## **Z n a l e c k ý   p o s u d e k**

Stavebně-mykologický a entomologický průzkum dřevěných konstrukcí krovu usedlosti „Šatovka“  
na adrese V Šáreckém údolí 81/74 Praha 6-Dejvice. Návrh na sanaci.

Zadání znal. posudku: 10.4. 2018  
Posudek zpracován: 17.5. 2018

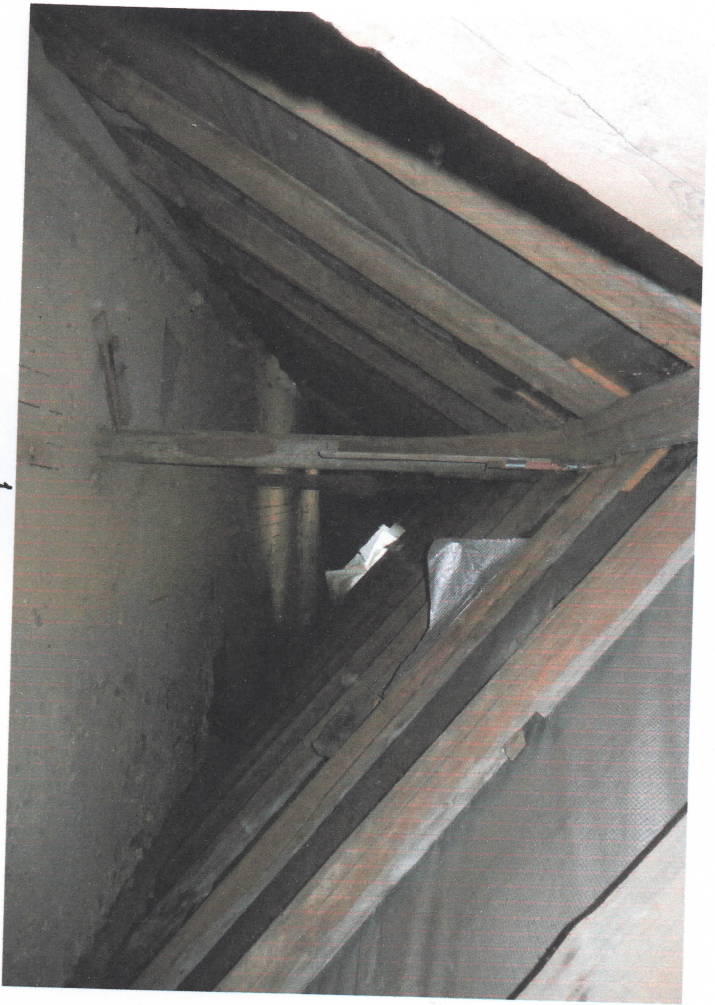
2

1. Pohled na nárožní část krovu A.
2. Viditelná přízdívka v dolní části pozednice a její poškození žírem larev červotoče a místy i tesaříka krovovéhoho.
3. Značné poškození krokve i pozednice u K1 , část C.
4. Pozednice poškozená v celé délce v dolní části žírem larev dřevokazného hmyzu. Celoplošná sanace nezbytná.

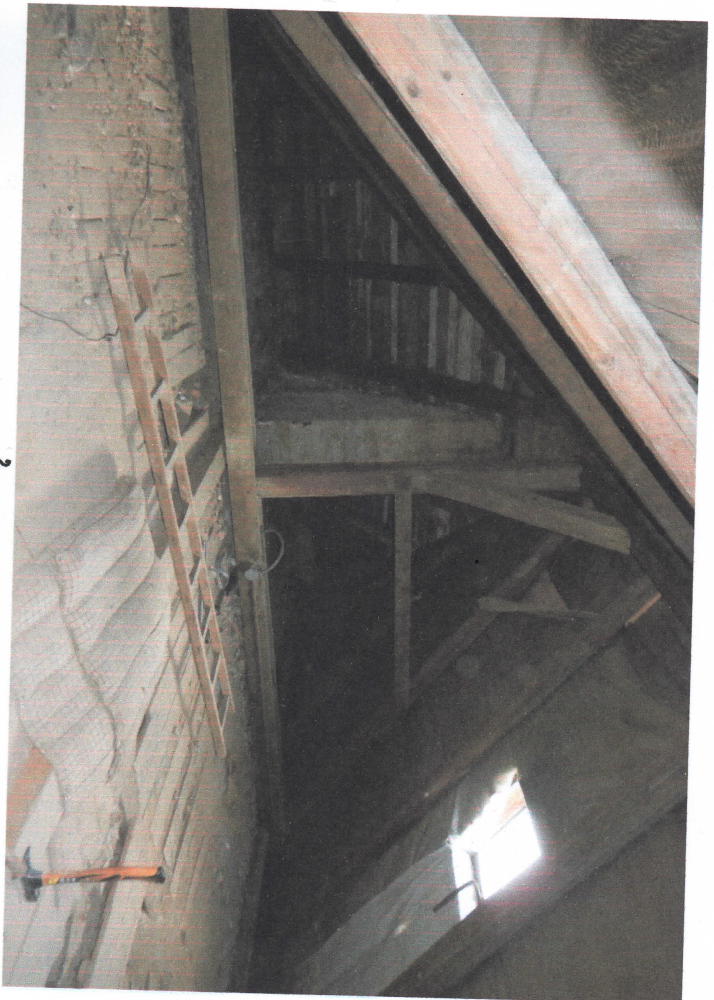
1

1. Patní část krokve K 36 poškozená hnilobou koniofory. Krokev v minulosti zpevněna novým neošetřeným dřevem, hniloba ponechána. Část krovu A.
2. Patní část krokve K 38 poškozená hnilobou koniofory sklepní. Krokev v minulosti zpevněna novým dřevem, hniloba ponechána. Pozednice nahrazena novým neošetřeným dřevem. Část krovu A.

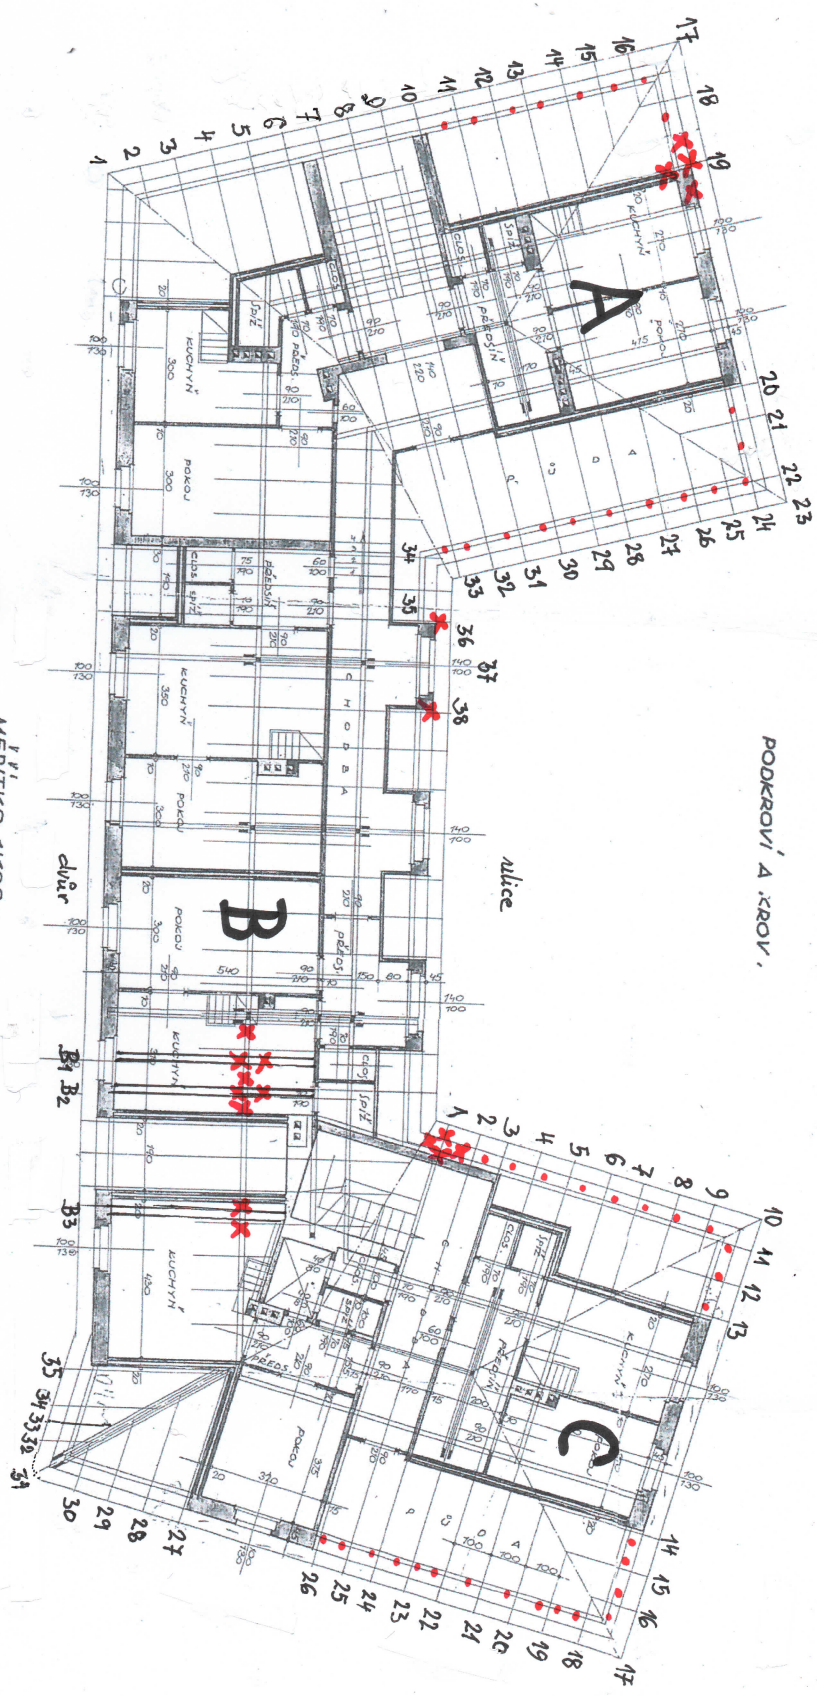
MĚRÍTKO 1:100

- ✖✖✖ ...Závažné poškození dřevěných prvků biotickými škůdci (výměna prvku nebo jeho části, případně statické zpevnění)
- ... Poškození dřevěných prvků biotickými škůdci (odborná sanace)
