PLÁN NA PŘÍSTAVBU A ADAPTACI UVEDLOSTI „ŠATOVKA“ Č.P. 81, PRO P.B. FAJKE V DOLNÍ ŠÁRCE U PRAHY,

# DŘEVĚNÝ TRÁMOVÝ STROP

sonda: S4, část C

umístění sondy: 3. NP  
PŮDA

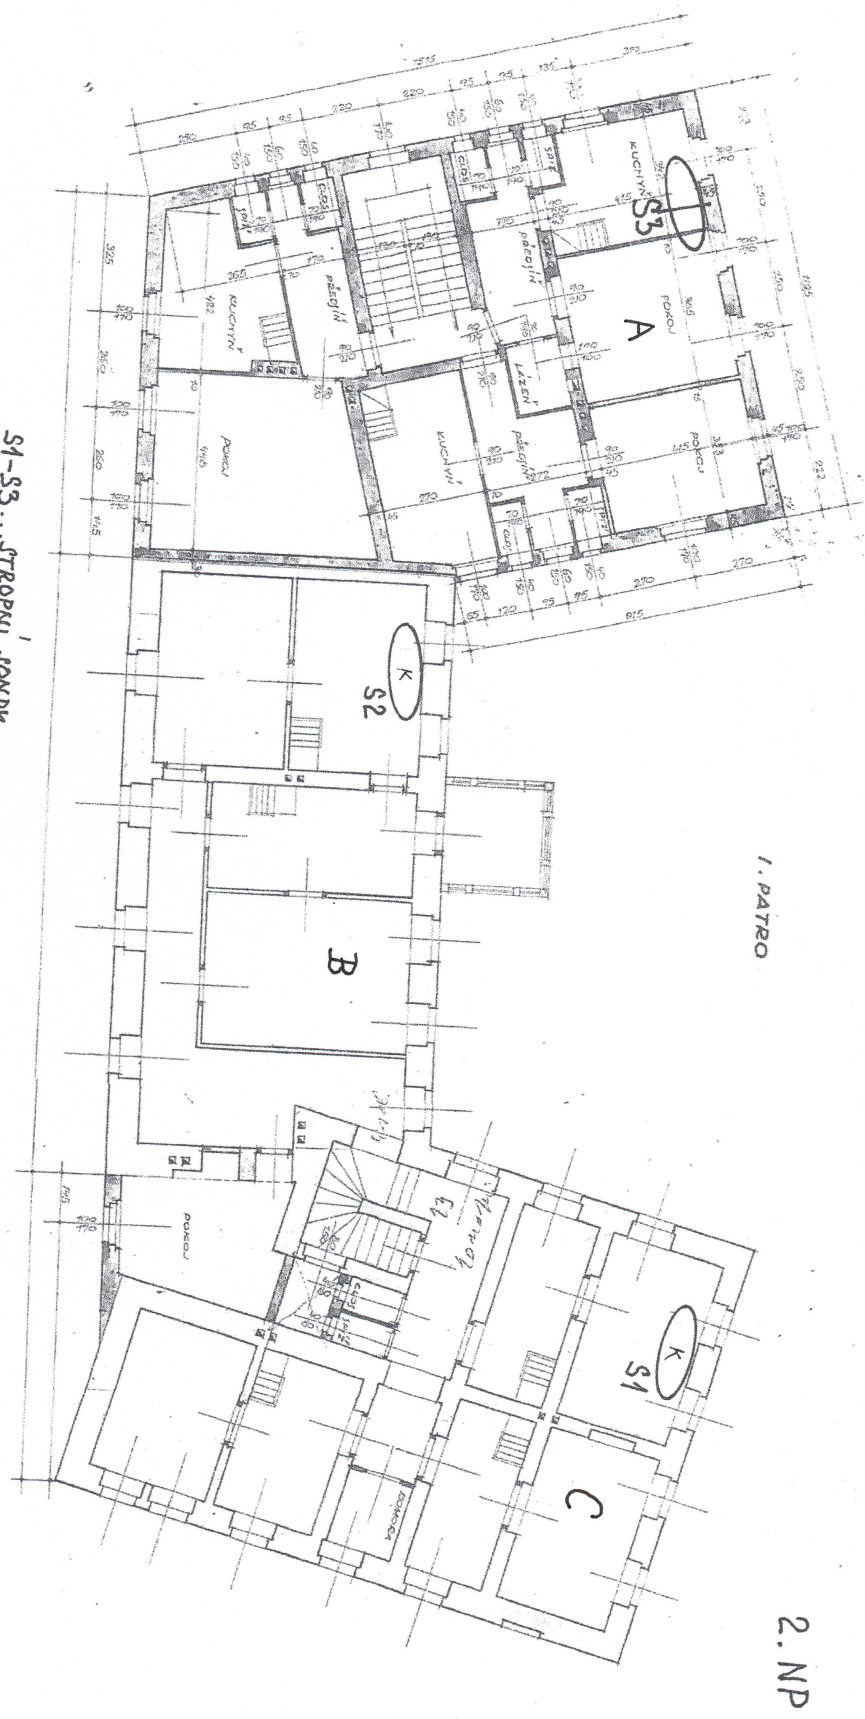
S1-S3...STROPNÍ JONDY  
K...KLENBA

- xxx ... Závažné poškození dřevěných prvků biotickými škůdci (výměna prvku nebo jeho části, případně statické zpevnění)
- ... Poškození dřevěných prvků biotickými škůdci (odborná sanace)
