## Záznam o provedení kontroly střešního pláště objektu ZŠ Václava Havla, Na Valech 45 Poděbrady

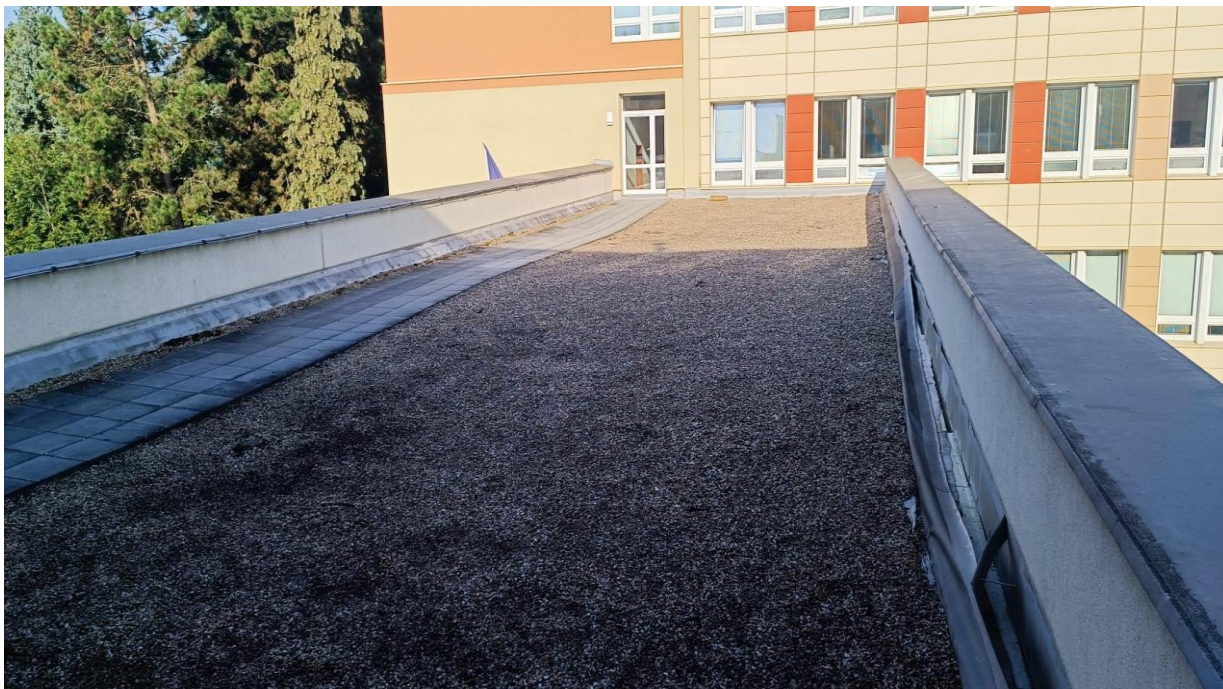
Střecha objektu je plochá, se spádem do 3 % směrem ke dvou vtokům. Střešní plášť je zakrytý vrstvou cca 50 mm kameniva, tato vrstva zde může plnit stabilizační – přítěžovací funkci, nebo jako možný retardér proti působení ohně. Spojovací chodníček je proveden z dlažby 400 x 400 mm, který spojuje dveře protilehlých budov a může být použit jako úniková cesta v případě požáru.
