# RESTAURÁTORSKÝ PRŮZKUM

## A ZÁMĚR OBNOVY FASÁD

### KOSTEL POVÝŠENÍ SV. KŘÍŽE

#### DOUBRAVNÍK

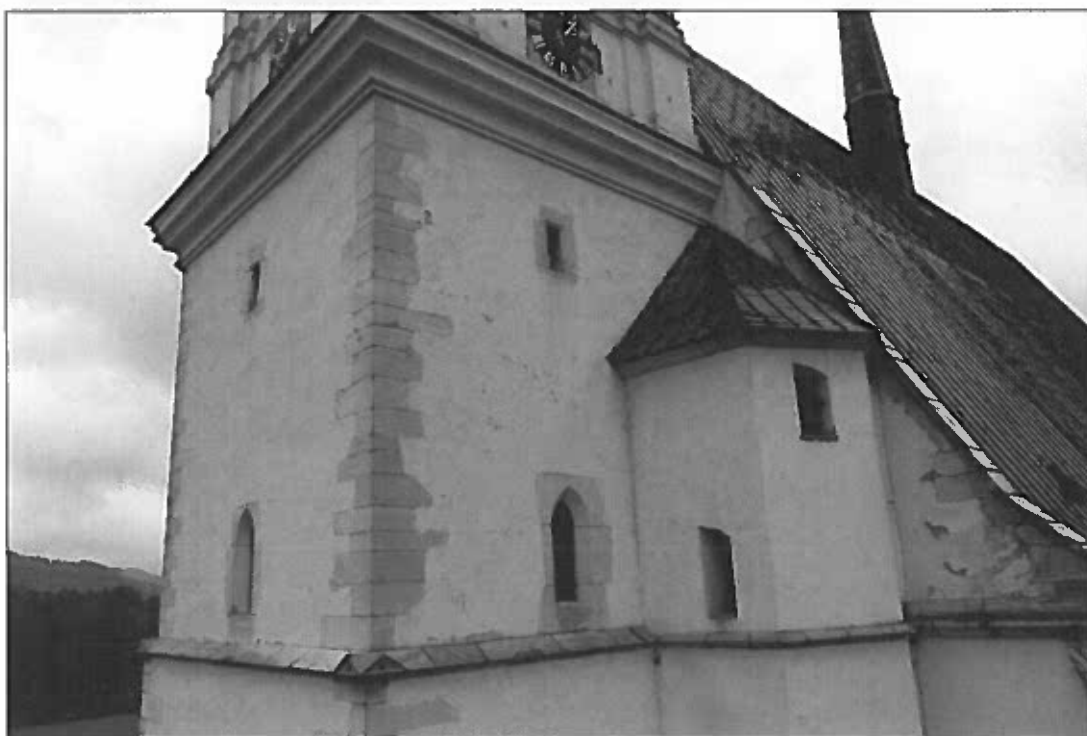
Pohled na věž kostela (JZ patrně též barokní část - na této části věže nebyly identifikovány renesanční omítky).

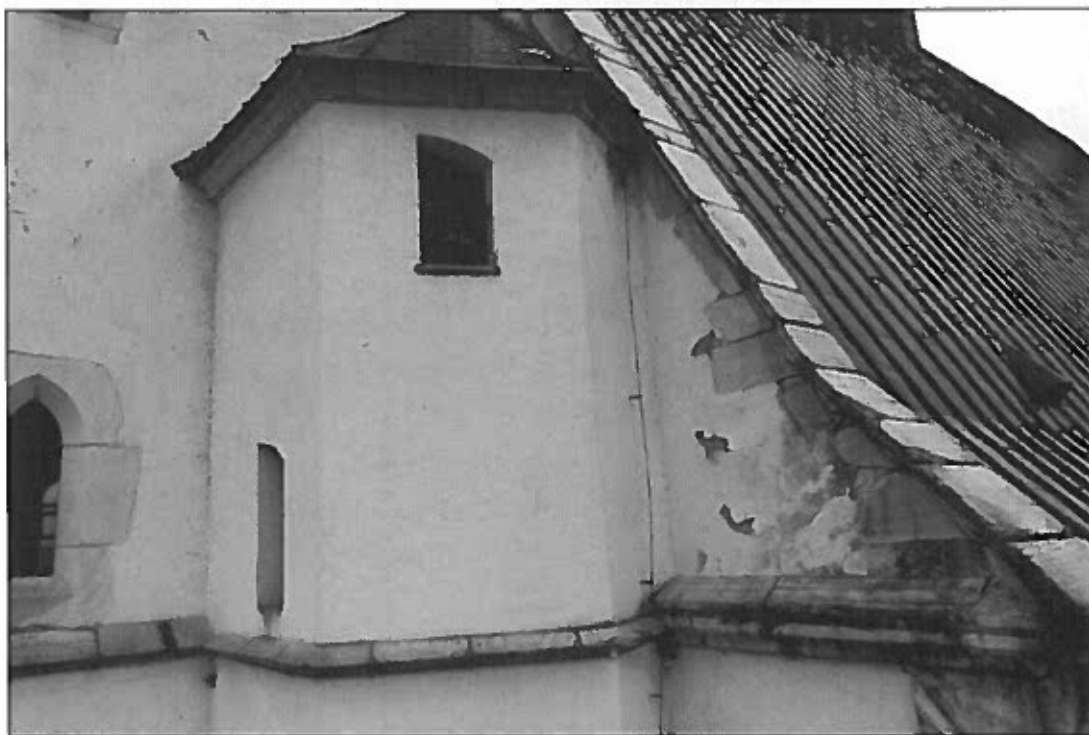
Pohled na horní část točitého schodiště na věž (J patrně též barokní část - na této části nebyly identifikovány renesanční omítky).

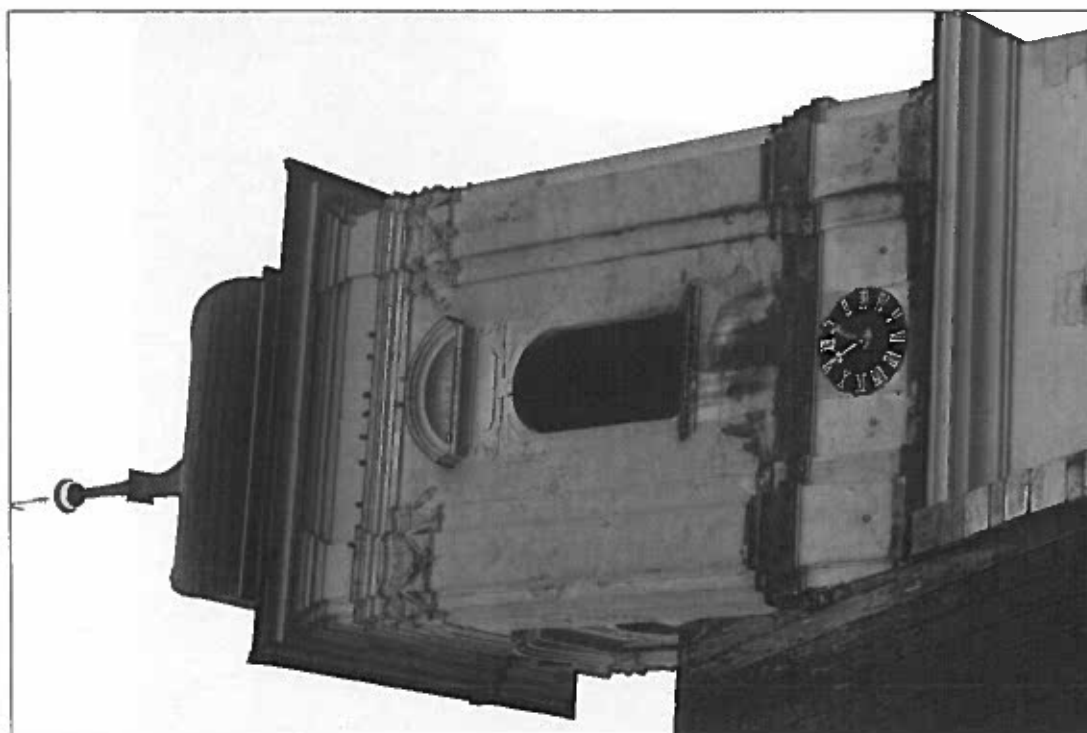
Pohled na věž kostela S barokní část - nejvíce poškozená část věže).

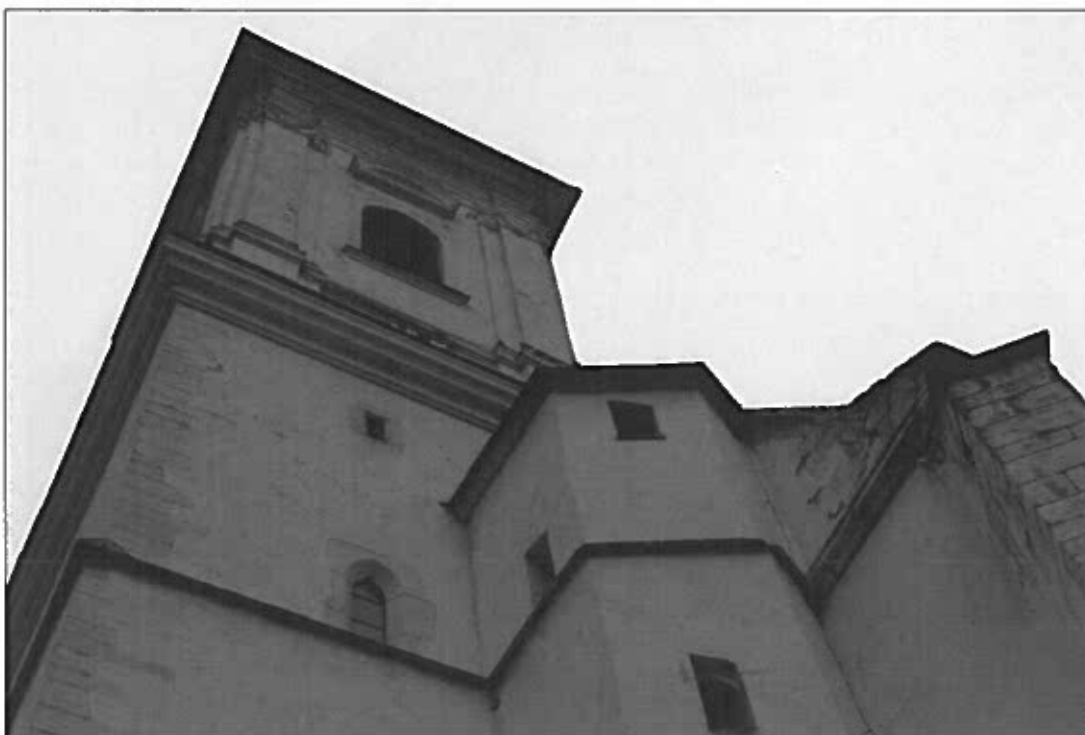
Pohled na horní barokní část věže a barokního točitého schodiště na věž (JZ) - renesanční omítky se nenacházejí nad úrovní korunní římsy lodě kostela.

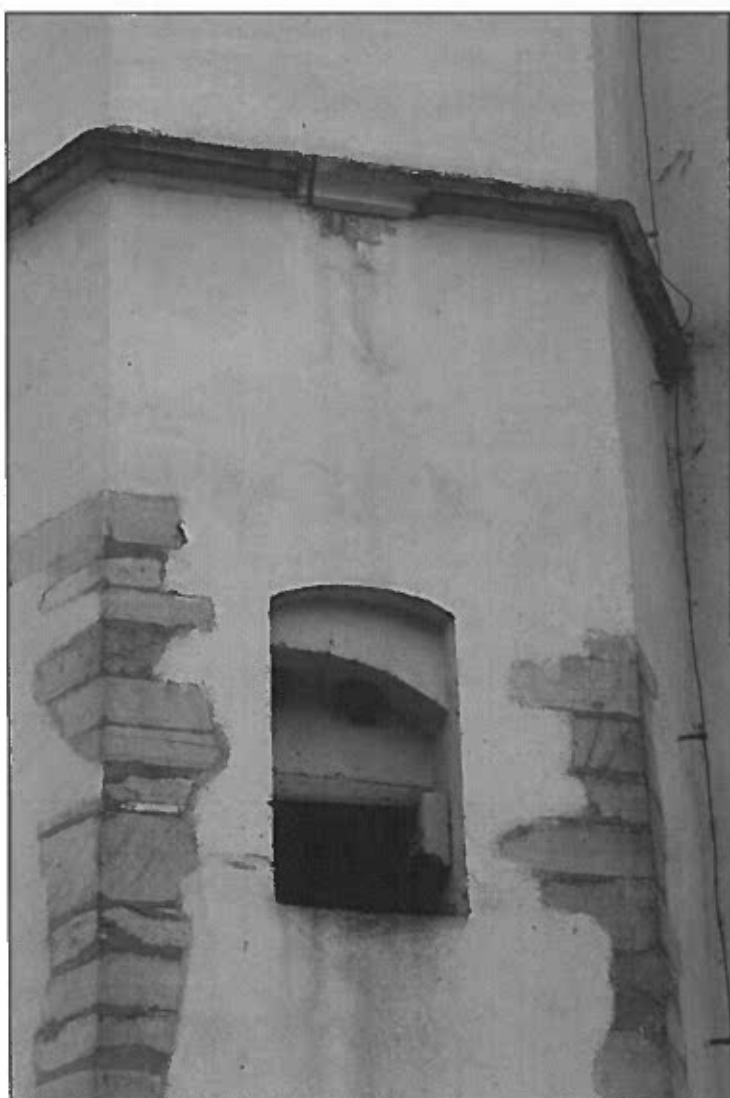
Detail na točité schodiště na věž - na této části se nacházejí renesanční omítky.

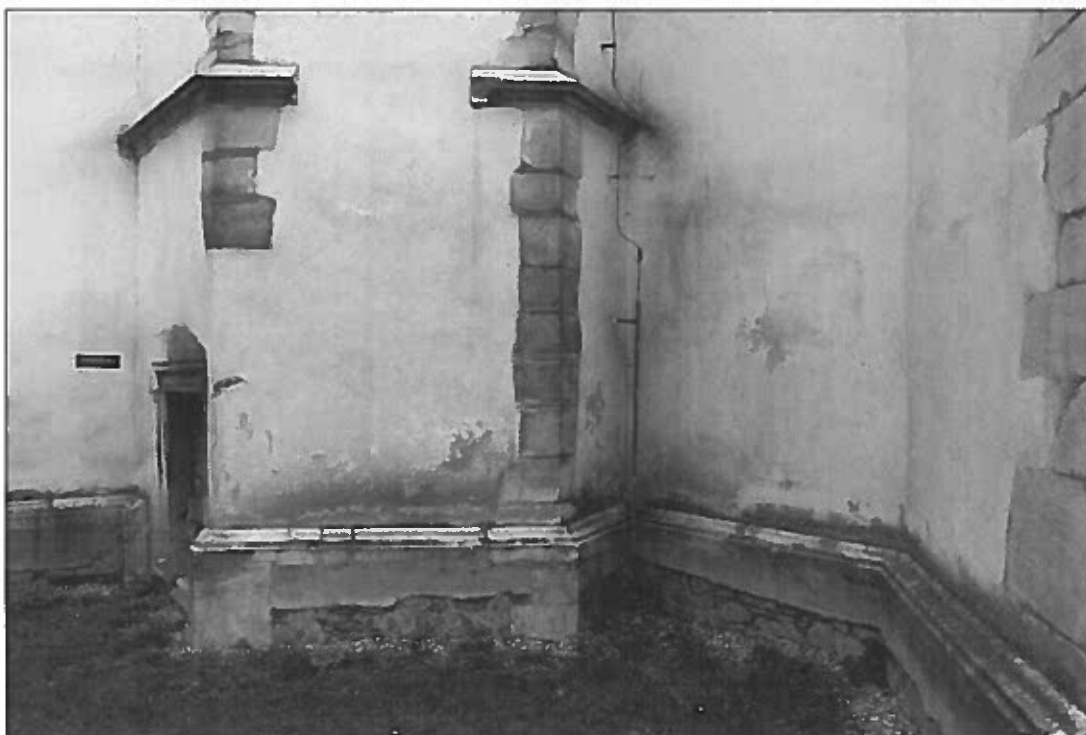
Pohled na soklovou partii točitého schodiště na věž. Poškození omítek a zdiva vlhkostí (vzlínající, zatékající, hygroskopickou). Vhodné klimatické podmínky pro biologické napadení.

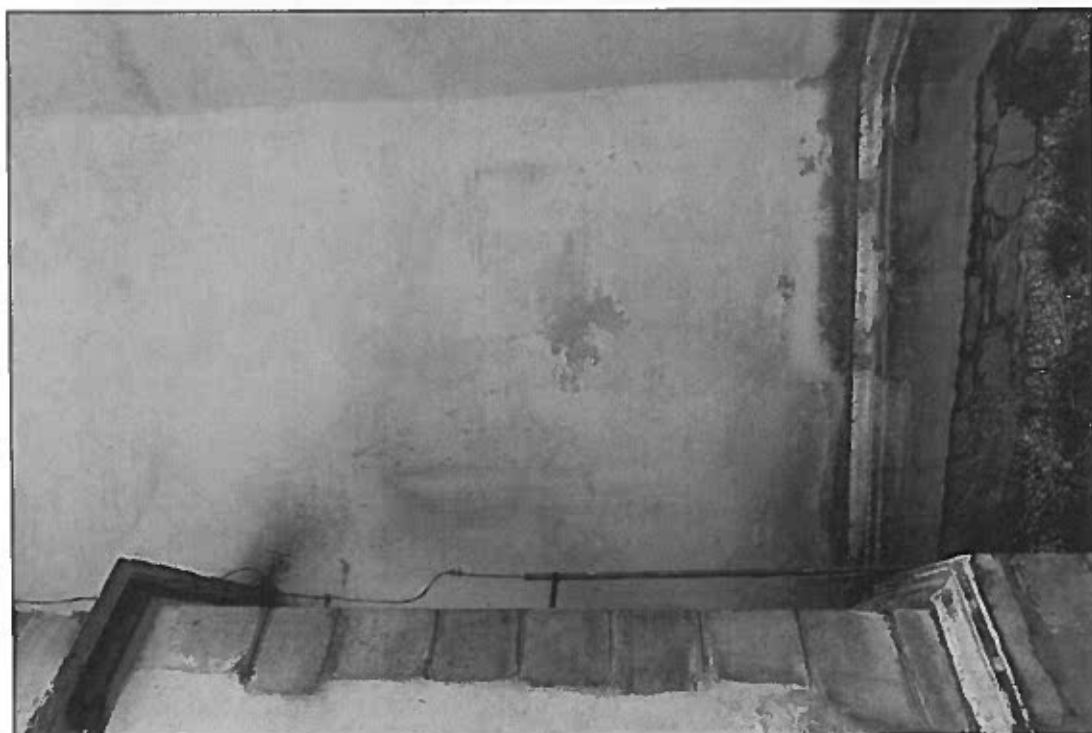
Pohled na soklovou partii vpravo od točitého schodiště na věž. Poškození omítek a zdiva vlhkostí (vzlínající, zatékající, hygroskopickou). Vhodné klimatické podmínky pro biologické napadení.

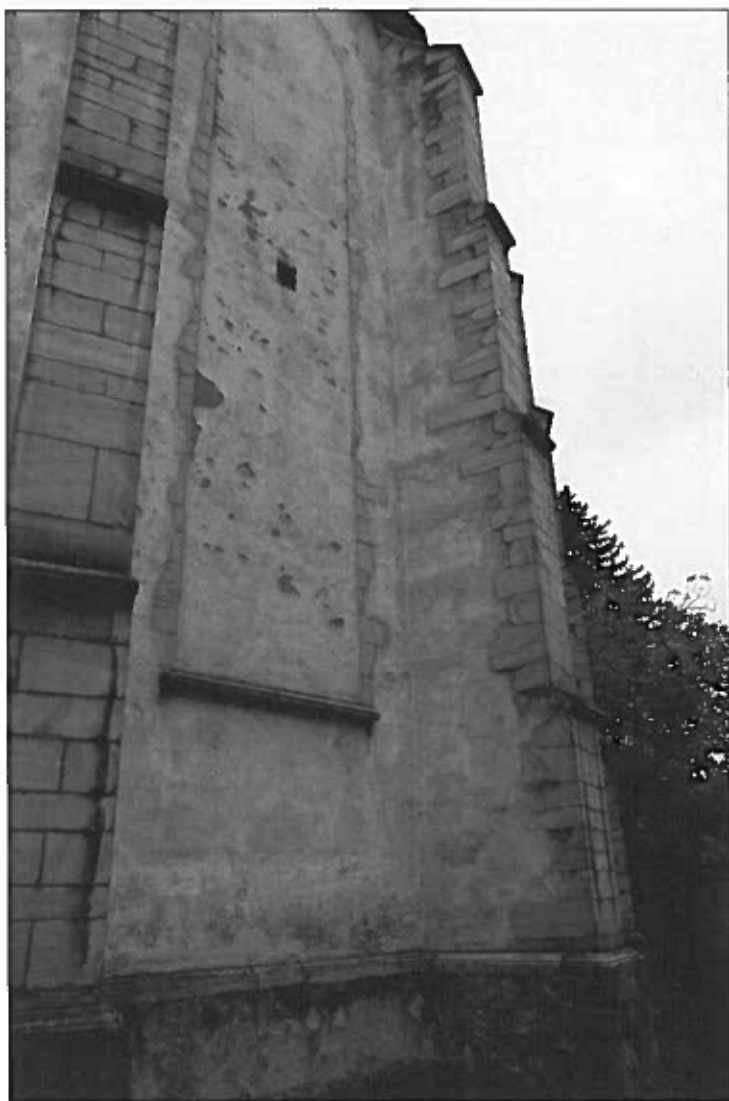
Pohled na V část fasády kostela - druhotně zazděný okenní otvor v závěru lodi (barokní vyzdívka).

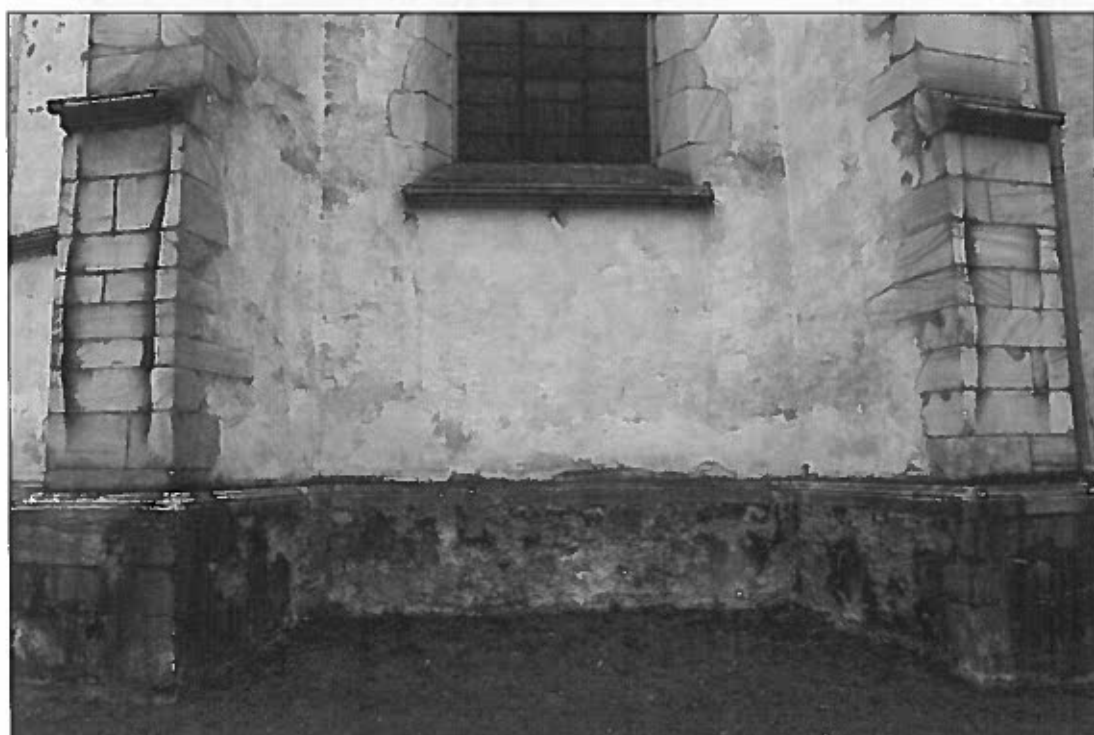
Pohled na soklovou partii SV části fasády kostela - v tomto poli byly provedeny technologické zkoušky.

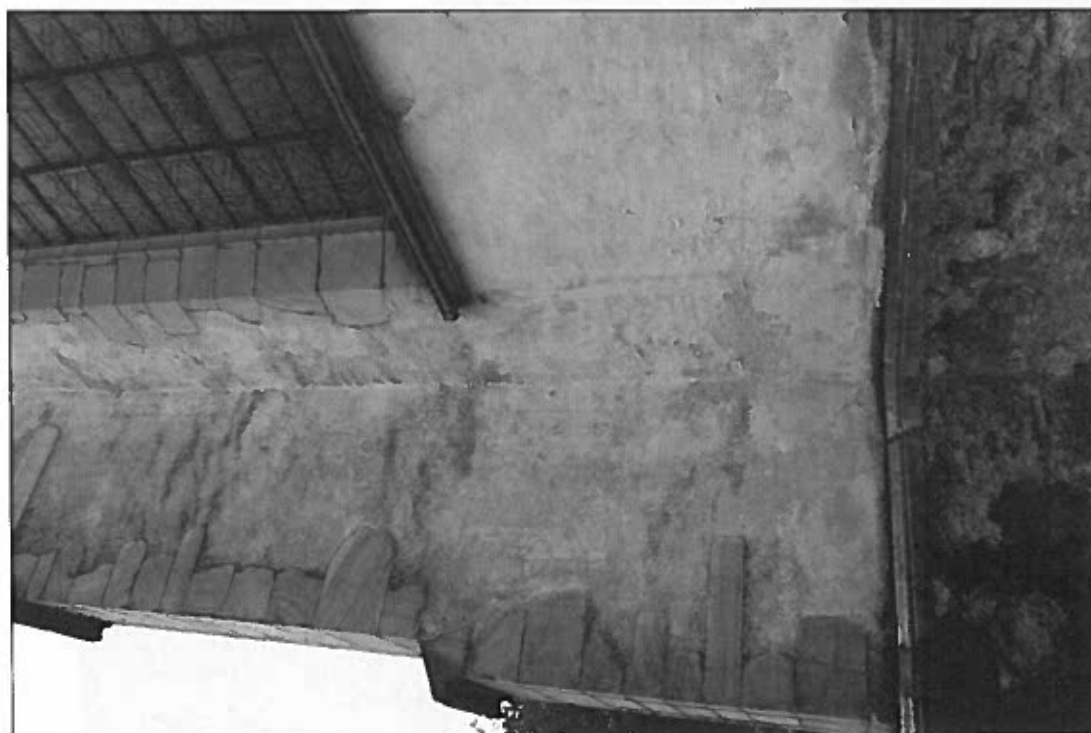
Pohled na soklovou partii SV části fasády kostela - v tomto poli byly provedeny technologické zkoušky.

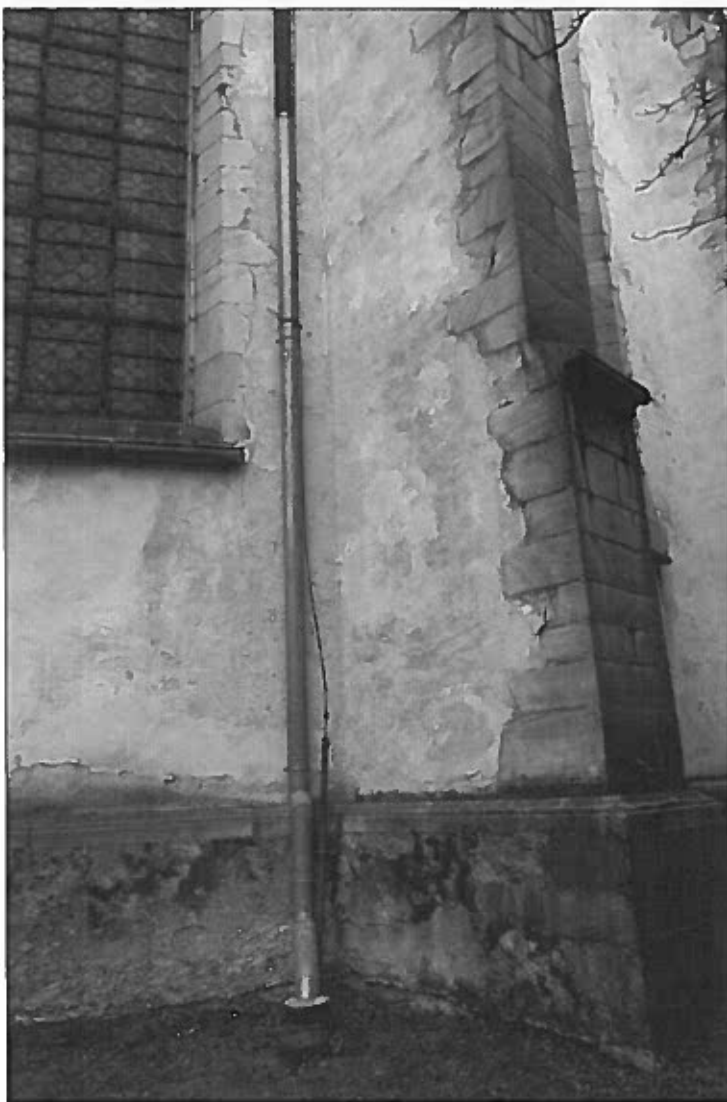
Pohled na soklovou partii SV části fasády kostela. Poškození omítek a zdiva vlhkostí (vzlínající, zatékající, hygroskopickou). Vhodné klimatické podmínky pro biologické napadení.

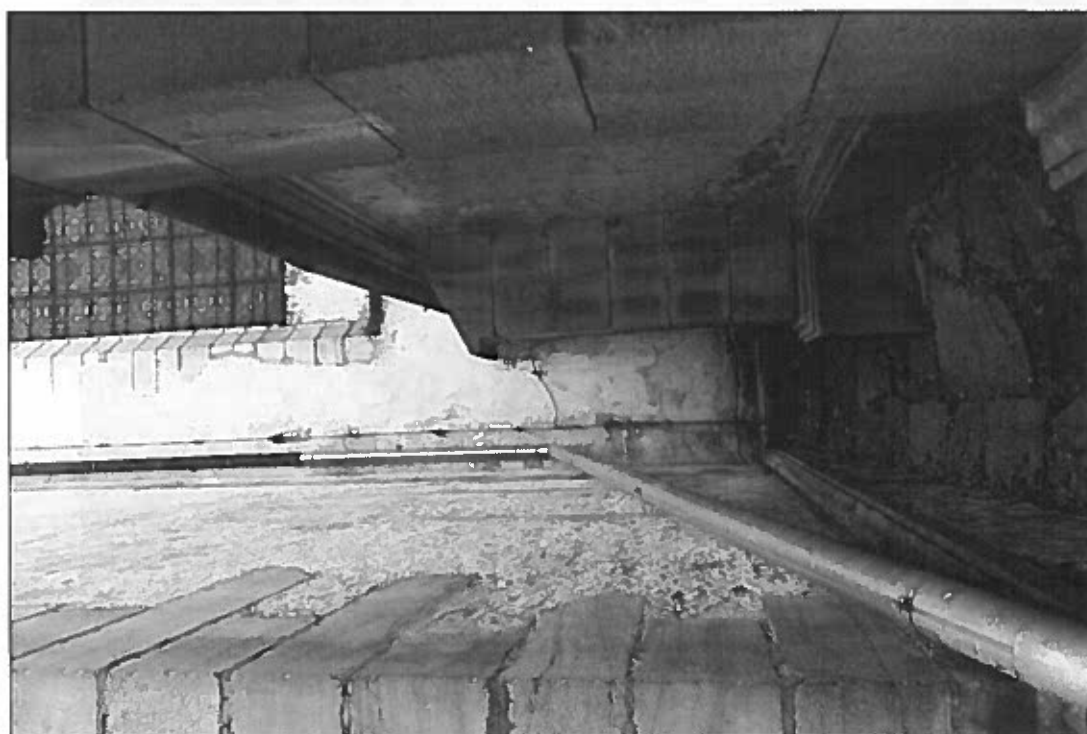
Pohled na prostor mezi bočním vstupem do kostela a hrobkou. Poškození omítek a zdiva vlhkostí (vzlinající, zatékající, hygroskopickou). Vhodné klimatické podmínky pro biologické napadení.

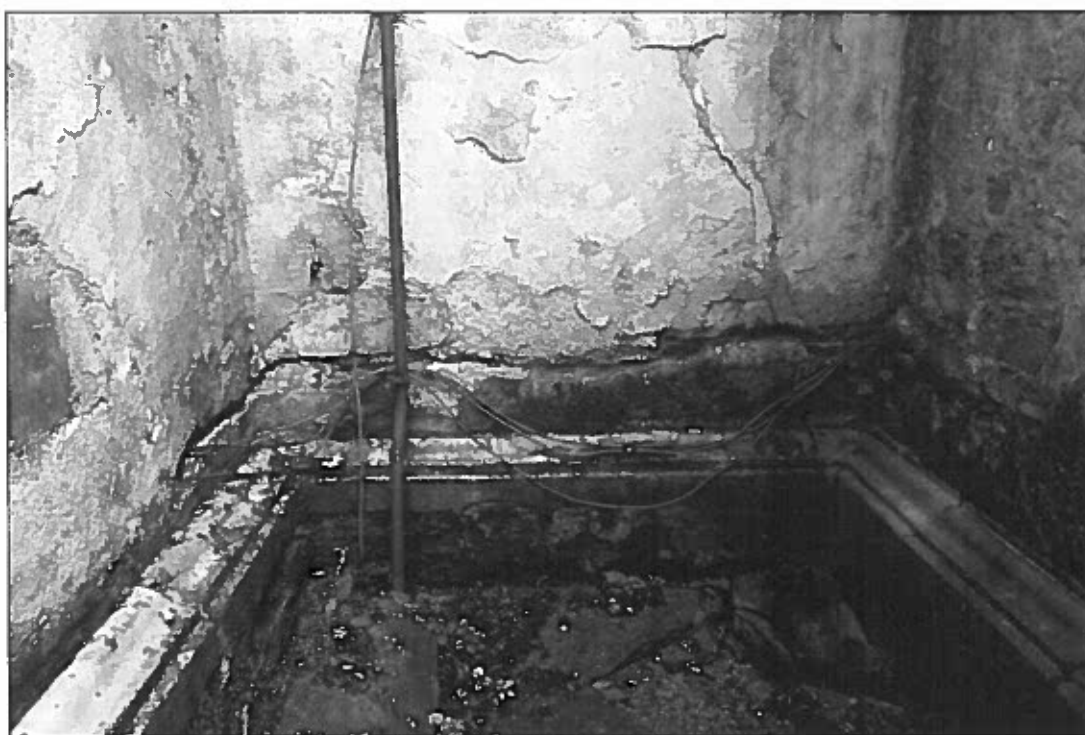
Pohled na prostor mezi bočním vstupem do kostela a hrobkou. Poškození omítek a zdiva vlhkostí (vzlínající, zatékající, hygroskopickou). Vhodné klimatické podmínky pro biologické napadení.

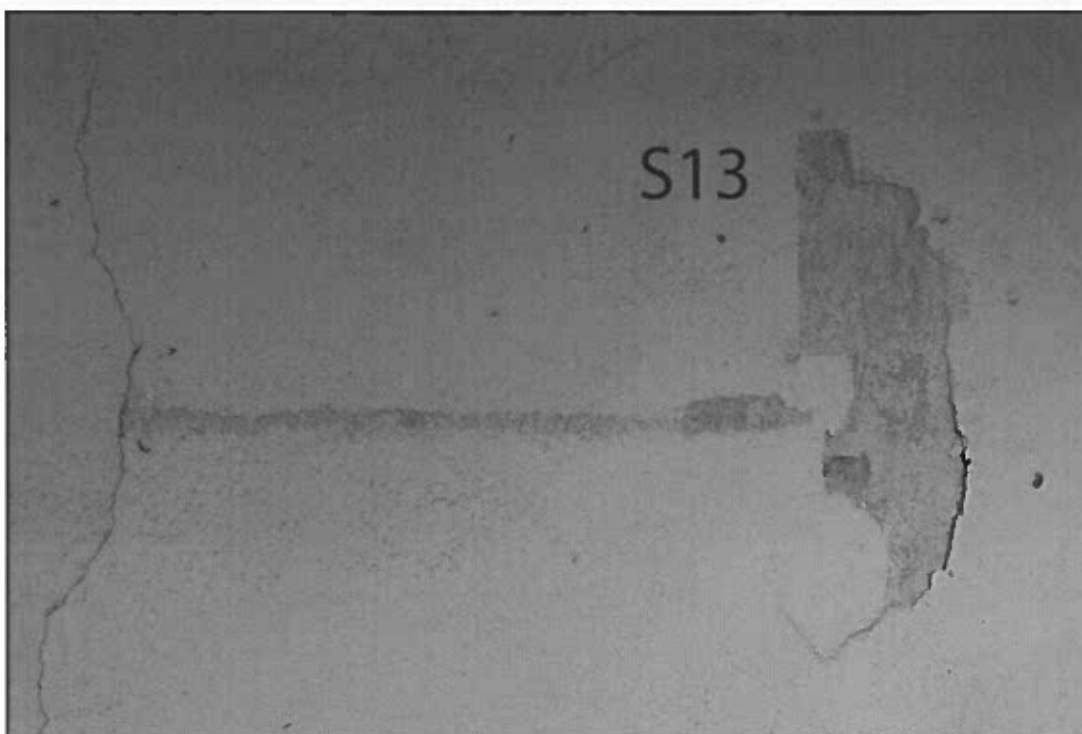
Sonda 13 - druhotně zastřešený původní vchod do kostela

OB (barokní) – hrubozrnná, sypká, obsahuje méně pojiva, s hrubým povrchem

O19 – vysprávka statické trhliny s hrubším povrchem a bílé nátěry

Současný syntetický nátěr, patrně akrylátový

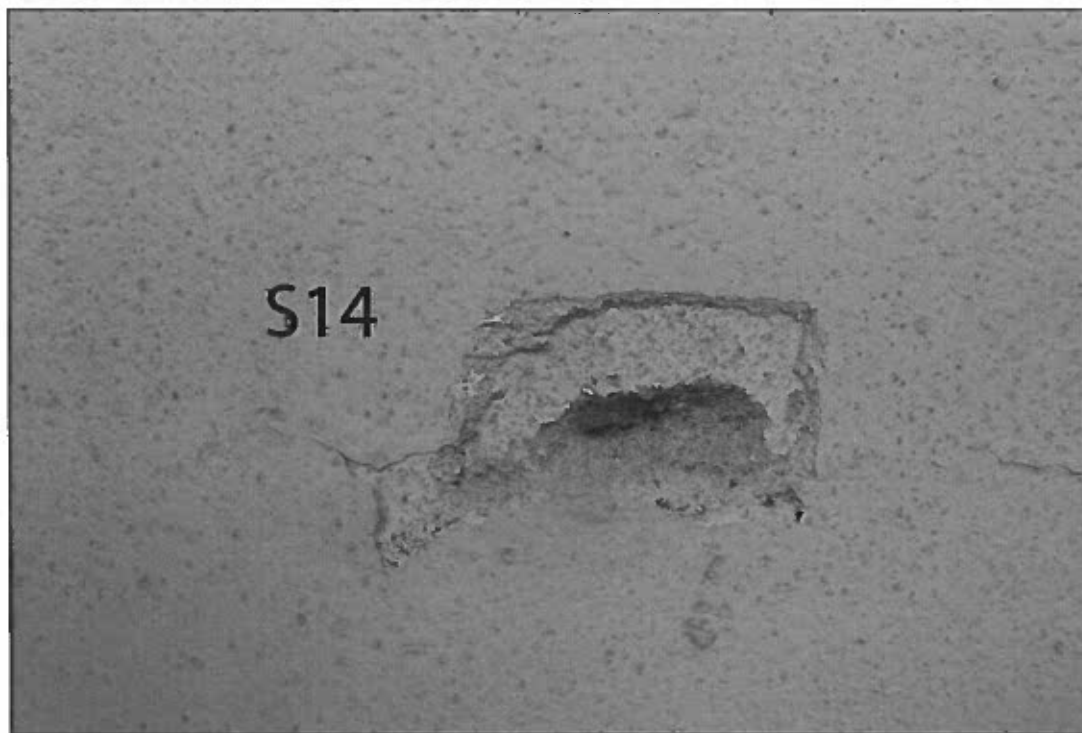
Sonda 14 - druhotně zastřešený původní vchod do kostela

OB (barokní) – hrubozrnná, sypká, obsahuje méně pojiva, s hrubým povrchem

O19 – vysprávka statické trhliny s hrubším povrchem a bílé nátěry

Současný syntetický nátěr, patrně akrylátový

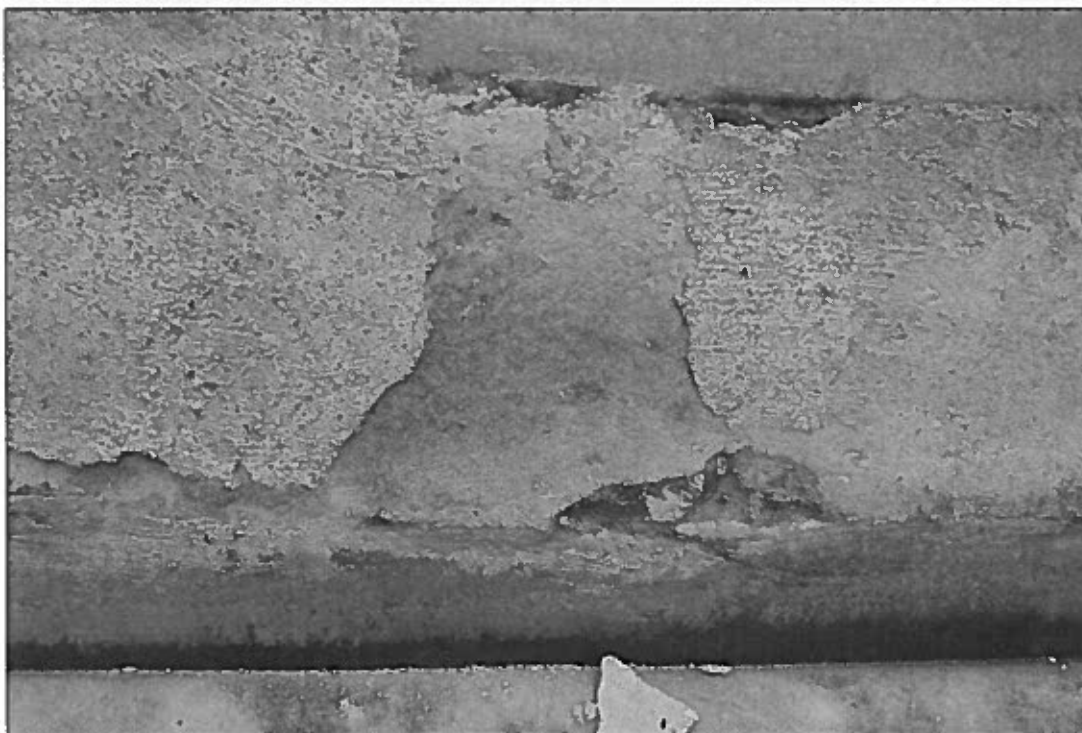
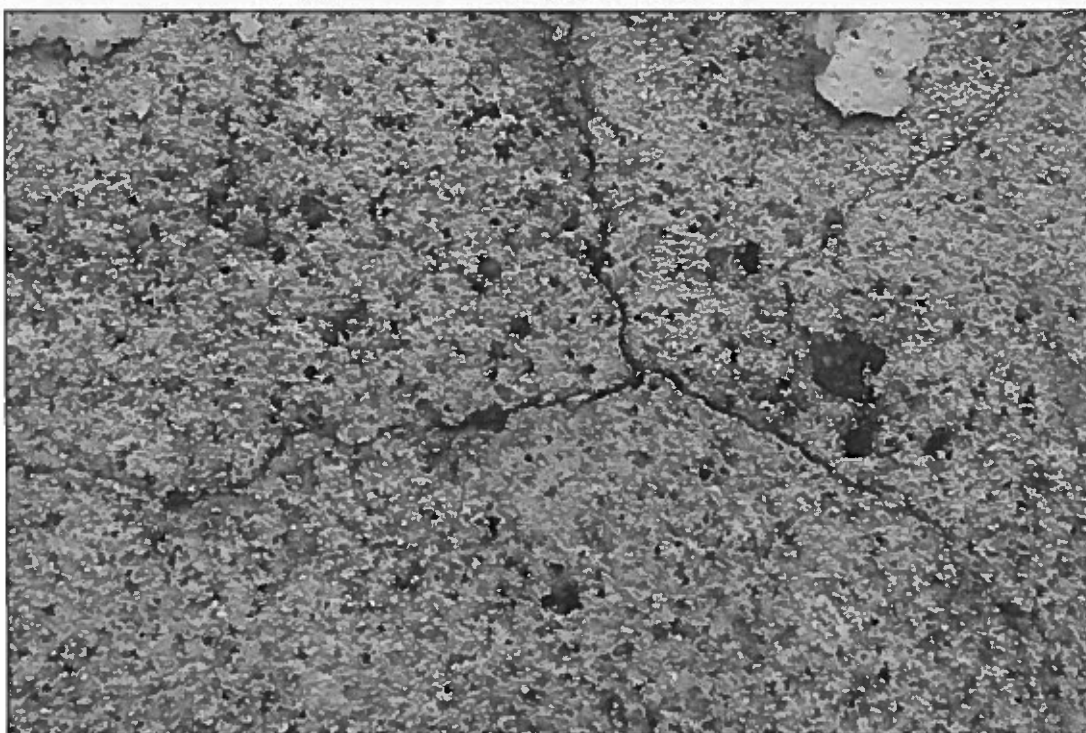
Původní renesanční omítka. OR (renesanční) – střednězrnná, celkem světlá narůžovělá omítka, dorovnává a kopíruje zdivo (tloušťka 0,5 – 8 mm), převážně velmi pevná, obsahuje středně velké kamenivo (0 – 3 mm).

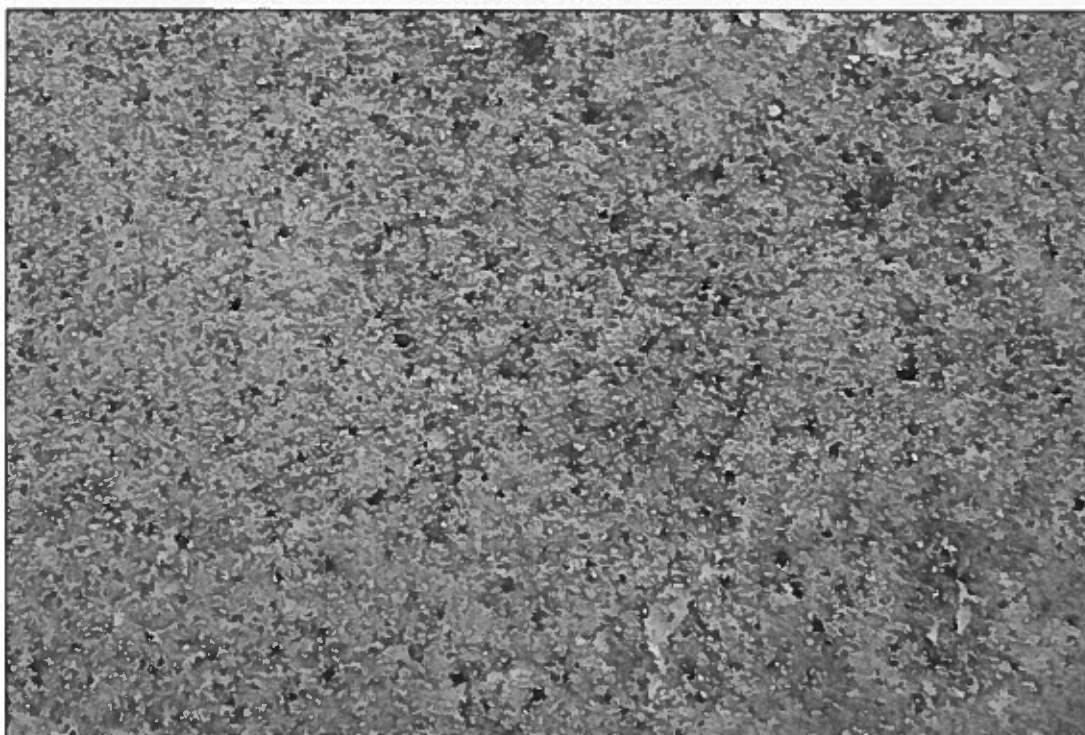
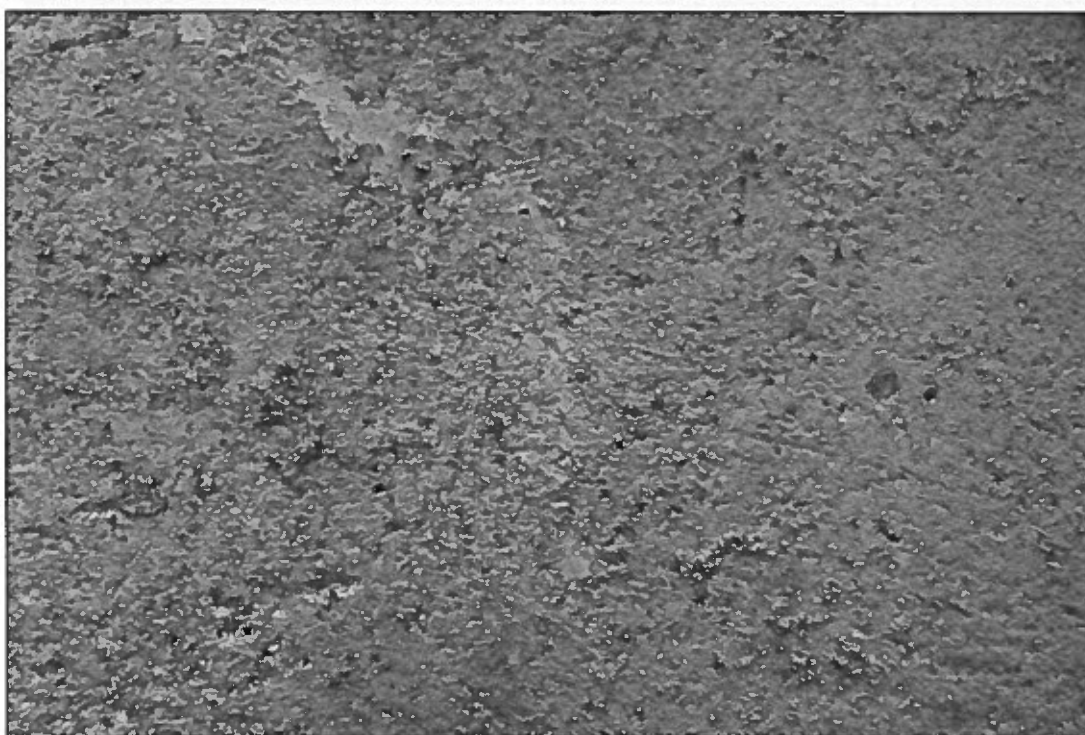
Původní renesanční omítka. OR (renesanční) – střednězrnná, celkem světlá narůžovělá omítka, dorovnává a kopíruje zdivo (tloušťka 0,5 – 8 mm), převážně velmi pevná, obsahuje středně velké kamenivo (0 – 3 mm) a velké množství jemné bílé frakce (mramorová moučka?, vápno?), se zataženým celkem hladkým povrchem (jsou patrné tahy hladítka – kovového) a bez viditelného nátěru, omítka s poměrně velkým množstvím primárních trhlin (i do trhlin zalitá rumělka)

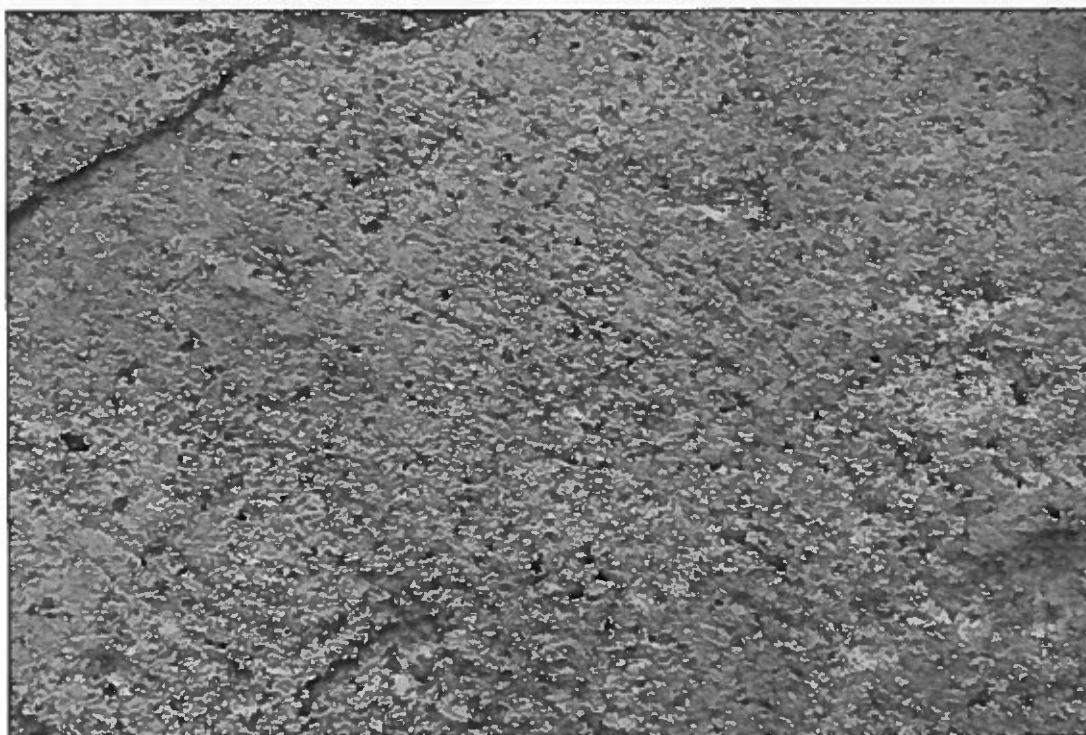
Původní renesanční omítka. OR (renesanční) – střednězrnná, celkem světlá narůžovělá omítka, dorovnáva a kopíruje zdivo (tloušťka 0,5 – 8 mm), převážně velmi pevná, obsahuje středně velké kamenivo (0 – 3 mm) a velké množství jemné bílé frakce (mramorová moučka?, vápno?), se zataženým celkem hladkým povrchem (jsou patrné tahy hladítka – kovového) a bez viditelného nátěru, omítka s poměrně velkým množstvím primárních trhlin (i do trhlin zalitá rumělka)

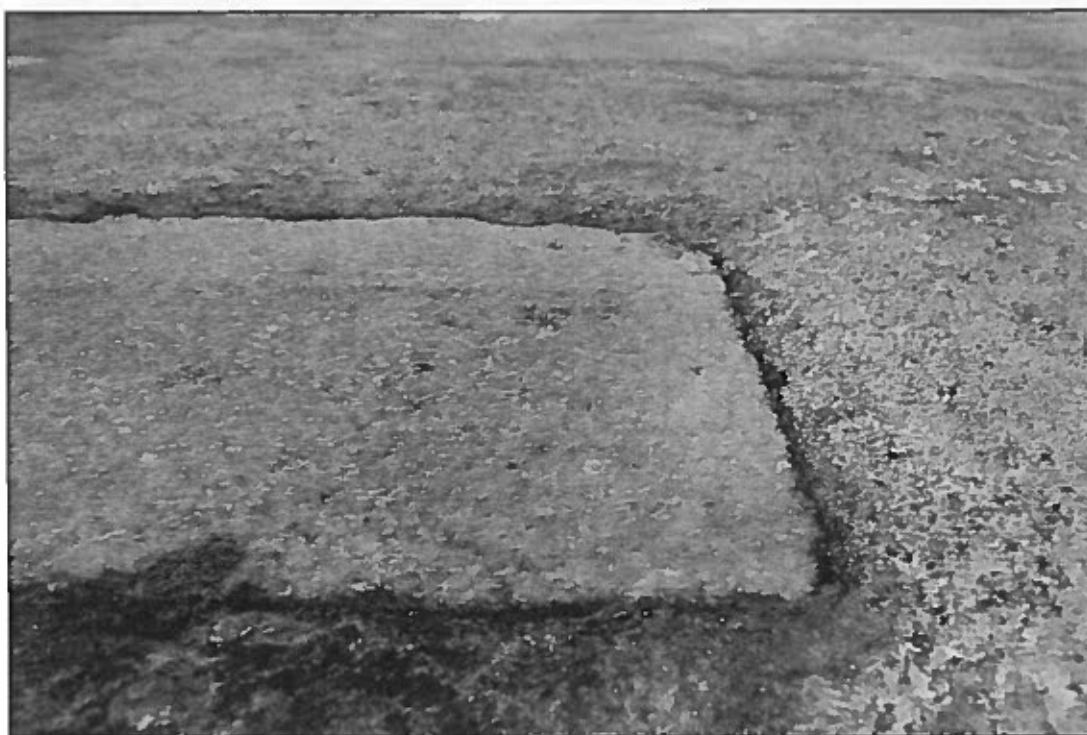
Původní renesanční omítka.

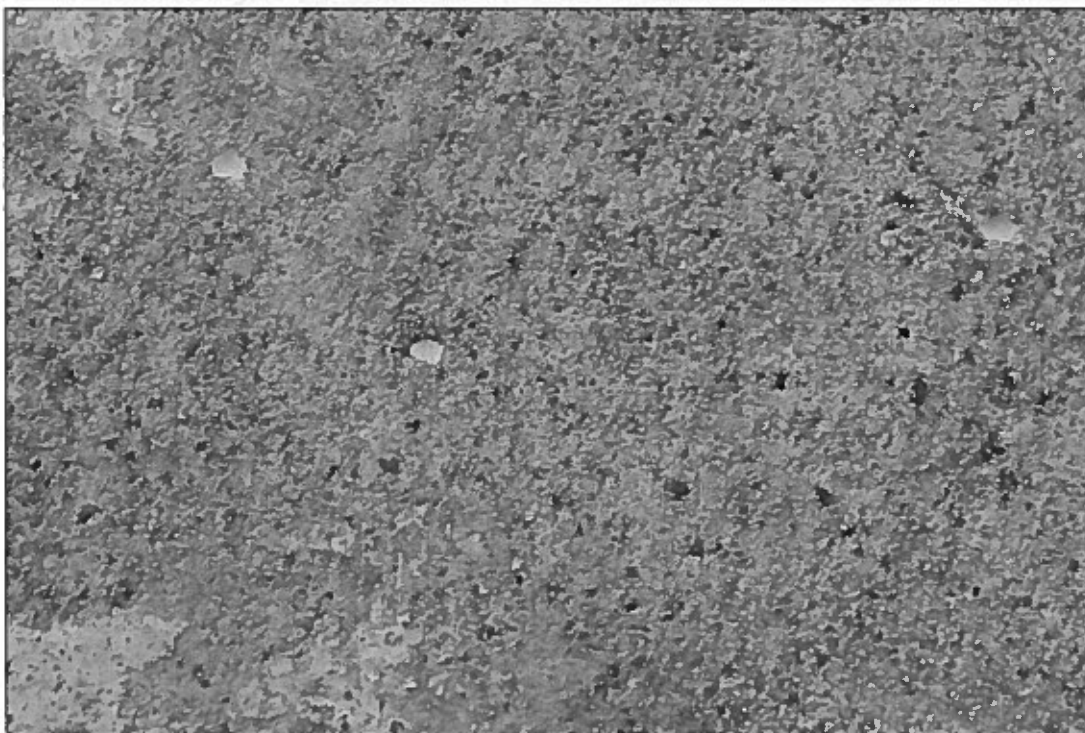
Původní renesanční omítka a její návaznost na mramorové bloky pilíře (je dotažena mírně nad úroveň).

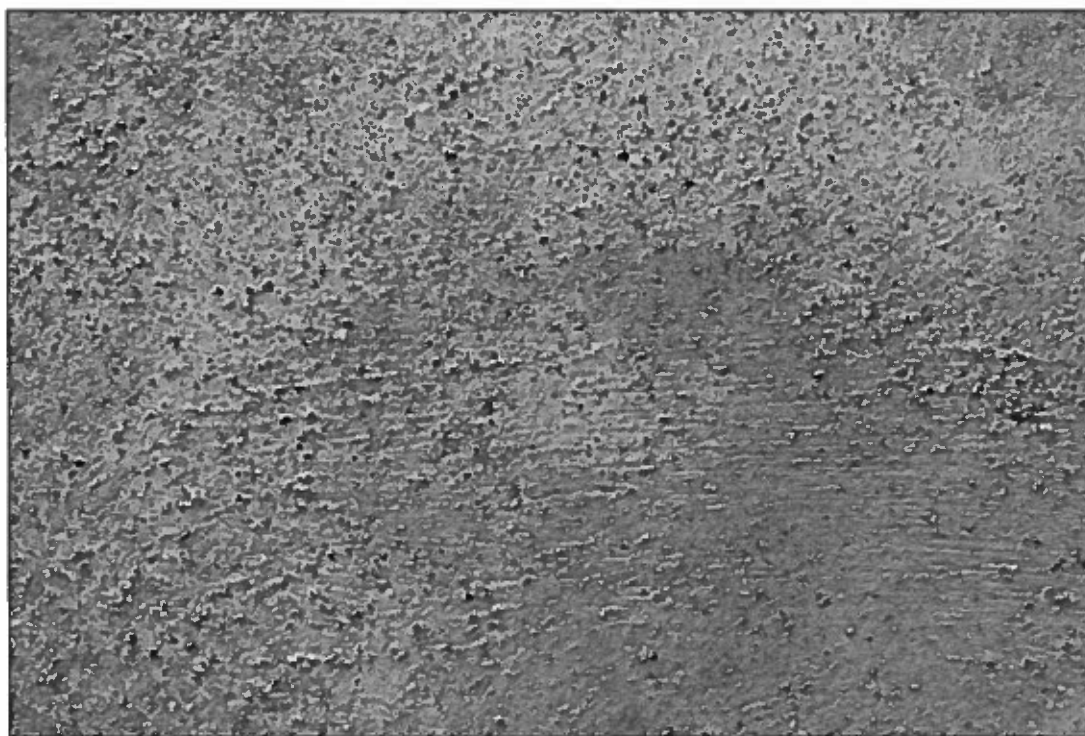
Původní renesanční omítka.

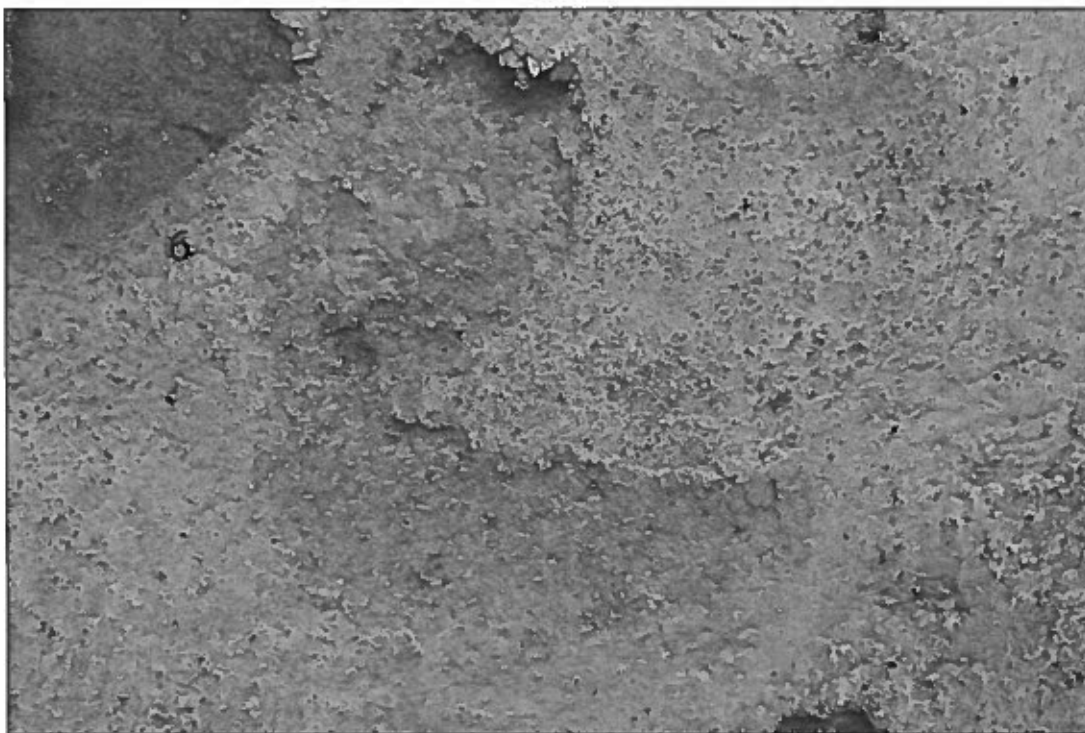
Pohled na místo odběru vzorku číslo 6. Barokní omítka dozdivky okeního otvoru presbytáře lodi kostela.

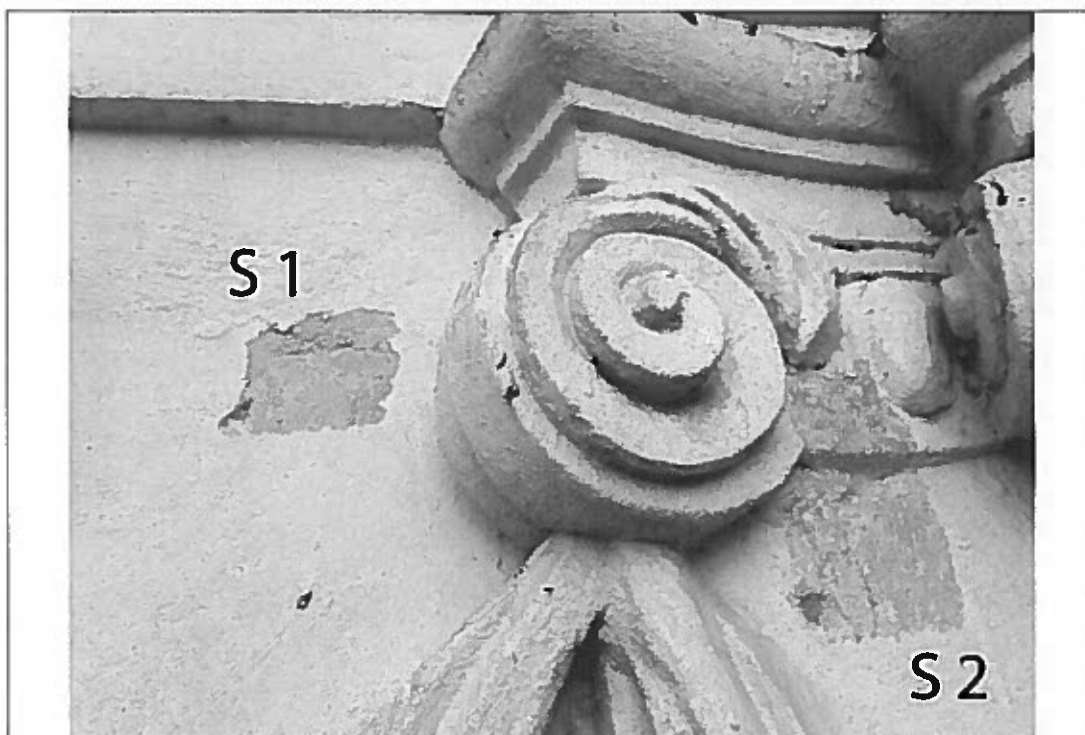
Detail. Původní renesanční omítka pod souvrstvím druhotných nátěrů a štukových vrstev se nachází i v místech nejvíce zatížených na působení vlhkosti. Kout mezi sakristií a hrobkou. Zřetelné poškození bionapadením.
