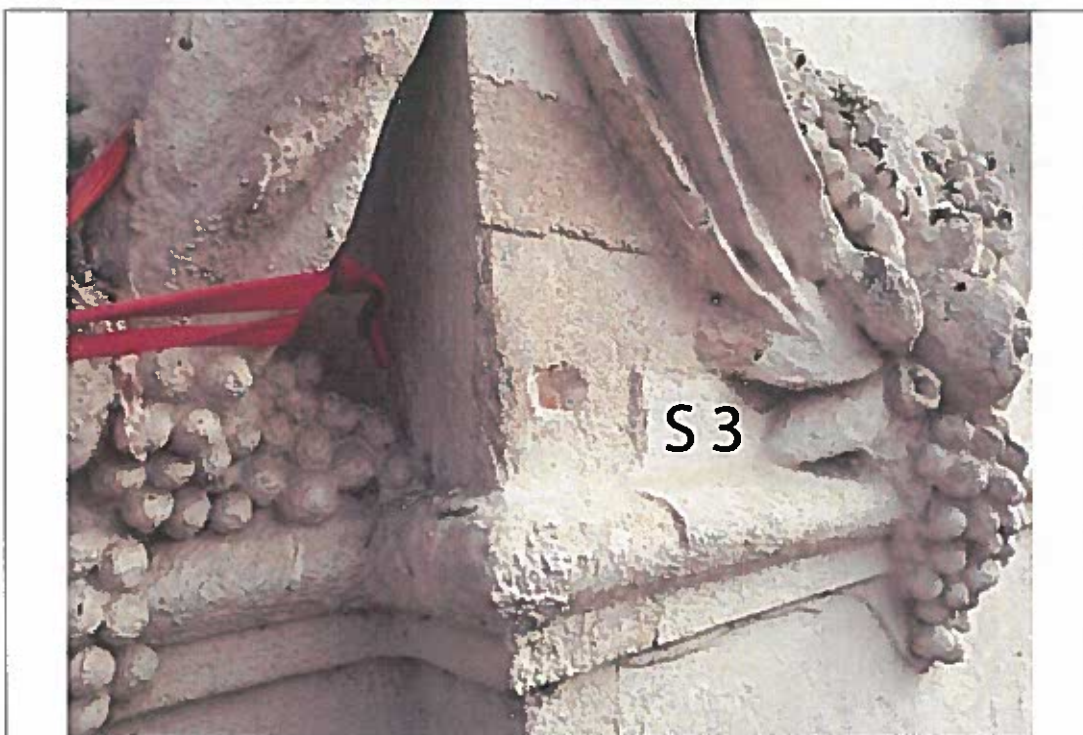
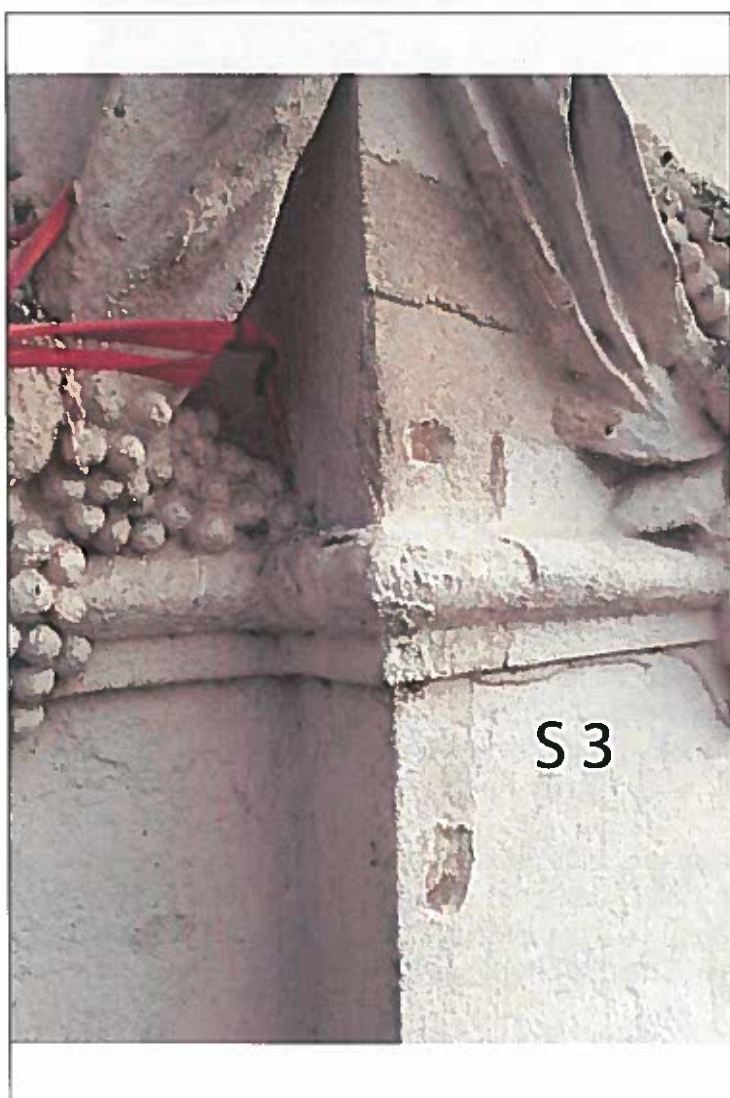
Sonda 3 – barokní omítka, cca 2,5-3,5 cm silná s ostřejšími kamínky, široká distribuce plniva, dobře pojená, kousky vápna. Barevnost světle šedá až narůžověle-okrová.

Tenká štuková vrstva (patrně oprava v 19. století), tloušťka do 1cm, více plniva, méně pojená – soudržná, tmavší šedý odstín, hrubší povrch. Na této omítce (štuku) která souvisela pravděpodobně s významnější opravou věže (celý rozsah) se dochoval povrchový nátěr - šedo okrová až růžová barevnost.

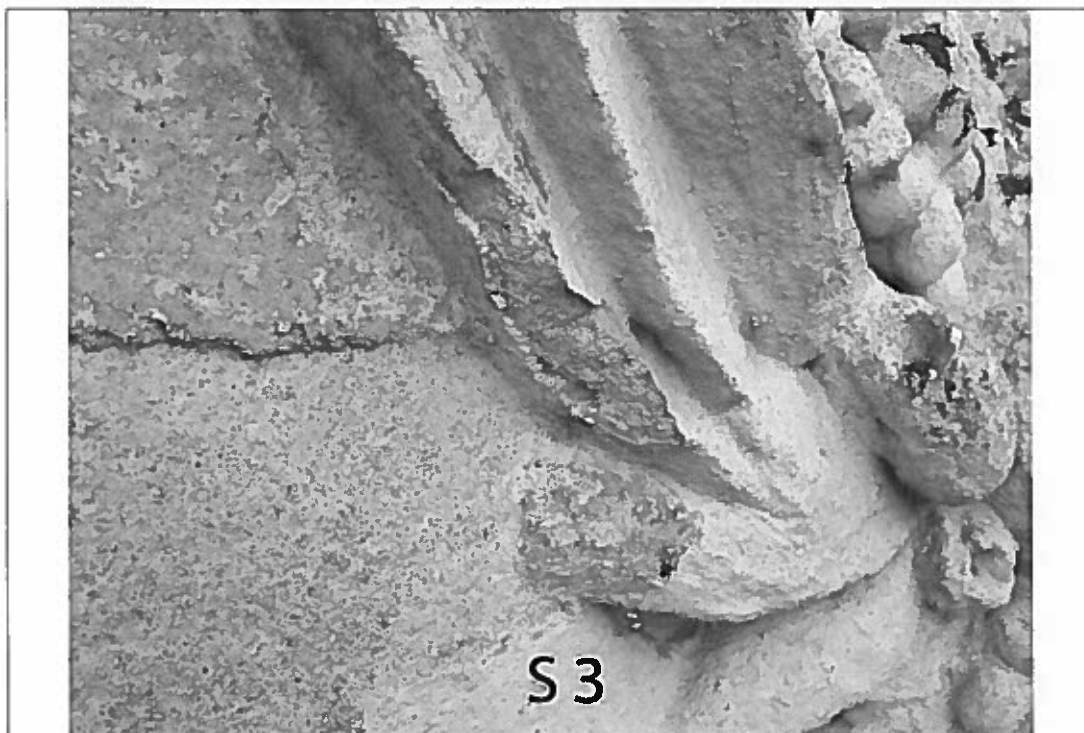
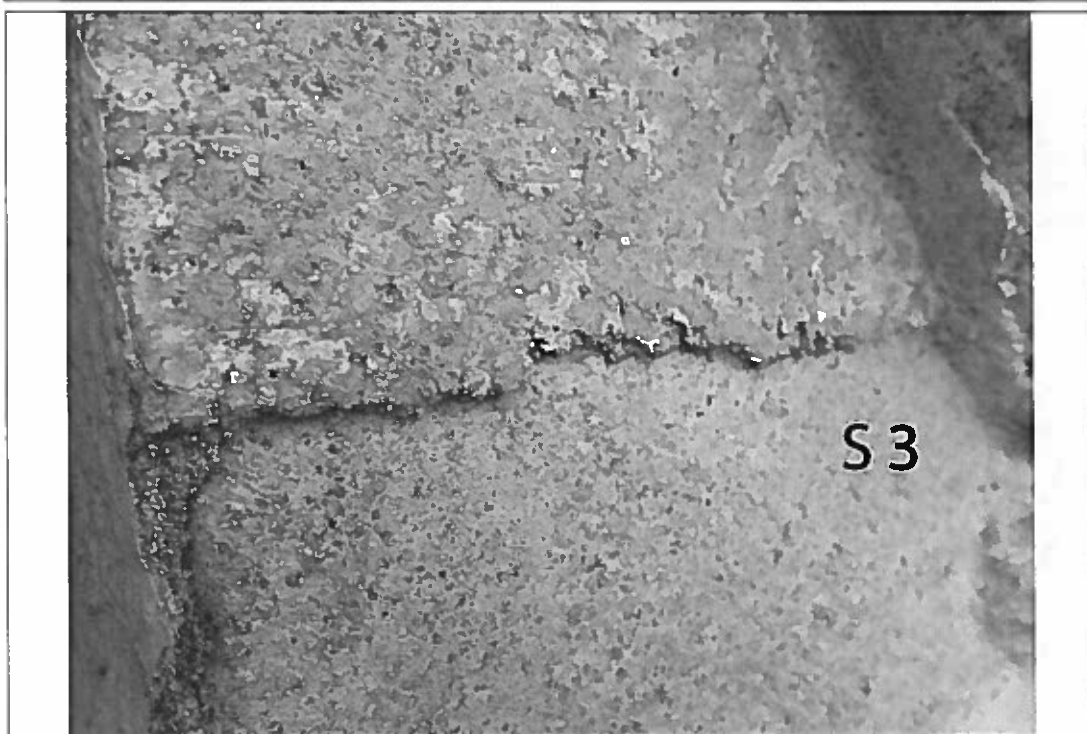
Sonda 3 – barokní omítka, cca 2,5-3,5 cm silná s ostřejšími kamínky, široká distribuce plniva, dobře pojená, kousky vápna. Barevnost světle šedá až narůžověle-okrová.

Tenká štuková vrstva (patrně oprava v 19. století), tloušťka do 1cm, více plniva, méně pojená – soudržná, tmavší šedý odstín, hrubší povrch. Na této omítce (štku) která souvisela pravděpodobně s významnější opravou věže (celý rozsah) se dochoval povrchový nátěr - šedo okrová až růžová barevnost.

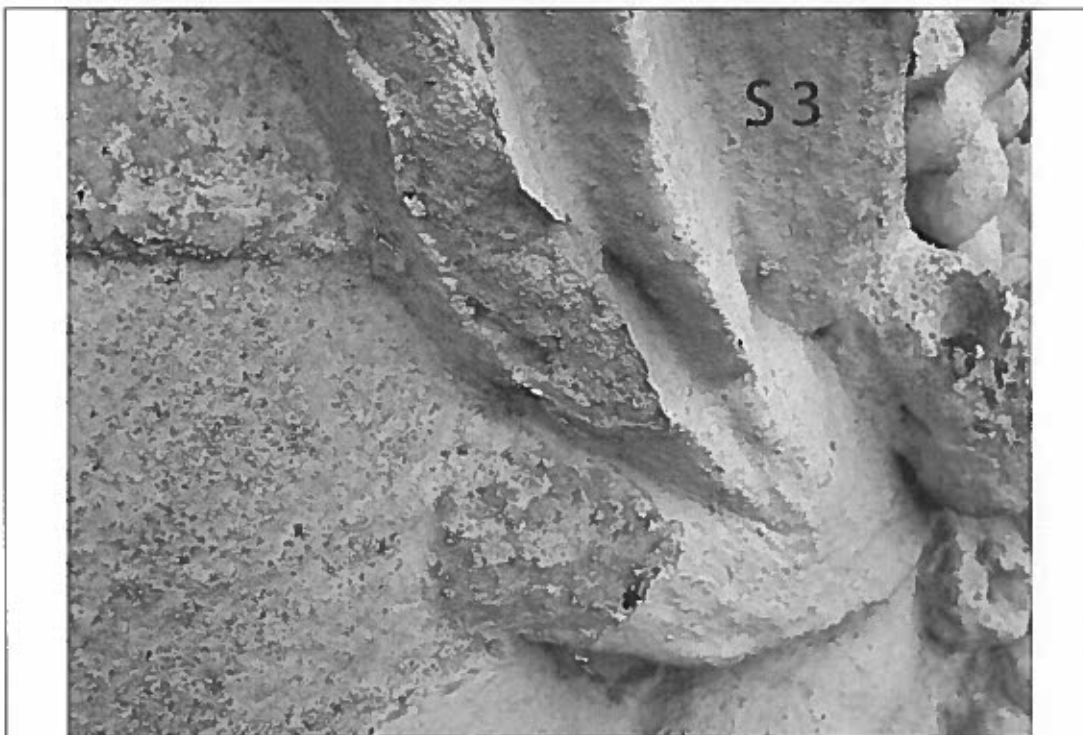
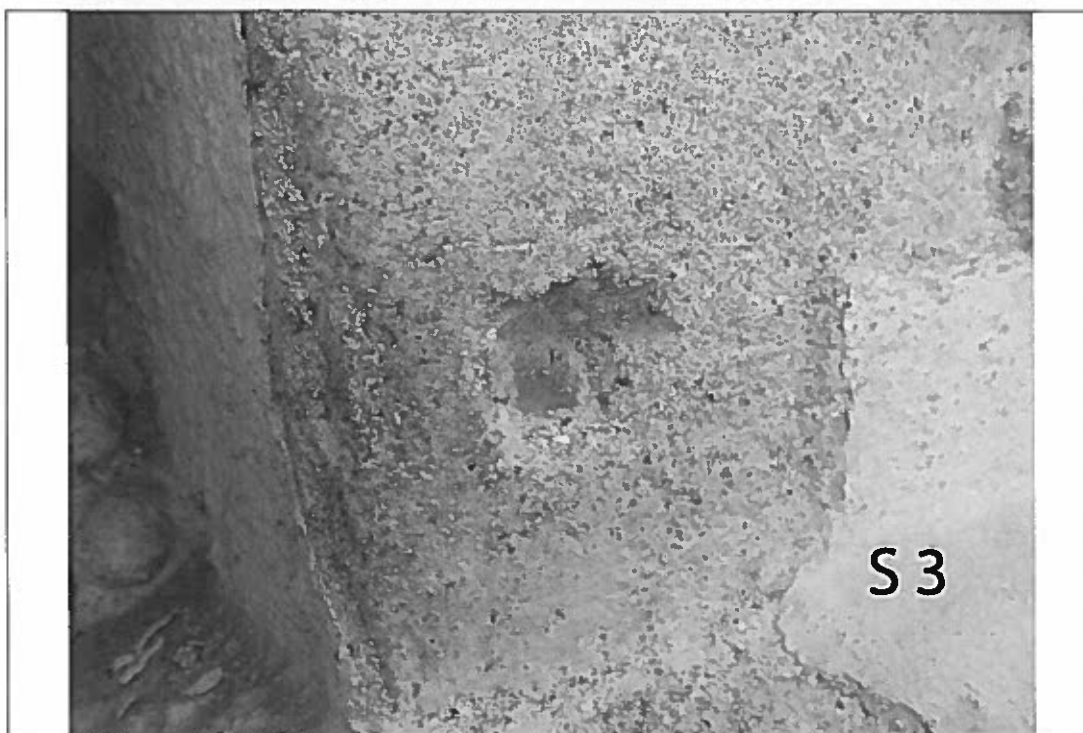
Sonda 3 – barokní omítka, cca 2,5-3,5 cm silná s ostřejšími kamínky, široká distribuce plniva, dobře pojená, kousky vápna. Barevnost světle šedá až narůžověle-okrová.

Tenká štuková vrstva (patrně oprava v 19. století), tloušťka do 1cm, více plniva, méně pojená – soudržná, tmavší šedý odstín, hrubší povrch. Na této omítce (štku) která souvisela pravděpodobně s významnější opravou věže (celý rozsah) se dochoval povrchový nátěr - šedo okrová až růžová barevnost.

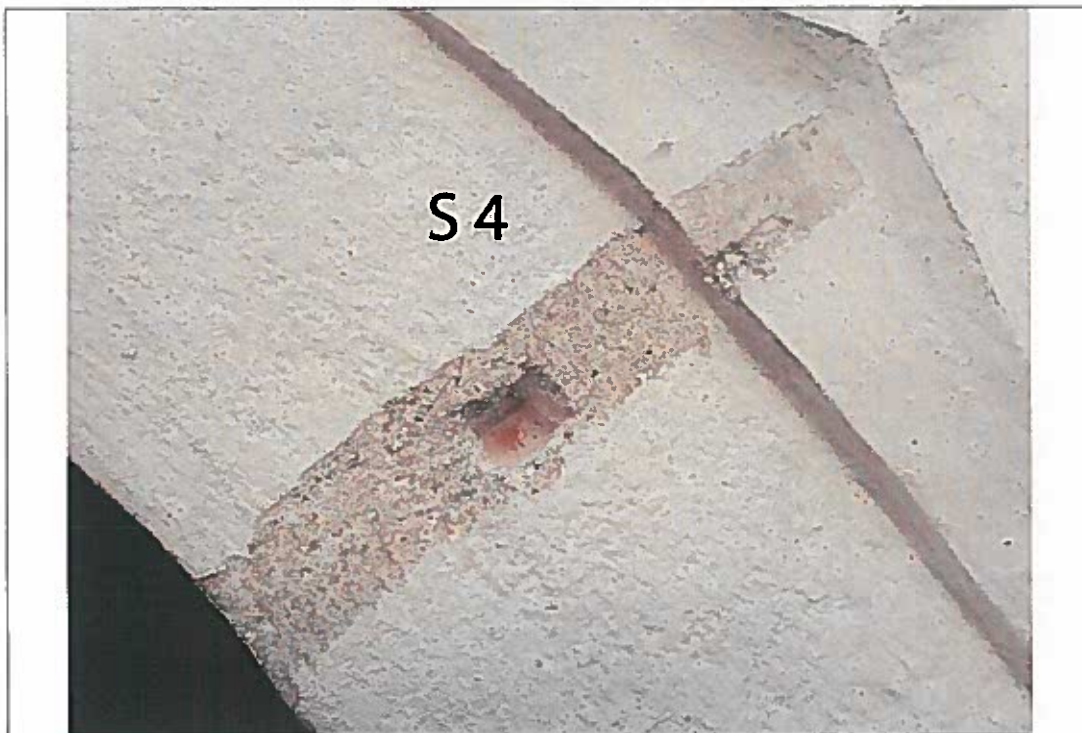
Sonda 4 – barokní omítka, cca 2,5-3,5 cm silná s ostřejšími kamínky, široká distribuce plniva, dobře pojená, kousky vápna. Barevnost světle šedá až narůžověle-okrová. Hladké plochy. Na této omítce většinou dochovaný růžovo okrový vápenný nátěr.

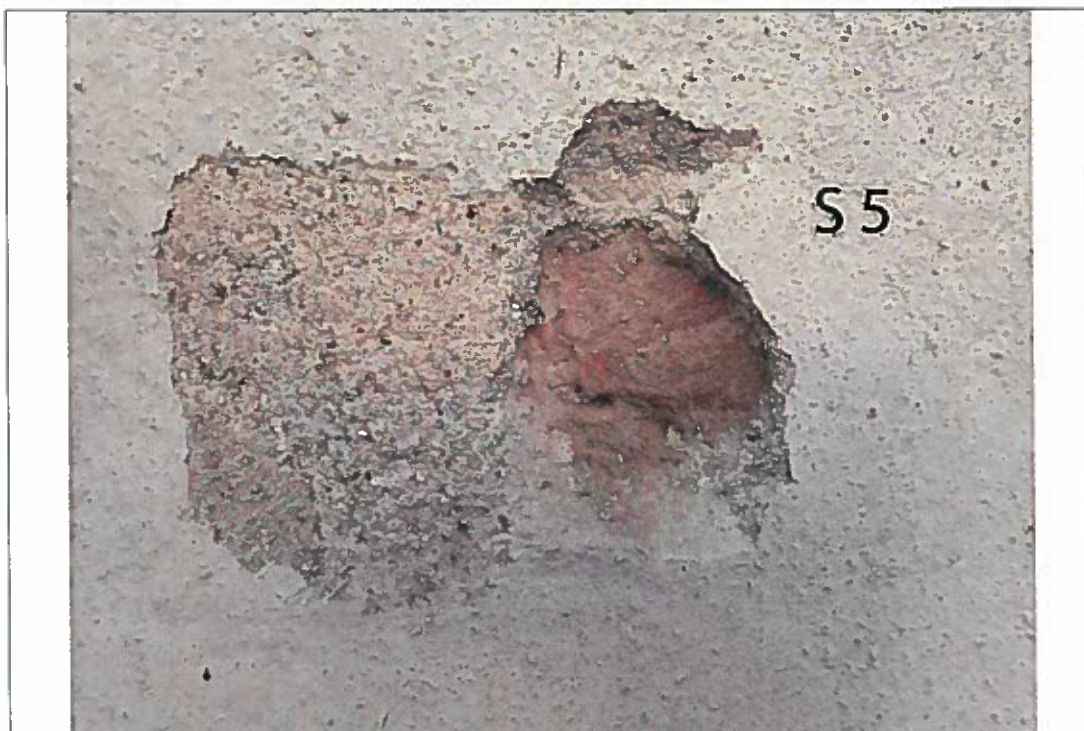
Sonda 5 – barokní omítka, cca 2,5-3,5 cm silná s ostřejšími kamínky, široká distribuce plniva, dobře pojená, kousky vápna. Barevnost světle šedá až narůžověle-okrová. Povrch hrubší. Na této omítce většinou dochovaný růžovo okrový vápenný nátěr.

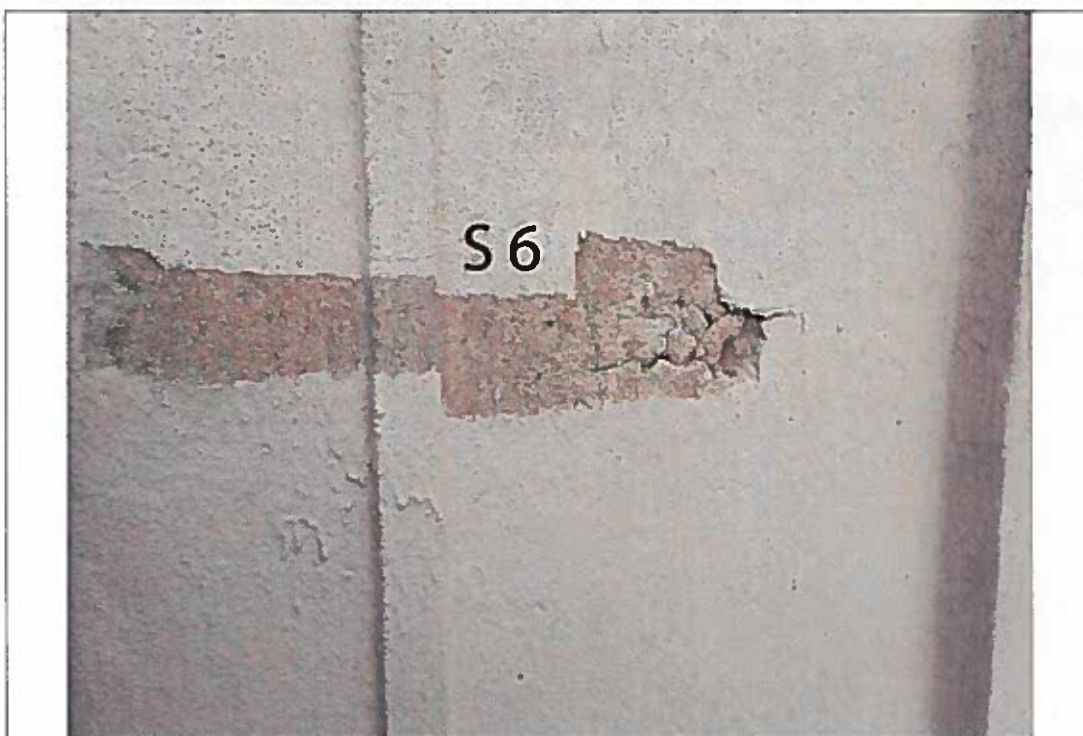
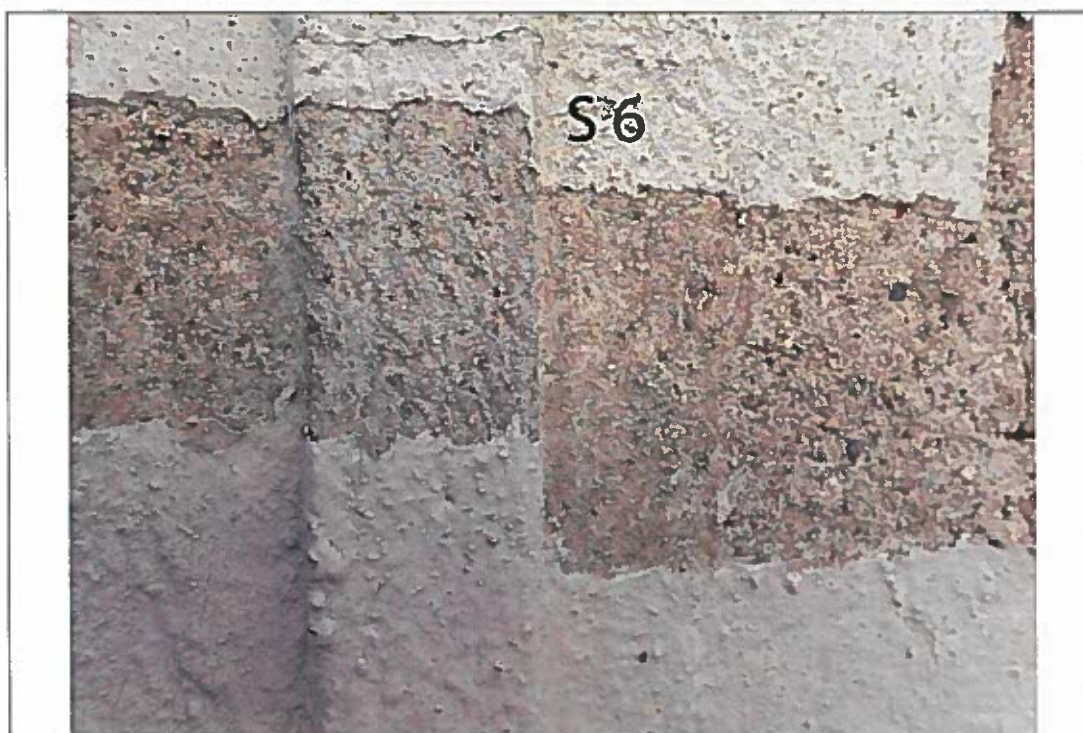
Sonda 6 – barokní omítka, cca 2,5-3,5 cm silná s ostřejšími kamínky, široká distribuce plniva, dobře pojená, kousky vápna. Barevnost světle šedá až narůžověle-okrová. Povrch hrubší.

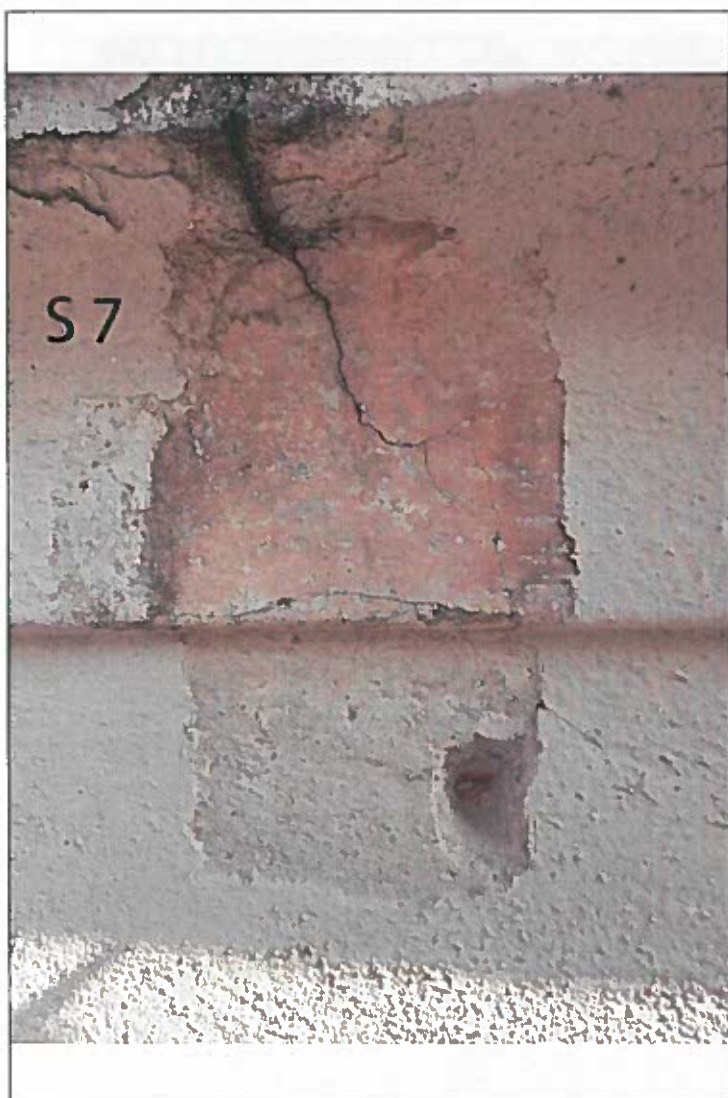
Sonda 7 – barokní omítka, cca 2,5-3,5 cm silná s ostřejšími kamínky, široká distribuce plniva, dobře pojená, kousky vápna. Barevnost světle šedá až narůžověle-okrová. Povrch hrubší. Na této omítce většinou dochovaný růžovo-okrový vápenný nátěr -spodní část pod profilací (je zde barevnost výraznější – nelze však prokázat zda se jednalo o záměrné odlišení plastických prvků).

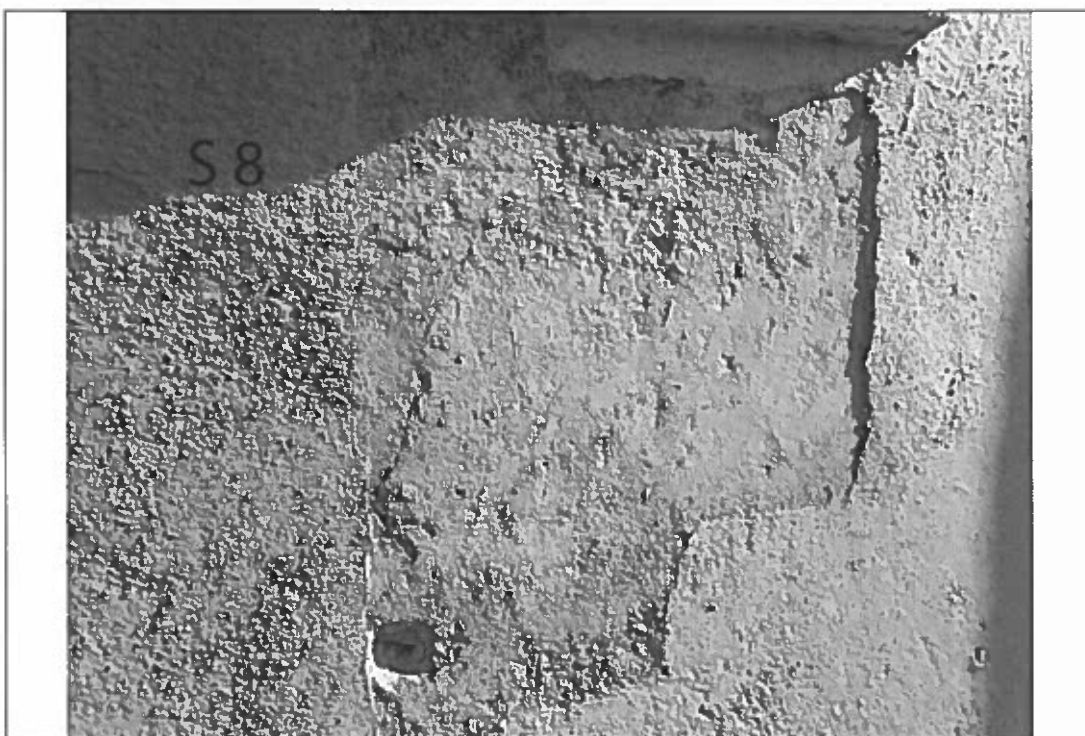
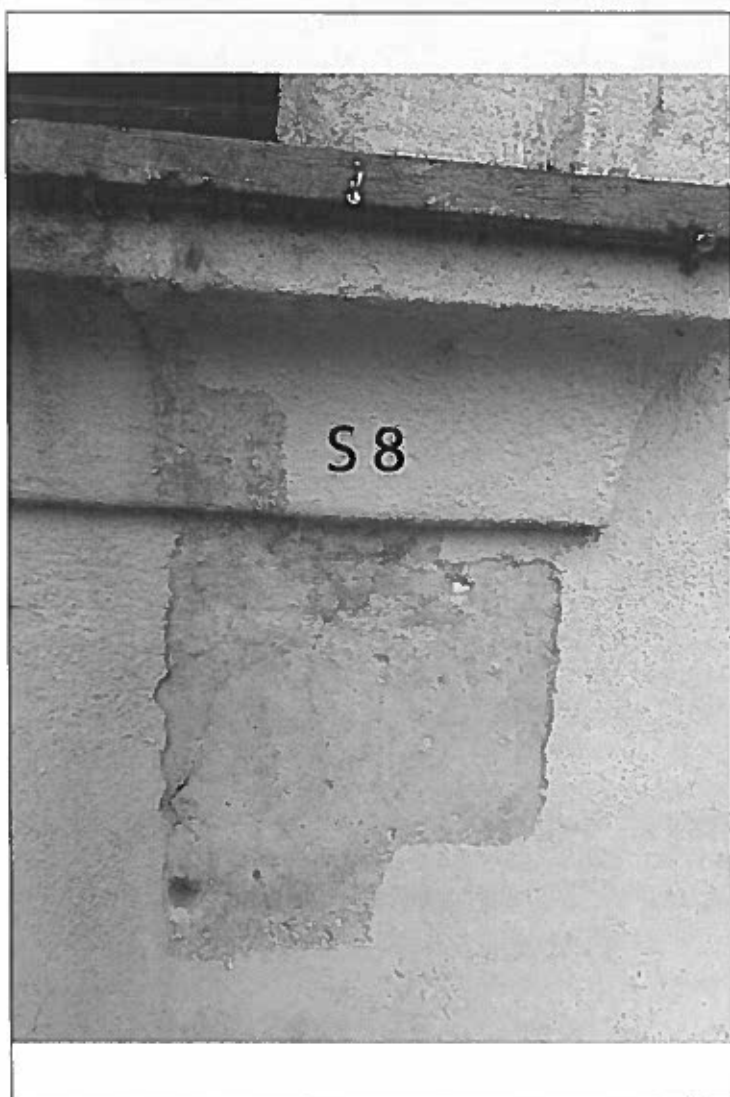
Sonda 8 – barokní omítka, cca 2,5-3,5 cm silná s ostřejšími kamínky, široká distribuce plniva, dobře pojená, kousky vápna. Barevnost světle šedá až narůžověle-okrová. Povrch. – patrný původní přechod hrubší malty pod parapetem do hladší plochy. Parapet horních žaluziových oken – cementová malta.

Fragmenty barevné výrazně růžové až červené barevné vrstvy z 19. století.

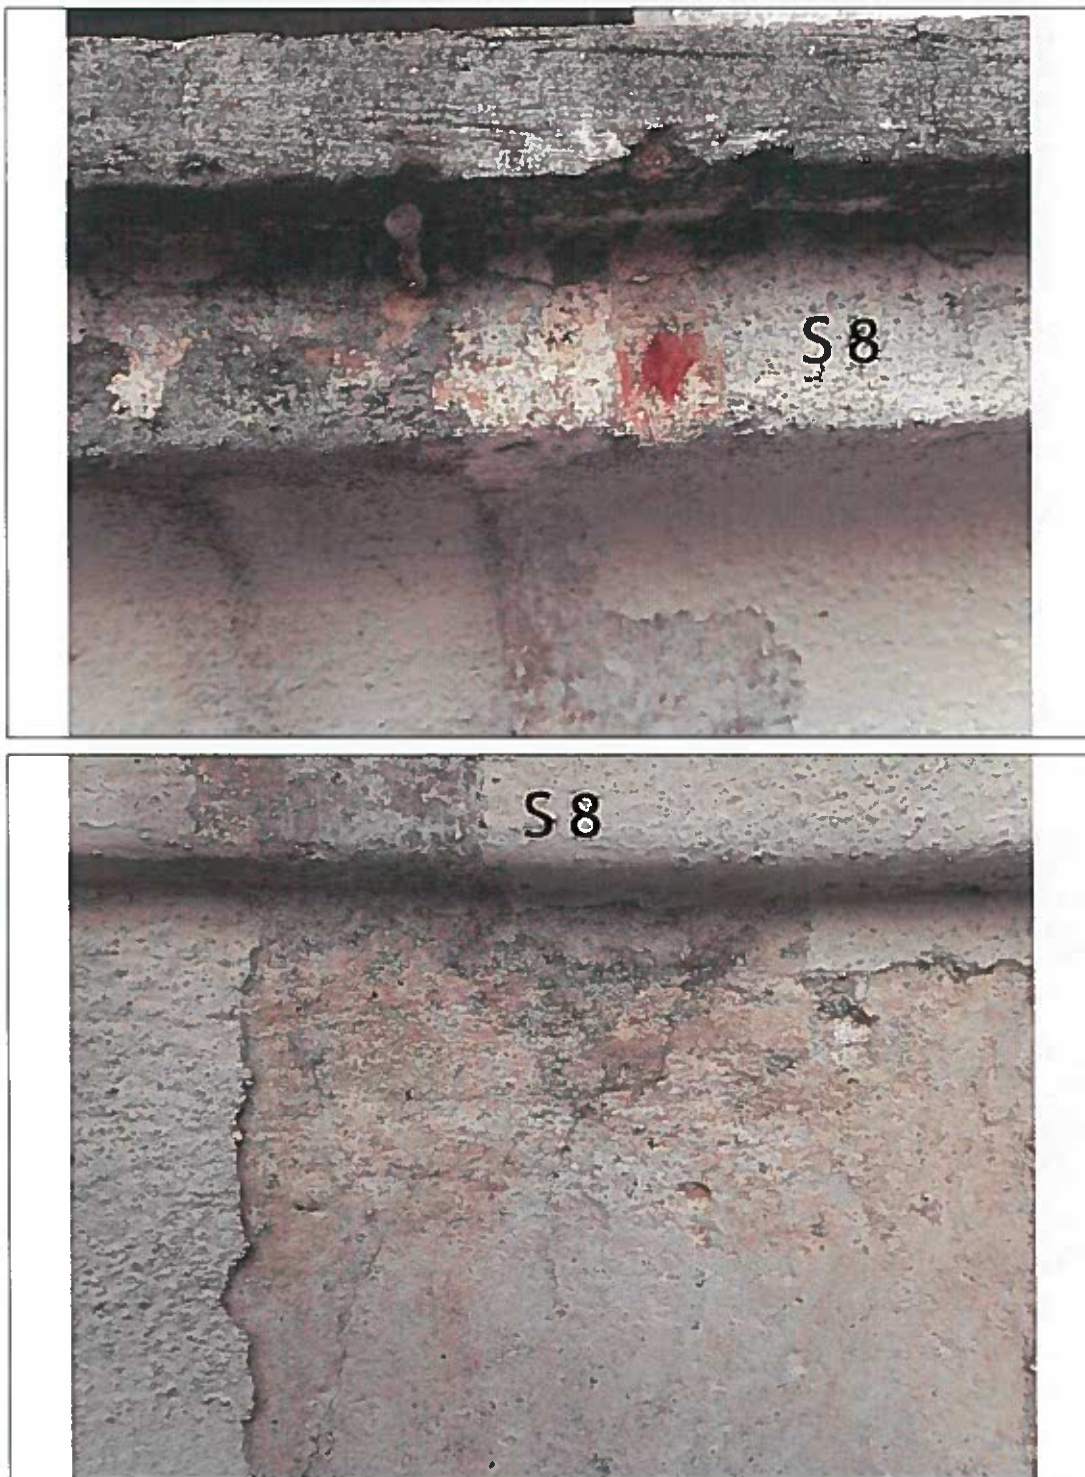
Sonda 8 – barokní omítka, cca 2,5-3,5 cm silná s ostřejšími kamínky, široká distribuce plniva, dobře pojená, kousky vápna. Barevnost světle šedá až narůžověle-  
-okrová. Povrch. – patrný původní přechod hrubší malty pod parapetem do hladší plochy. Parapet horních žaluziových oken – cementová malta.  
Fragmenty barevné výrazně růžové až červené barevné vrstvy z 19. století.

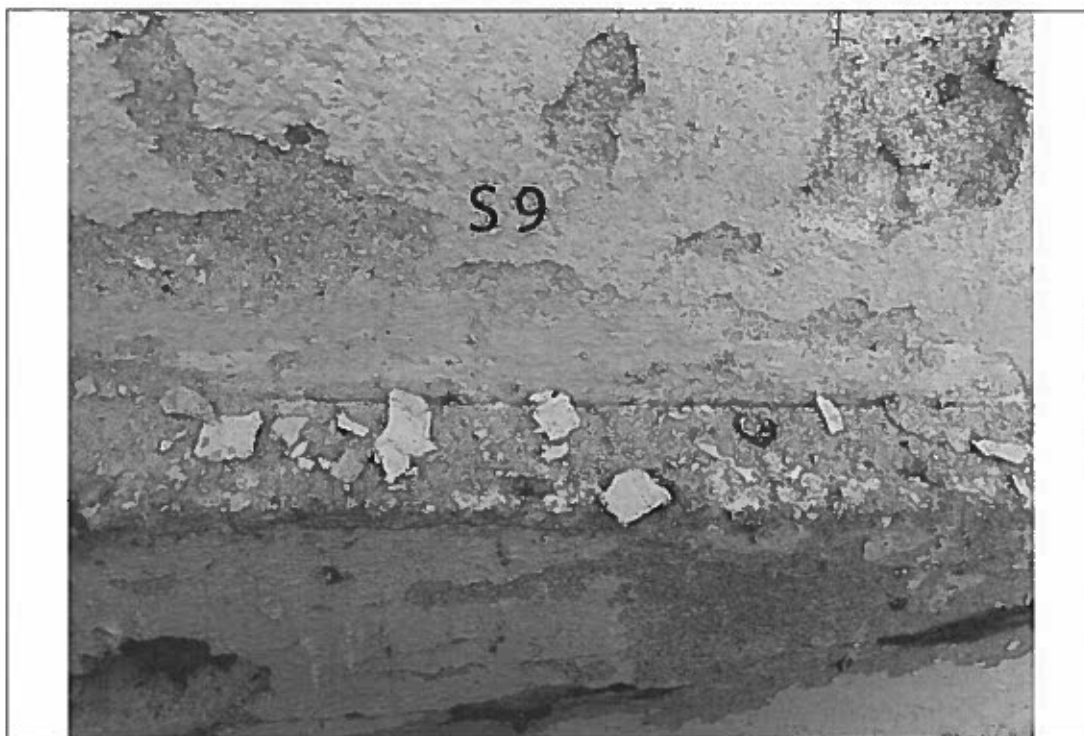
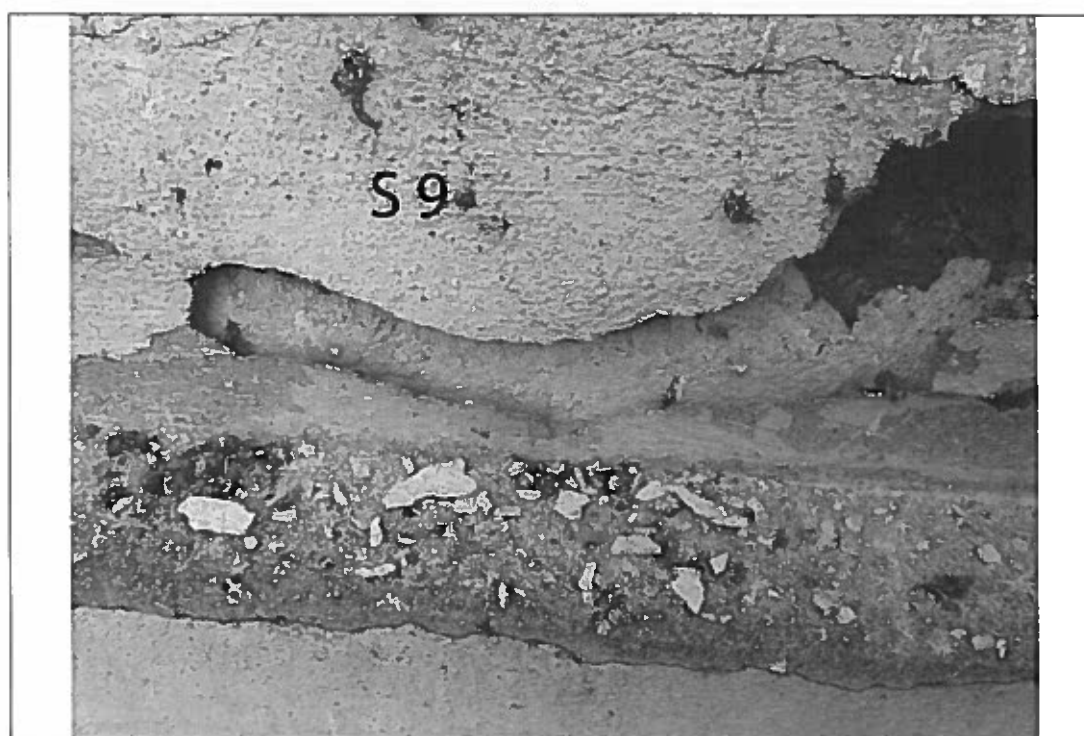
Sonda 9 – barokní omítka, cca 2,5-3,5 cm silná s ostřejšími kamínky, široká distribuce plniva, dobře pojená, kousky vápna. Barevnost světle šedá až narůžověle-okrová. Povrch hrubší. Na této omítce většinou dochovaný růžovo okrový vápenný nátěr (je zde barevnost výraznější – nelze však prokázat zda se jednalo o záměrné odlišení plastických prvků).

Novodobé omítky – různé mladší opravy z průběhu 20. století.

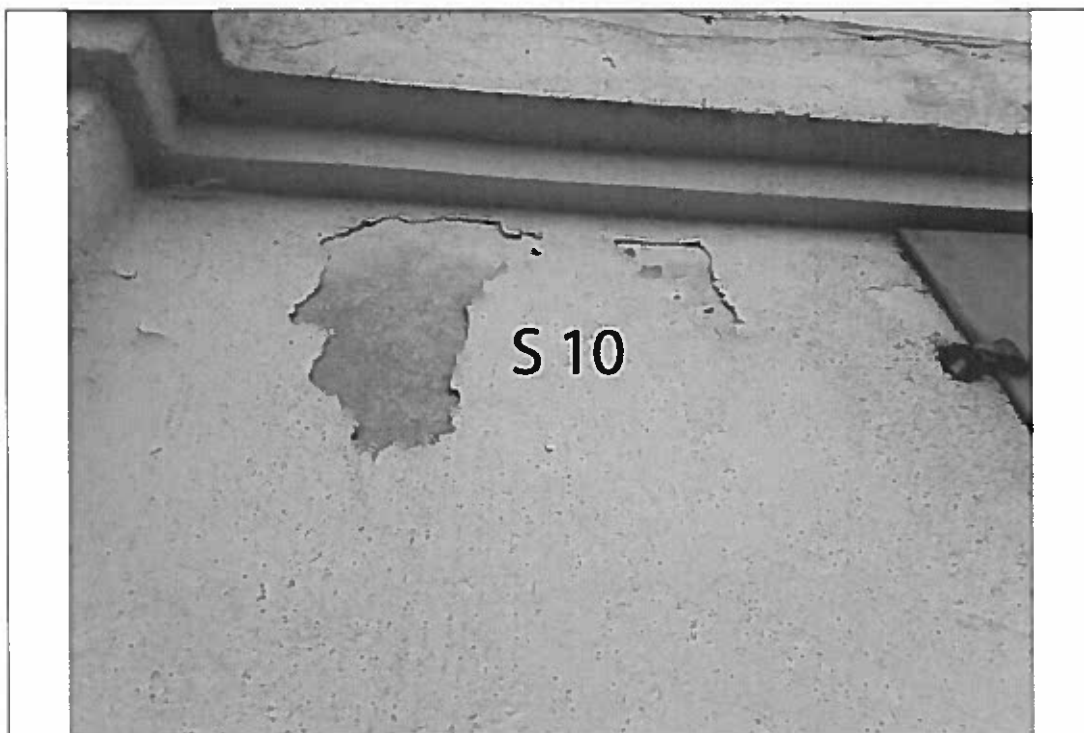
Sonda 10 – barokní omítka, cca 2,5-3,5 cm silná s ostřejšími kamínky, široká distribuce plniva, dobře pojená, kousky vápna. Barevnost světle šedá až narůžověle-okrová. Povrch hladší – plocha kolem hodin.

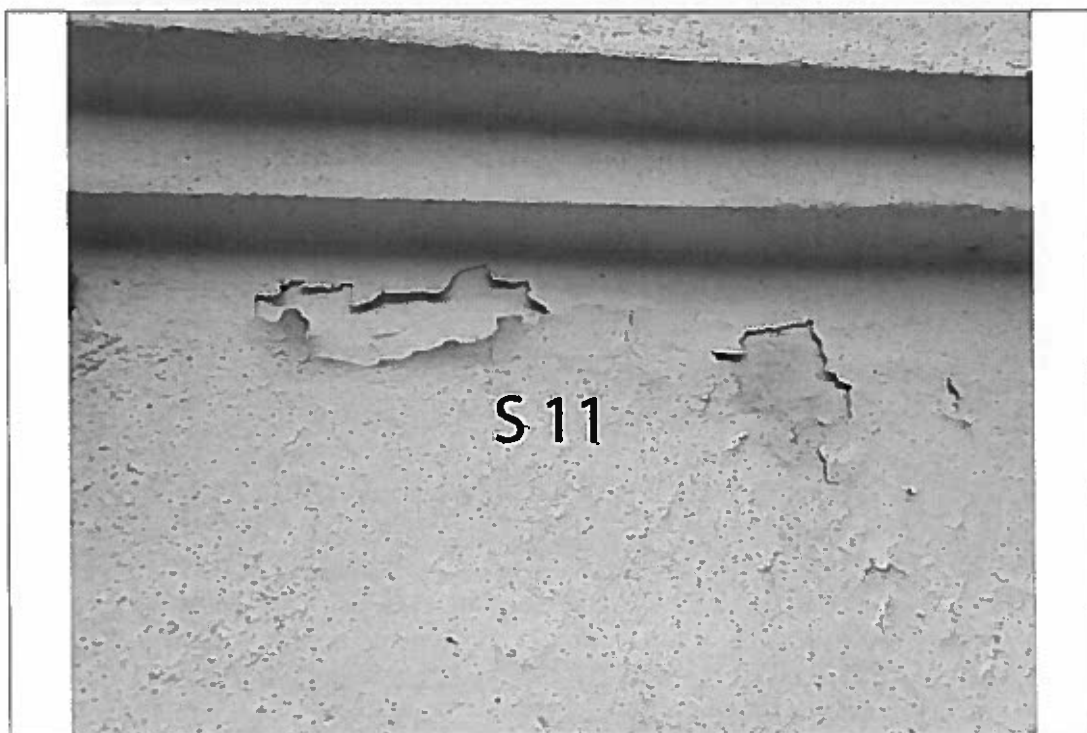
Sonda 11 – barokní omítka, cca 2,5-3,5 cm silná s ostřejšími kamínky, široká distribuce plniva, dobře pojená, kousky vápna. Barevnost světle šedá až narůžověle-okrová. Povrch hladší – plocha kolem hodin.

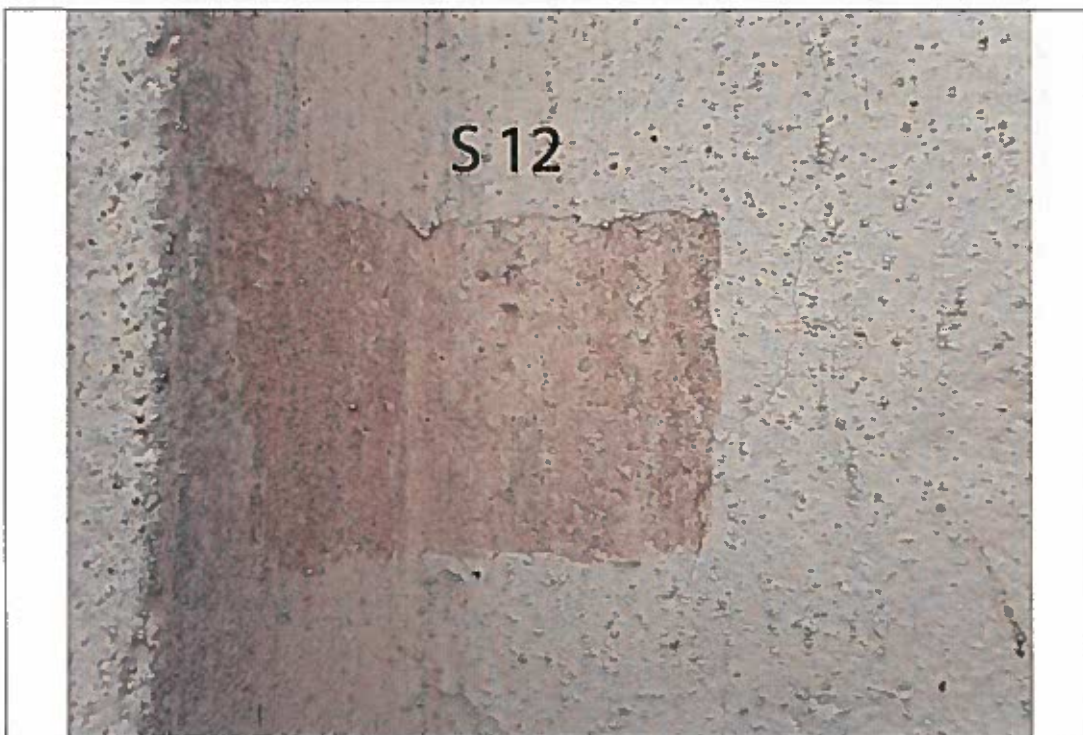
Sonda 12 – barokní omítka, cca 2,5-3,5 cm silná s ostřejšími kamínky, široká distribuce plniva, dobře pojená, kousky vápna. Barevnost světle šedá až narůžověle-okrová. Povrch hladší – plocha kolem hodin.

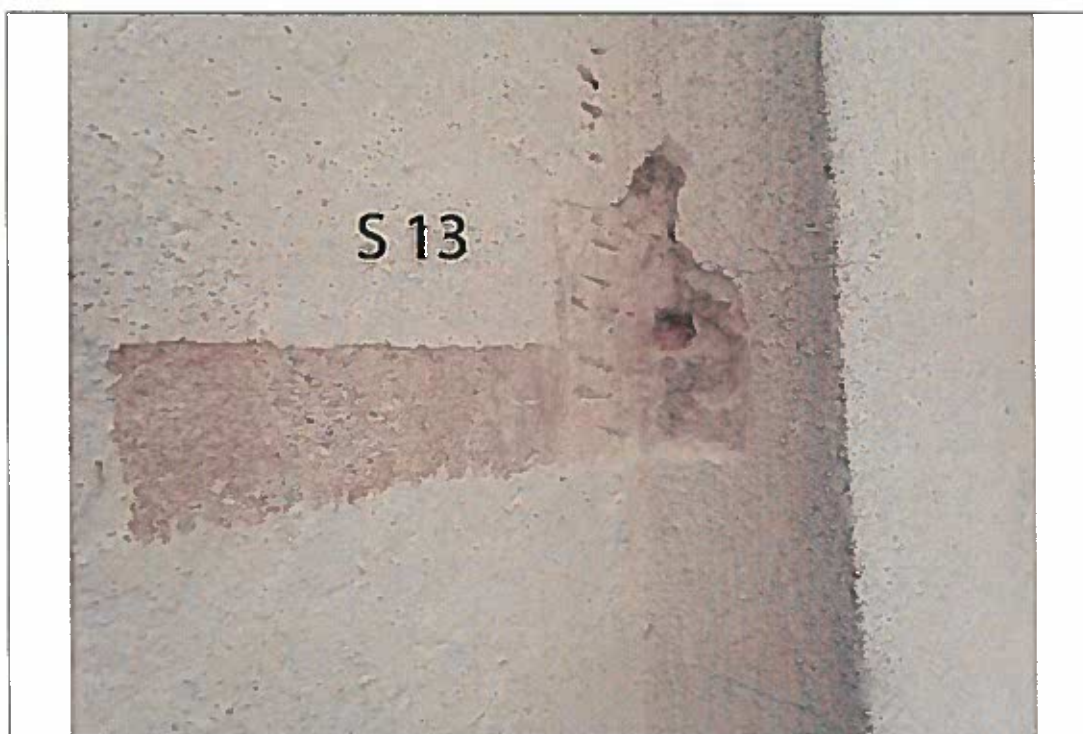
Sonda 13 – barokní omítka, cca 2,5-3,5 cm silná s ostřejšími kamínky, široká distribuce plniva, dobře pojená, kousky vápna. Barevnost světle šedá až narůžověle-okrová. Povrch hladší – plocha kolem hodin.

Novodobé omítky – různé mladší opravy z průběhu 20. Století - cementová, šedá oprava pilastru.

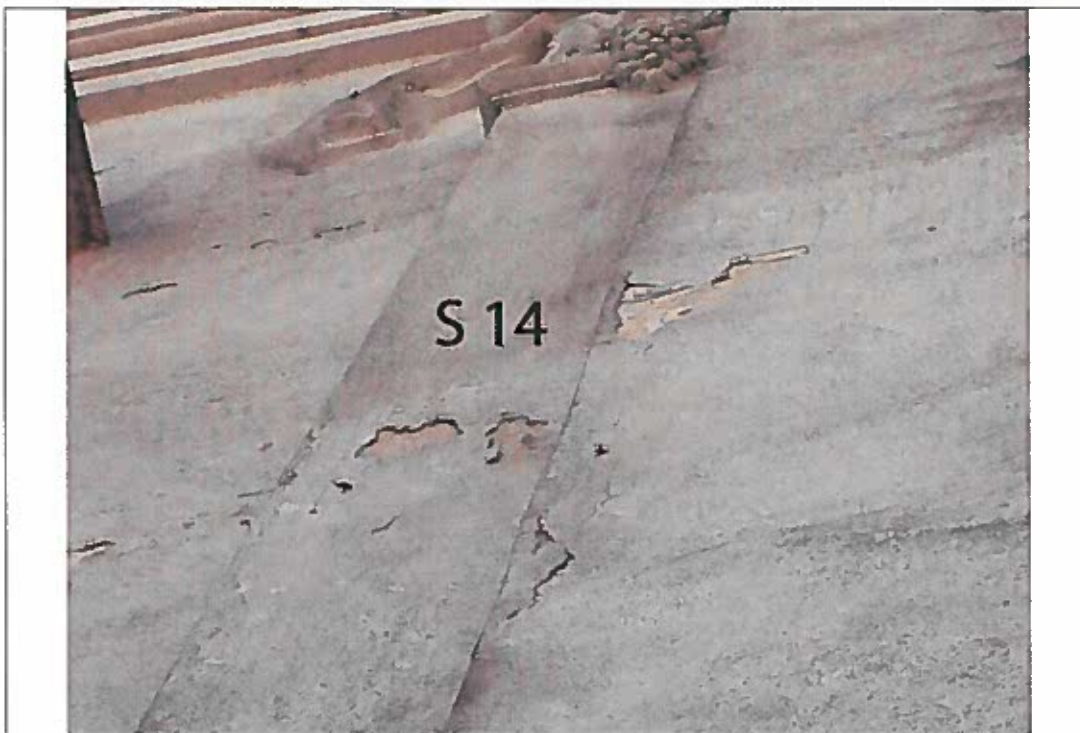
Sonda 14 – barokní omítka, cca 2,5-3,5 cm silná s ostřejšími kamínky, široká distribuce plniva, dobře pojená, kousky vápna. Barevnost světle šedá až narůžověle-okrová. Na této omítce většinou dochovaný růžovo okrový vápenný nátěr.

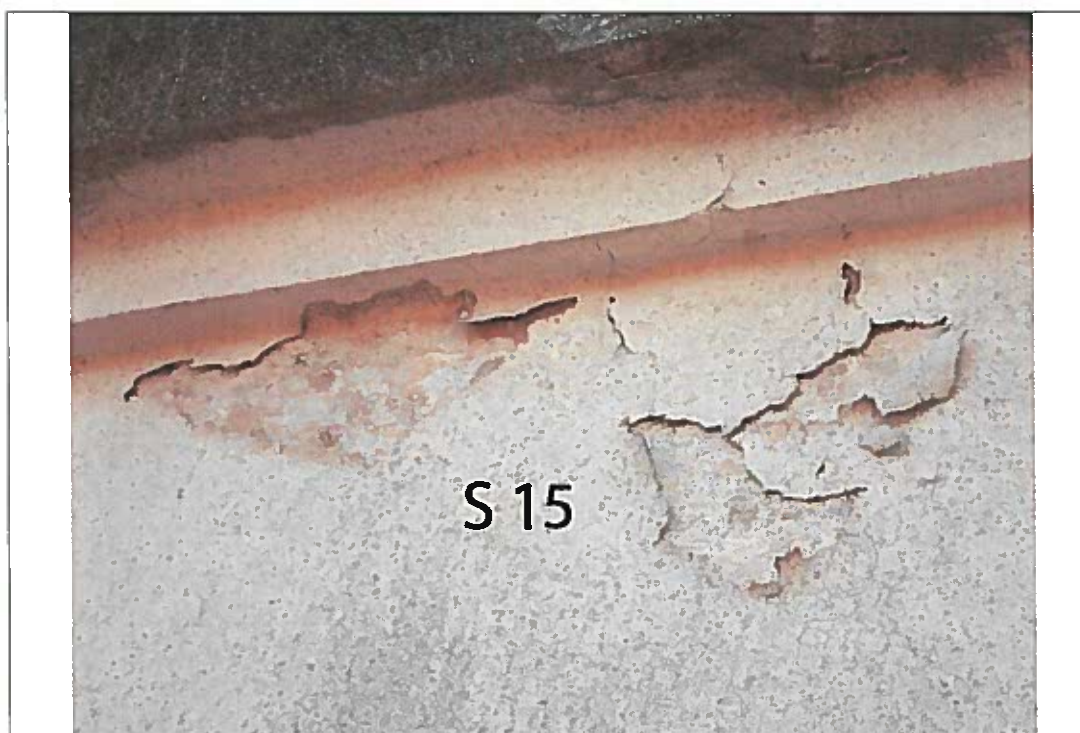
Sonda 15 – barokní omítka, cca 2,5-3,5 cm silná s ostřejšími kamínky, široká distribuce plniva, dobře pojená, kousky vápna. Barevnost světle šedá až narůžověle-okrová. Na této omítce většinou dochovaný růžovo okrový vápenný nátěr.

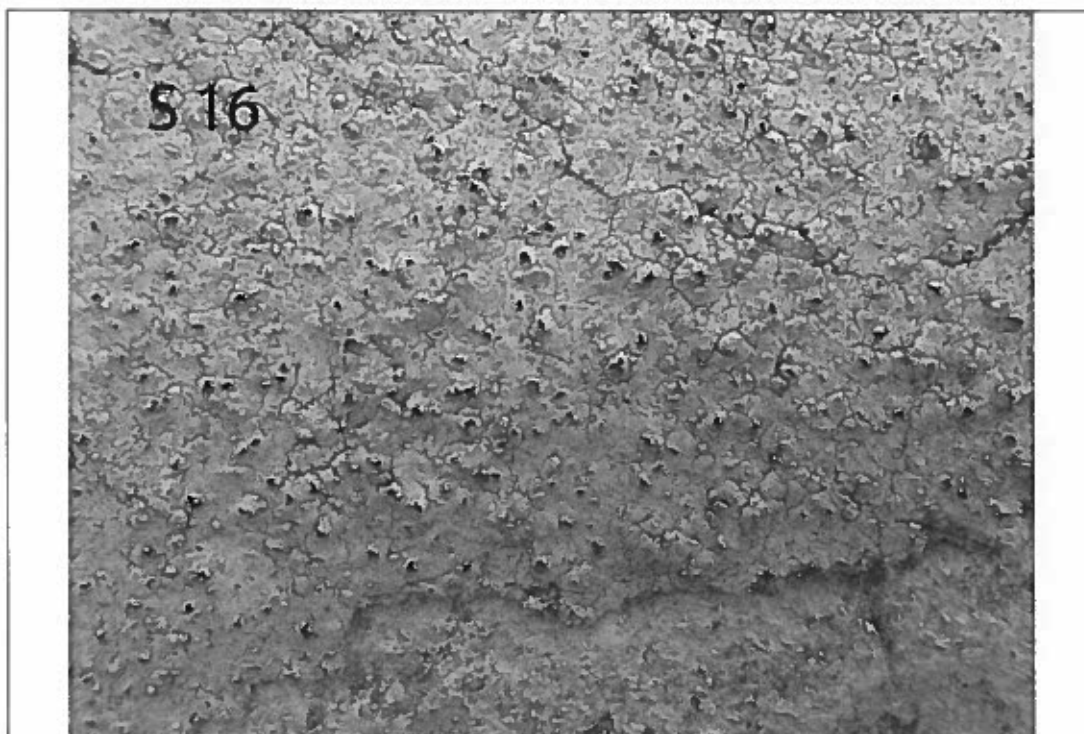
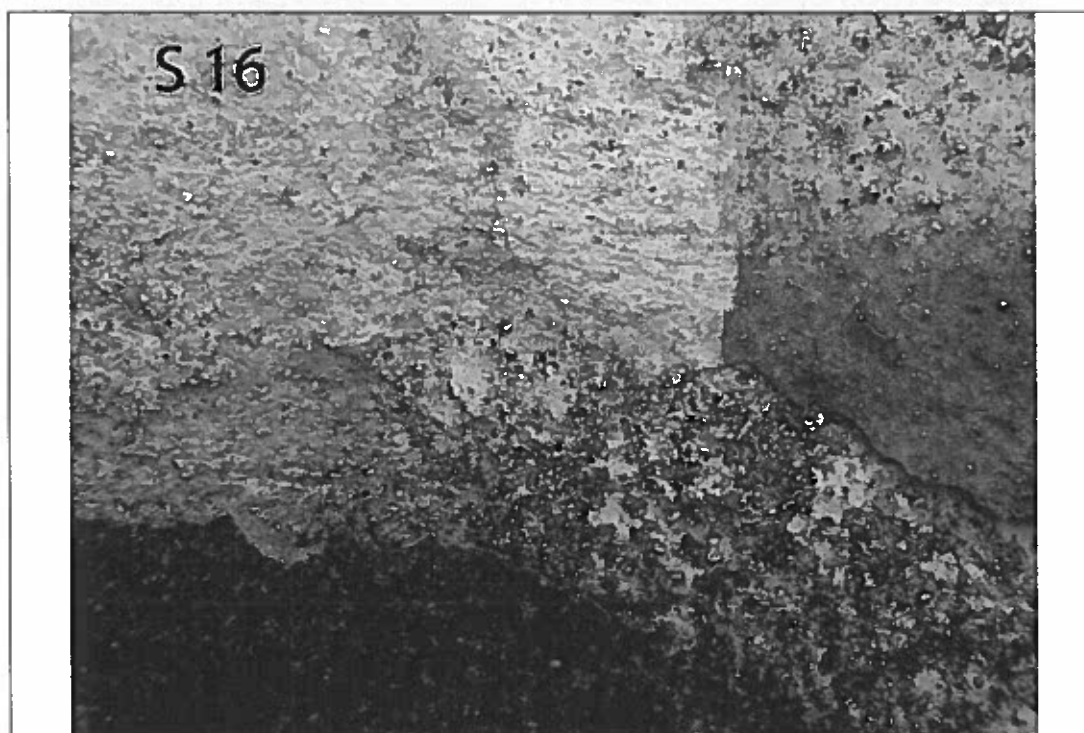
Sonda 16 – barokní omítka, cca 2,5-3,5 cm silná s ostřejšími kamínky, široká distribuce plniva, dobře pojená, kousky vápna. Barevnost světle šedá až narůžověle-okrová. Povrch hrubší. Na této omítce většinou dochovaný růžovo okrový vápenný nátěr.

Tenká štuková vrstva (patrně oprava v 19. století), tloušťka do 1cm, více plniva, méně pojená – soudržná, tmavší šedý odstín, hrubší povrch.

Novodobé omítky – různé mladší opravy z průběhu 20. století.

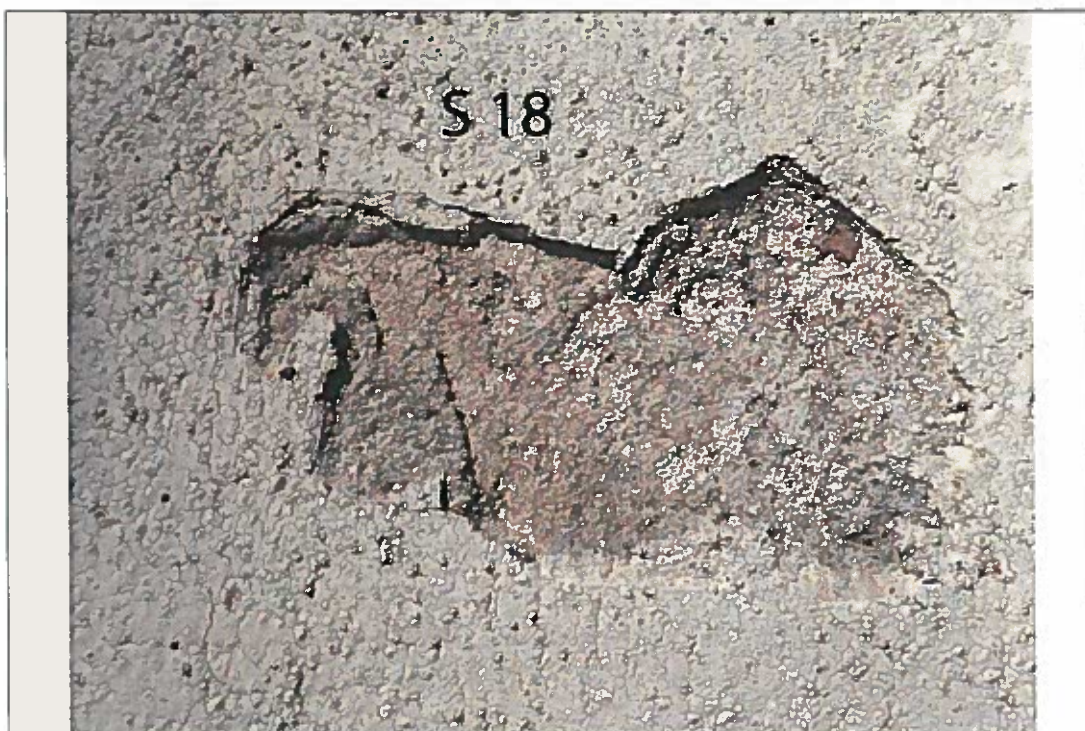
Sonda 18

Tenká štuková vrstva (patrně oprava v 19. století), tloušťka do 1cm, více plniva, méně pojená – soudržná, tmavší šedý odstín, hrubší povrch.  
Novodobé omítky – různé mladší opravy z průběhu 20. Století – tenčí štuk okrové barevnosti.

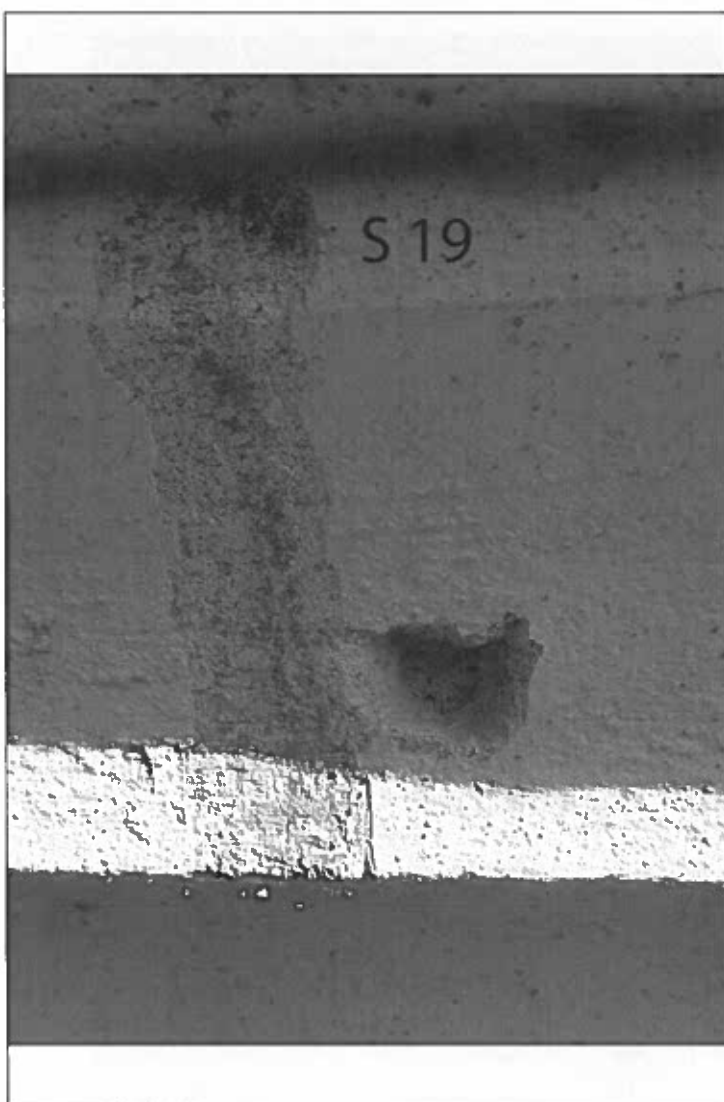
Sonda 19 – hl. římsa – barokní omítka, cca 2,5-3,5 cm silná s ostřejšími kamínky, široká distribuce plniva, dobře pojená, kousky vápna. Barevnost světle šedá až narůžověle-okrová. Povrch hrubší.
