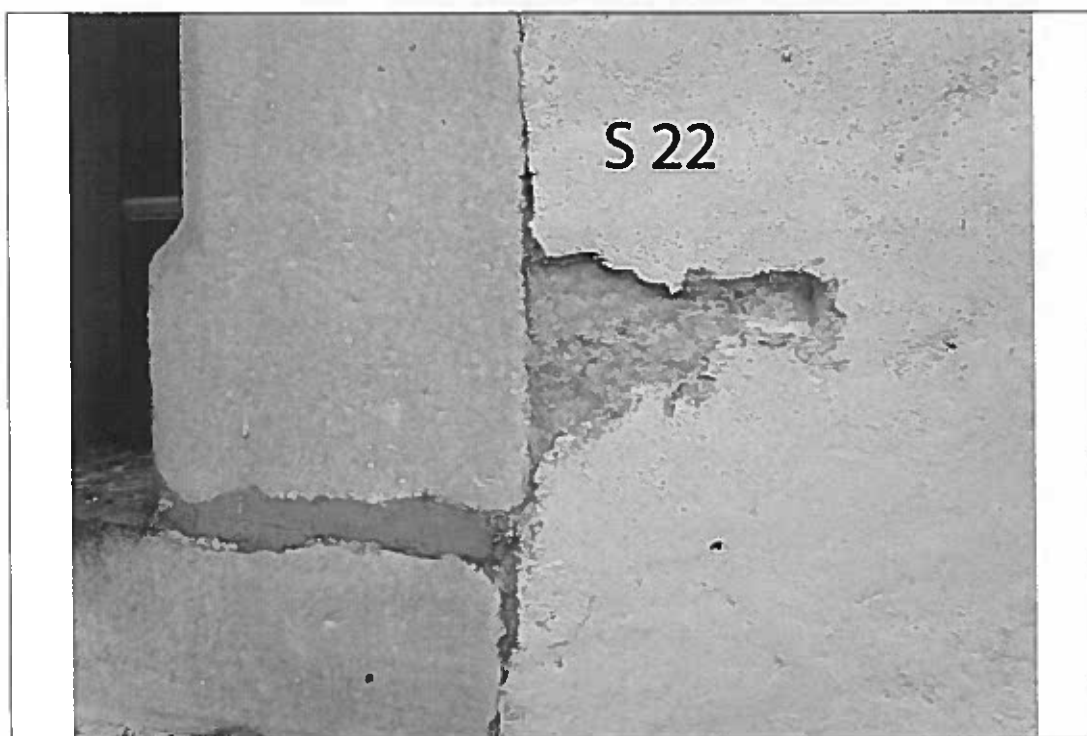
Sonda 22 – nelze identifikovat - ostění okýnek ve spodní části mramorové – částečně přeštukované.

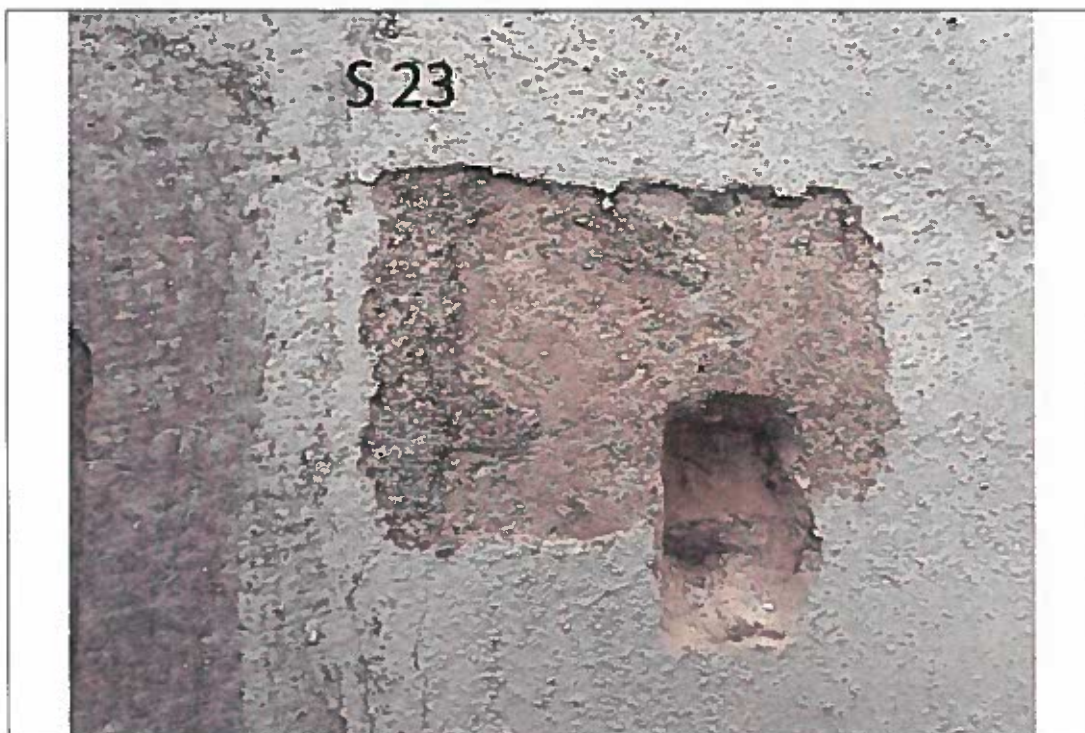
Sonda 23 – asi barok. vrstva + 19 stol. + 20 stol.

Tenká štuková vrstva (patrně oprava v 19. století), tloušťka do 1cm, více plniva, méně pojená – soudržná, tmavší šedý odstín, hrubší povrch. Vysprávka přechodu u kamenného ostění.

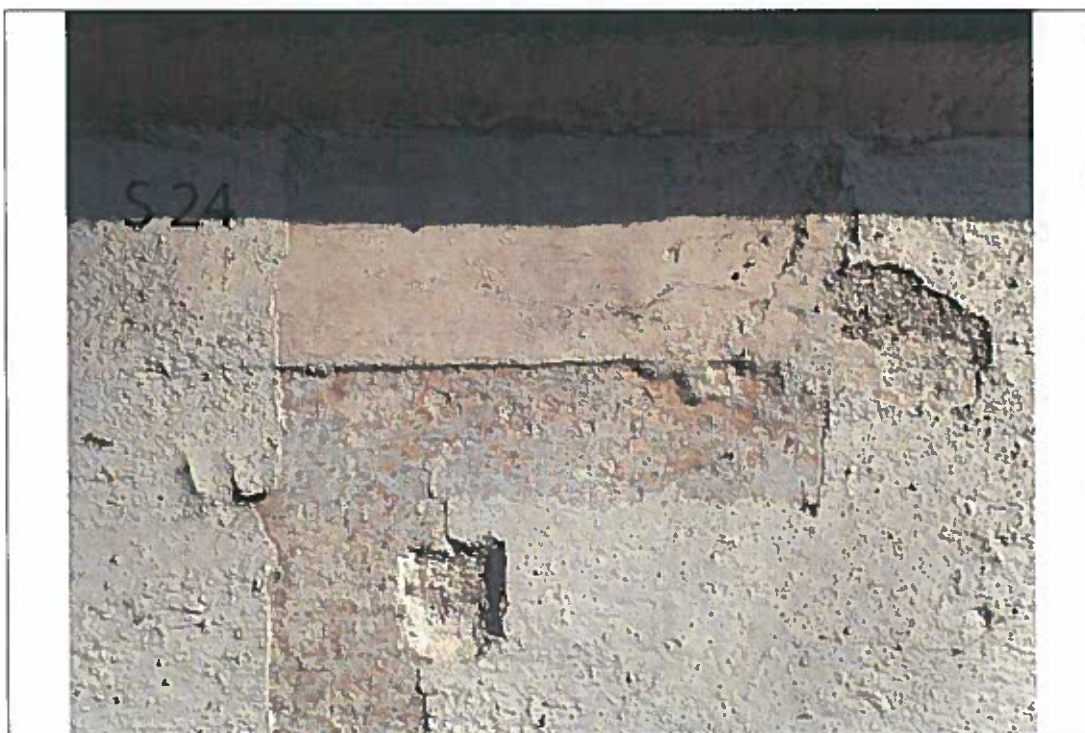
Sonda 24 – renes. + 19 stol. + 20 stol.

Renesanční omítková vrstva - Jedná se o pevnou, dobře pojenou omítku, která spíše vyrovnávala zdivo (tloušťka v sondě cca 1-1,5cm). V sondě je dobře patrná kletovaná pasparta pod římsou. Povrch plochy - s největší pravděpodobností lomenný bílý nátěr – povrch byl hladký (ne kletovaný, pouze hlazený).

Tenká štuková vrstva (patrně oprava v 19. století), tloušťka do 1cm, více plniva, méně pojená – soudržná, tmavší šedý odstín, hrubší povrch. Vpravo nahoře lokální defekt.

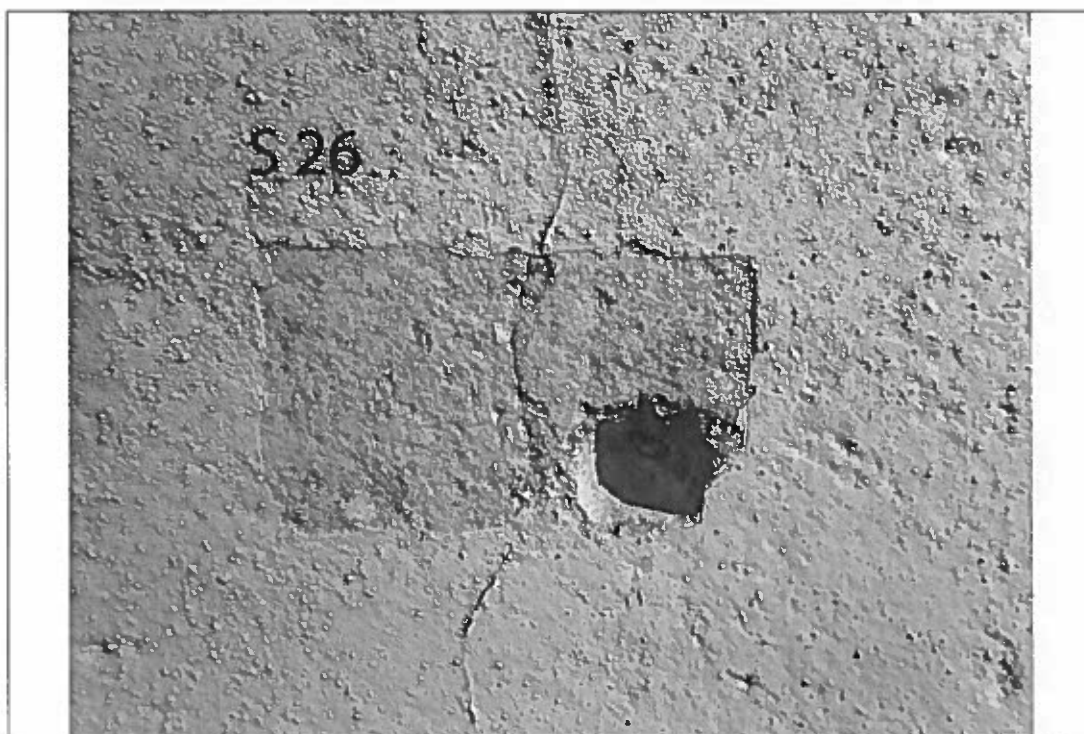
Sonda 26 – nevim +19 stol. + nátěr

Tenká štuková vrstva (patrně oprava v 19. století), tloušťka do 1cm, více plniva, méně pojená – soudržná, tmavší šedý odstín, hrubší povrch.

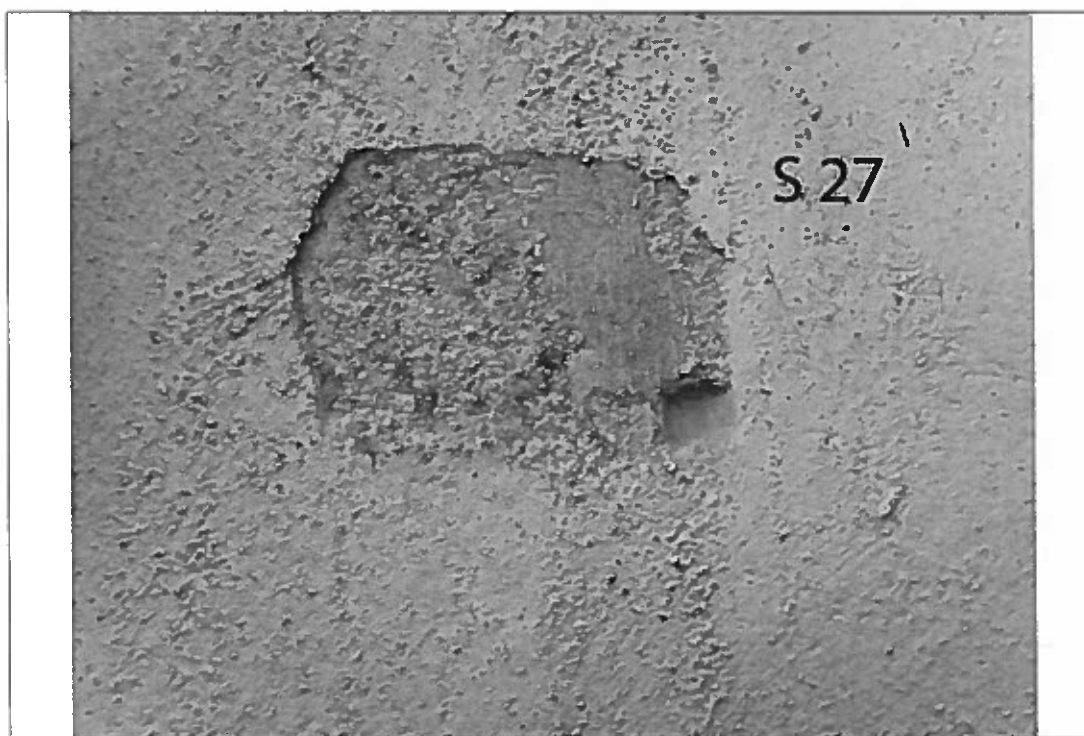
Sonda 27 – 19 stol. + nátěr

Tenká štuková vrstva (patrně oprava v 19. století), tloušťka do 1cm, více plniva, méně pojená – soudržná, tmavší šedý odstín, hrubší povrch.

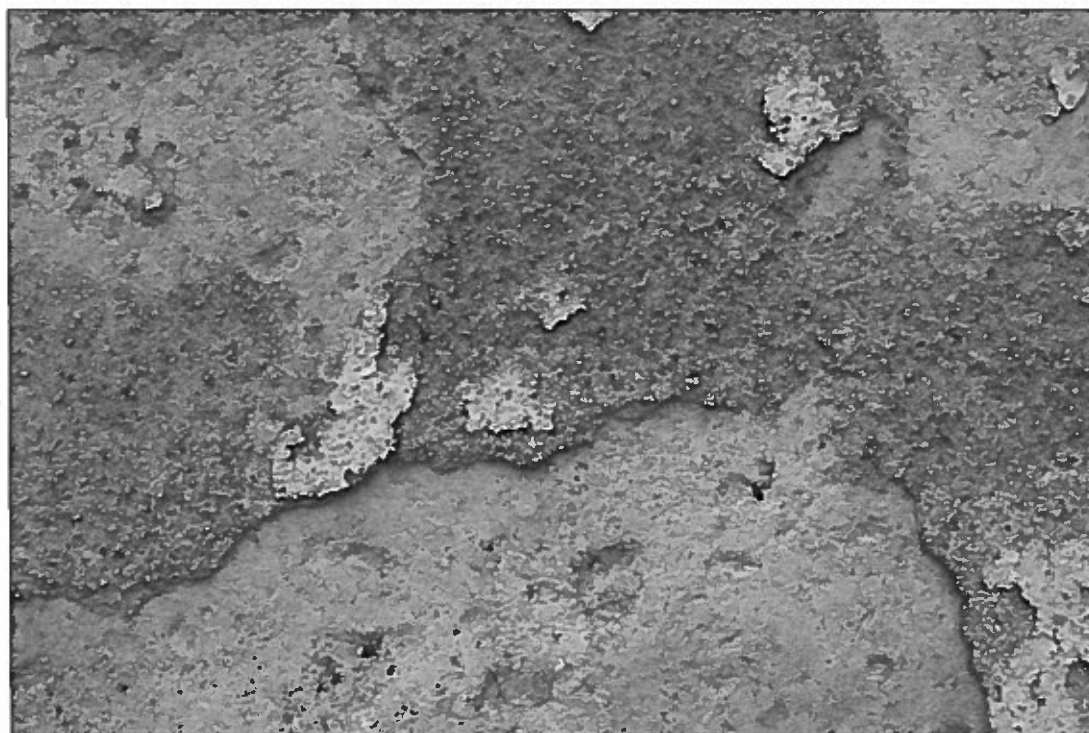
Detail. Původní narůžovělá renesanční omítka, dochovaná v poměrně dobrém stavu a ve velkém rozsahu. Pekování sloužilo k lepší adhezi opravné vrstvy (zde patrně oprava z 19. století).

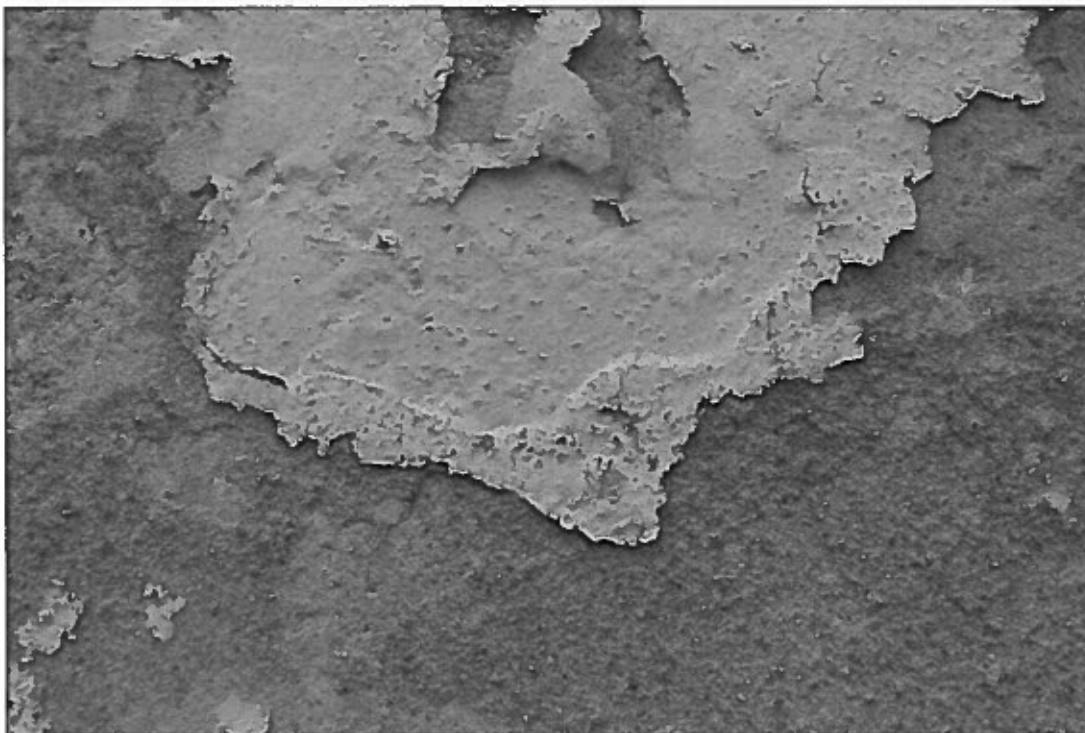
Detail. Původní narůžovělá renesanční omítka, dochovaná v poměrně dobrém stavu a ve velkém rozsahu. Druhotná štuková vrstva a novodobý nátěr (zde provedený i přes defekt ve spodní opravné omítce).

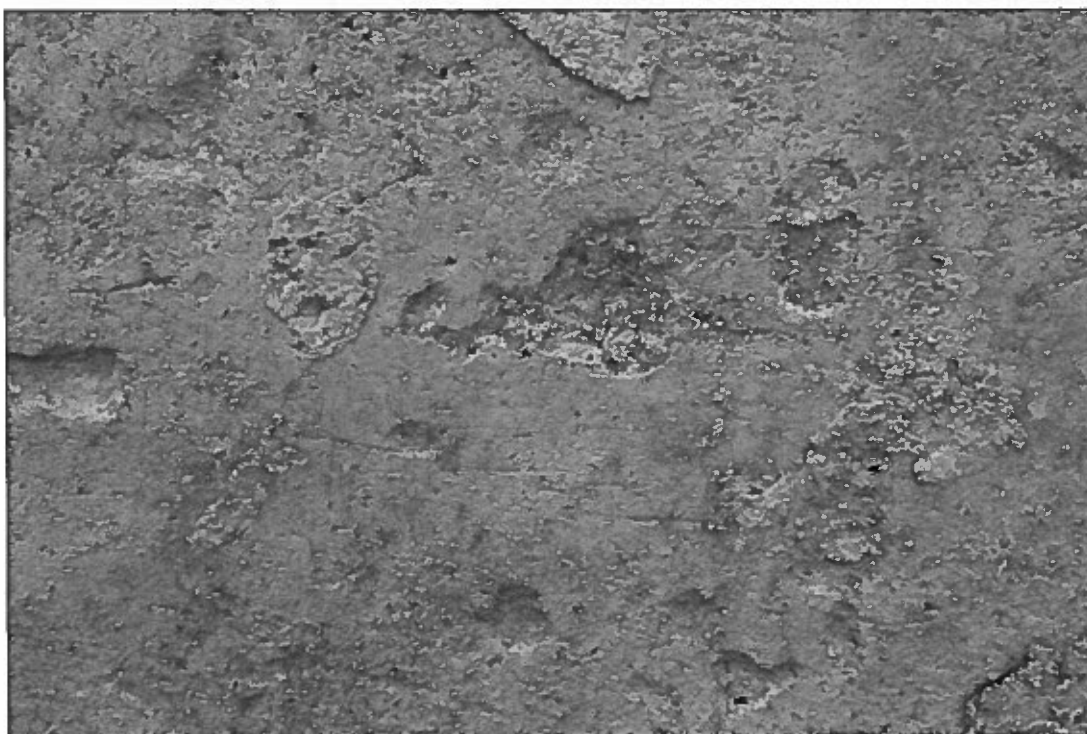
Detail. Původní narůžovělá renesanční omítka s červenými „strikanci“, dochovaná v poměrně dobrém stavu a ve velkém rozsahu. Pekování sloužilo k lepší adhezí opravné vrstvy. Nátěr s červenou je zde i v defektech - tzn. je mladší než renesanční vrstva.

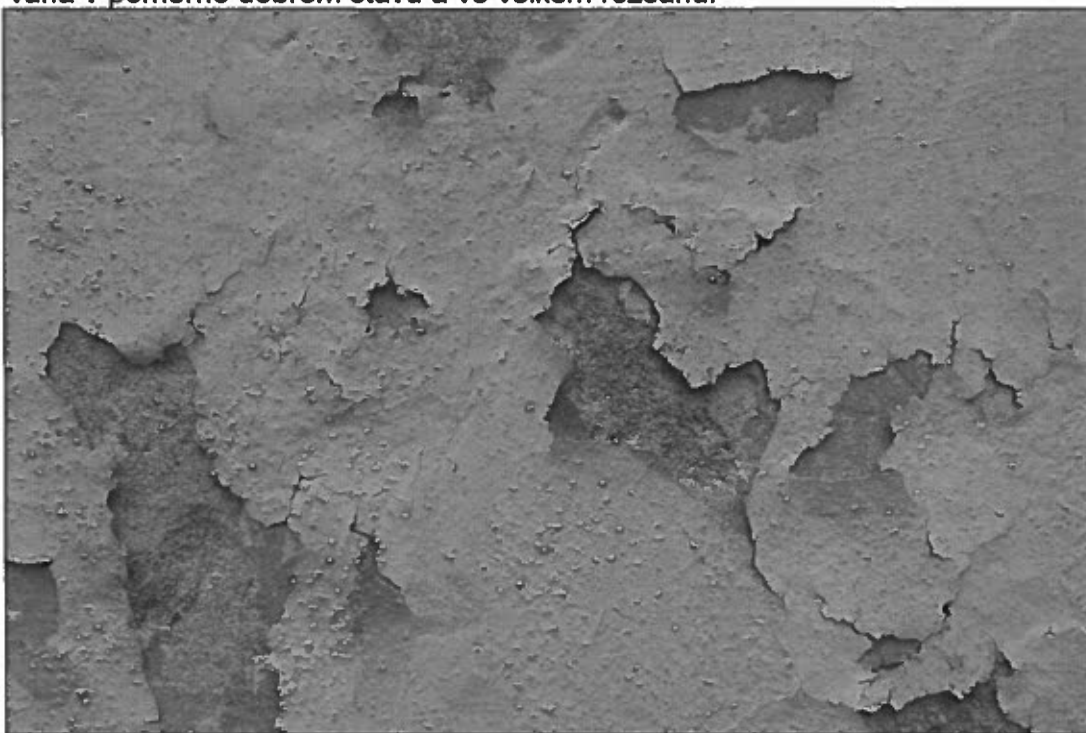
Odlupování syntetického strukturovaného nátěru (patrně akrylátového - odlupuje se v puchýřích, které se zavínají do sebe). Jedná se o novodobou poslední opravu celého pláště kostela.

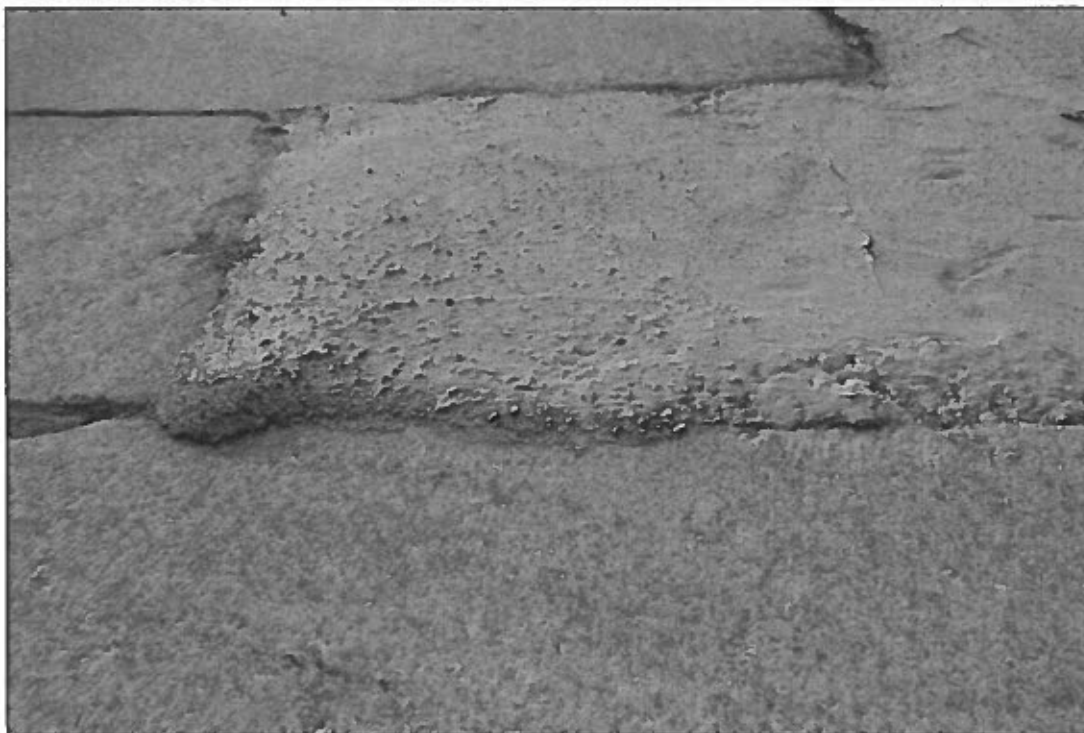
Detail napojení omítek na kamenné části piliřů. Zde jsou původní omítky přeštukovány další vrstvou a natřeny novodobým akrylátovým nátěrem. Omítka je tak nad úrovní mramoru a odlupuje se od podkladu.

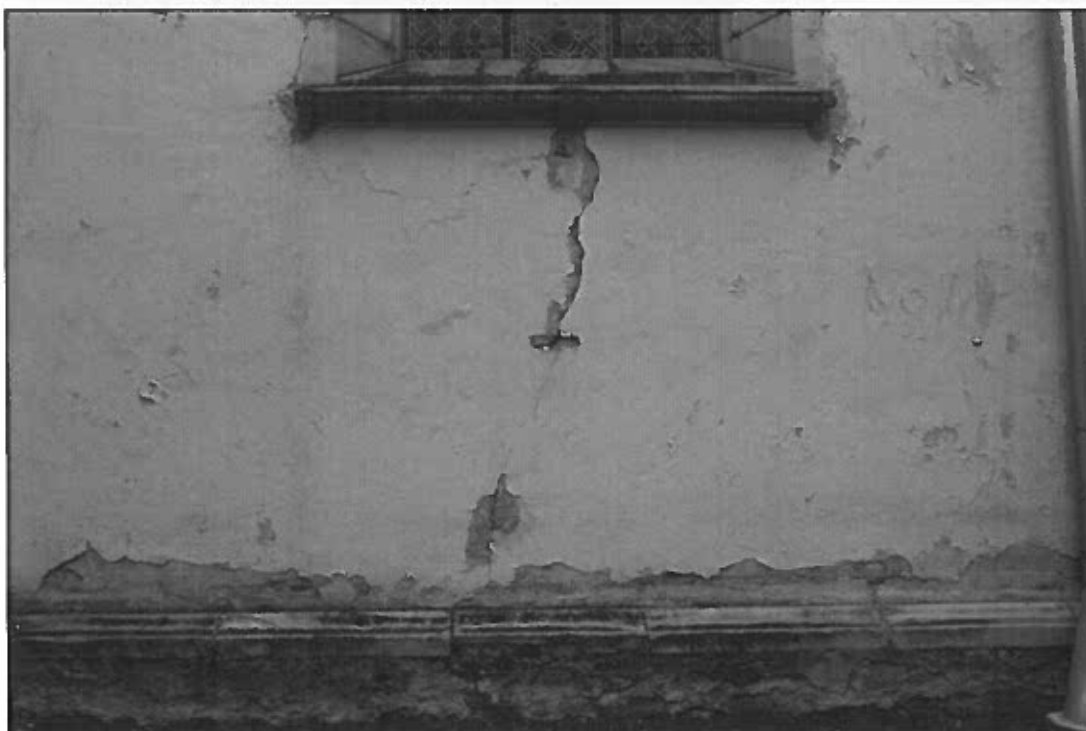
Statická trhлина pod okenním parapetem. V minulosti již vyspravena (19. století patrně) a stále aktivní.

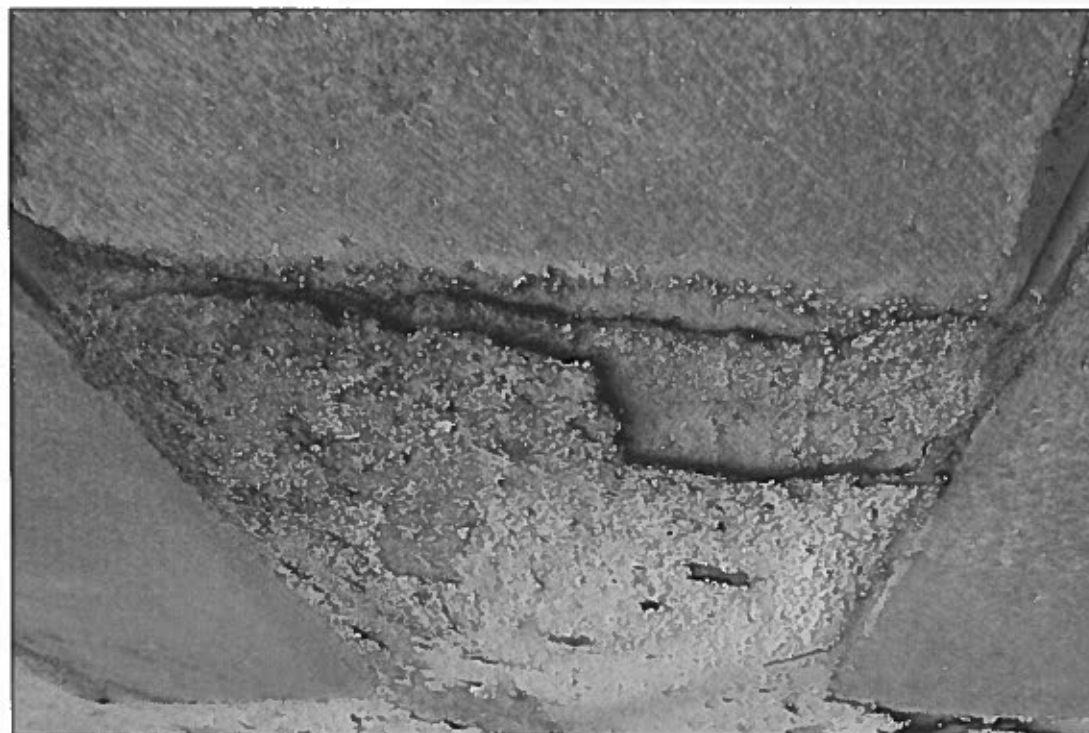
Ytráta soudržnosti druhotných omítkových vrstev k podkladu - detail.

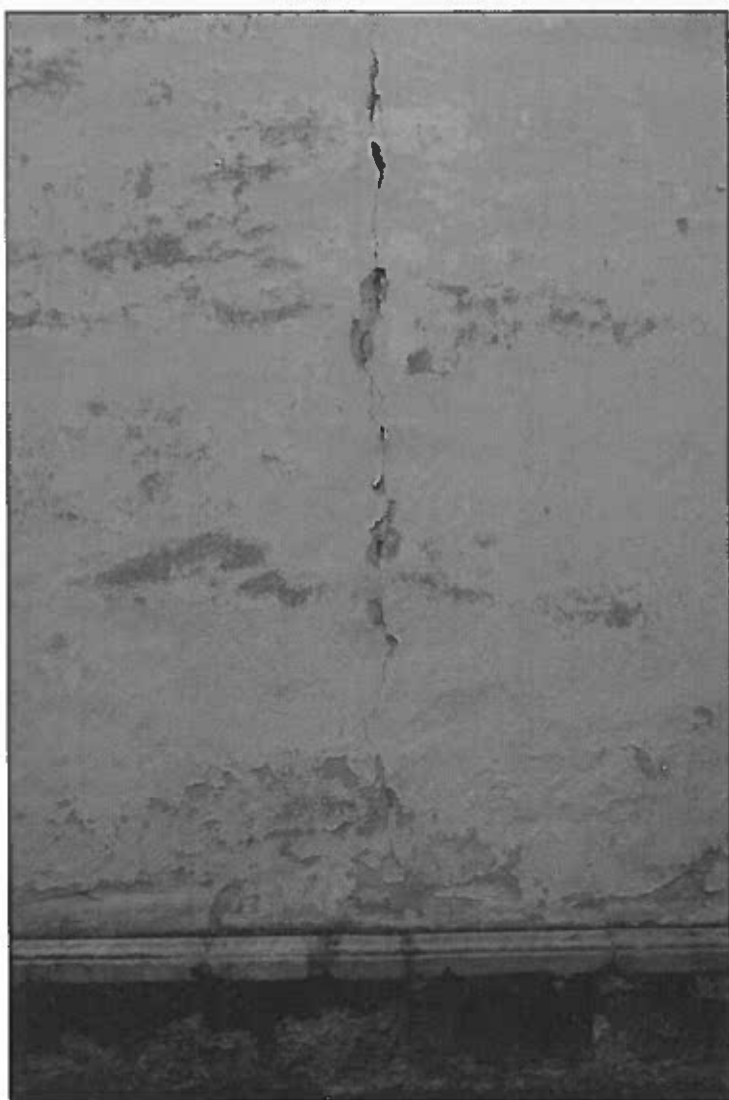
Statická trhлина v místě okenní osy. V minulosti již vyspravena (19. století patrně) a stále aktivní (degradované omítky v okolí trhliny).

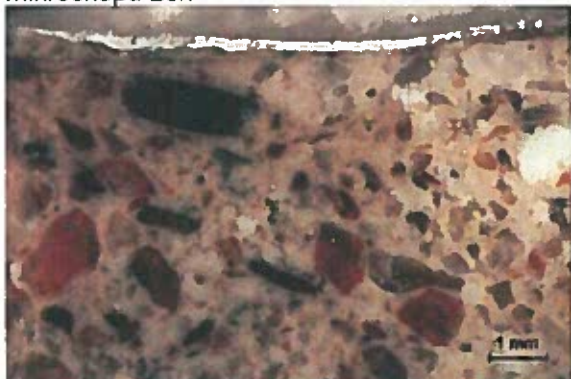
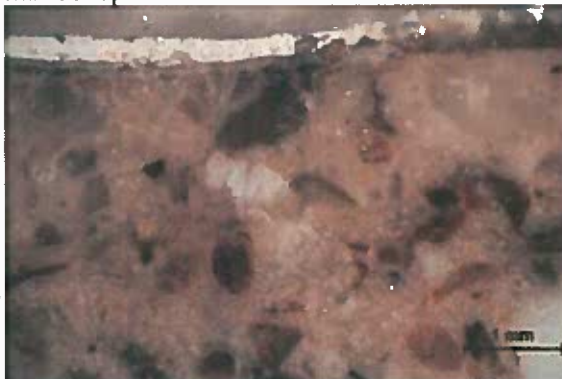
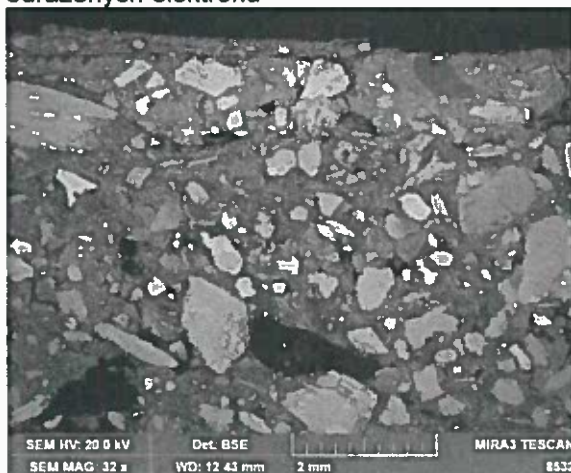
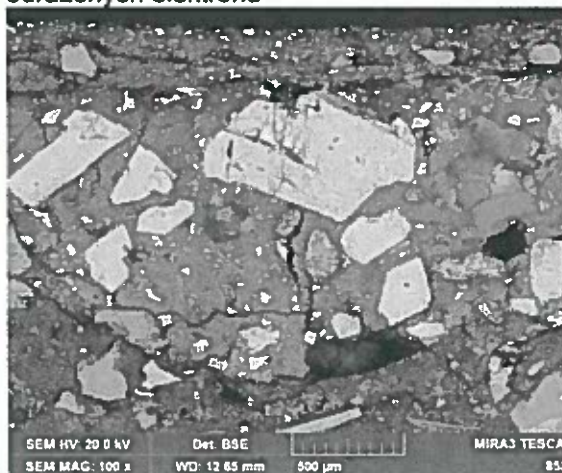
### D1 (8532) - Exteriér, štuková hlavice

| 1 | Horní (zřejmě finální) omítka – jemno- až střednězrnnitá „štuková“ omítka. Pojivem je opět bílé vzdušné vápno. Jako kamenivo byla použita mramorová moučka a přídavek písku obsahujícího hlavně silikátová zrna. |
| 0 | Podkladová omítková vrstva - světlá nahnědlá omítka střední zrnitosti, základní hmota (pojivo) je tvořená hlavně uhličitanem vápenatým, ojediněle lze nalézt menší částice nerozmíchaného karbonatizovaného vápna. Pojivem je bílé vzdušné vápno. Jako kamenivo byl použitý písek střední zrnitosti obsahující hlavně silikátové částice (křemen, živce, horninové úlomky a jiné silikoalumináty). V malé míře jsou v kamenivu přítomné i vápencová zrna. Na povrchu omítky je tenká vrstvička uhličitanu vápenatého, která se vytváří při vysychání a tvrdnutí vápenných malt. Lze tedy předpokládat, že další vrstva byla nanesená po vytvrdnutí nebo částečném vytvrdnutí dané omítkové vrstvy. |

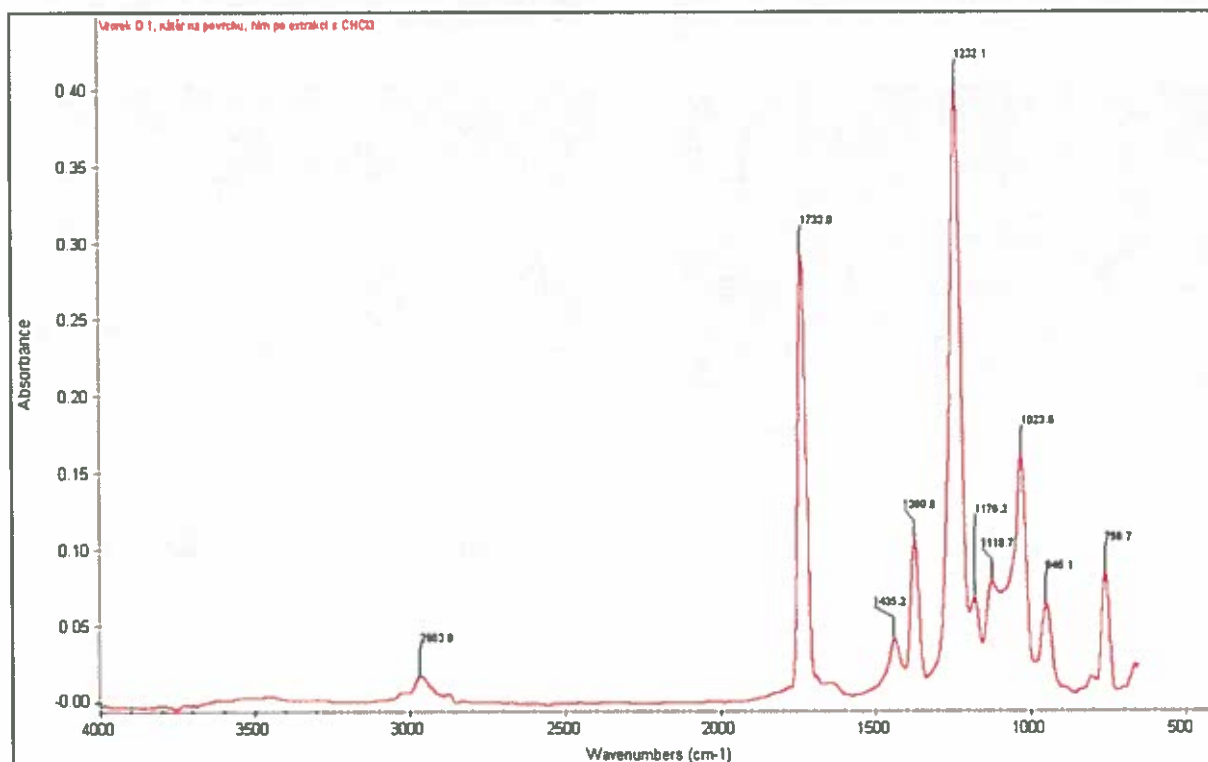
FTIR-spektrum filmu získaného po extrakci bílého nátěru (vrstva 3) chloroformem

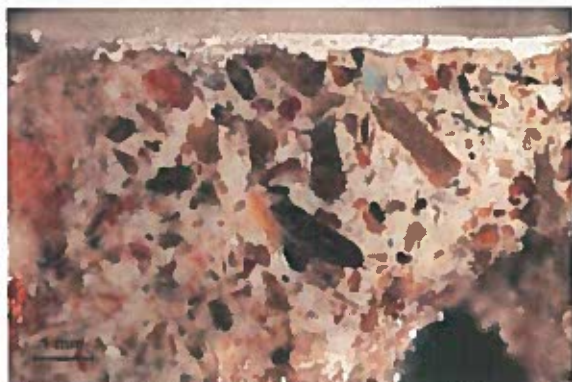
Exteriér, věž, omítka, plocha horního patra věže napravo od žaluziového okna

Bílé dopadající světlo, fotografováno při zvětšení mikroskopu 20x

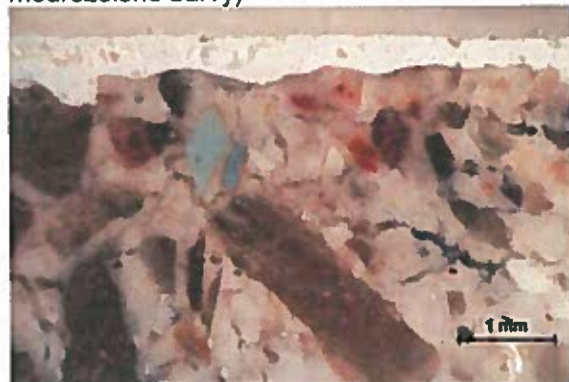
Bílé dopadající světlo, fotografováno při zvětšení mikroskopu 50x, v omítce jsou v blízkosti povrchu viditelné částice strusky (zrna světlé modrozelené barvy)

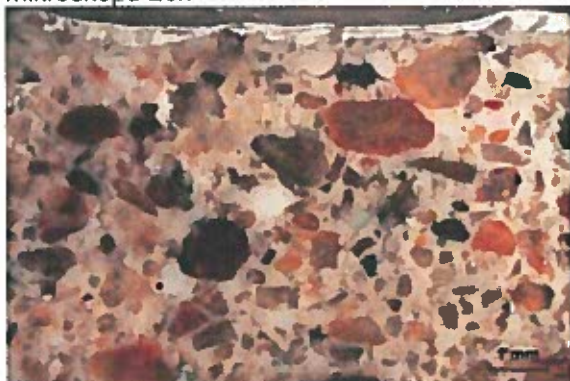
**D4 (8535) Exteriér, štukový profil pod parapetem okna**

Bílé dopadající světlo, fotografováno při zvětšení mikroskopu 20x

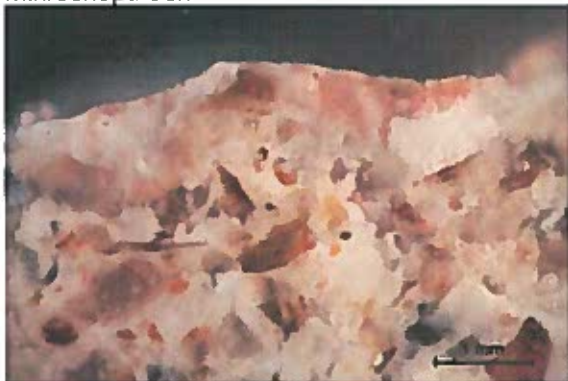
**D5 (8536) Exteriér, věž, štuková římsa nad hodinami**

Bílé dopadající světlo, fotografováno při zvětšení mikroskopu 50x

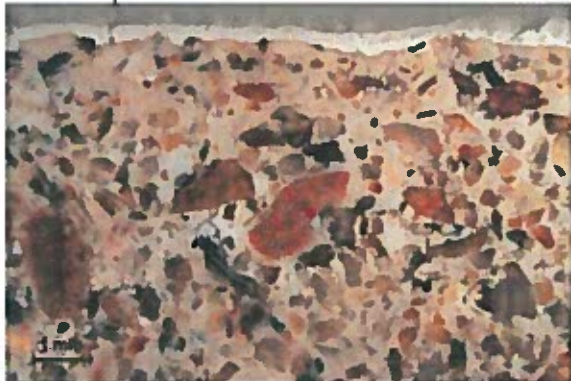
**D6 (8537) Exteriér, věž, 2. díl, omítka pod velkou římsou**

Bílé dopadající světlo, fotografováno při zvětšení mikroskopu 100x

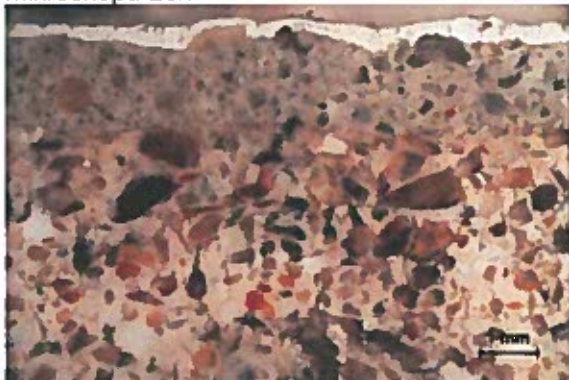
Exteriér, věž, 3. díl, omítka, plocha vedle lomeného okna

Bílé dopadající světlo, fotografováno při zvětšení mikroskopu 20x

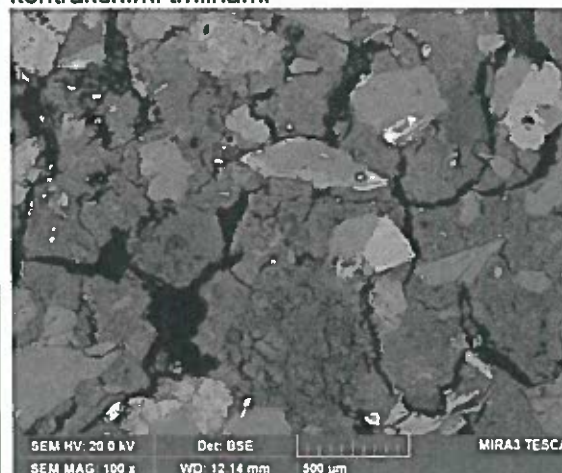
Mikrofoto REM-BSE, fotografie v režimu zpětně odražených elektronů, detail podkladové omítkové vrstvy (vrstva 0) s početnými kontrakčními trhlinami

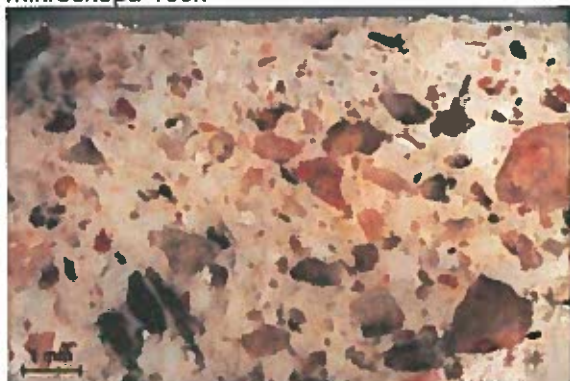
Exteriér, věž, 2. díl, omítka pod kamennou římsou

Bílé dopadající světlo, fotografováno při zvětšení mikroskopu 100x

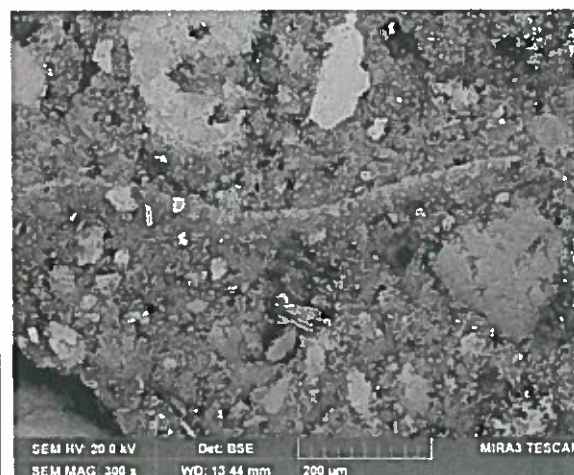
Mikrofoto REM-BSE, fotografie v režimu zpětně odražených elektronů, rozhraní mezi spodní a horní omítkovou vrstvou

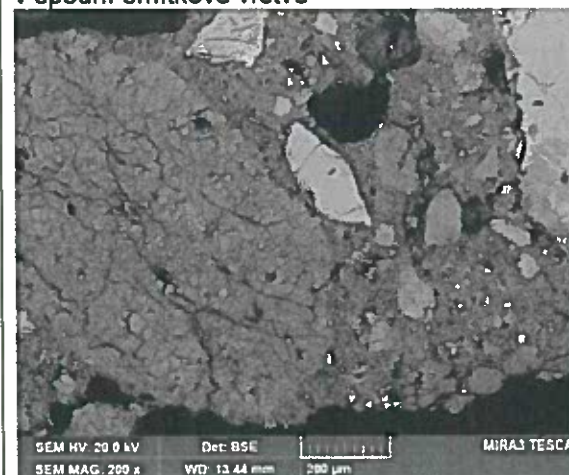
Mikrofoto REM-BSE, fotografie v režimu zpětně odražených elektronů, detail s částicí nerozmíchaného karbonatizovaného vápna v spodní omítkové vrstvě

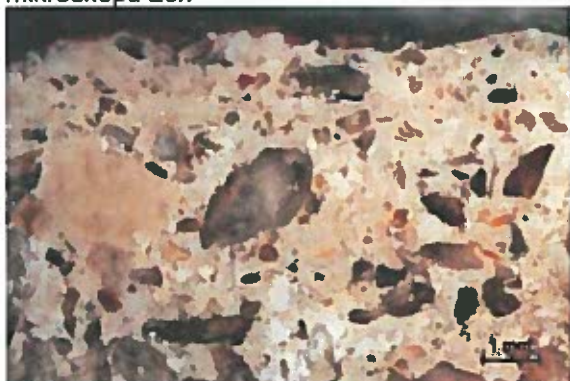
Exteriér, loď, jižní stěna, soklová část, nejstarší dochovaná omítka

Bílé dopadající světlo, fotografováno při zvětšení mikroskopu 20x

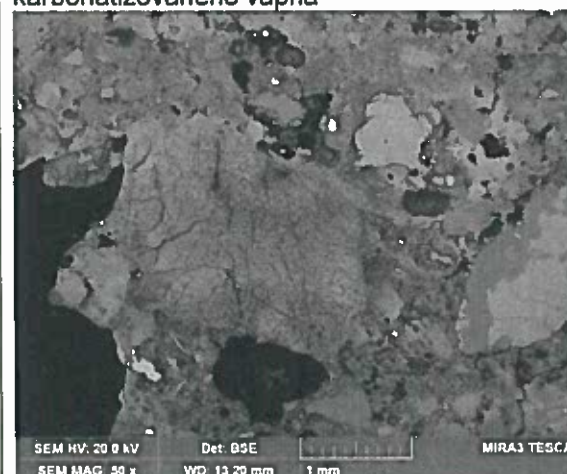
Mikrofoto REM-BSE, fotografie v režimu zpětně odražených elektronů, detail spodní omítkové vrstvy s částicí nerozmíchaného karbonatizovaného vápna

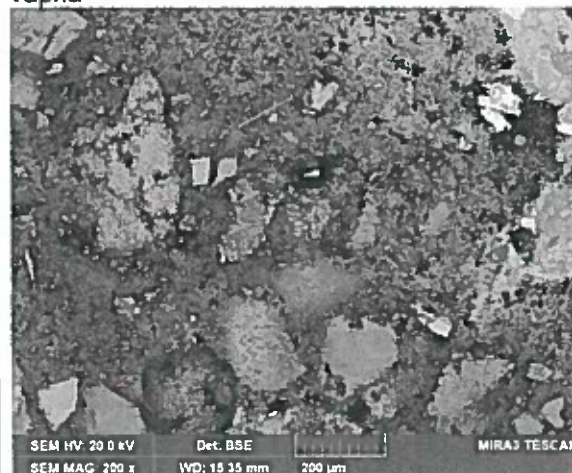
Mikrofoto REM-BSE, fotografie v režimu zpětně odražených elektronů, detail matrix s malými částicemi nerozmíchaného karbonatizovaného vápna

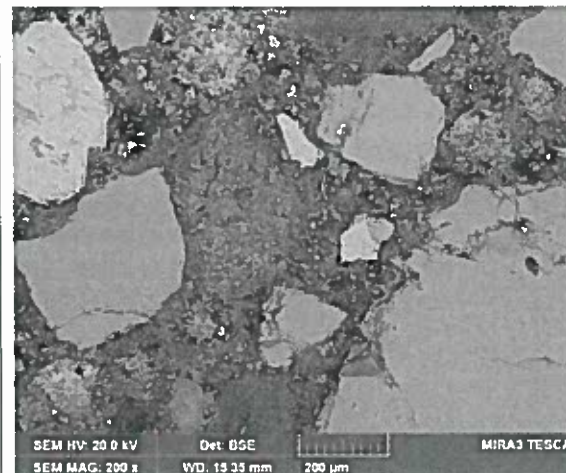
Mikrofoto REM-BSE, fotografie v režimu zpětně odražených elektronů, detail matrix s částicí nerozmíchaného karbonatizovaného vápna

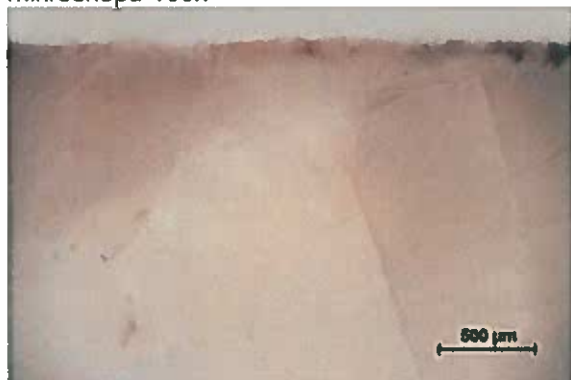
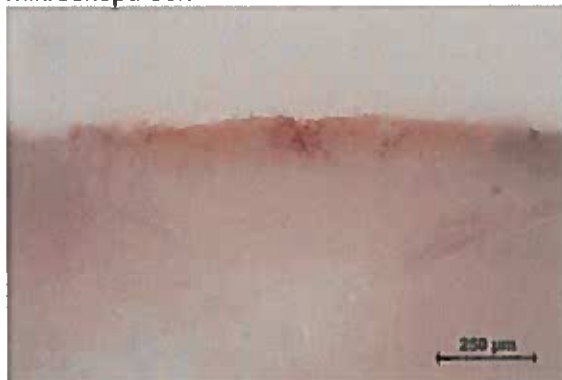
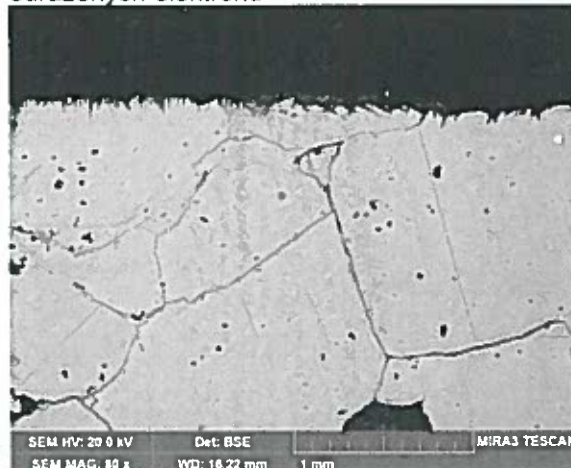
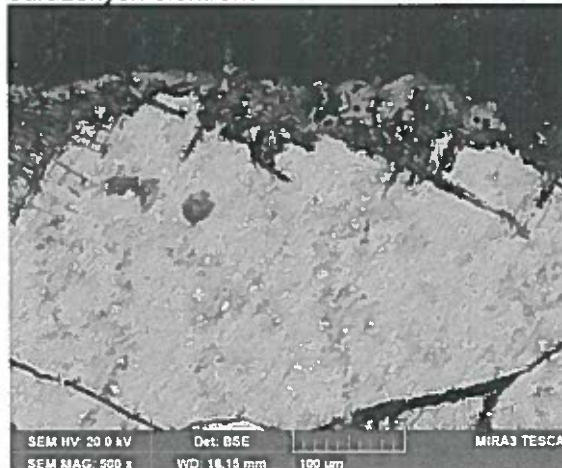
**D14 (8545) Exteriér, jižní stěna, opěrný pilíř, fragmenty červeného nátěru na kameni**

| Číslo vrstvy | Popis a složení vrstvy |
|---|---|
| 0 | Bílý resp. velmi světlý mramor – povrchu mramoru je mírně sulfatizovaný (přeměna uhličitanu vápenatého na síran vápenatý. Zároveň je poměrně dobře viditelná i tvorba velmi tenkých prasklin mezi kalcitovými zrny v mramoru (tzv. intergranulární dezintegrace mramoru). Tento typ poškození je pro mramor charakteristický. |
