## Doubravník

### KOSTEL POVÝŠENÍ SV. KŘÍŽE

- ◆ ORIENTAČNÍ SONDÁŽNÍ PRŮZKUM
- ◆ POSOUZENÍ OMÍTKOVÝCH VRSTEV INTERIÉRU LODI, PRESBYTÁŘE A PŘEDSÍNĚ KOSTELA.
- ◆ NÁVRH POSTUPU OBNOVY OMÍTEK V INTERIÉRU KOSTELA.

ZÁMĚR NA RESTAUROVÁNÍ VNITŘNÍCH OMÍTEK

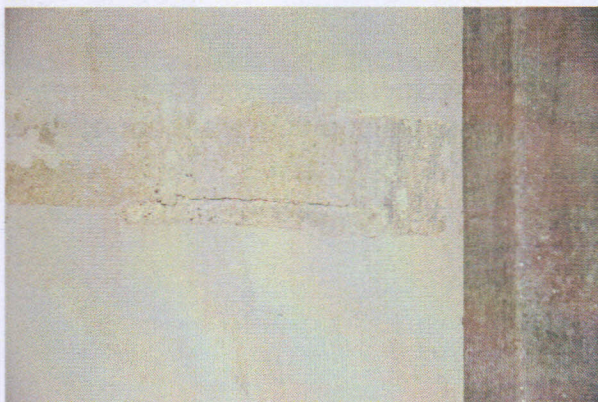
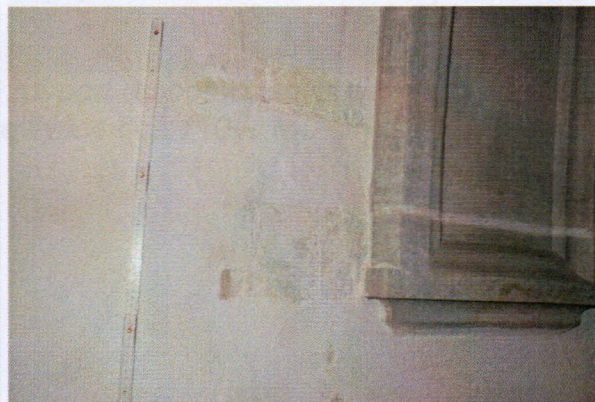
*V sondě č 11 provedené po levé straně patky pod emporou v ploše jižní zdi je hranice renesančních omítek zachycena ve výšce cca 130 cm.*
