## E.6.9 ZÁMĚR NA RESTAUROVÁNÍ VITRÁŽOVÝCH OKEN

### DETAILNÍ RESTAURÁČSKÝ PRŮZKUM VITRÁŽOVÝCH OKEN

### KOSTELA POVÝŠENÍ SV. KŘÍŽE V OBCI DOUBRAVNÍK

## na restaurování vitráží kostela Povýšení sv. Kříže v obci Doubravník

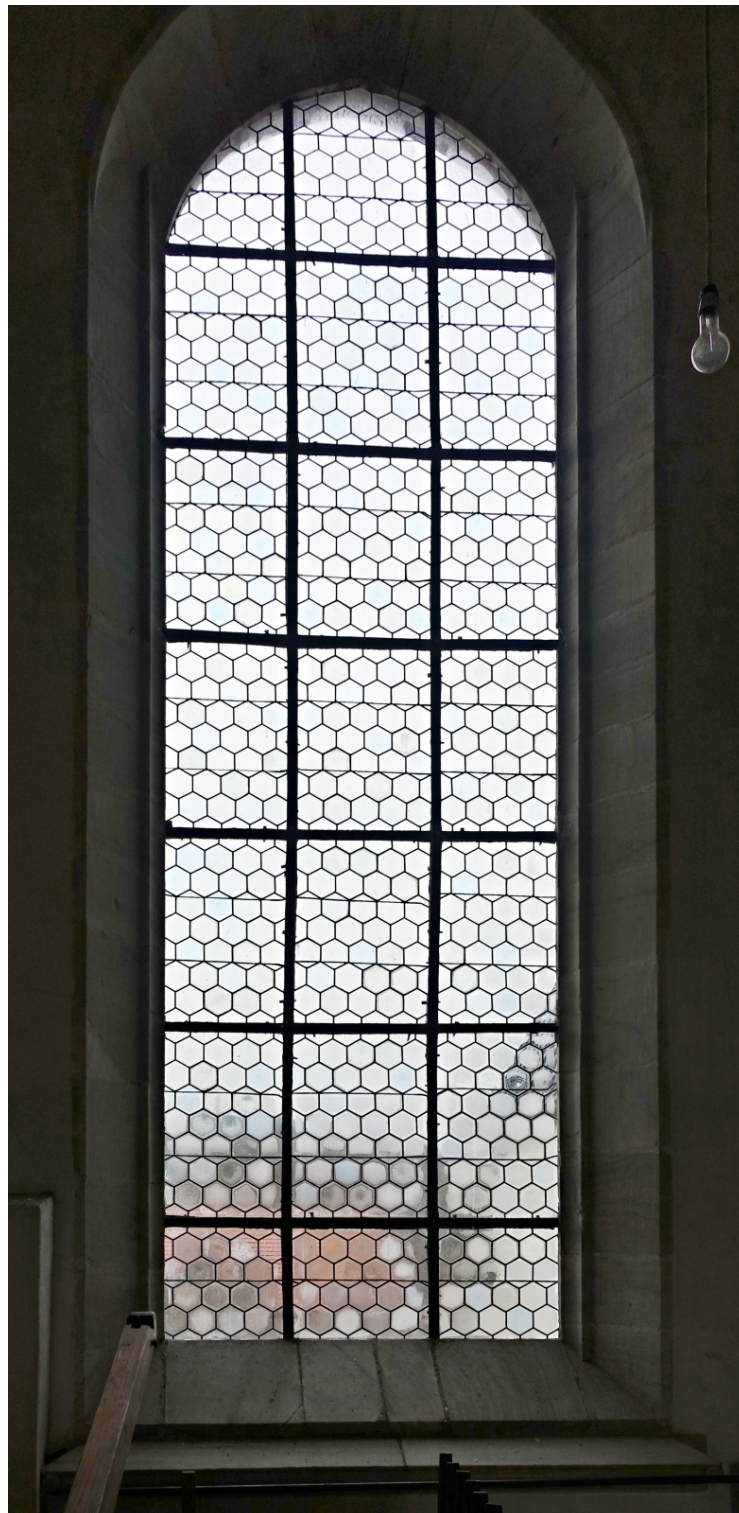
**Okno č. 12** na kůru kostela vlevo od vchodových dveří. Vitráž se skládá ze šestihranů z čirého skla. Vitráž byla částečně restaurována cca 50% vitráže, zřejmě pouze poškozené části vitráže.
