STAVEBNĚ TECHNICKÝ POSUDEK průmyslový areál Miltra

STAVEBNĚ TECHNICKÝ POSUDEK

Areál MILTRA v Moravské Třebové, Jiráskova čp. 497

Stavebně technický průzkum

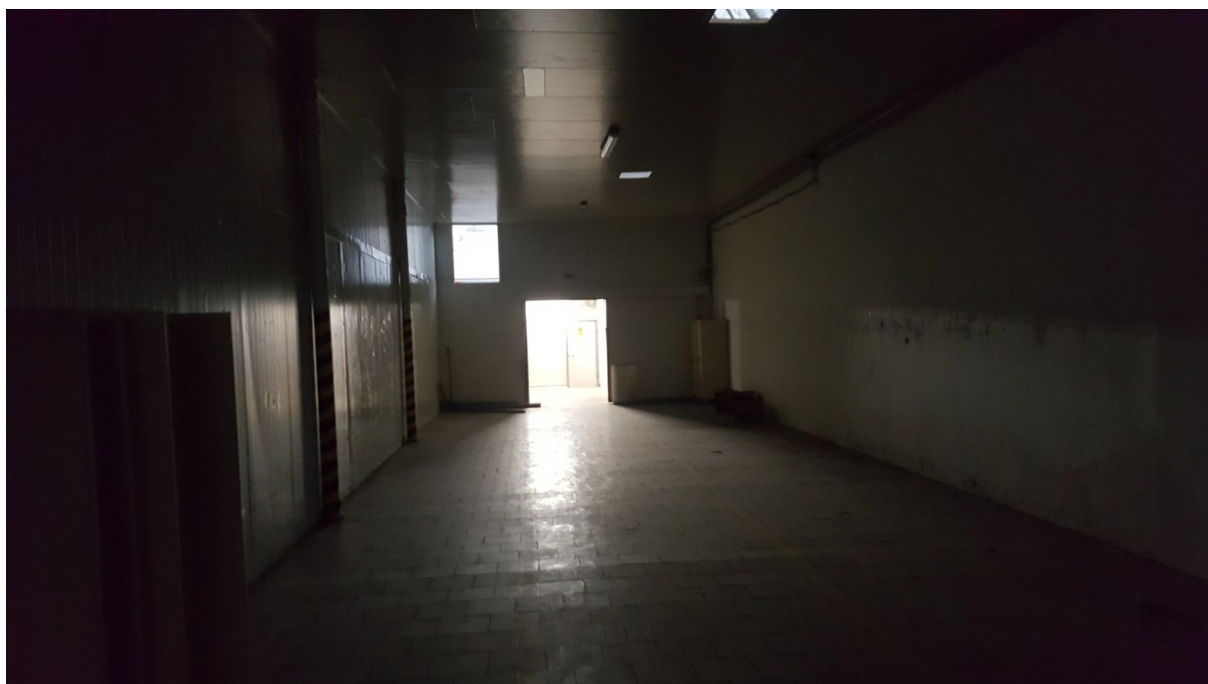
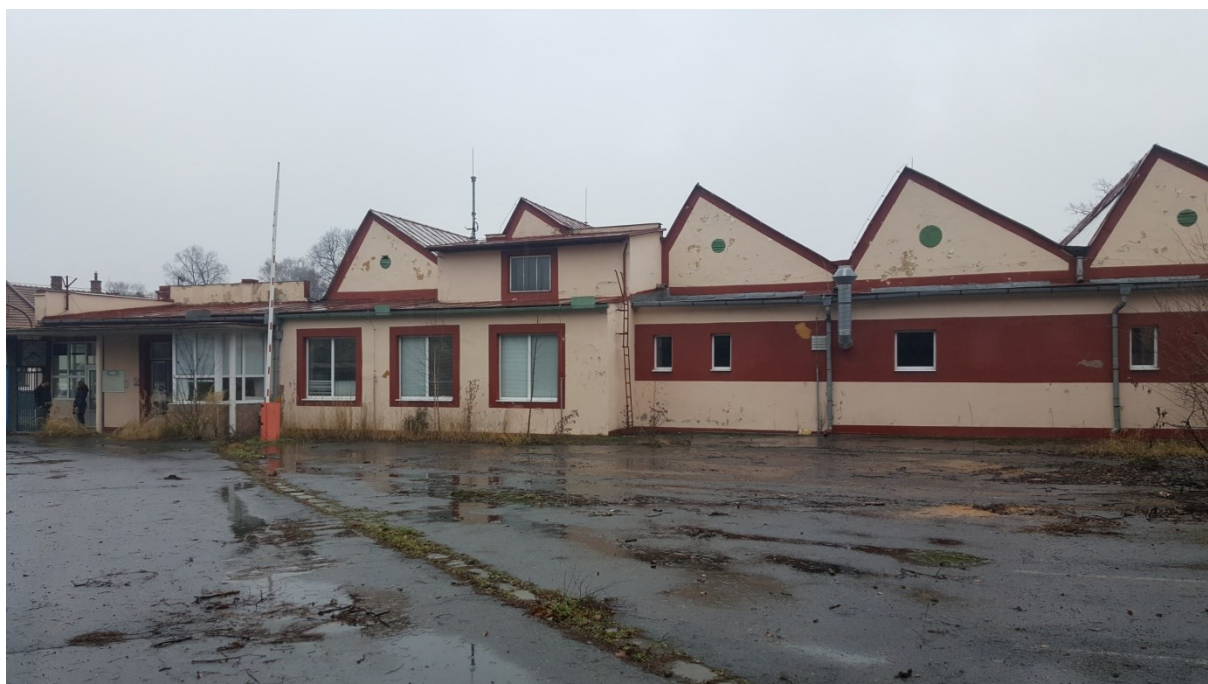
Vestavby z PUR panelů pro chlazené skladové a výrobní prostory. prostory bez přirozeného osvětlení.

Poruchy a defekty skryty za obložením z PUR panelů.
