| Akce: | Čtyřkoly, most přes Sázavu | | | Datum | Stupeň |
| Korozní průzkum | | | | | |

# **KOROZNÍ PRŮZKUM**

**ČTYŘKOLY**  
**Most přes Sázavu**

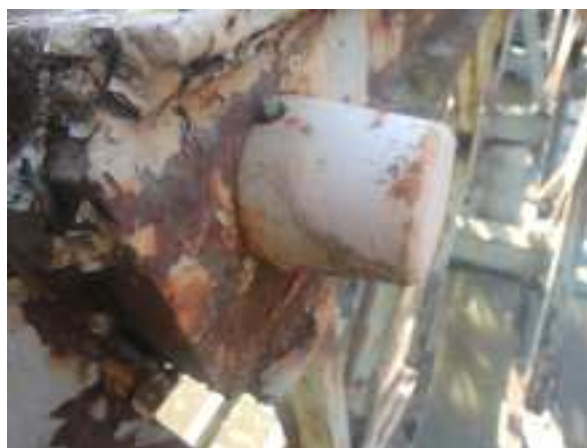
Obrázek 2

Chybějící [Obrázek 3] či poškozené [Obrázek 2] závlačky byly identifikovány v úrovni horního i dolního pasu. Jejich doplnění je zásadní pro zajištění spolehlivosti konstrukce. Celkem bude nutno osadit 23 nových závlaček.

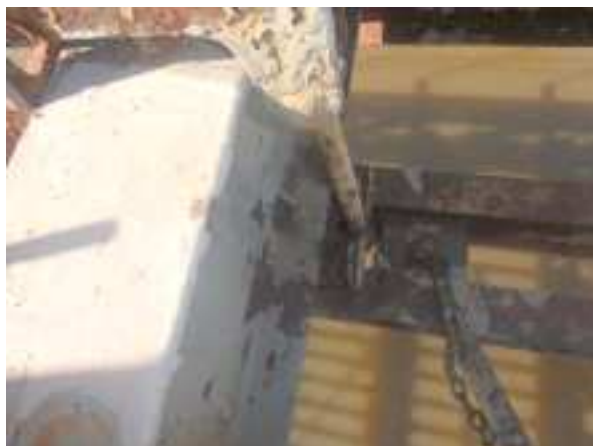
Obrázek 4

Uchycení příčníku k příhradovým prvkům hlavních nosníků zajišťuje (dle [9]) svorníkový třmen – stahovač příčníkový. V rámci průzkumu byla zaznamenána místa s chybějícím prvkem [Obrázek 6], zkorodovaným prvkem [Obrázek 5] či uvolněným prvkem [Obrázek 4]. Celkem bylo zjištěno 8 závad u předmětné konstrukční části.

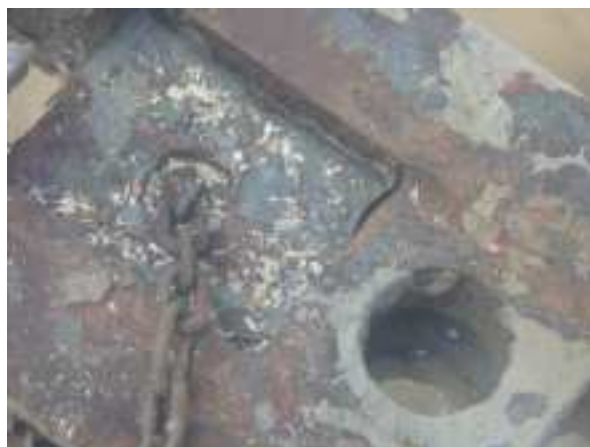
Obrázek 7

Uchycení diagonál – zavětrovacích táhel k hlavním příhradovým prvkům hlavních nosníků je řešeno prostřednictvím trnů k zavětrovacím táhlům. V rámci průzkumu byly identifikovány chybějící závlačky trnů k zavětrovacím táhlům [Obrázek 8], resp. značné zapuštění trnu v místě styku [Obrázek 7]. Celkem byly identifikovány 4 závady v uchycení.

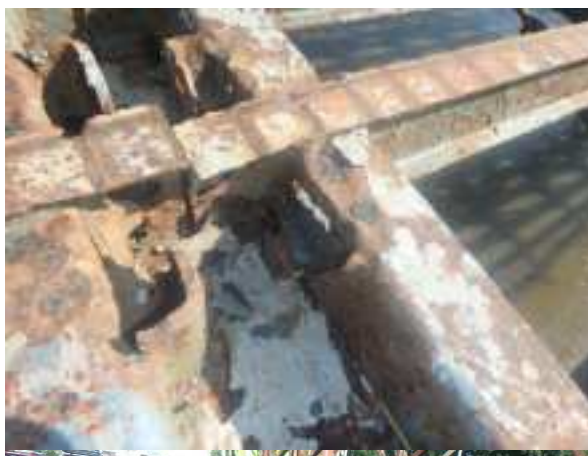
Obrázek 9

Nejvýznamnější závadou podélníků je oslabení jejich průřezové plochy korozí zpravidla v oblasti nad příčníky [Obrázek 10]. Dalšími méně hojnými závadami je absence vymezovacích zarážek (dle [9] se jedná o podélníkové nálitky) na horním líci příčníků [Obrázek 9] či nekvalifikované provedená oprava [Obrázek 12] a [Obrázek 11]. Oslabení profilu příčníků pororošty mostovky nebylo v rámci průzkumu sledováno (do hl. max. 1 mm). Celkem je nezbytné nahradit 17 podélníků v 1. poli, 29 podélníků ve 2. poli. Dále je nutné vyřešit oslabení a deformace příčníků v oblastech uložení podélníků a doplnění vymezovacích zarážek.

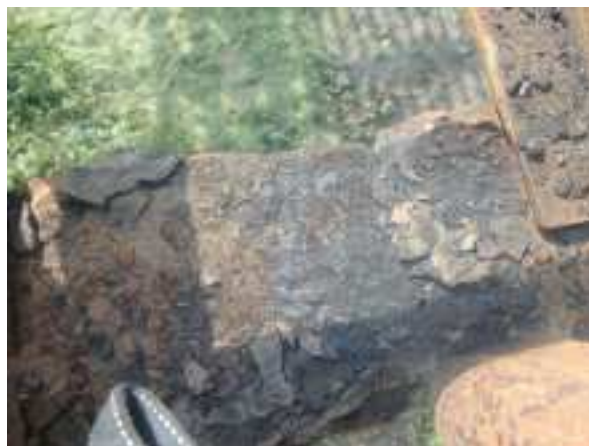
Obrázek 16

Nejvýznamnější závadou příčníků je oslabení průřezové plochy horní pásnice korozí zpravidla v oblastech nad podporami [Obrázek 16] a [Obrázek 17]. Významné oslabení horní pásnice příčníků bylo zjištěno celkem u 10 příčníků.

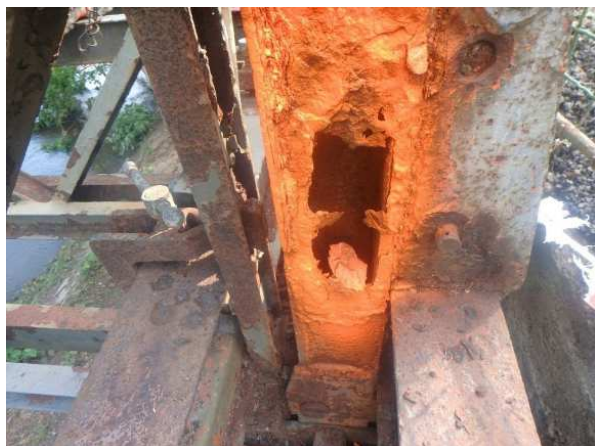
**Obrázek 18**

Ve 2. poli je nad opěrou O3 prokorodovaná koncová svislice [Obrázek 18].

- náhrada korozí oslabené koncové svislice,
- osazení nových pororoštů (kromě vzorových řešení lze využít např. <https://www.poro.cz/zpusoby-uchyceni-kompozitnich-rostu> [5]),

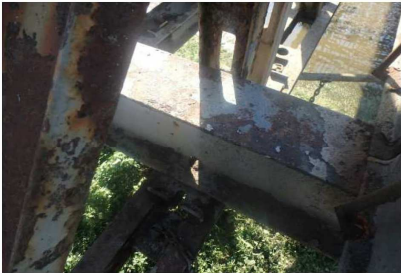
| | Číslo příhrady | Číslo příčnicku | Číslo stěny | Závada | Foto |
|---|---|---|---|---|---|
| <b>Pole 1</b><br>levý hlavní<br>nosník | 1 | 3 | 2 | chybí uchycení | |

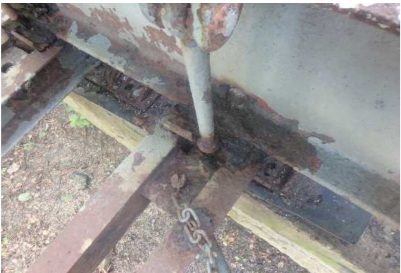
| | Číslo příhrady | Číslo příčnicku | Číslo stěny | Závada | Foto |
|---|---|---|---|---|---|
| <b>Pole 2</b><br>levý hlavní<br>nosník | 12 | 3 | 1 | překorodované<br>uchycení | |

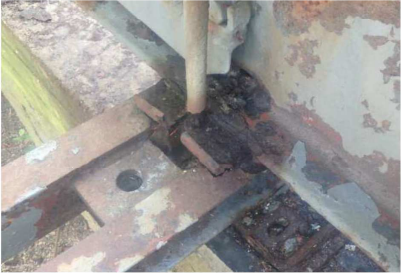
| | Číslo příhrady | Číslo příčnicku | Číslo stěny | Závada | Foto |
|---|---|---|---|---|---|
| | 12 | 3 | 2 | silná koroze táhla | |

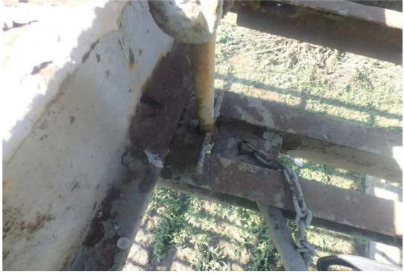
| | Číslo příhrady | Číslo příčnicku | Číslo stěny | Závada | Foto |
|---|---|---|---|---|---|
| Pole 1<br>pravý hlavní<br>nosník | 1 | 3 | 3 | nedostatečně<br>uchycené táhlo | |

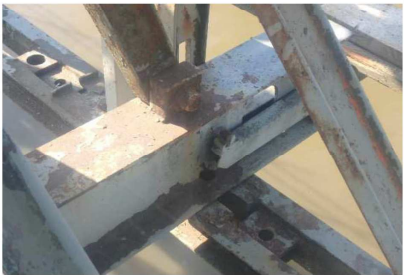
| | Číslo příhrady | Číslo příčnicku | Číslo stěny | Závada | Foto |
|---|---|---|---|---|---|
| | 3 | 3 | 4 | chybí uchycení | |

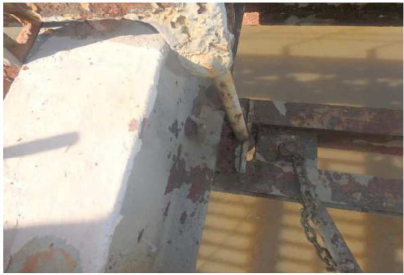
| | Číslo příhrady | Číslo příčnicku | Číslo stěny | Závada | Foto |
|---|---|---|---|---|---|
| | 8 | 3 | 3 | nedostatečně<br>uchycené táhlo | |

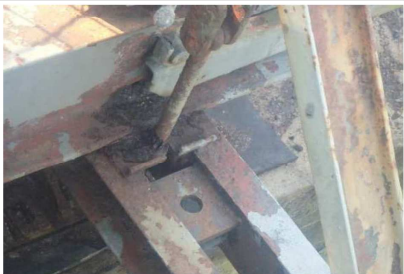
| | Číslo příhrady | Číslo příčnicku | Číslo stěny | Závada | Foto |
|---|---|---|---|---|---|
| | 8 | 3 | 4 | nedostatečně<br>uchycené táhlo | |

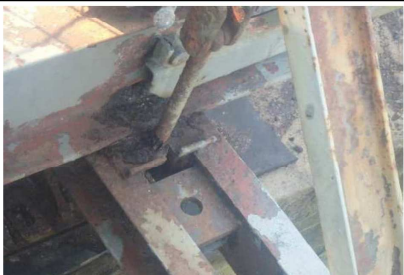
| | Číslo příhrady | Číslo příčnicku | Číslo stěny | Závada | Foto |
|---|---|---|---|---|---|
| Pole 2<br>pravý hlavní<br>nosník | 12 | 3 | 4 | silná koroze táhla | |

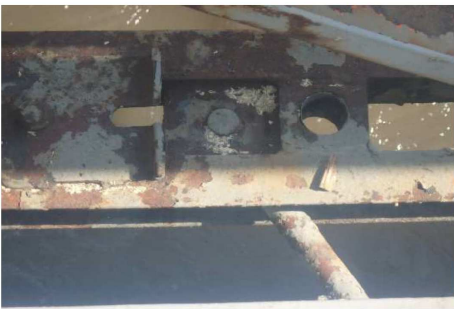
| | Číslo příhrady | Číslo uchytení | Závada | Foto |
|---|---|---|---|---|
| Pole 1<br>levý hlavní<br>nosník | 12 | 1 | chybí závlačka | |

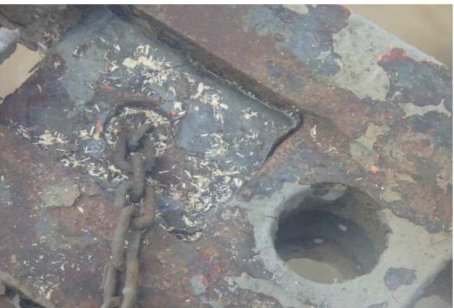
| | Číslo příhrady | Číslo uchytení | Závada | Foto |
|---|---|---|---|---|
| Pole 2<br>levý hlavní<br>nosník | 11 | 1 | chybí závlačka,<br>příliš utopený čep | |

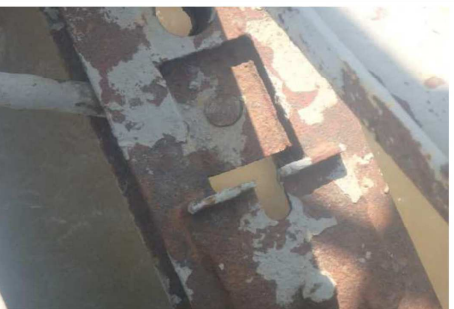
| | Číslo příhrady | Číslo uchytení | Závada | Foto |
|---|---|---|---|---|
| Pole 1<br>pravý hlavní<br>nosník | 12 | 1 | chybí závlačka | |

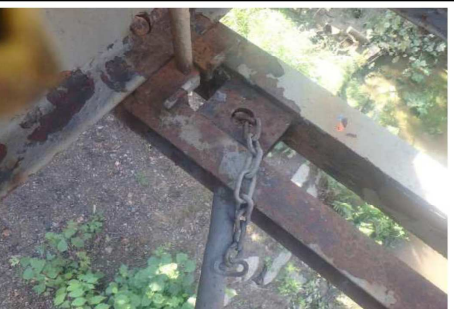
| | Číslo příhrady | Číslo uchytení | Závada | Foto |
|---|---|---|---|---|
| Pole 2<br>pravý hlavní<br>nosník | 12 | 2 | chybí závlačka,<br>příliš utopený čep | |

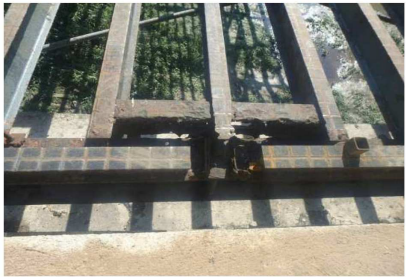
| | Číslo přihrady | Číslo podélníku | Číslo příčnicku | Závada | Foto |
|---|---|---|---|---|---|
| Pole 1 | 1 | 2 | 1 | koroze oslabení | |

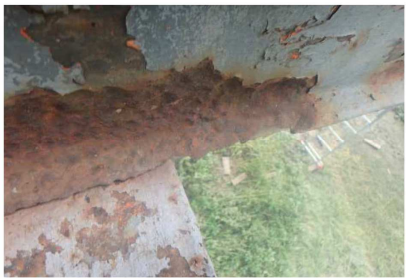
| | Číslo přihrady | Číslo podélníku | Číslo příčnicku | Závada | Foto |
|---|---|---|---|---|---|
| | 2 | 1 | 2 | koroze oslabení | |

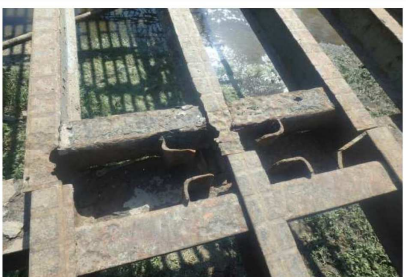
| | Číslo přihrady | Číslo podélníku | Číslo příčnicku | Závada | Foto |
|---|---|---|---|---|---|
| | 2 | 2 | 1 | koroze oslabení | |

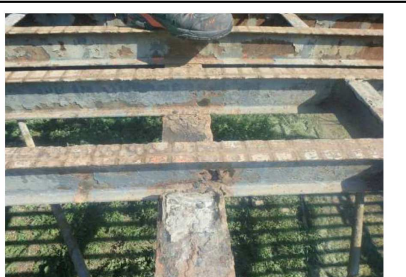
| | Číslo přihrady | Číslo podélníku | Číslo příčnicku | Závada | Foto |
|---|---|---|---|---|---|
| | 2 | 2 | 2 | koroze oslabení | |

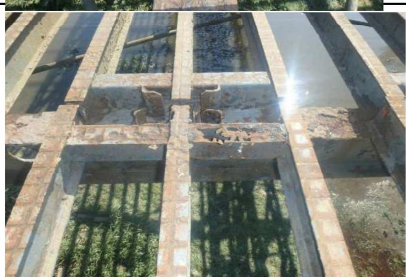
| | Číslo přihrady | Číslo podélníku | Číslo příčnicku | Závada | Foto |
|---|---|---|---|---|---|
| | 2 | 2 | 3 | koroze oslabení | |

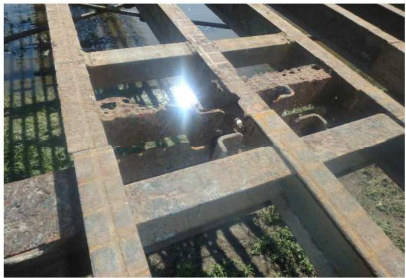
| | Číslo příhrady | Číslo podélníku | Číslo příčnicku | Závada | Foto |
|---|---|---|---|---|---|
| Pole 1 | 2 | 3 | 1 | koroze oslabení | |

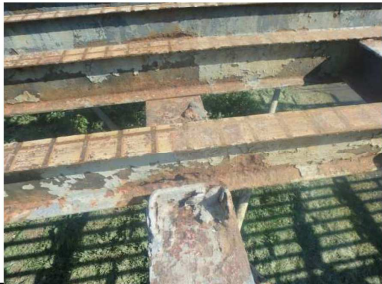
| | Číslo příhrady | Číslo podélníku | Číslo příčnicku | Závada | Foto |
|---|---|---|---|---|---|
| | 2 | 3 | 2 | koroze oslabení | |

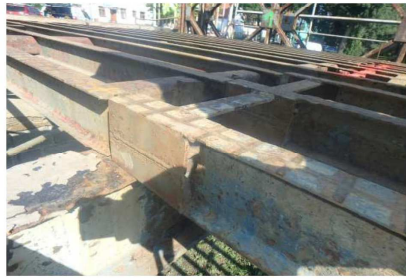
| | Číslo příhrady | Číslo podélníku | Číslo příčnicku | Závada | Foto |
|---|---|---|---|---|---|
| | 2 | 4 | 1 | podélník je prodloužený navařením jiných profilů | |

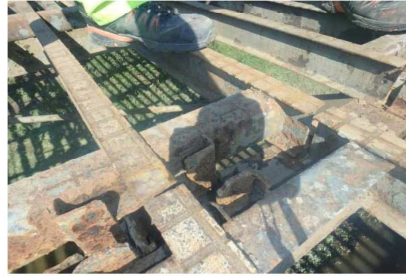
| | Číslo příhrady | Číslo podélníku | Číslo příčnicku | Závada | Foto |
|---|---|---|---|---|---|
| | 4 | 2 | 3 | koroze oslabení | |

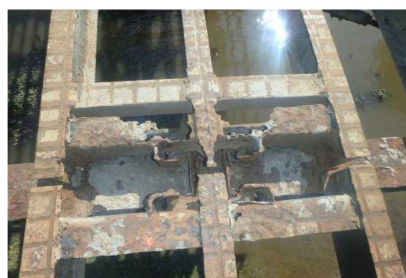
| | Číslo příhrady | Číslo podélníku | Číslo příčnicku | Závada | Foto |
|---|---|---|---|---|---|
| | 4 | 4 | 1 | koroze oslabení | |

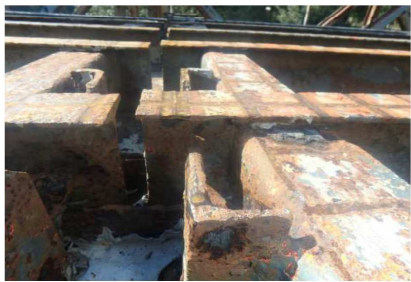
| | Číslo příhrady | Číslo podélníku | Číslo příčnicku | Závada | Foto |
|---|---|---|---|---|---|
| <b>Pole 1</b> | 6 | 4 | 3 | koroze oslabení | |

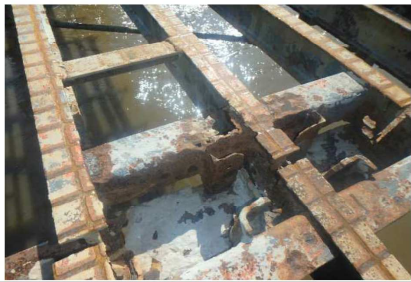
| | Číslo příhrady | Číslo podélníku | Číslo příčnicku | Závada | Foto |
|---|---|---|---|---|---|
| | 8 | 4 | 1 | koroze oslabení | |

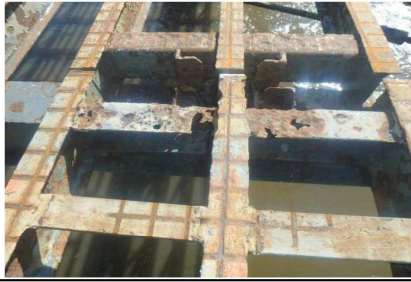
| | Číslo příhrady | Číslo podélníku | Číslo příčnicku | Závada | Foto |
|---|---|---|---|---|---|
| | 8 | 4 | 3 | koroze oslabení | |

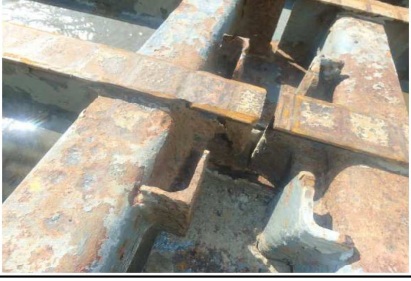
| | Číslo příhrady | Číslo podélníku | Číslo příčnicku | Závada | Foto |
|---|---|---|---|---|---|
| | 9 | 2 | 1 | koroze oslabení | |

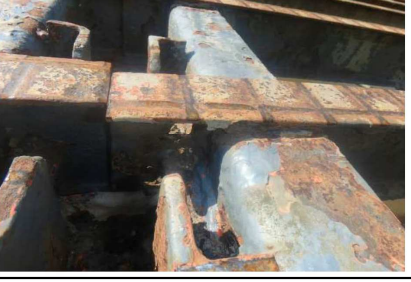
| | Číslo příhrady | Číslo podélníku | Číslo příčnicku | Závada | Foto |
|---|---|---|---|---|---|
| | 9 | 2 | 3 | koroze oslabení | |

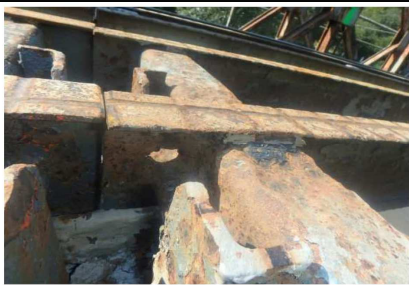
| | Číslo příhrady | Číslo podélníku | Číslo příčnicku | Závada | Foto |
|---|---|---|---|---|---|
| <b>Pole 1</b> | 9 | 4 | 3 | koroze oslabení | |

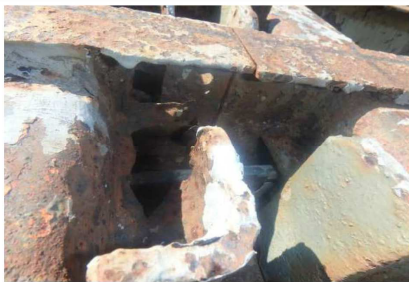
| | Číslo příhrady | Číslo podélníku | Číslo příčnicku | Závada | Foto |
|---|---|---|---|---|---|
| | 10 | 3 | 1 | koroze oslabení | |

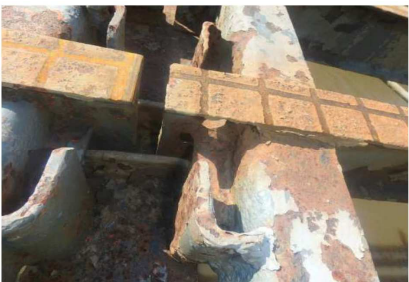
| | Číslo příhrady | Číslo podélníku | Číslo příčnicku | Závada | Foto |
|---|---|---|---|---|---|
| | 10 | 3 | 3 | koroze oslabení | |

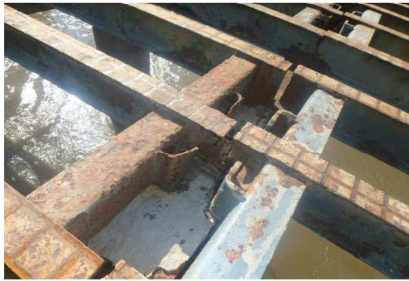
| | Číslo příhrady | Číslo podélníku | Číslo příčnicku | Závada | Foto |
|---|---|---|---|---|---|
| | 12 | 2 | 1 | koroze oslabení | |

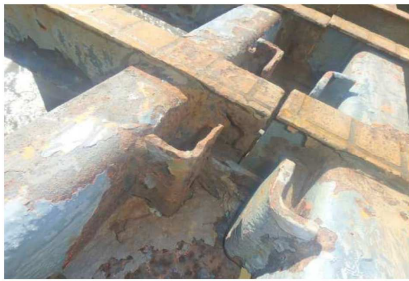
| | Číslo příhrady | Číslo podélníku | Číslo příčnicku | Závada | Foto |
|---|---|---|---|---|---|
| | 12 | 3 | 1 | koroze oslabení | |

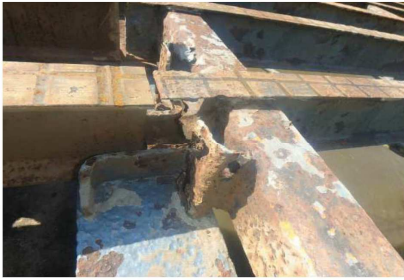
| | Číslo přihrady | Číslo podélníku | Číslo příčnicku | Závada | Foto |
|---|---|---|---|---|---|
| Pole 1 | 12 | 3 | 3 | koroze oslabení | |

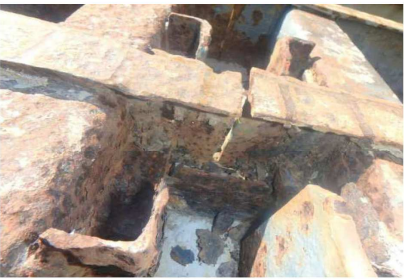
| | Číslo přihrady | Číslo podélníku | Číslo příčnicku | Závada | Foto |
|---|---|---|---|---|---|
| | 12 | 4 | 1 | koroze oslabení | |

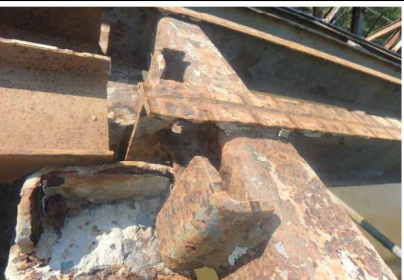
| | Číslo přihrady | Číslo podélníku | Číslo příčnicku | Závada | Foto |
|---|---|---|---|---|---|
| | 12 | 4 | 3 | koroze oslabení | |

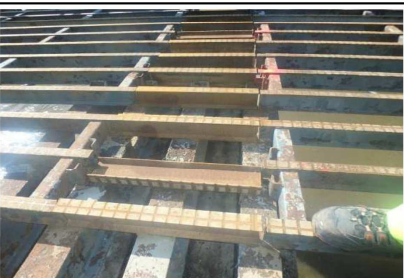
| | Číslo přihrady | Číslo podélníku | Číslo příčnicku | Závada | Foto |
|---|---|---|---|---|---|
| | | | | Nad Pi2 chybí<br>zarážky pro<br>dodatečné<br>podélníky,<br>podélníky nedrží<br>ve svislé poloze | |

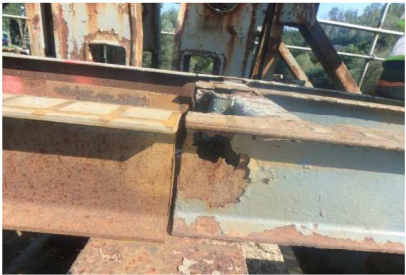
| | Číslo příhrady | Číslo podélníku | Číslo příčnicku | Závada | Foto |
|---|---|---|---|---|---|
| Pole 2 | 1 | 1 | 1 | korozní oslabení | |

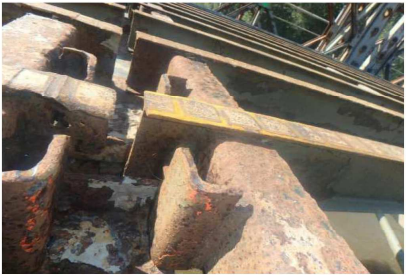
| | Číslo příhrady | Číslo podélníku | Číslo příčnicku | Závada | Foto |
|---|---|---|---|---|---|
| | 1 | 2 | 3 | korozní oslabení | |

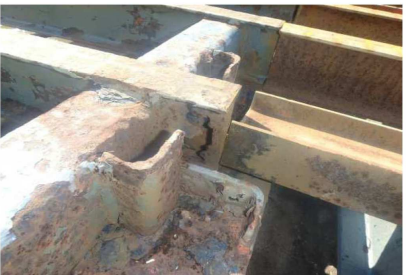
| | Číslo příhrady | Číslo podélníku | Číslo příčnicku | Závada | Foto |
|---|---|---|---|---|---|
| | 1 | 3 | 1 | korozní oslabení | |

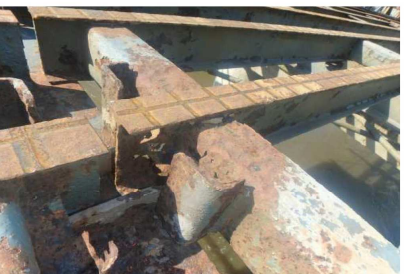
| | Číslo příhrady | Číslo podélníku | Číslo příčnicku | Závada | Foto |
|---|---|---|---|---|---|
| | 1 | 3 | 2 | korozní oslabení | |

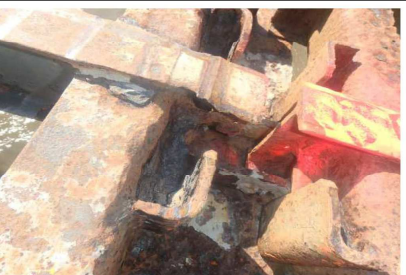
| | Číslo příhrady | Číslo podélníku | Číslo příčnicku | Závada | Foto |
|---|---|---|---|---|---|
| | 2 | 2 | 1 | korozní oslabení | |

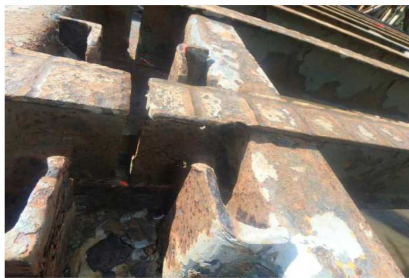
| | Číslo přihrady | Číslo podélníku | Číslo příčnicku | Závada | Foto |
|---|---|---|---|---|---|
| Pole 2 | 2 | 2 | 3 | koroze oslabení | |

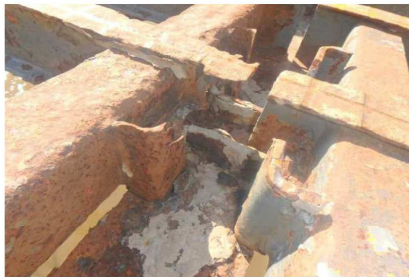
| | Číslo přihrady | Číslo podélníku | Číslo příčnicku | Závada | Foto |
|---|---|---|---|---|---|
| | 2 | 4 | 1 | koroze oslabení | |

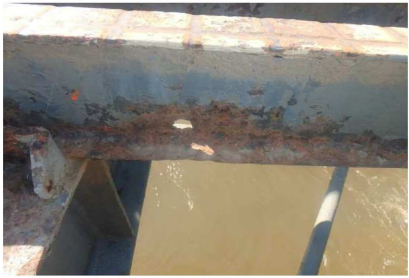
| | Číslo přihrady | Číslo podélníku | Číslo příčnicku | Závada | Foto |
|---|---|---|---|---|---|
| | 2 | 4 | 2 | koroze oslabení | |

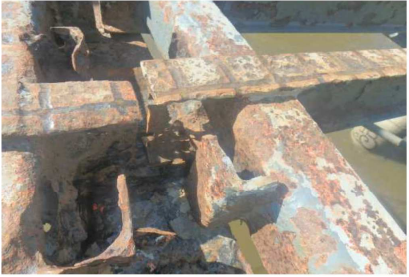
| | Číslo přihrady | Číslo podélníku | Číslo příčnicku | Závada | Foto |
|---|---|---|---|---|---|
| | 2 | 4 | 3 | koroze oslabení | |

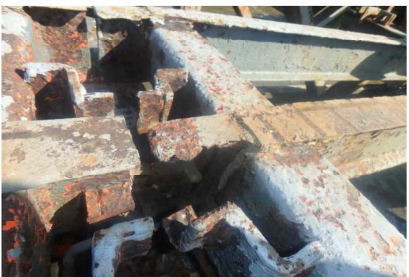
| | Číslo přihrady | Číslo podélníku | Číslo příčnicku | Závada | Foto |
|---|---|---|---|---|---|
| | 3 | 1 | 1 | koroze oslabení | |

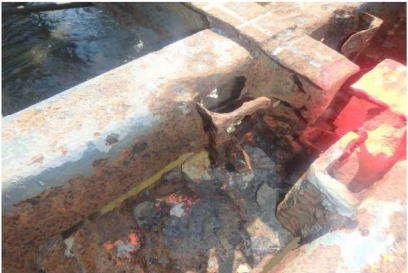
| | Číslo přihrady | Číslo podélníku | Číslo příčnicku | Závada | Foto |
|---|---|---|---|---|---|
| Pole 2 | 3 | 4 | 1 | koroze oslabení | |

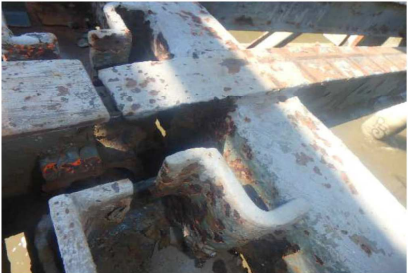
| | Číslo přihrady | Číslo podélníku | Číslo příčnicku | Závada | Foto |
|---|---|---|---|---|---|
| | 3 | 5 | 3 | koroze oslabení | |

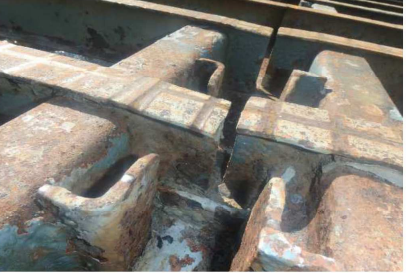
| | Číslo přihrady | Číslo podélníku | Číslo příčnicku | Závada | Foto |
|---|---|---|---|---|---|
| | 4 | 2 | 1 | koroze oslabení | |

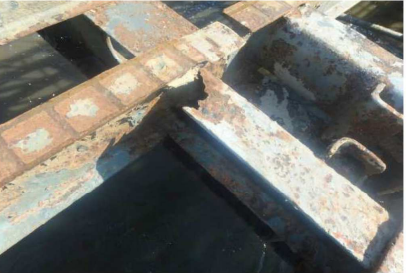
| | Číslo přihrady | Číslo podélníku | Číslo příčnicku | Závada | Foto |
|---|---|---|---|---|---|
| | 4 | 2 | 3 | koroze oslabení | |

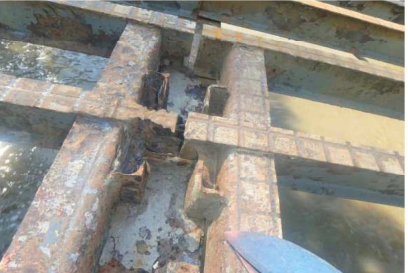
| | Číslo přihrady | Číslo podélníku | Číslo příčnicku | Závada | Foto |
|---|---|---|---|---|---|
| | 6 | 2 | 1 | koroze oslabení | |

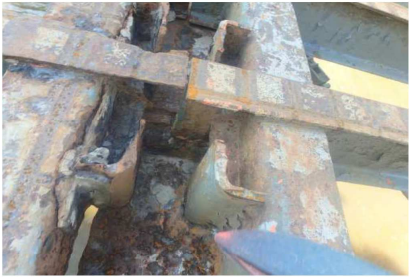
| | Číslo příhrady | Číslo podélníku | Číslo příčnicku | Závada | Foto |
|---|---|---|---|---|---|
| Pole 2 | 6 | 4 | 1 | koroze oslabení | |

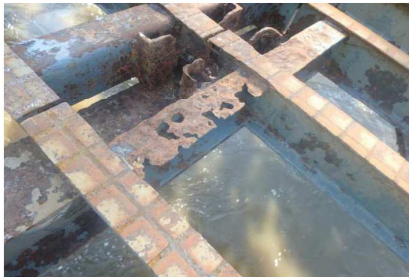
| | Číslo příhrady | Číslo podélníku | Číslo příčnicku | Závada | Foto |
|---|---|---|---|---|---|
| | 6 | 4 | 3 | koroze oslabení | |

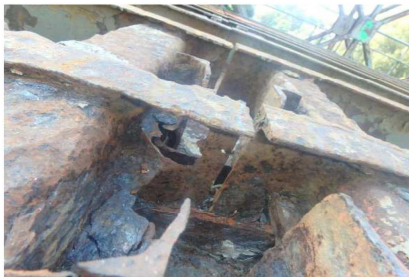
| | Číslo příhrady | Číslo podélníku | Číslo příčnicku | Závada | Foto |
|---|---|---|---|---|---|
| | 7 | 2 | 1 | koroze oslabení | |

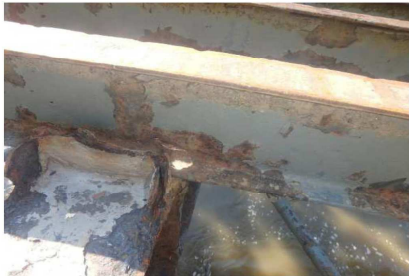
| | Číslo příhrady | Číslo podélníku | Číslo příčnicku | Závada | Foto |
|---|---|---|---|---|---|
| | 7 | 2 | 2 | koroze oslabení | |

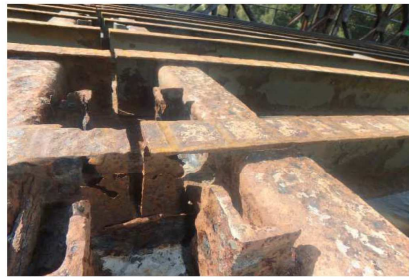
| | Číslo příhrady | Číslo podélníku | Číslo příčnicku | Závada | Foto |
|---|---|---|---|---|---|
| | 7 | 2 | 3 | koroze oslabení | |

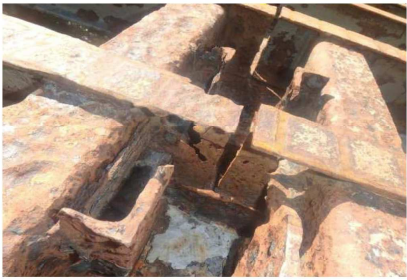
| | Číslo příhrady | Číslo podélníku | Číslo příčnicku | Závada | Foto |
|---|---|---|---|---|---|
| Pole 2 | 8 | 2 | 1 | koroze oslabení | |

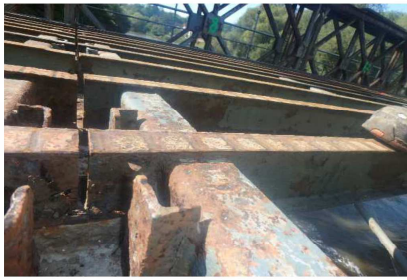
| | Číslo příhrady | Číslo podélníku | Číslo příčnicku | Závada | Foto |
|---|---|---|---|---|---|
| | 8 | 2 | 3 | koroze oslabení | |

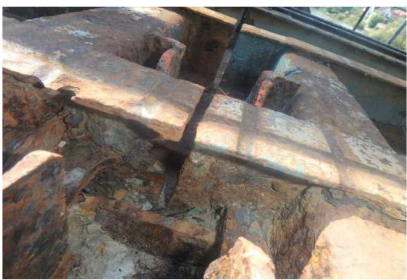
| | Číslo příhrady | Číslo podélníku | Číslo příčnicku | Závada | Foto |
|---|---|---|---|---|---|
| | 8 | 4 | 1 | koroze oslabení | |

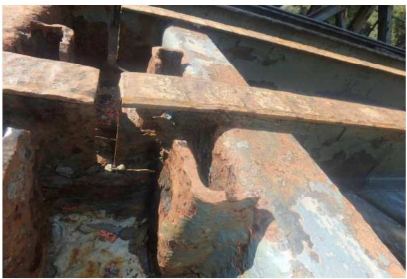
| | Číslo příhrady | Číslo podélníku | Číslo příčnicku | Závada | Foto |
|---|---|---|---|---|---|
| | 8 | 4 | 3 | koroze oslabení | |

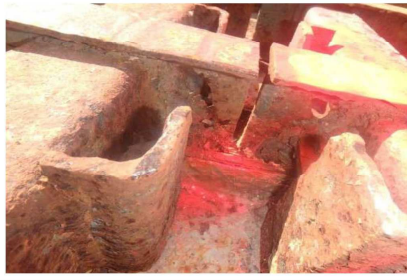
| | Číslo příhrady | Číslo podélníku | Číslo příčnicku | Závada | Foto |
|---|---|---|---|---|---|
| | 9 | 2 | 1 | koroze oslabení | |

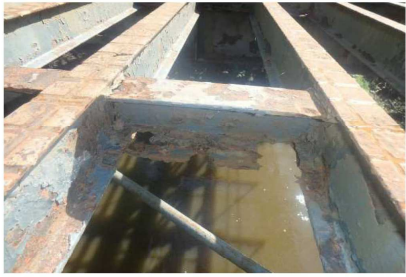
| | Číslo příhrady | Číslo podélníku | Číslo příčnicku | Závada | Foto |
|---|---|---|---|---|---|
| Pole 2 | 9 | 2 | 2 | koroze oslabení | |

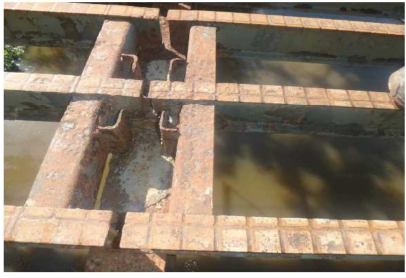
| | Číslo příhrady | Číslo podélníku | Číslo příčnicku | Závada | Foto |
|---|---|---|---|---|---|
| | 9 | 2 | 3 | koroze oslabení | |

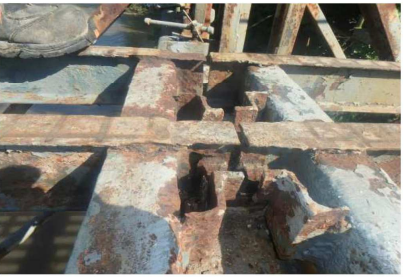
| | Číslo příhrady | Číslo podélníku | Číslo příčnicku | Závada | Foto |
|---|---|---|---|---|---|
| | 9 | 1 | 3 | koroze oslabení | |

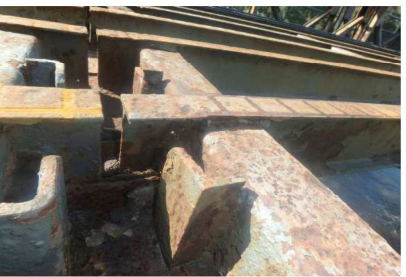
| | Číslo příhrady | Číslo podélníku | Číslo příčnicku | Závada | Foto |
|---|---|---|---|---|---|
| | 9 | 3 | 3 | koroze oslabení | |

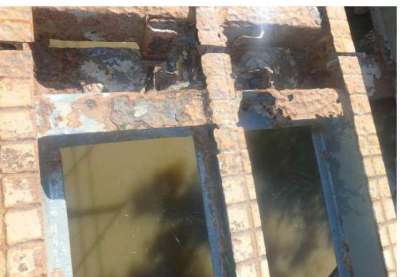
| | Číslo příhrady | Číslo podélníku | Číslo příčnicku | Závada | Foto |
|---|---|---|---|---|---|
| | 9 | 4 | 3 | koroze oslabení | |

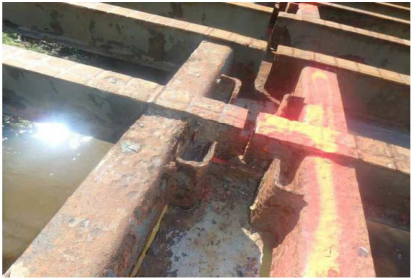
| | Číslo příhrady | Číslo podélníku | Číslo příčnicku | Závada | Foto |
|---|---|---|---|---|---|
| Pole 2 | 10 | 2 | 1 | koroze oslabení | |

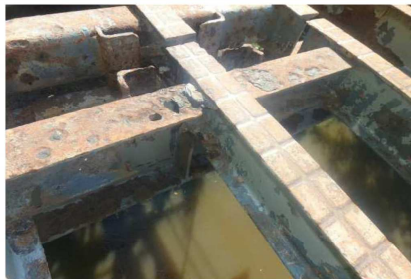
| | Číslo příhrady | Číslo podélníku | Číslo příčnicku | Závada | Foto |
|---|---|---|---|---|---|
| | 10 | 2 | 3 | koroze oslabení | |

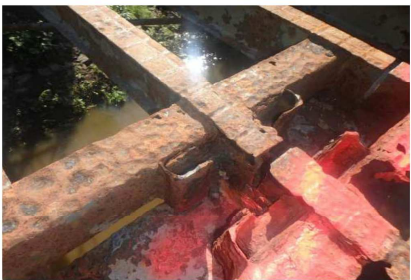
| | Číslo příhrady | Číslo podélníku | Číslo příčnicku | Závada | Foto |
|---|---|---|---|---|---|
| | 10 | 4 | 1 | koroze oslabení | |

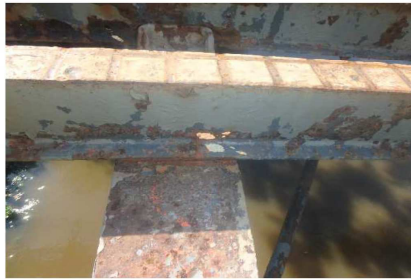
| | Číslo příhrady | Číslo podélníku | Číslo příčnicku | Závada | Foto |
|---|---|---|---|---|---|
| | 10 | 4 | 2 | koroze oslabení | |

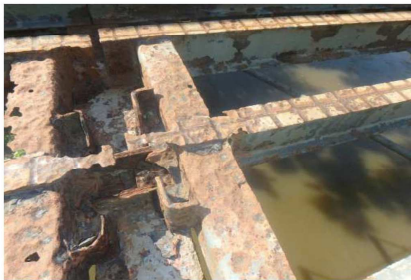
| | Číslo příhrady | Číslo podélníku | Číslo příčnicku | Závada | Foto |
|---|---|---|---|---|---|
| | 10 | 4 | 3 | koroze oslabení | |

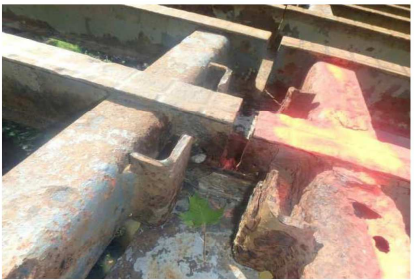
| | Číslo příhrady | Číslo podélníku | Číslo příčnicku | Závada | Foto |
|---|---|---|---|---|---|
| Pole 2 | 11 | 2 | 1 | koroze oslabení | |

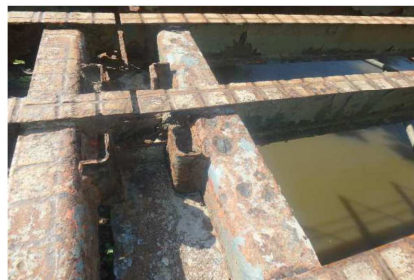
| | Číslo příhrady | Číslo podélníku | Číslo příčnicku | Závada | Foto |
|---|---|---|---|---|---|
| | 11 | 2 | 3 | koroze oslabení | |

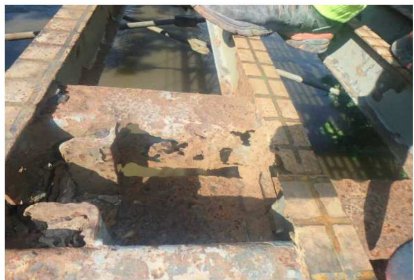
| | Číslo příhrady | Číslo podélníku | Číslo příčnicku | Závada | Foto |
|---|---|---|---|---|---|
| | 11 | 3 | 3 | koroze oslabení | |

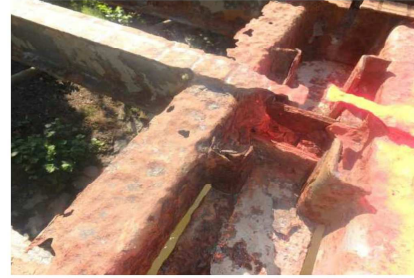
| | Číslo příhrady | Číslo podélníku | Číslo příčnicku | Závada | Foto |
|---|---|---|---|---|---|
| | 11 | 4 | 1 | koroze oslabení | |

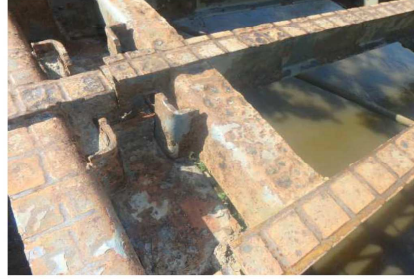
| | Číslo příhrady | Číslo podélníku | Číslo příčnicku | Závada | Foto |
|---|---|---|---|---|---|
| | 11 | 4 | 3 | koroze oslabení | |

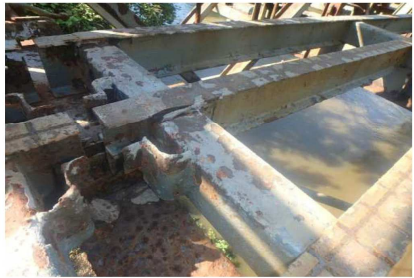
| | Číslo příhrady | Číslo podélníku | Číslo příčnicku | Závada | Foto |
|---|---|---|---|---|---|
| Pole 2 | 11 | 5 | 3 | koroze oslabení | |

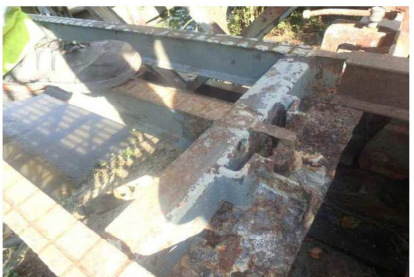
| | Číslo příhrady | Číslo podélníku | Číslo příčnicku | Závada | Foto |
|---|---|---|---|---|---|
| | 12 | 1 | 3 | koroze oslabení | |

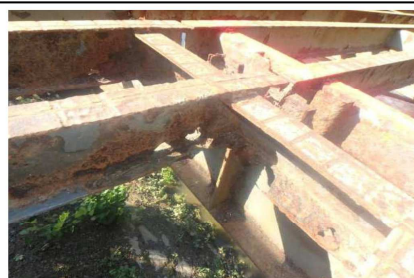
| | Číslo příhrady | Číslo podélníku | Číslo příčnicku | Závada | Foto |
|---|---|---|---|---|---|
| | 12 | 2 | 1 | koroze oslabení | |

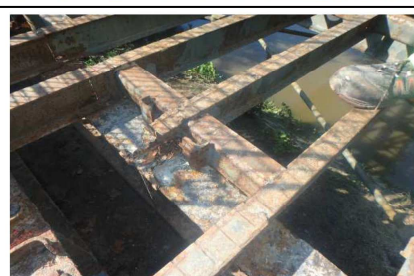
| | Číslo příhrady | Číslo podélníku | Číslo příčnicku | Závada | Foto |
|---|---|---|---|---|---|
| | 12 | 2 | 3 | koroze oslabení | |

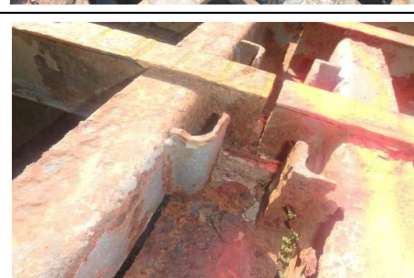
| | Číslo příhrady | Číslo podélníku | Číslo příčnicku | Závada | Foto |
|---|---|---|---|---|---|
| | 12 | 3 | 1 | koroze oslabení | |

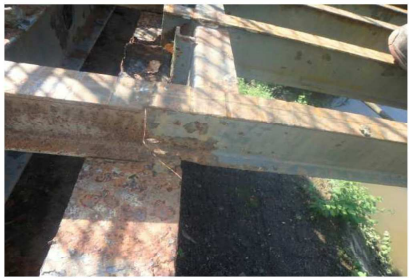
| | Číslo příhrady | Číslo podélníku | Číslo příčnicku | Závada | Foto |
|---|---|---|---|---|---|
| Pole 2 | 12 | 3 | 3 | koroze oslabení | |

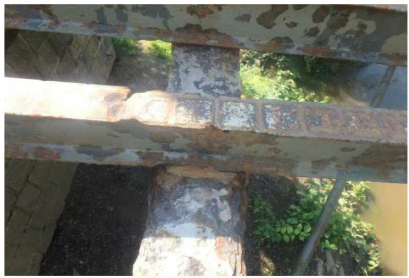
| | Číslo příhrady | Číslo podélníku | Číslo příčnicku | Závada | Foto |
|---|---|---|---|---|---|
| | 12 | 4 | 2 | koroze oslabení | |

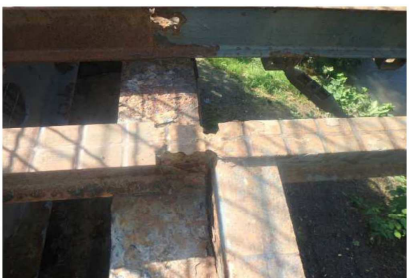
| | Číslo příhrady | Číslo podélníku | Číslo příčnicku | Závada | Foto |
|---|---|---|---|---|---|
| | 12 | 4 | 3 | koroze oslabení | |

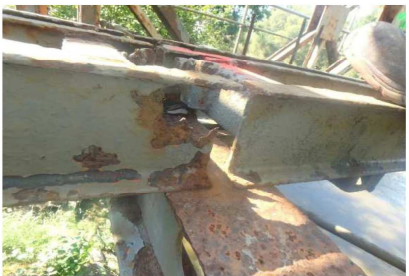
| | Číslo příhrady | Číslo podélníku | Číslo příčnicku | Závada | Foto |
|---|---|---|---|---|---|
| | 12 | 5 | 1 | koroze oslabení | |

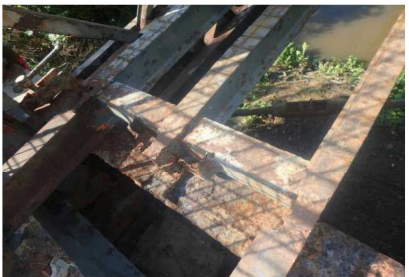
| | Číslo příhrady | Číslo podélníku | Číslo příčnicku | Závada | Foto |
|---|---|---|---|---|---|
| | 12 | 5 | 3 | koroze oslabení | |

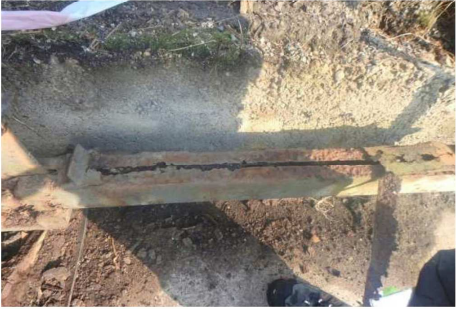
| | Číslo příhrady | Číslo příčnicku | Závada | Foto |
|---|---|---|---|---|
| Pole 1 - levý chodník | 1 | 1 | prokorodovaná konzola - výměna | |

- výměna 4 ks poškozených lávkových konzol (chodníkových nosníků),
- řádné osazení chodníkových sloupků včetně osazení závlaček, oprava poškozených svarů a trhlín,
- osazení chodníků.

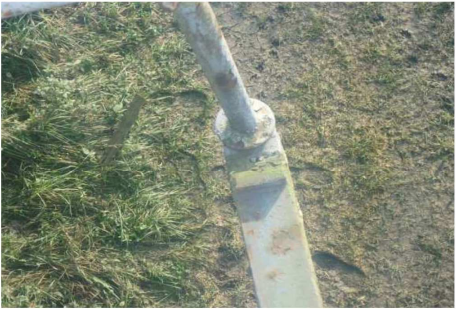
| | Číslo příhrady | Číslo příčnicku | Závada | Foto |
|---|---|---|---|---|
| | 3 | 3 | sloupek volný | |

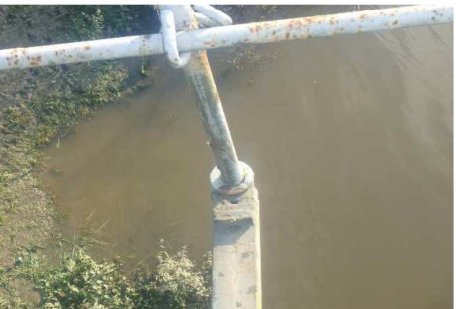
| | Číslo příhrady | Číslo příčnicku | Závada | Foto |
|---|---|---|---|---|
| | 5 | 2 | sloupek volný | |

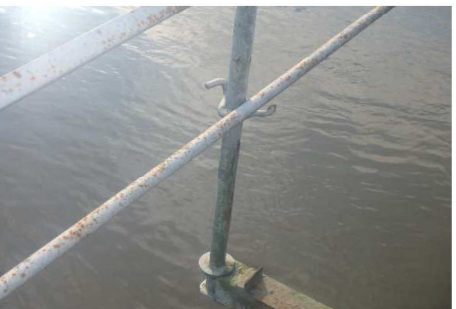
| | Číslo příhrady | Číslo příčnicku | Závada | Foto |
|---|---|---|---|---|
| | 6 | 2, 3 | sloupek volný, nedostatečně uchycené madlo | |

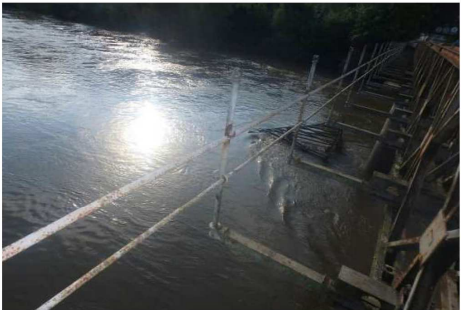
| | Číslo příhrady | Číslo příčnicku | Závada | Foto |
|---|---|---|---|---|
| Pole 1 - levý chodník | 8 | 3 | sloupek volný | |

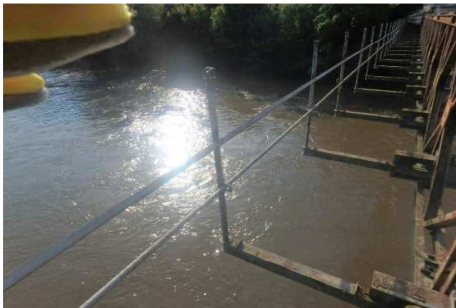
| | Číslo příhrady | Číslo příčnicku | Závada | Foto |
|---|---|---|---|---|
| Pole 2 - levý chodník | 1 | 2, 3 | sloupek volný | |

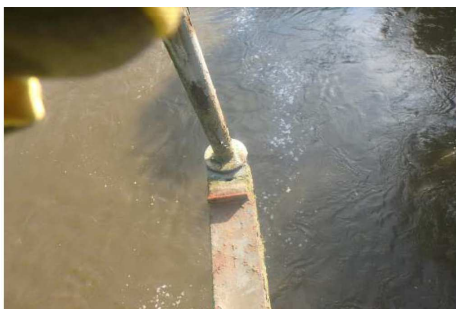
| | Číslo příhrady | Číslo příčnicku | Závada | Foto |
|---|---|---|---|---|
| | 7 | 2 | sloupek volný | |

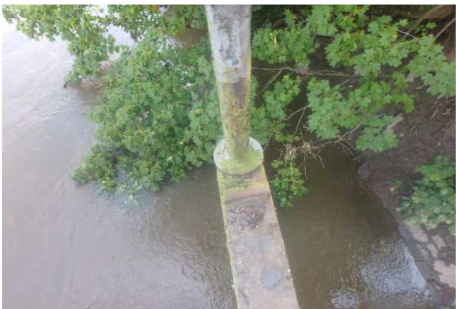
| | Číslo příhrady | Číslo příčnicku | Závada | Foto |
|---|---|---|---|---|
| | 10 | 2 | sloupek volný | |

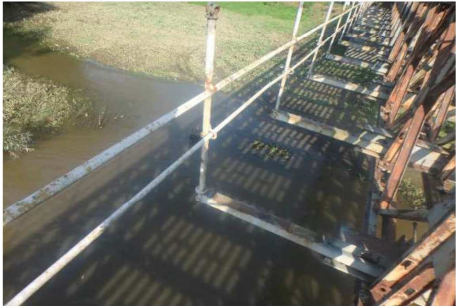
| | Číslo příhrady | Číslo příčnicku | Závada | Foto |
|---|---|---|---|---|
| Pole 1 -<br>pravý<br>chodník | 1 | 2 | sloupek volný | |

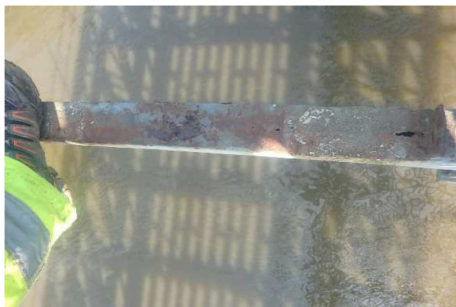
| | Číslo příhrady | Číslo příčnicku | Závada | Foto |
|---|---|---|---|---|
| | 6 | 2, 3 | sloupek volný,<br>prokorodovaná<br>konzola u příčnicku<br>3 | |

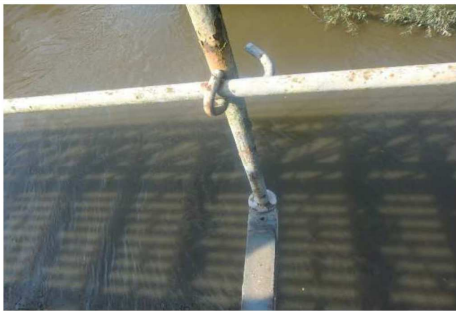
| | Číslo příhrady | Číslo příčnicku | Závada | Foto |
|---|---|---|---|---|
| Pole 1 -<br>pravý<br>chodník | 7 | 2 | sloupek volný | |

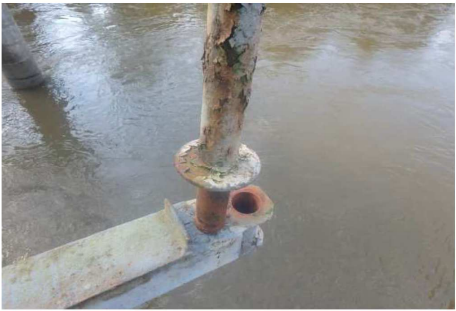
| | Číslo příhrady | Číslo příčnicku | Závada | Foto |
|---|---|---|---|---|
| | 9 | 3 | sloupek volný - lze<br>vyndat, prasklý<br>svar u madla | |

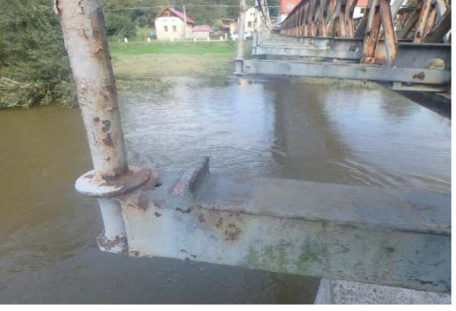
| | Číslo příhrady | Číslo příčnicku | Závada | Foto |
|---|---|---|---|---|
| | 10 | 2, 3 | sloupek volný | |

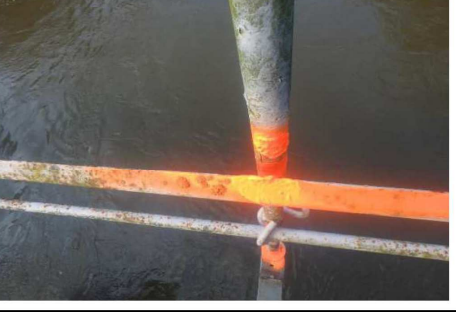
| | Číslo příhrady | Číslo příčnicku | Závada | Foto |
|---|---|---|---|---|
| | 11 | 2, 3 | sloupek volný,<br>prasklý svar u<br>madla | |

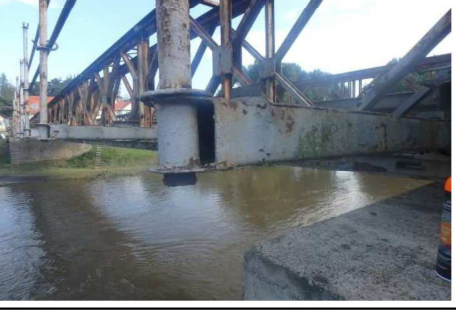
| | Číslo příhrady | Číslo příčnicku | Závada | Foto |
|---|---|---|---|---|
| | 12 | 2, 3 | sloupek volný | |

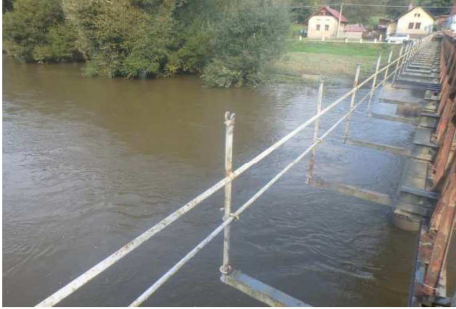
| | Číslo příhrady | Číslo příčnicku | Závada | Foto |
|---|---|---|---|---|
| Pole 2 -<br>pravý<br>chodník | 1 | 2, 3 | sloupek volný | |

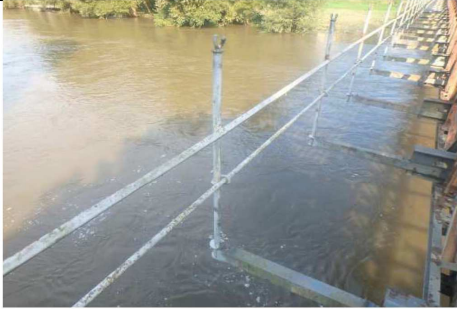
| | Číslo příhrady | Číslo příčnicku | Závada | Foto |
|---|---|---|---|---|
| | 6 | 3 | sloupek volný | |

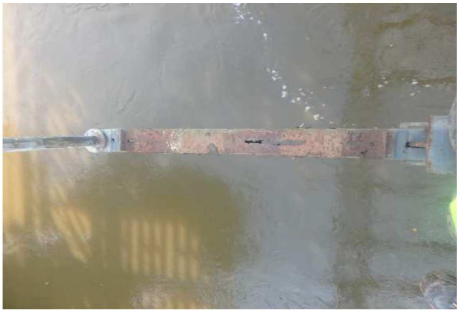
| | Číslo příhrady | Číslo příčnicku | Závada | Foto |
|---|---|---|---|---|
| | 8 | 2 | prokorodovaná konzola | |

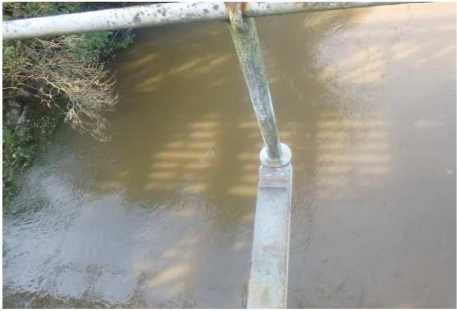
| | Číslo příhrady | Číslo příčnicku | Závada | Foto |
|---|---|---|---|---|
| | 9 | 2 | sloupek volný | |

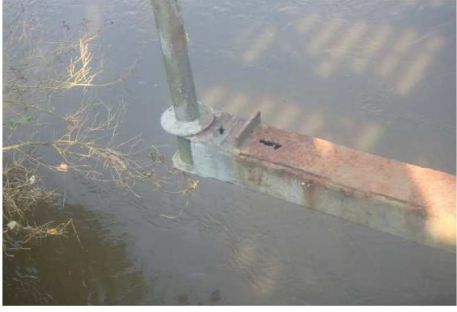
| | Číslo příhrady | Číslo příčnicku | Závada | Foto |
|---|---|---|---|---|
| | 11 | 2 | prokorodovaná konzola | |

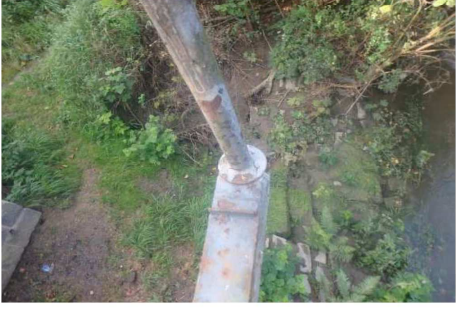
| | Číslo příhrady | Číslo příčnicku | Závada | Foto |
|---|---|---|---|---|
| | 11 | 3 | sloupek volný | |
