**ZNALECKÝ POSUDEK**

**264 - 34/2025**

**O TECHNICKÉM STAVU**  
**BUDOVY OBECNÍHO ÚŘADU**  
**Přestavlky č. p. 56**

**Účel posudku:** Posouzení poruch stavby při severním štítu.

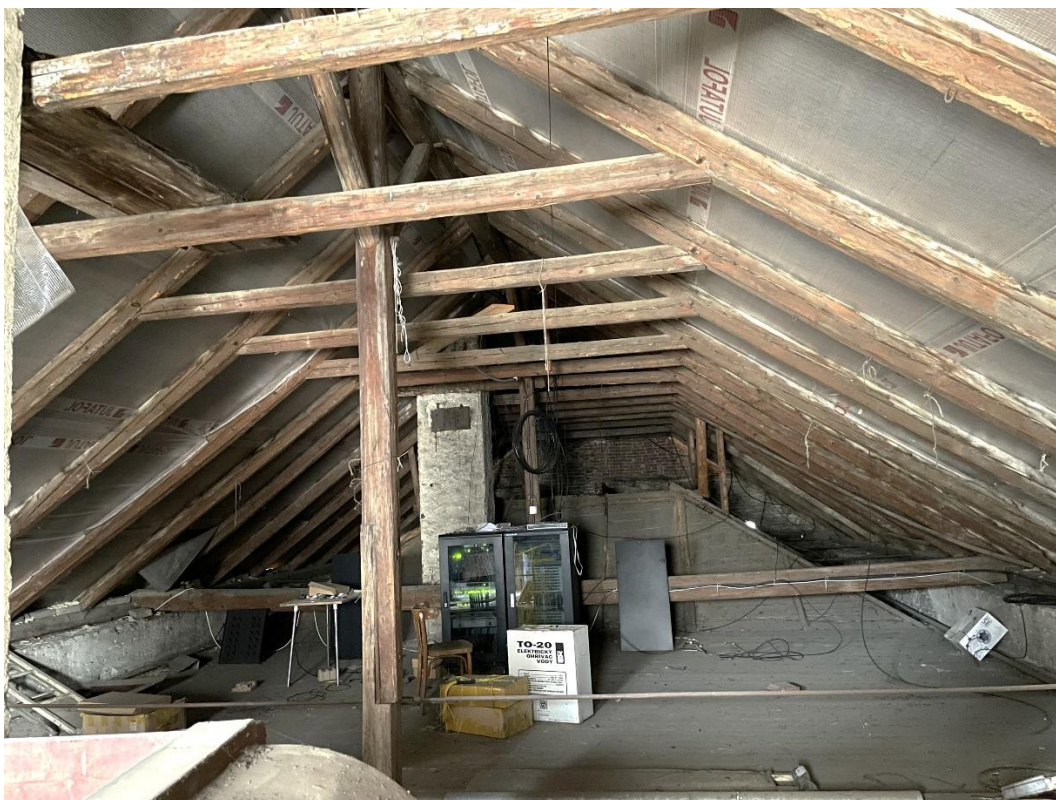
Obr. 5a. Konstrukce krovy je hambálková s vrcholovou vaznicí a s uložením krokví na pozednicích, které odpovídá novějšímu řešení krovů běžně uplatňovanému u vaznicových soustav. V popředí je vodorovné ocelové táhlo, které nahradilo hlavní trám plné vazby s podchyceným sloupkem plné vazby.

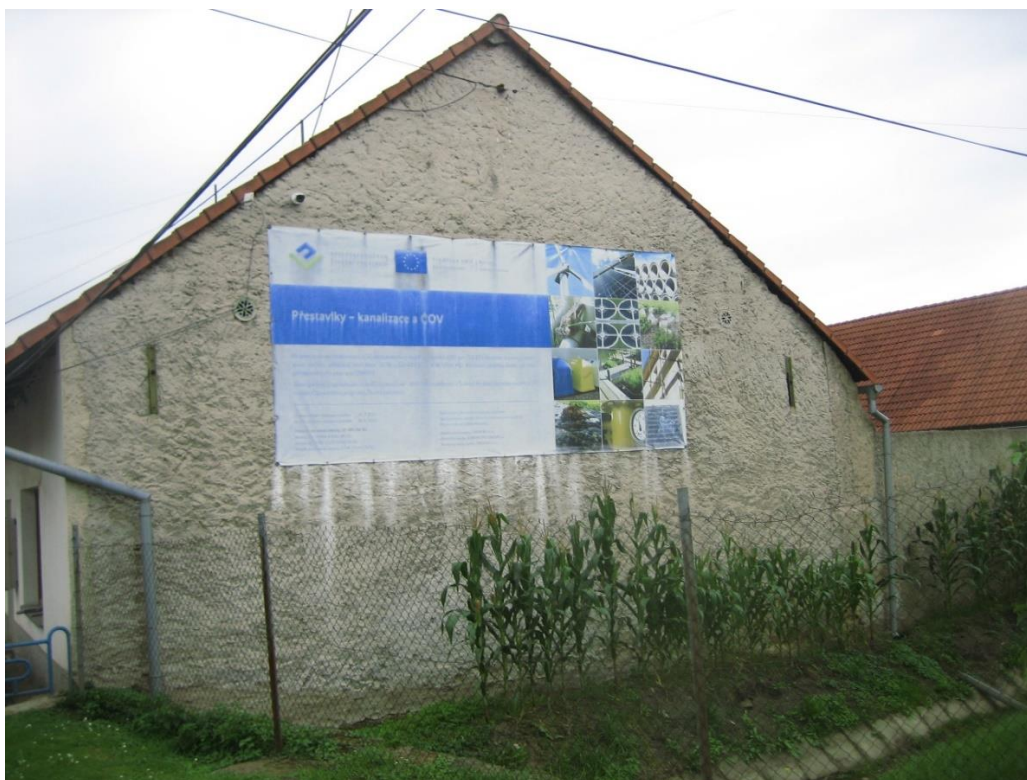
Obr. 6a. Štíty budovy byly dodatečně sepnuté táhly při podlaze půdy podél půdní nadezdívky. Kotvení ocelovými profily U 6 délky 0,65 m jsou patrné na severním štítu, na jižním štítu byly překryté dodatečným zateplením

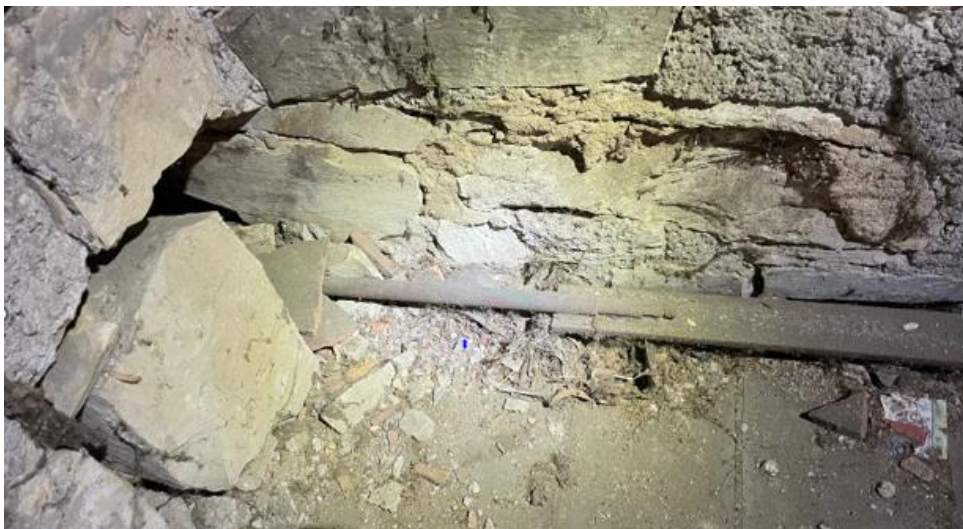
Obr. 6c. Styk spínací tyče Ø 20 mm se šroubením s plochým táhlem 50/10 mm při jihozápadním nároží budovy.
