# STAVEBNĚ TECHNICKÝ PRŮZKUM

„LnJ č.p. 104 – stavební úpravy a změna využití“  
par. č. st. 110/1  
k.ú. Luka nad Jihlavou [688 703]

V rámci stavebně technického průzkumu vybraných stavebních konstrukcí – podlahové stropní a stěnové konstrukce objekt č.p. 104 v Lukách nad Jihlavou bylo v období 10 – 12 /2023 provedeno podrobné místní šetření za účelem provedení hodnocení skutečného stavu vybraných konstrukcí.

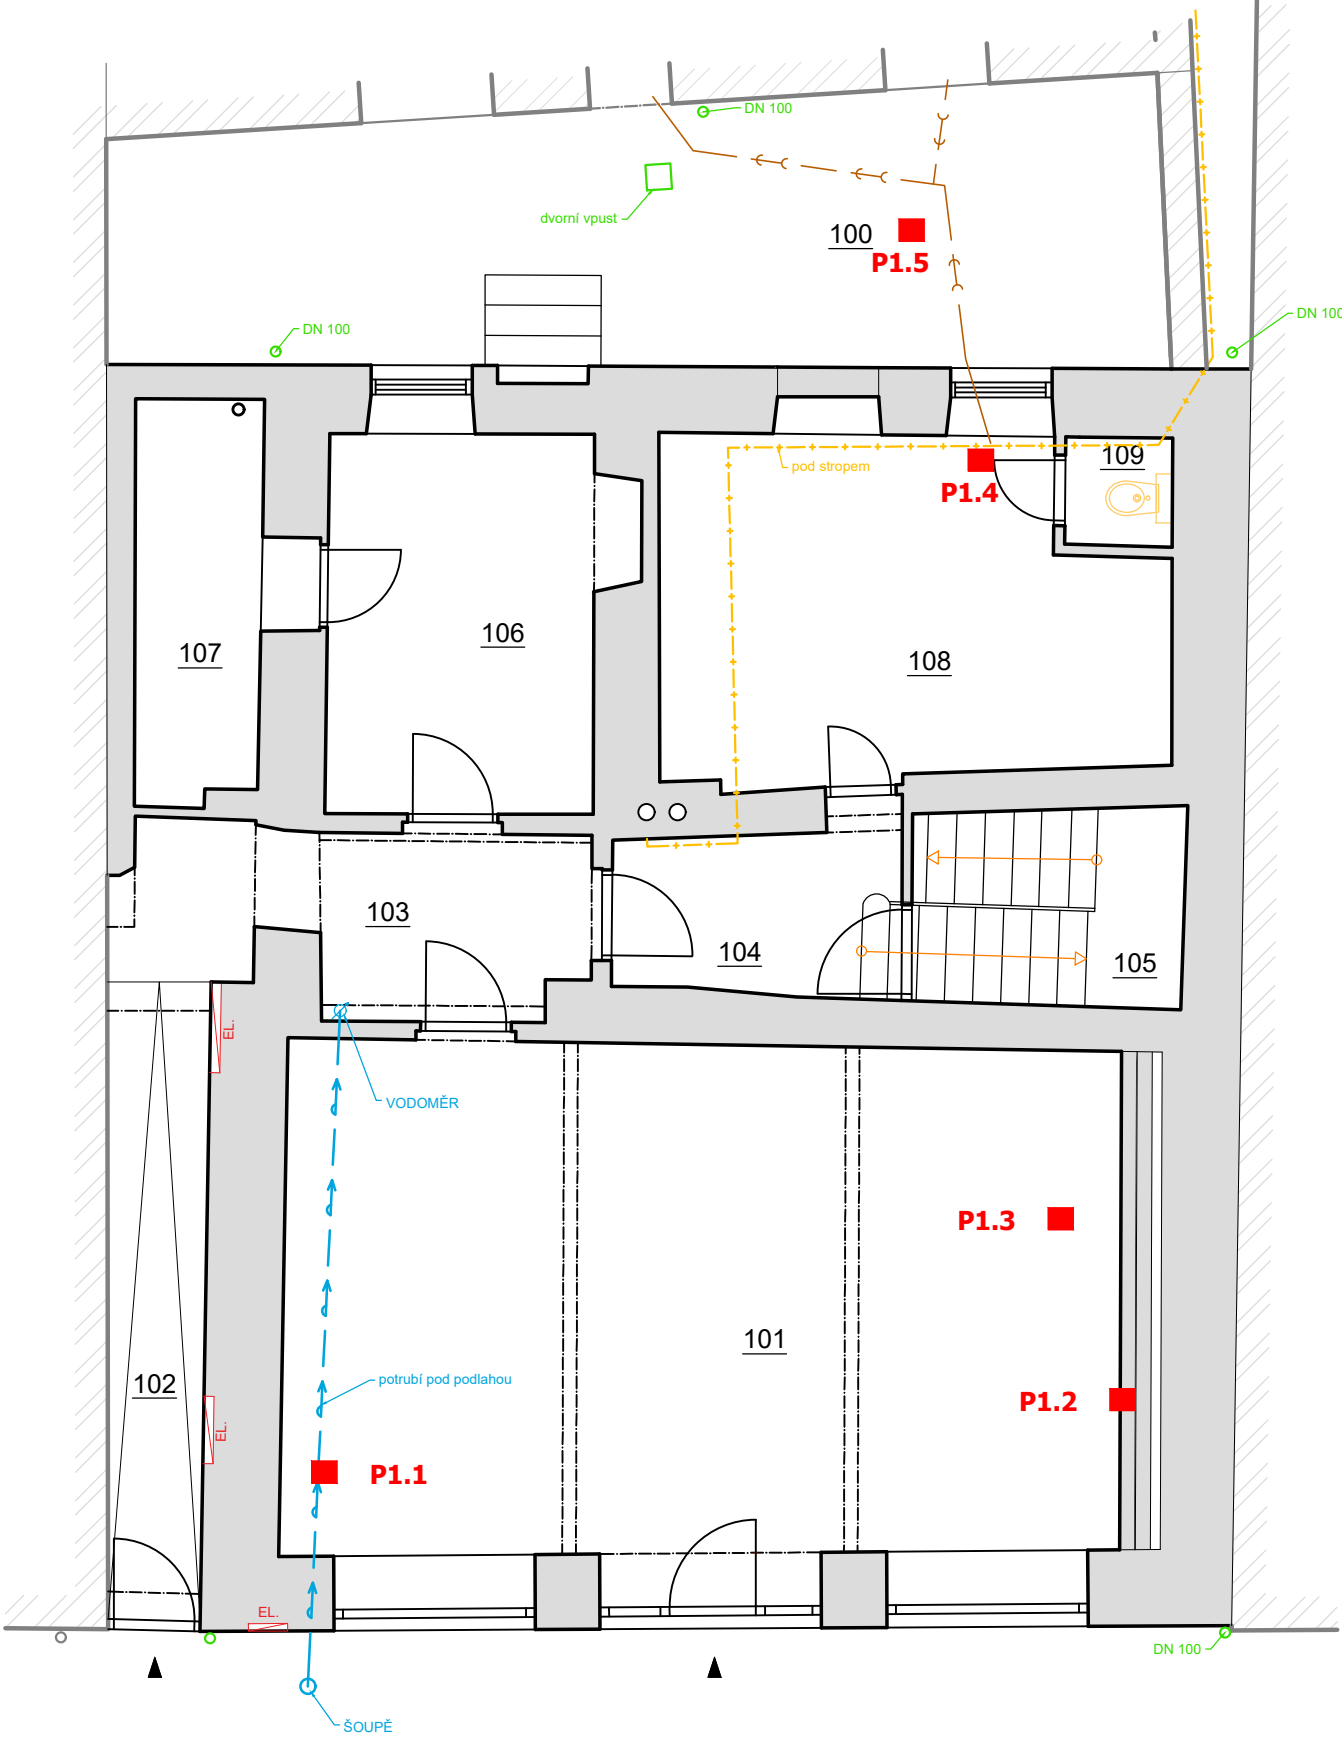
PŮDORYS 1NP

- P1.1** Sonda podlahového souvrství na terénu - obnažena vodovodní přípojka
- P1.2** Sonda do stěny - obnažena přizdívka, svislá hydroizolace a vzduchová mezera mezi objekty
- P1.3** Sonda do stropu - keramické vložky HURDIS do ocelových nosníků - místo vykazující poruchy / trhliny
- P1.4** Sonda podlahového souvrství na terénu - obnaženo kanalizační potrubí - kanalizační přípojka
- P1.5** Sonda v rostlém terénu dvorku - obnaženo kanalizační potrubí - kanalizační přípojka
