**Žďár nad Sázavou  
Poutní kostel sv. Jana Nepomuckého  
Omítky exteriéru kostela**

Průzkum

**Restaurátorská zpráva a fotodokumentace**

**Památka :** Poutní kostel sv. Jana Nepomuckého na Zelené hoře ve Žďáru nad Sázavou  
č. p. 577

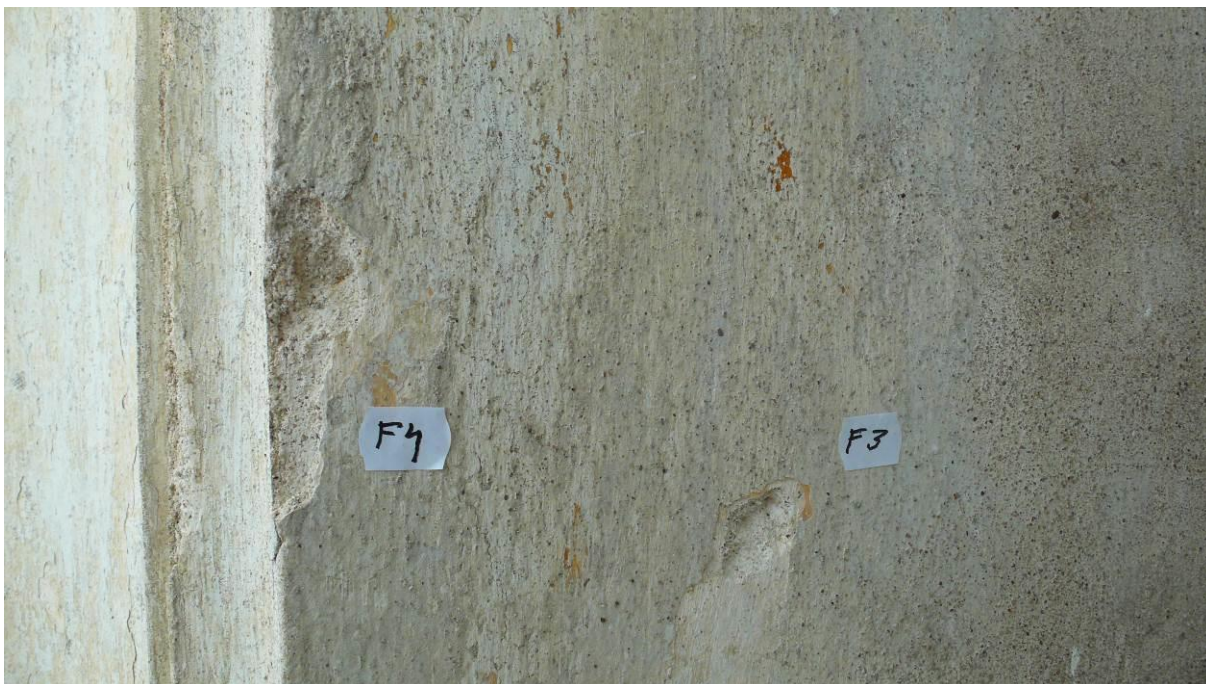
Severovýchodní strana 45  
Prosvítající okrová vrstva

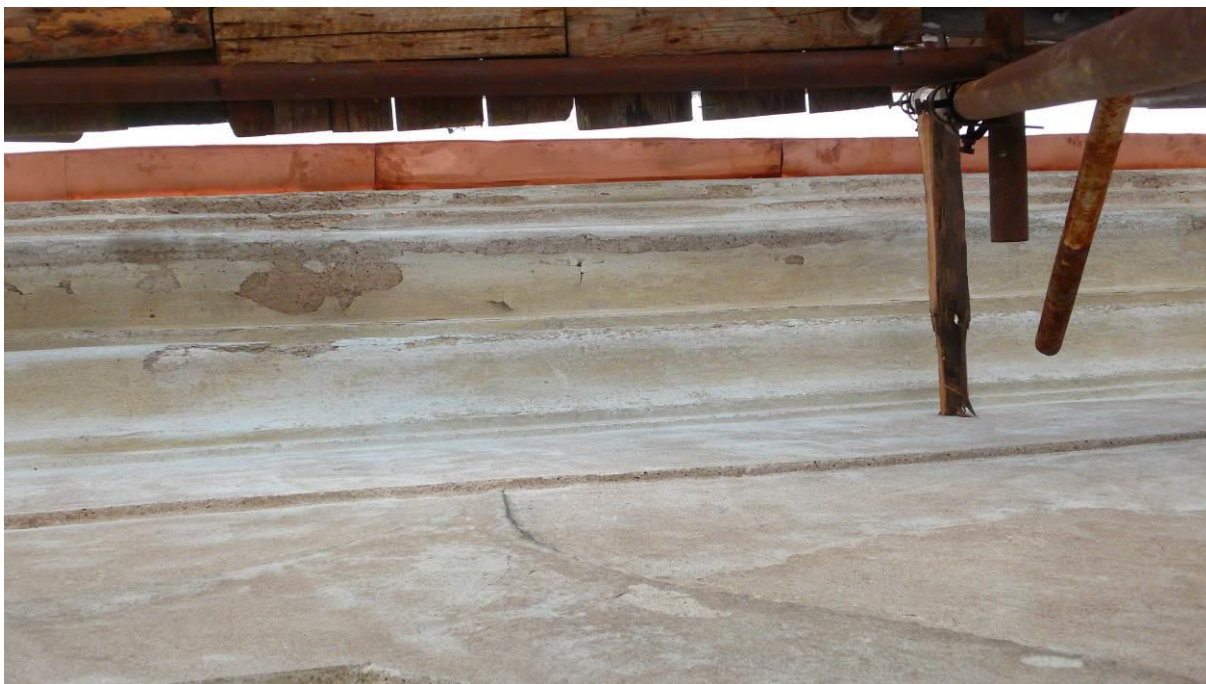
Severozápadní strana 51  
Prosvítající červená vrstva

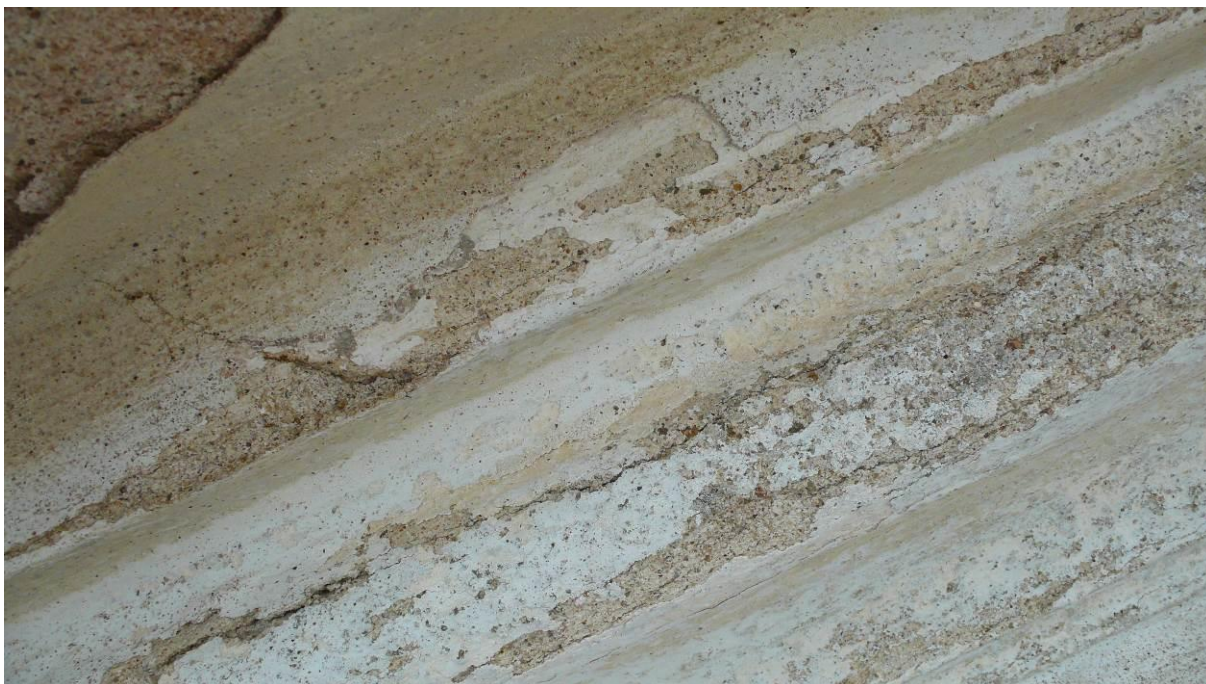
Severozápadní strana 53  
Prosvítající červená vrstva

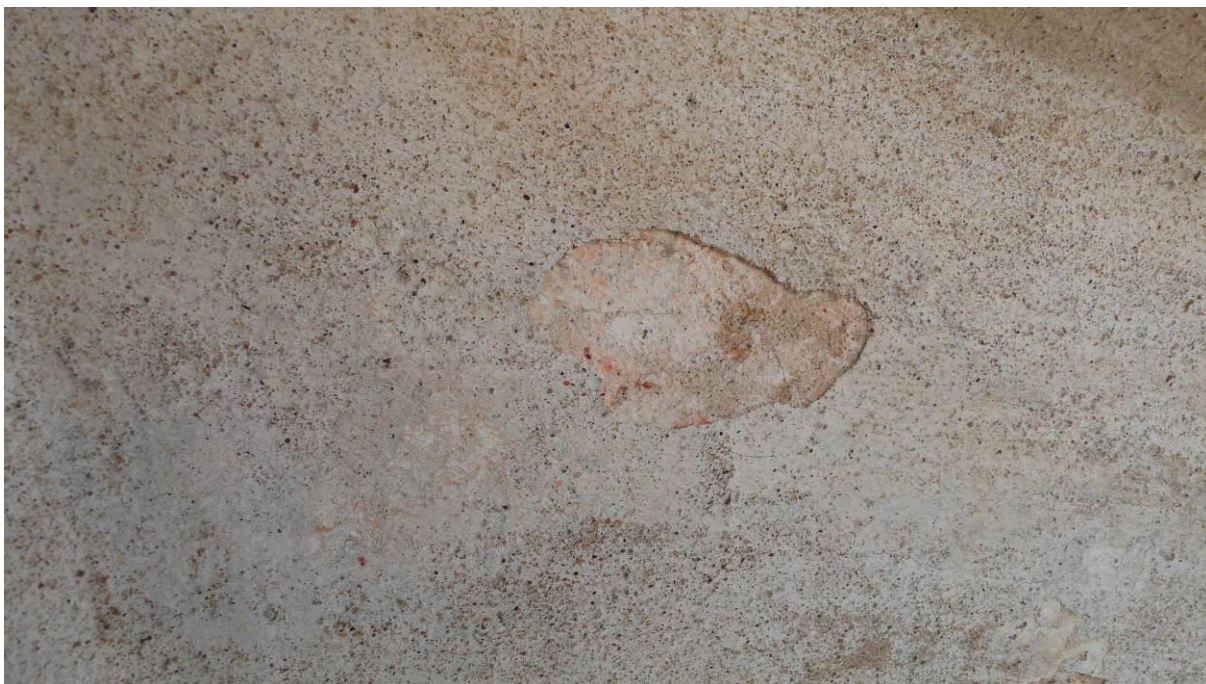
Severozápadní strana 59  
Prosvítající červená vrstva

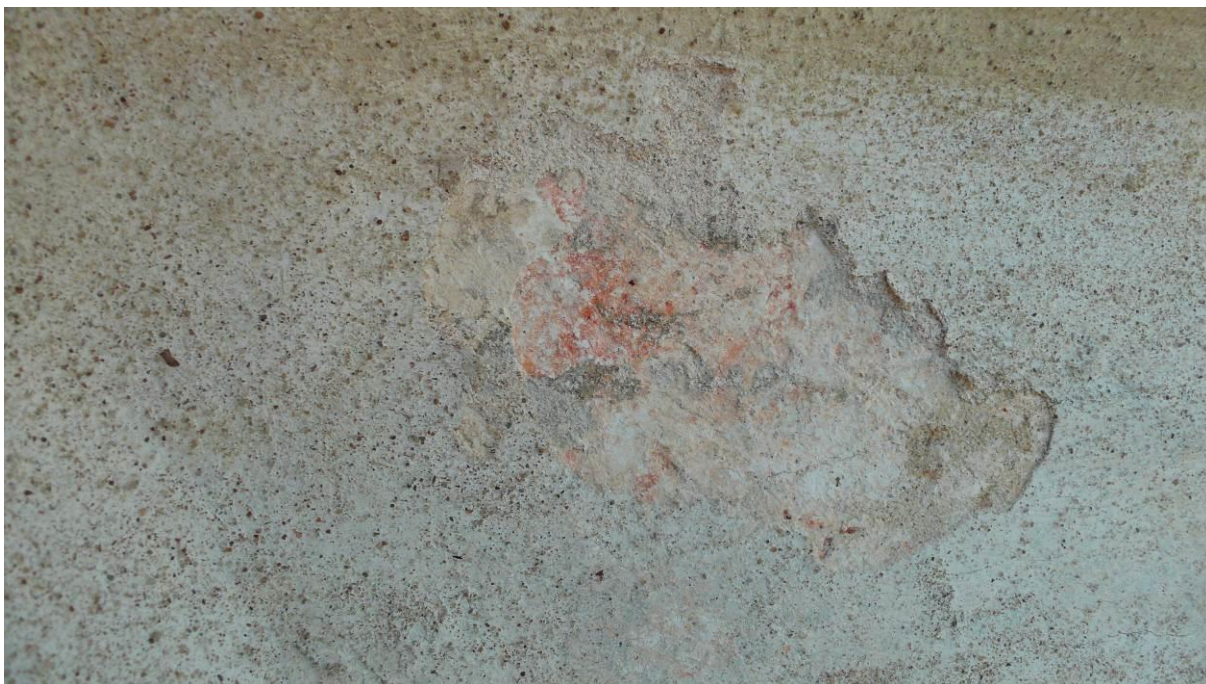
Severozápadní strana 61  
Prosvítající červená vrstva
