| název posudku: | <b>NÁVRH OPRAVY JIŽNÍ STĚNY</b><br>bývalá fara, Tuklaty | | |
| | <b>STATICKÝ POSUDEK</b> | | |
| stup. dokumentace: | Dokumentace pro provedení stavby DPS | datum: | 4/2019 |

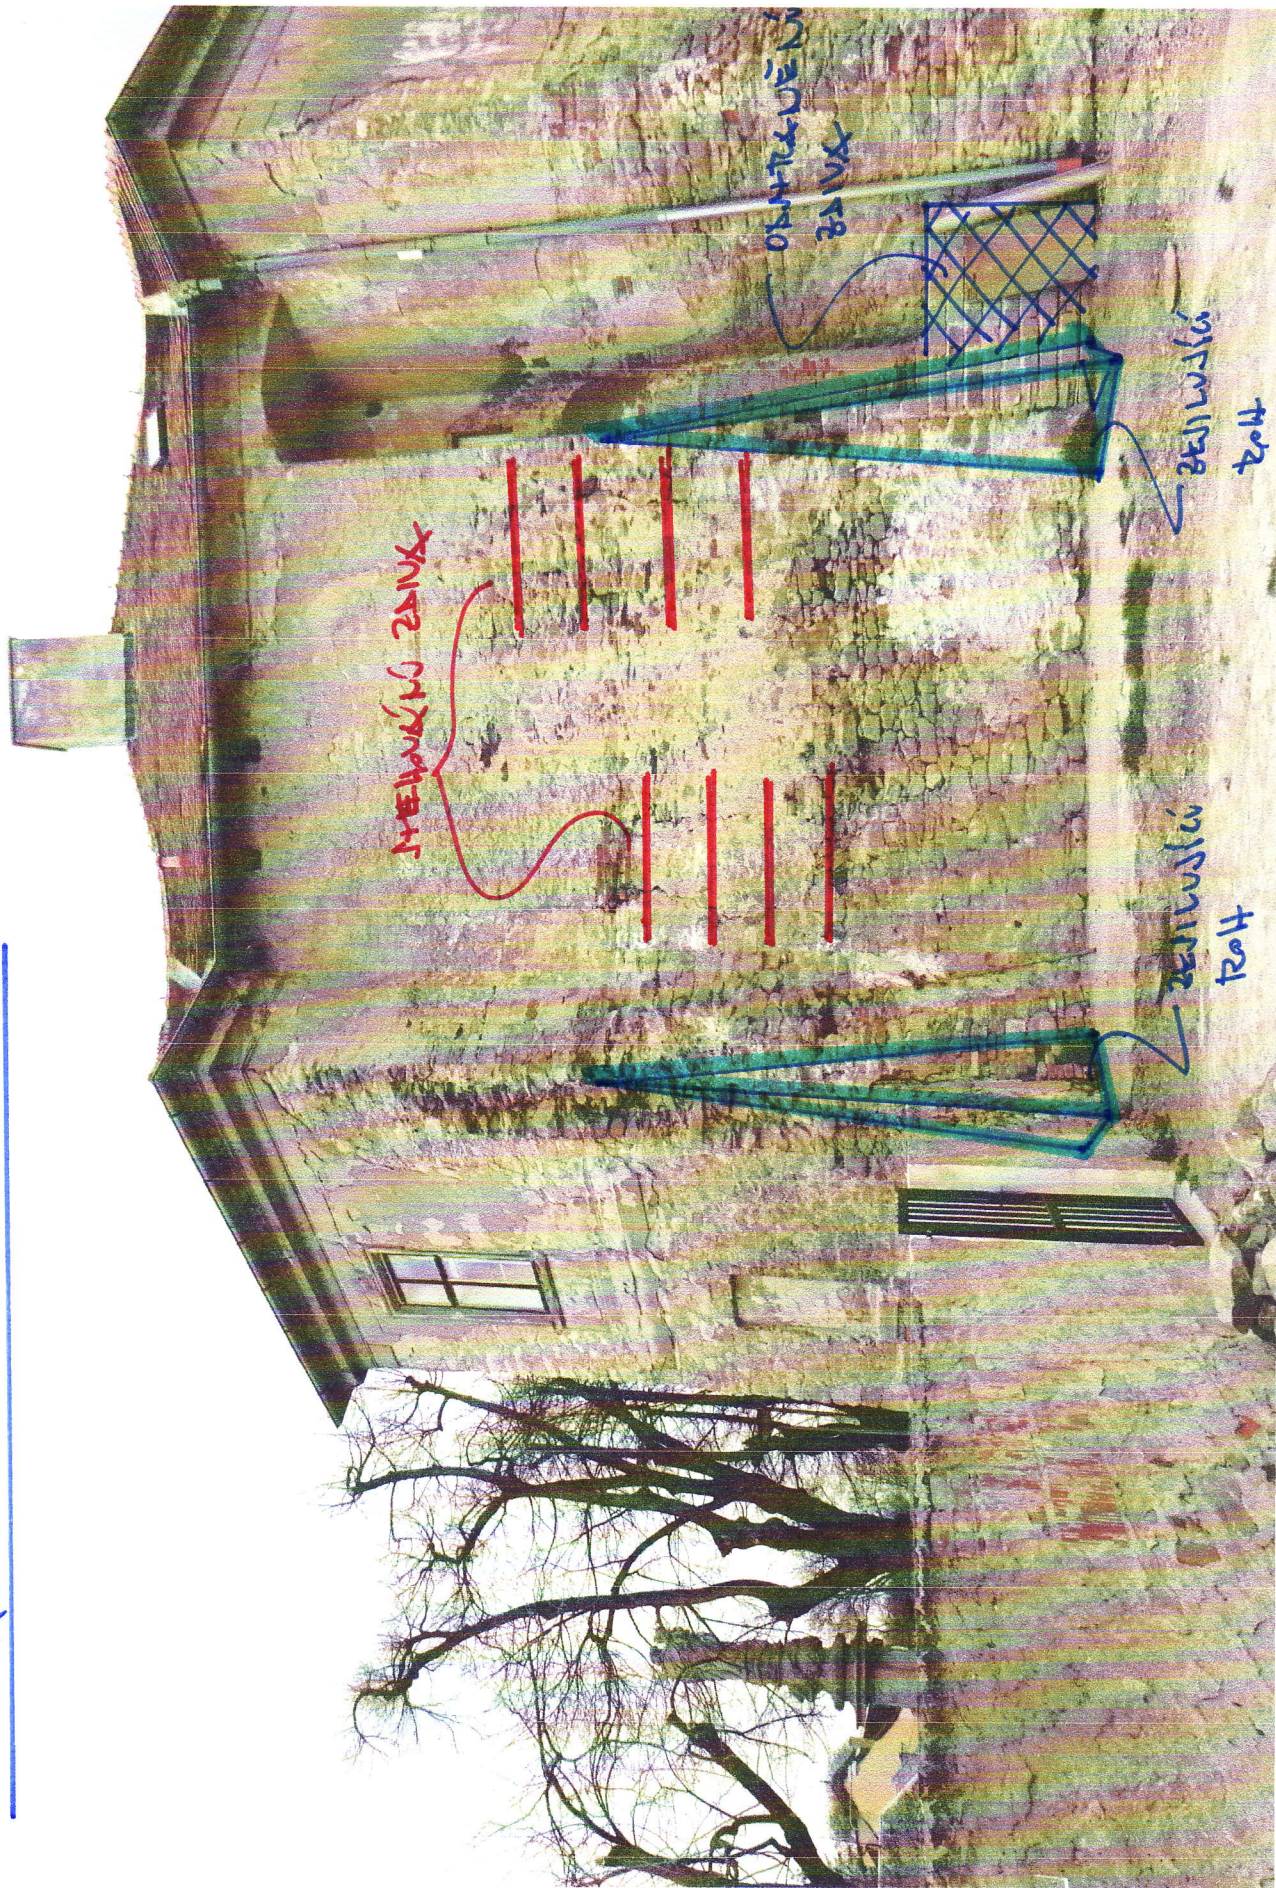
obrázek č.4  
Pohled na jižní stěnu

Dotčená jižní stěna má poruchy v rozích, kde došlo k odpadnutí celé části zdiva. V těchto rozích byla pravděpodobně napojená sousední budova. Stěna má lokálně degradované zdivo, které se projevuje jeho vysypáním, a lokální svislé trhliny.

Dotčené poruchy jsou pravděpodobně nejvíce způsobené nedostatečnou údržbou, respektive nedostatečným krytím zdiva omítkou. Obnažené zdivo je vystaveno povětrnostní vlhkosti, které způsobuje degradaci zdiva a navíc při mrazových cyklech dochází k roztržení zdiva, které způsobuje odpadávaní zdiva.

Lokální degradované zdivo navrhuje lokálně nahradit novým zdivem.

Pro omezení degradace opravené stěny v čase je nutné zdivo zakrýt novou omítkou.

K zamezení pohybů na trhlínách navrhuje vyztužit zdivo tenkými betonářskými pruty vloženými do ložných spár zdiva obdobným způsobem, jak to provádí firma StatiCal nebo Helifix pomocí svých speciálních kotevních prutů a pojiv. V pruhu cca 1,0m podél trhliny musí být odstraněna stávající omítka. V každé třetí ložné spáře zdiva bude malta v ložné spáře v lici zdi vyškrábána (nebo vysekána) do hloubky min. 25mm (lépe 30 - 35mm). Zdivo ve spáře bude navlhčeno, aby neodsávalo rychle vodu z malty. Do spáry bude nanášeno lepidlo pro lepení obkladů v exteriéru. Do lepidla bude vtlačěn prut betonářské výztuže o  $\varnothing$  4-5mm, který musí přesahovat na každou stranu trhliny alespoň 400mm. Musí to být prut žebírkový. Samostatné pruty žebírkové výztuže o těchto průměrech nejsou podle nás na trhu dostupné a proto to budou muset být pruty vyřezané z KARI sítě. Spára bude ihned doplněna lepidlem až do lince zdiva (aby se spojilo lepidlo ve spáře za i před prutem do jednoho celku). Omítku, kterou bude nutno opět doplnit v těchto pruzích kolem trhlín, doporučuji vyztužit ocelovým pletivem (Rabic).
