**AP - atelier, s.r.o.**

### **Stavebně technický průzkum stropních konstrukcí nad 4.NP v objektu Magistrátu města Brna, Malinovského náměstí 3, Brno**

Na základě požadavku objednatele byl dne 18.02.2015 proveden stavebně technický průzkum (dále jen STP) dřevěných trámových stropů s rákosníky a rovným podhledem nad 4.NP v rohové části objektu Magistrátu města Brna na Malinovského náměstí 3 v Brně.

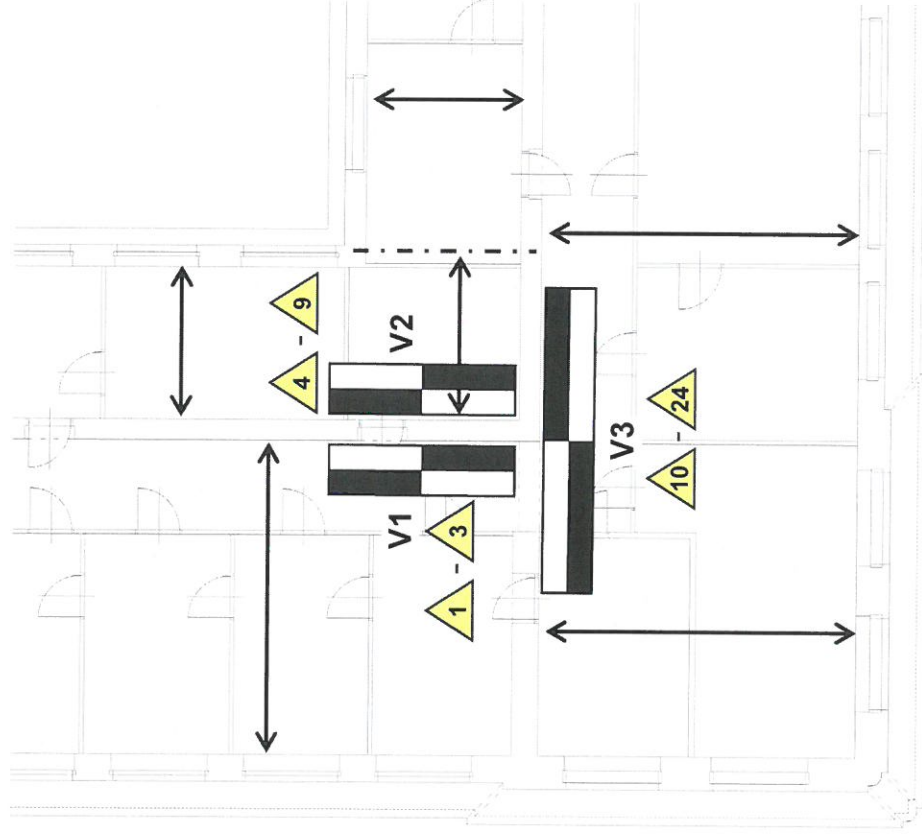
### Výřez z půdorysu 4.NP - severní rohová část

- Hodnoty v závorkách označují zbytkové průřezy stropních trámů v místě uložení. Kde nejsou uvedeny hodnoty v závorkách, nejsou stropní trámy napadeny dřevokaznými škůdci.
- Stropní trám č.1 je v lici uložení napaden konioforou sklepní (pouze v malé části v ose trámu), foto č.14. Na stropním trámu jsou viditelné plodnice, foto č.12 - 14. V levé části trámu je výrazná sesychací trhlina, foto č.15. V místě trámu je také napaden prkenný záklop.
- Mezi stropními trámy č.2 a 4 byla v minulosti provedena výměna stropního trámu. Ten byl nahrazen dřevěným trámkem s přibitými prkny z bočních stran a dvěma ocelovými nosníky I 140.
- Ocelové nosníky výměny jsou povrchově napadeny korozí, foto č.17.
- Uložení I nosníků je přibližně shodné s přiléhajícími stropními trámy.
- Stropní trám č.4 je v místě uložení napaden konioforou sklepní (pouze v levé polovině trámu), foto č.21.

Vzhledem k zjištěným skutečnostem v rámci STP doporučujeme u napadených stropních trámů v místě sondy mechanicky odstranit napadenou část dřeva a ponechané zdravé dřevo chemicky ošetřit vhodnou chemickou impregnací, aby se zamezilo šíření dřevokazných hub. Zbytkové průřezy bude nutné nechat posoudit statikem. V rámci průzkumu nebylo možné zkontrolovat všechny stropní trámy. Je pravděpodobné, že takto napadených stropních trámů se ve stropní konstrukci může vyskytovat více.

Doporučujeme zkontrolovat stropní trámy minimálně v ploše plánované VZT jednotky.

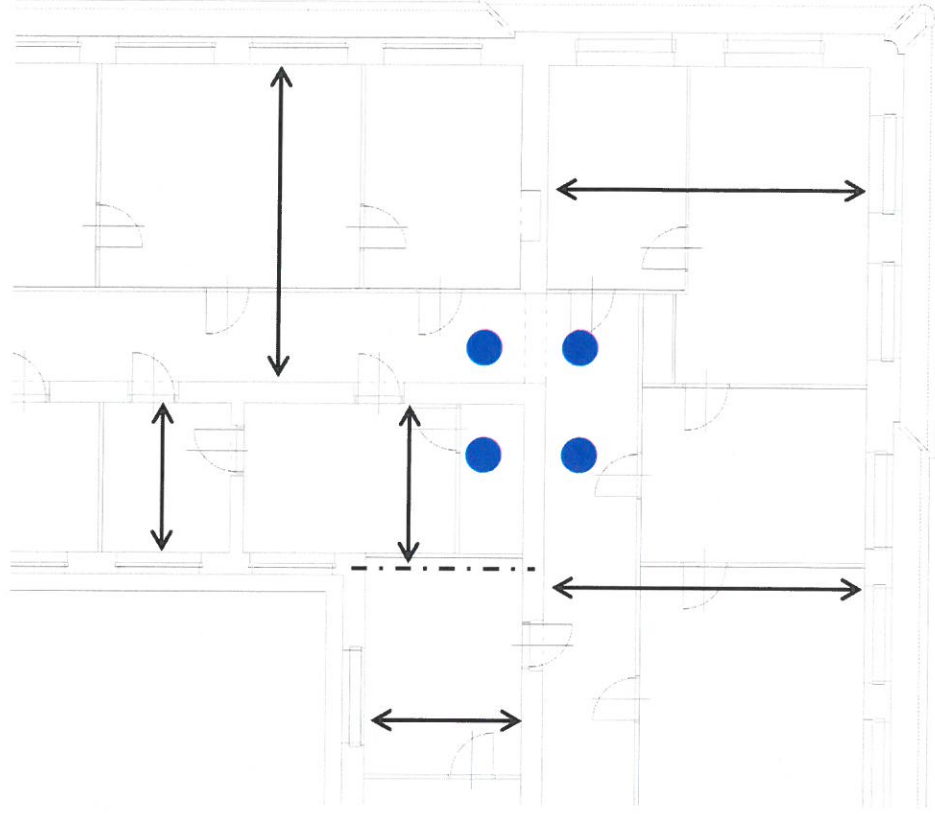
### Výřez z půdorysu 4.NP - západní rohová část

Zjištění druhu stropní konstrukce, skladeb, dimenze atd. (sondy V1 - V3) bylo provedeno v rohové severní části objektu. V západní rohové části objektu bylo pouze malými kopanými sondami ověřeno, že stropní konstrukce je provedena stejným způsobem (zrcadlově), jak v severní rohové části.
