# LABORATORNÍ ZPRÁVA

ŠKO-ENERGO, s.r.o. Mladá Boleslav

Odprášení fluidního kotle K90

Filtr ZVVZ-FTR

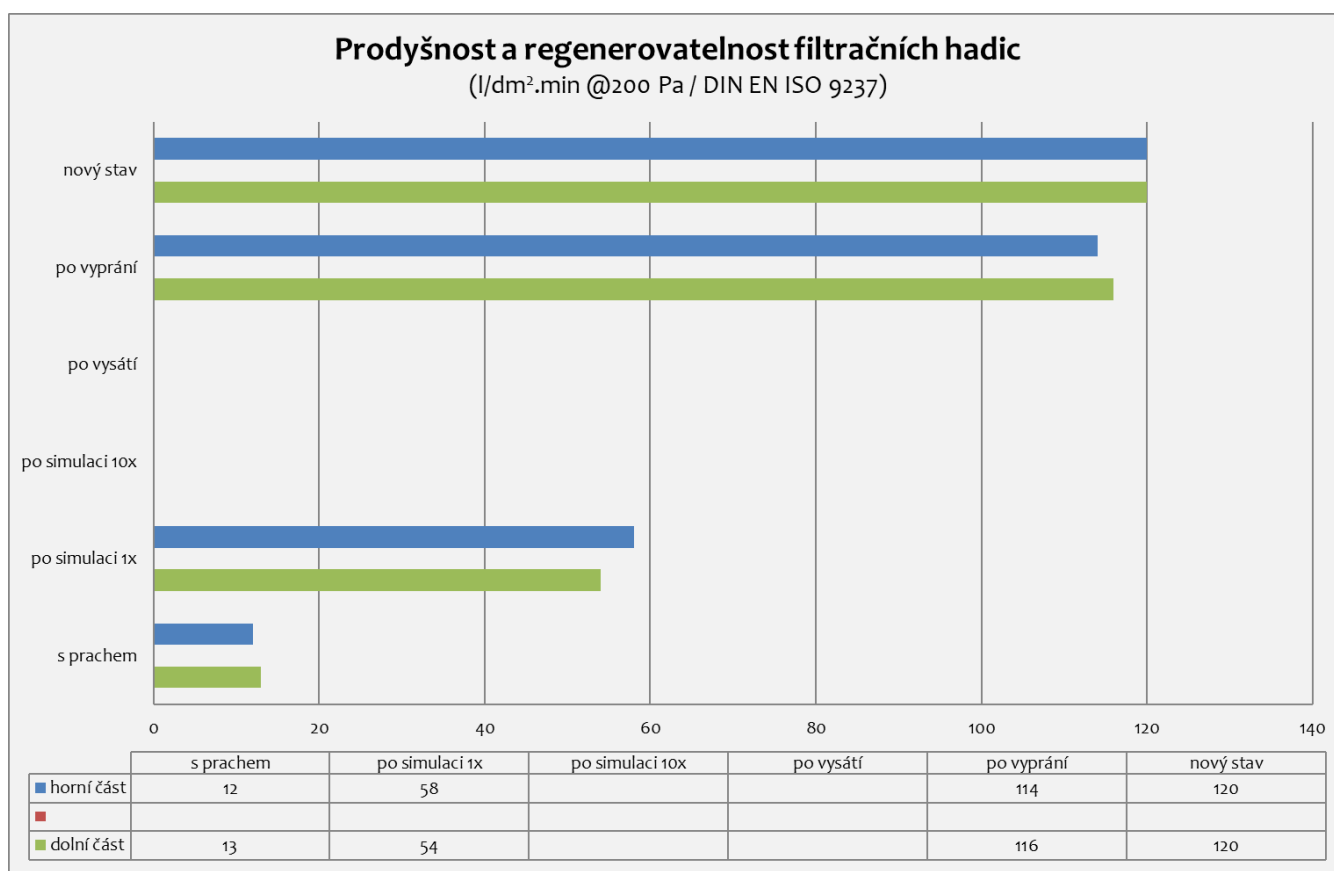
Prachová vrstva / vzhled:	<p>Funkční (vnější) strana filtrační hadice (dále jen FB) je pokryta <b>rovnoměrnou, silnější vrstvou</b> béžovo – šedého, suchého, jemného prachu. Na funkční straně se lokálně nacházejí rozsáhlejší nálepy.</p> <p>Prachový koláč je <b>relativně dobře regenerovatelný</b>.</p> <p><b>Čistá (vnitřní) strana</b> filtrační hadice je <b>v celé délce intenzivně znečištěna prachem</b>. Na čisté straně FH jsou patrné <b>dvě výrazněji vyprofilované podélně deformované zóny a intenzivní otlaky do podélných drátů a příčných kroužků opěrného koše</b>. Z otlaků od příčných kroužků je patrné <b>prodlužování filtrační hadice</b>, která je o cca 65 mm delší než opěrný koš. Z tohoto důvodu je patrná <b>částečná deformace dna FH</b>.</p> <p>Filtrační médium vykazuje <b>tmavší zbarvení a zhoršenou flexibilitu</b>.</p>
Poškození:	Filtrační hadice <b>nevykazuje žádná mechanická poškození</b> .

Mechanické vlastnosti:	<p>Pevnost filtračního média v tahu je v podélném směru 98 daN a v příčném směru 138 daN. Pevnosti v obou směrech se nacházejí <b>ve velmi dobrých hodnotách</b> a dosud <b>zajišťují dobrou mechanickou stabilitu</b> filtrační hadice.</p>
Filtrační vlastnosti:	<p>Mikroskopickým řezem byla v <b>horní i spodní části</b> prokázána <b>intenzivní penetrace prachu do celé vláknité struktury</b> filtračního média.</p> <p><b>Prodyšnost FB v obdrženém stavu</b> s prachem (po vyjmutí z filtru) je v horní části 12 l/dm<sup>2</sup>.min a ve spodní části 13 l/dm<sup>2</sup>.min. Lze ji hodnotit v obou částech ještě jako <b>dostatečnou</b>.</p>

**Regenerovatelnost filtračního média** v laboratorních podmínkách lze hodnotit v obou částech filtrační hadice hodnotit jako **velmi dobrou**. Prodyšnost simulovanou regenerací vzroste v horní části na 58 l/dm<sup>2</sup>.min a ve spodní části FB na 54 l/dm<sup>2</sup>.min.

Filtrační hadice se po 132 měsících provozu přiblížily ke konci životnosti. I přes relativně dobré vzduchotechnické parametry dochází k intenzivní penetraci velmi jemného prachu do celé vlákenné struktury filtračního média. Dále dochází k proniku prachových částic na čistou stranu hadice a filtru. Intenzivní otlaky od příčných kroužků a podélných drátů opěrného koše indikují chod filtru při vyšší tlakové ztrátě. S ohledem na tyto skutečnosti doporučujeme provést v následující letní odstávce komplexní výměnu filtračních hadic.
