**ZPRÁVA O PROVEDENÍ  
STAVEBNĚ TECHNICKÉHO PRŮZKUMU  
OBJEKTU HOSPODY A KULTURNÍHO SÁLU NA ULICI  
PÍSTOVICE 33 V OBCI RAČICE-PÍSTOVICE,**

**Brno, září 2024**

Zhotovitel : Průzkumy staveb, s.r.o.  
Lísky 1000/44  
624 00 Brno

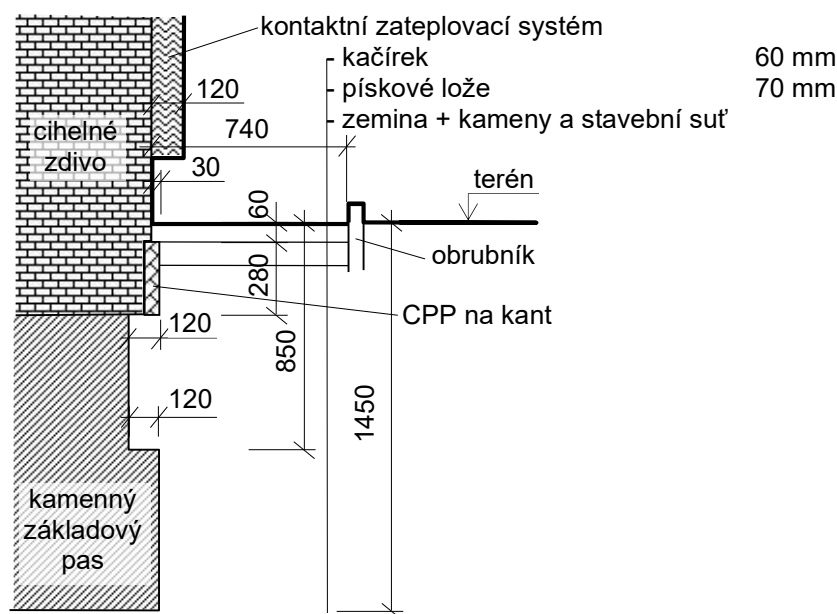
**K1** foto č. 1 a 2

Sondou **K1** bylo zjištěno, že západní obvodová stěna vyzděná z cihel plných pálených je založena na kamenném základovém pasu, který začíná 0,34 m pod úrovní terénu a ustupuje oproti cihelnému zdivu o 0,09 m. V hloubce 0,85 m pod terénem se kamenný základový pas rozšiřuje o 0,12 m, základová spára je v hloubce 1,45 m pod úrovní okolního terénu.

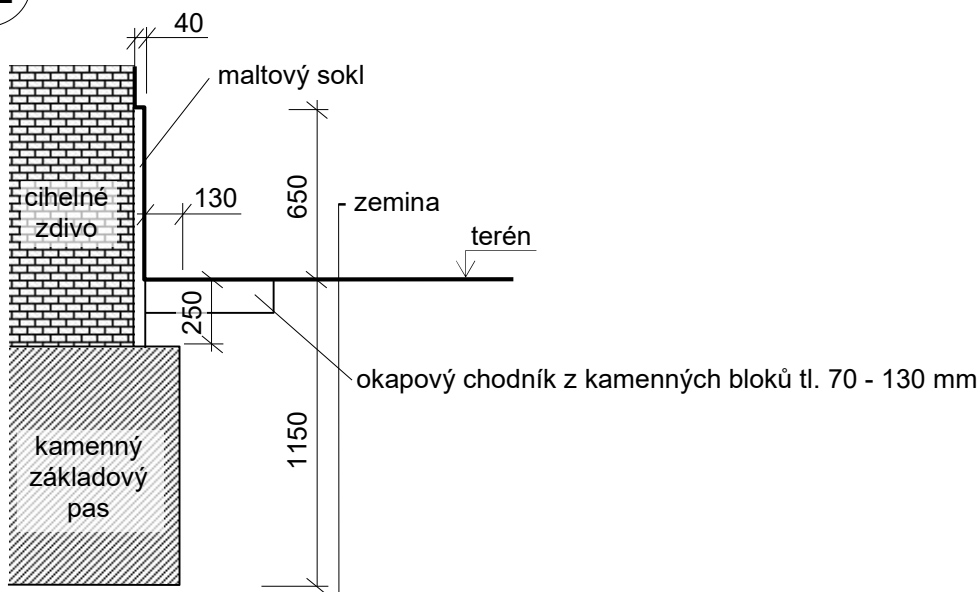
**K2** foto č. 3 a 4

Sondou **K2** bylo zjištěno, že západní štítová stěna vyzděná z cihel plných pálených je založena na kamenném základovém pasu, který začíná 0,25 m pod úrovní terénu a oproti cihelnému zdivu se rozšiřuje o 0,17 m. Základová spára se nachází 1,15 m pod úrovní terénu.

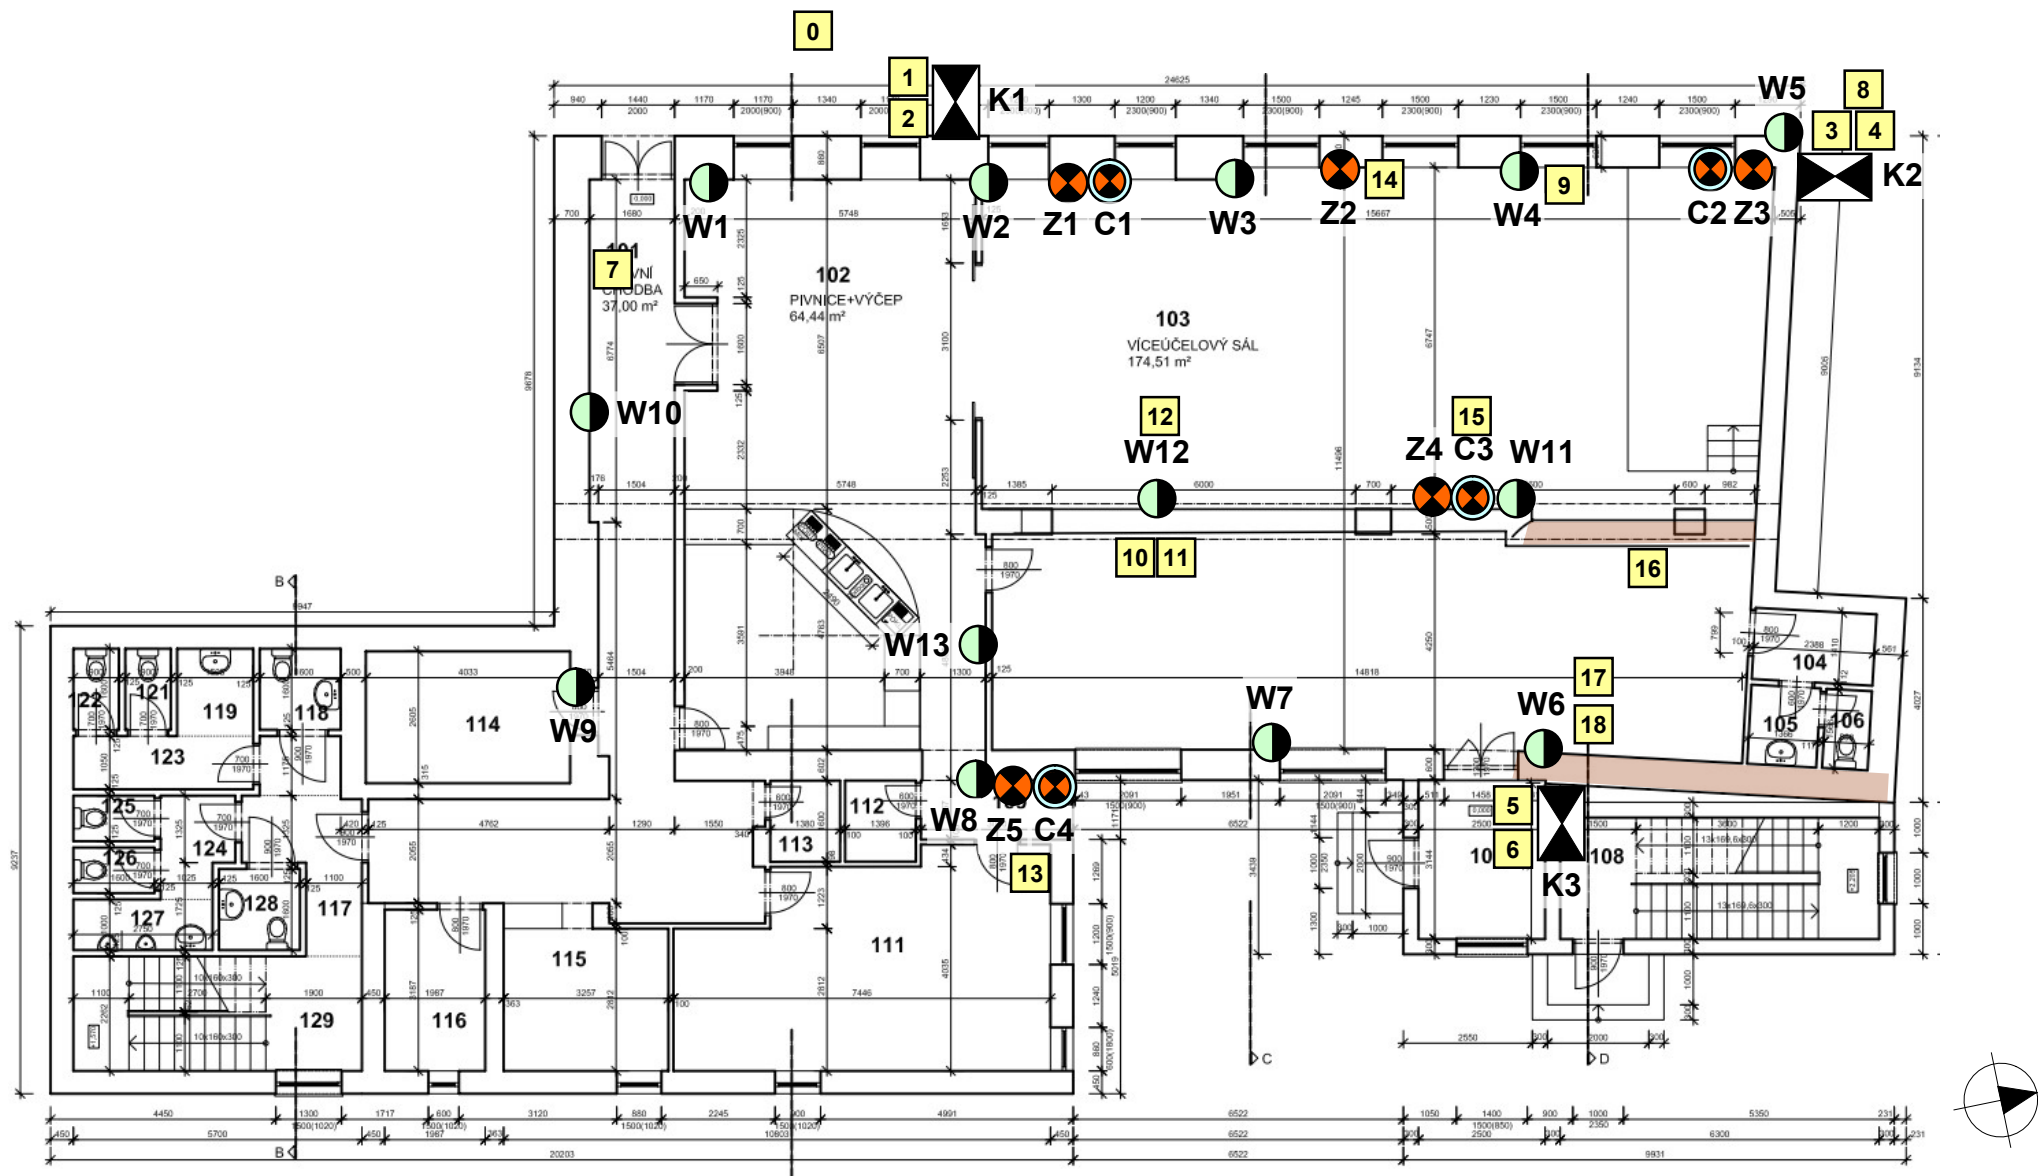
**Výkres č.1**

**Půdorys 1.NP - umístění sond**
