## Zlepšení kvality vod horního povodí řeky Moravy - II. fáze

| Ev.č. | ZL-181-S-Z-SO 3.002 | Datum schválení | 7. 12. 2015 |
| Stavba / objekt / úsek: | 3. Město Zábřeh / SO 3.002 - LOKALITA UL. U DRÁHY | | |

**Iniciační dopis - ID-181-S-Z-SO 3.002 - Sanace podloží a výměna zásypového materiálu**

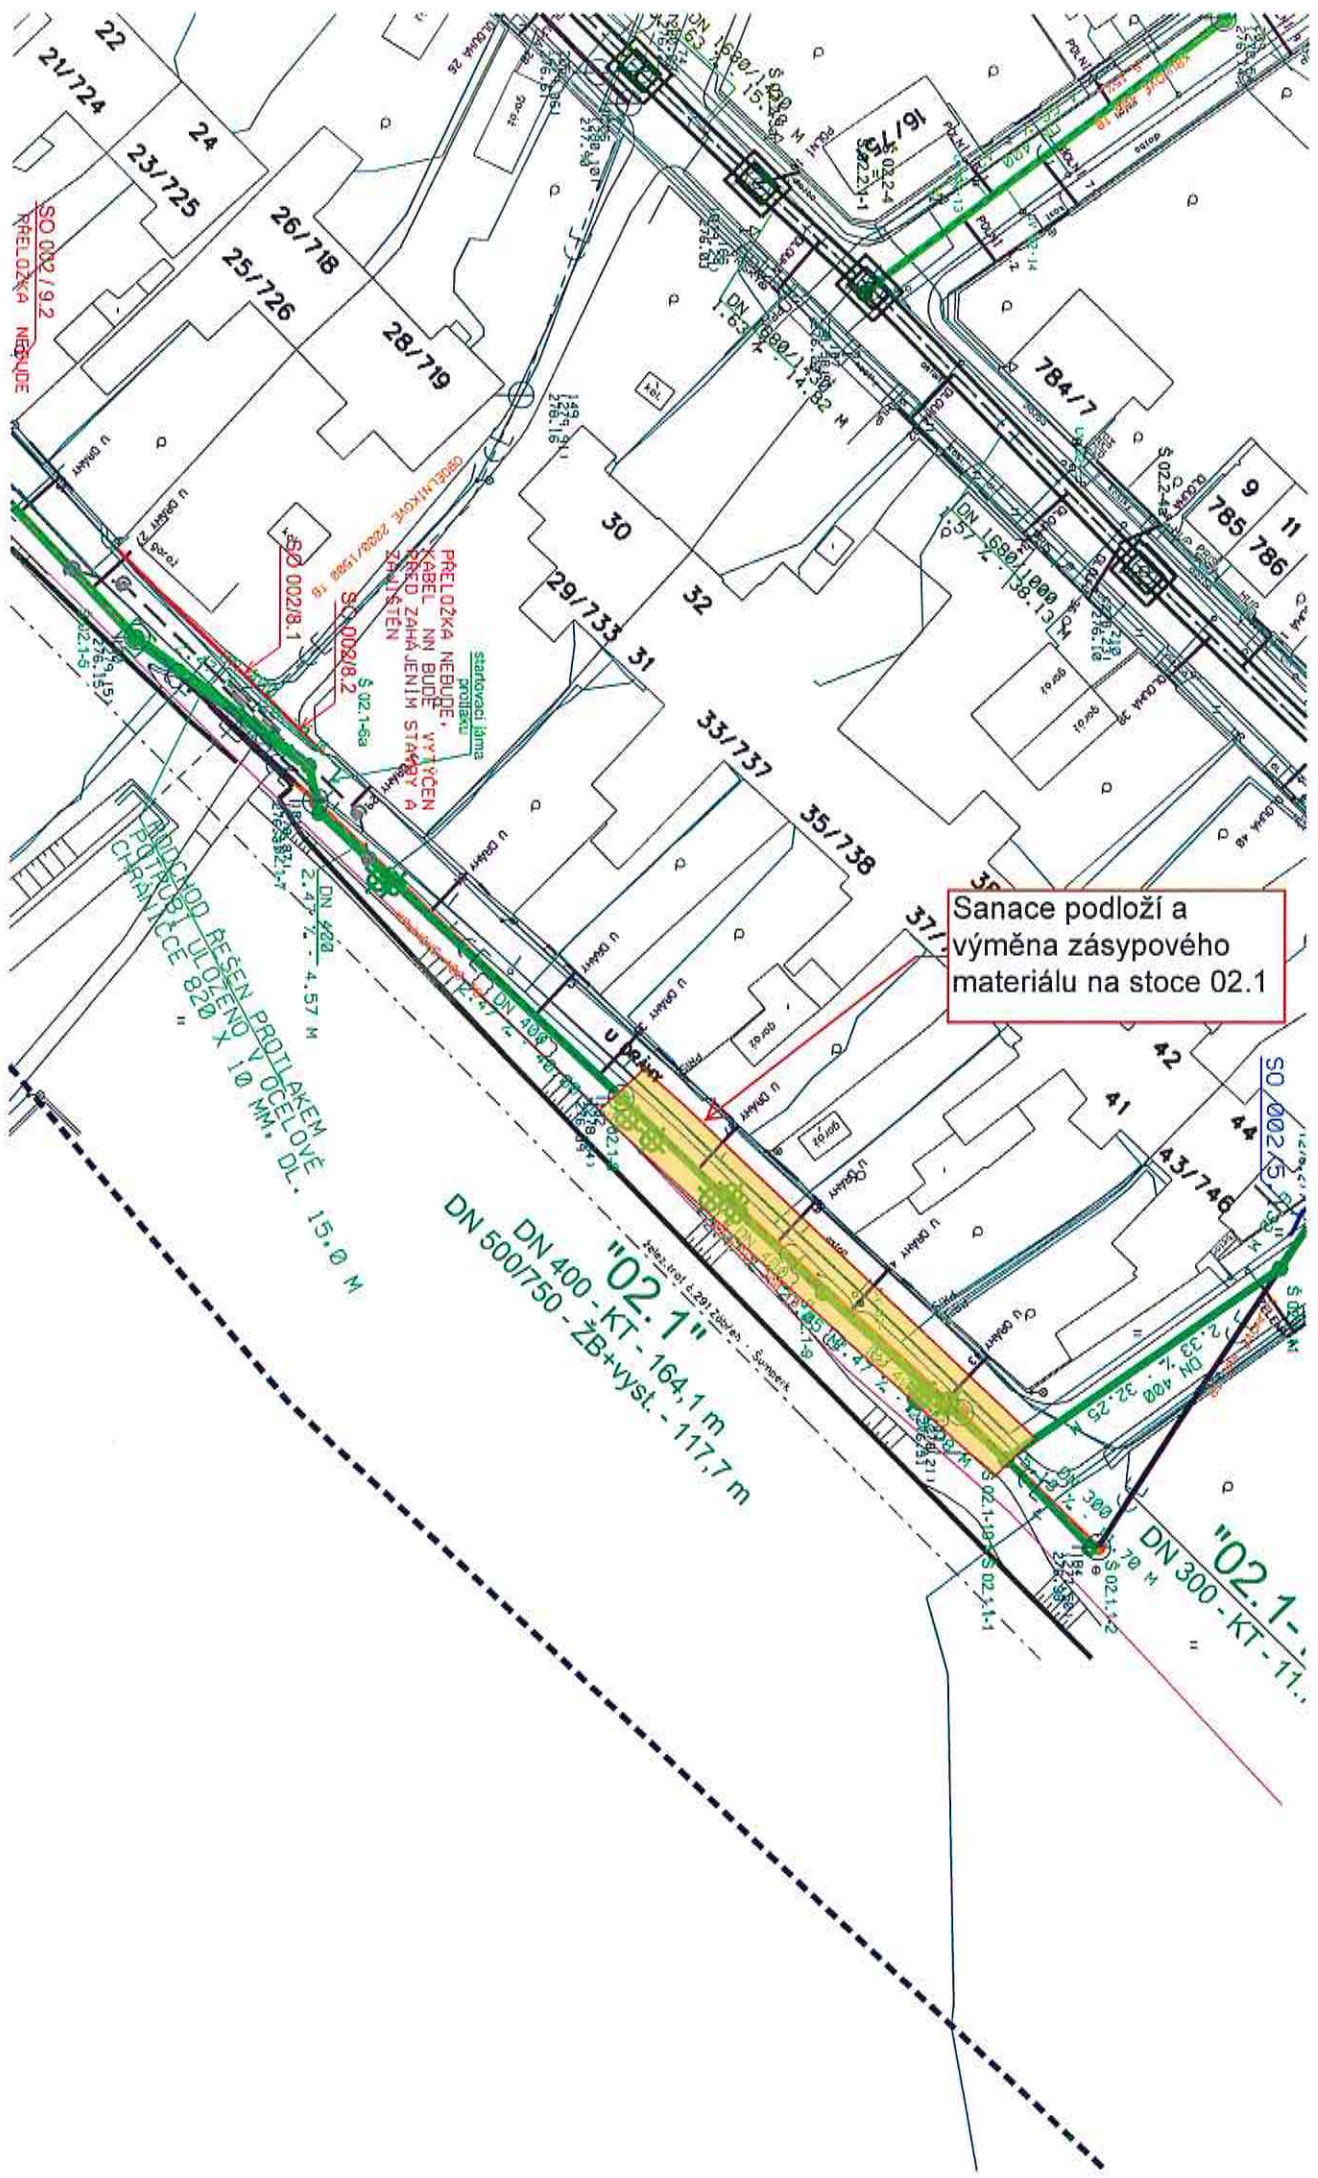
Sanace podloží a výměna zásypového materiálu na stoce 02.1

"02.1"  
DN 400 - KT - 164,1 m  
DN 500/750 - ŽB+vyst. - 117,7 m

"02.1"  
DN 300 - KT - 11,1 m

| <u>Předmětem změnového listu je:</u><br>- Sanace podloží a výměna nevhodného zásypového materiálu v místních komunikacích | | | |
