# **REKONSTRUKCE A DOBUDOVÁNÍ JANÁČKOVA DIVADLA STAVEBNÍ ÚPRAVY FASÁDY A TECHNOLOGIÍ JANÁČKOVA DIVADLA**

**SO 01    Rekonstrukce fasády**

**TECHNICKÁ ZPRÁVA**

duben 2015

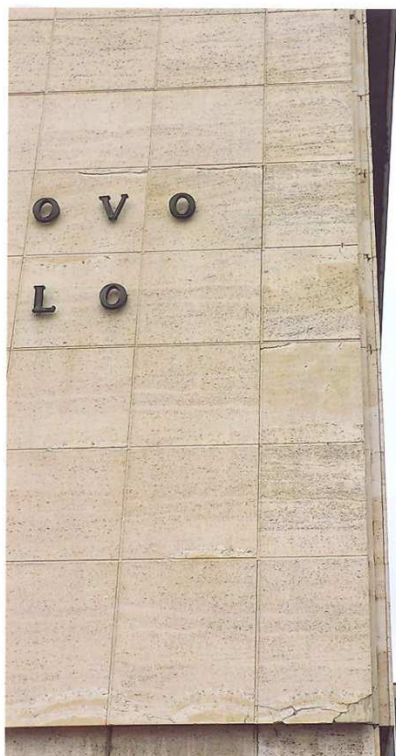
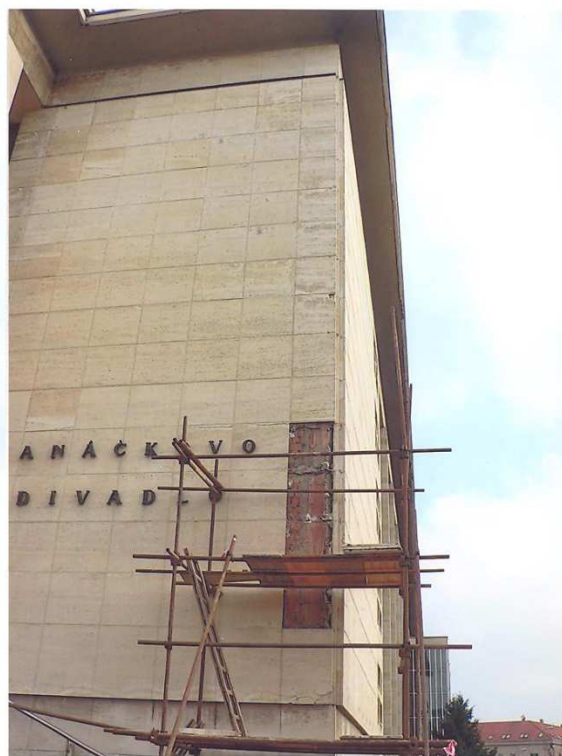
obr.č.1 a 2/ Celkový pohled na nároží budovy Janáčkovy divadla z ulice Rooseveltova, před sejmutím desek a po jejich odstranění.
