**ZPRÁVA O PROVEDENÍ PRŮZKUMU VÝSKYTU AZBESTU**  
v objektu Obvodního báňského úřadu pro území krajů Plzeňského a  
Jihočeského, ul. Hřimálého 2730/11, 301 00 Plzeň

### ***Závěrečná zpráva***

**Praha, prosinec 2017**

**AQUATEST a.s.****Geologická 4, 152 00 Praha 5 IČ: 447 94 843***zapsána v obchodním rejstříku Městského soudu v Praze, oddíl B, vložka 1189***Kód zakázky: 512 170 285 000**

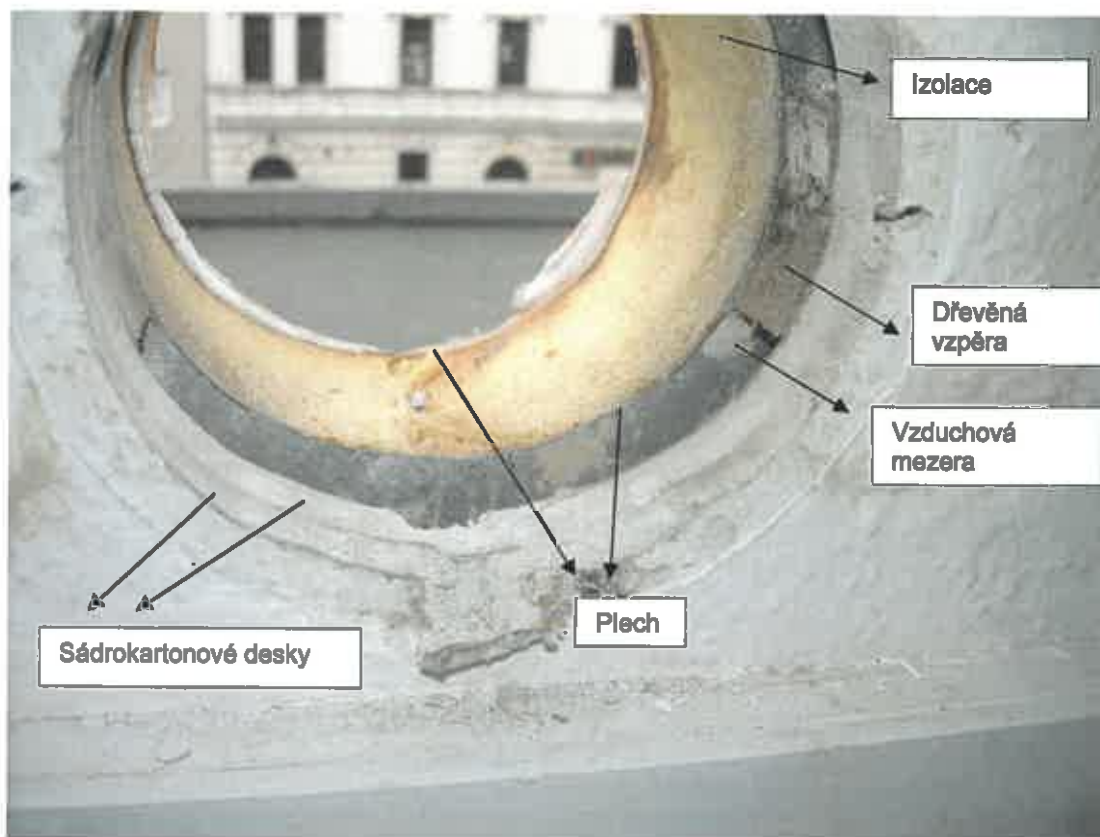
Vzorek: č.1a č.2 – Deska pláště svrchní a spodní ( ze směru vnitřního prostoru), sklad č. místnosti 307, 3 NP

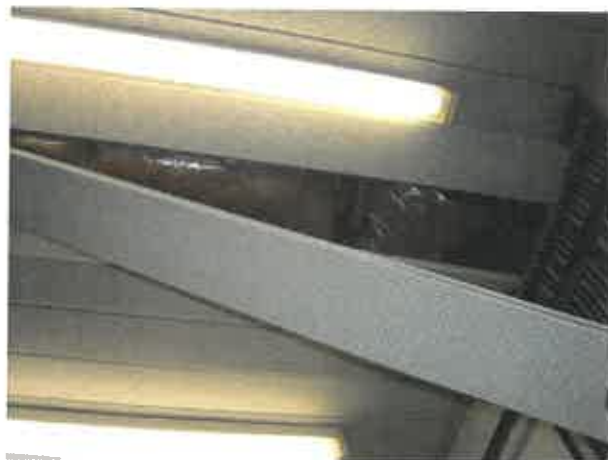
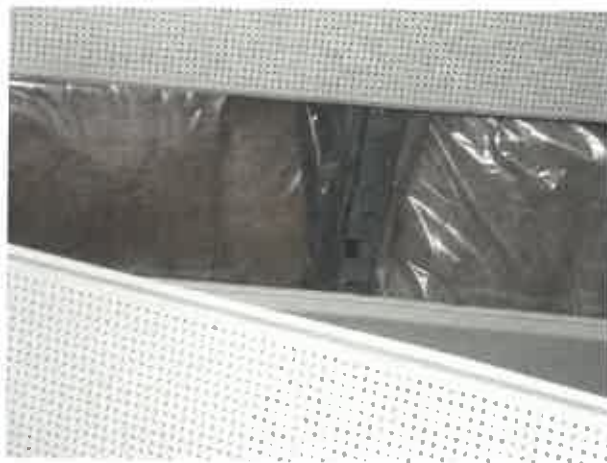
**Vzorek: č. 6 – podkladní deska pod zářivkou, č. místnosti 405, 4NP, kancelář předsedy OBÚ. Stejný stav byl zjištěn v zasedací místnosti č.415**

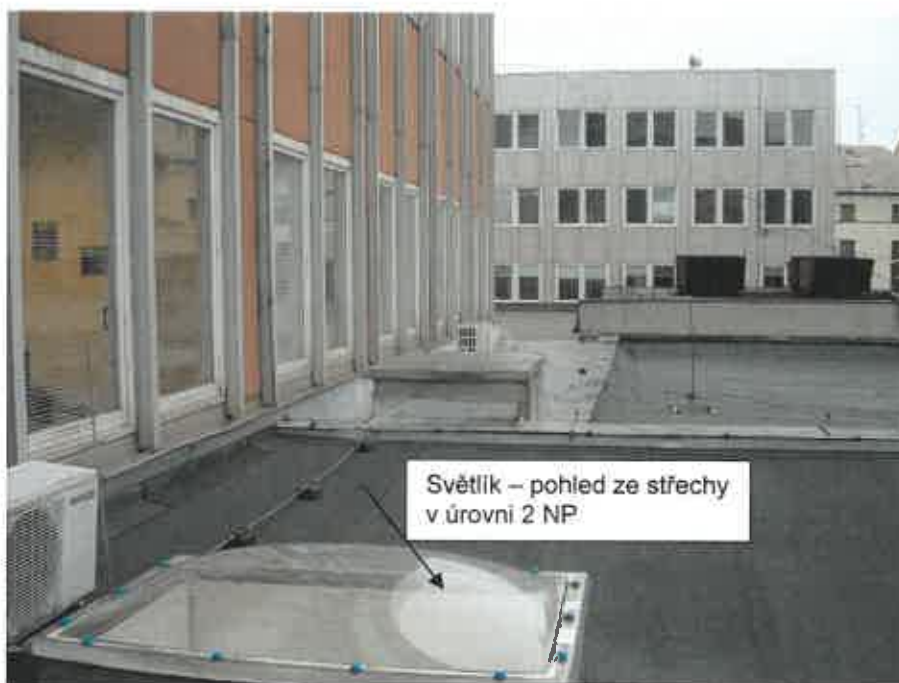
Světlíky se vyskytují v administrativní budově nejen ve skladu, v němž byl proveden odběr pevného vzorku, ale také čtyři osvětlují osvětlují prostor využívaný jako garáže, č. místnosti 118 a 119. Přesný počet světlíků je možný dohledat v projektové dokumentaci. Důležité je zjištění, že skenovací elektronová mikroskopie potvrdila podezření na stavební materiál s obsahem azbestu v obkladových deskách světlíků v nadstropní rovině.
