| Rekonstrukce kaple sv. Ducha a Božího Hrobu v Liběchově | | ADRESA STAVBY: | |
| | | SO 01 - Rekonstrukce objektu | |
| Dokumentace pro provádění stavby | | A00 - Architektonicko-stavební část | |
| Půrorys ochozu - bourací práce | | 05 | |

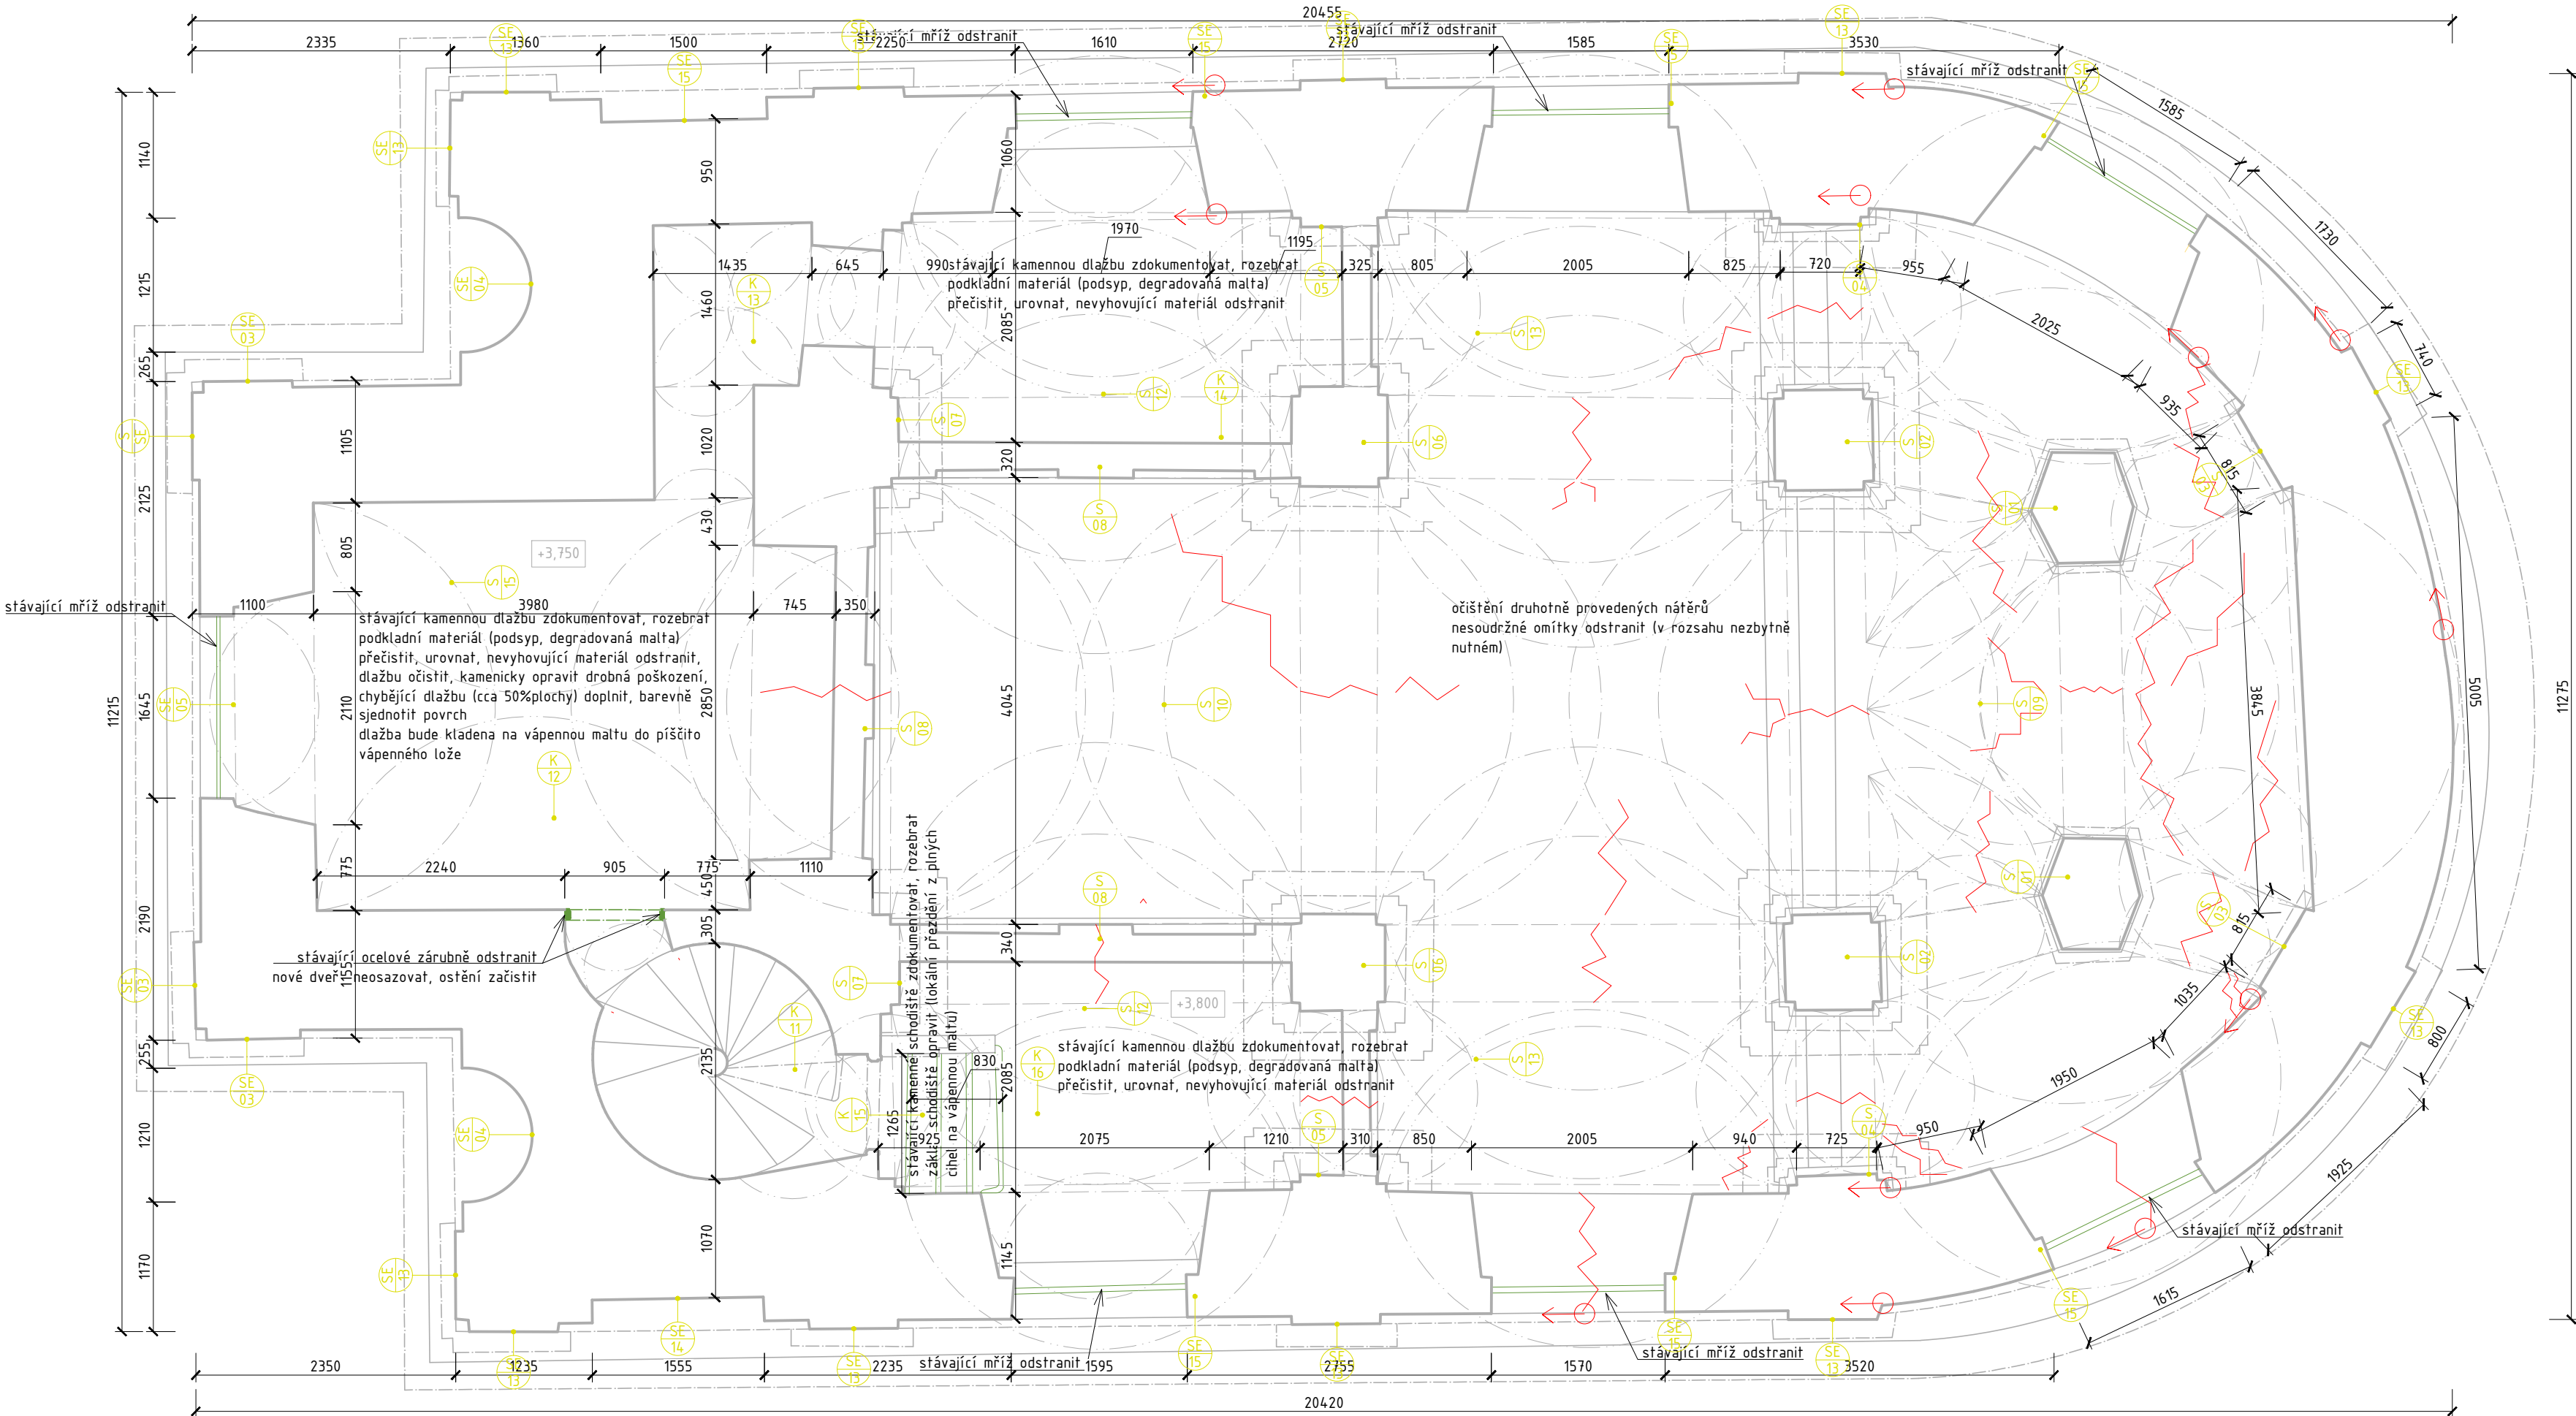
popis prací v řešeném prostoru:

- budou vybourány zárubně dveří (druhotně osazené)
- při bourání bude postupováno s ohledem na stávající ostění
- budou odstraněny druhotné nátěry stěn a kleneb
- budou odstraněny degradované a nesoudržné části omítek (v nezbytně nutném rozsahu)
- zdivo bez omítek bude očištěno, malta ze spár proškrábnuta do hloubky cca 20mm
- vřetenové schodiště bude ponecháno bez rozebírání, stupně budou kamenicky očištěny a opraveny
- nesoudržné omítky podstupnic budou odstraněny a budou omítnuty
- stávající kamennou dlažbu zdokumentovat, rozebrat
- podkladní materiál (podsyp, degradovaná malta) přechistit, urovnat, nevyhovující materiál odstranit, dlažbu očistit, kamenicky opravit
- S chodiště na jižní ochoz bude zdokumentováno, rozebráno, stávající základ bude opraven (lokálně přezděn)

pozn.: bourací práce budou prováděny v rozsahu nezbytně nutném (odstraňování nesoudržných omítek), rozsah bude odsouhlasen za přítomnosti památkového dozoru, za použití drobného ručního nářadí (NE bourací klavida, sbíječky)
