## **REKONSTRUKCE TECHNICKÉ GALERIE TG11 – OCELOVÉ KONSTRUKCE**

### **SO 03 ZAKRYTÍ STŘEDOVÉHO ŽLABU**

#### **D.3.1 Technická zpráva**

**Projektová dokumentace pro provádění stavby**

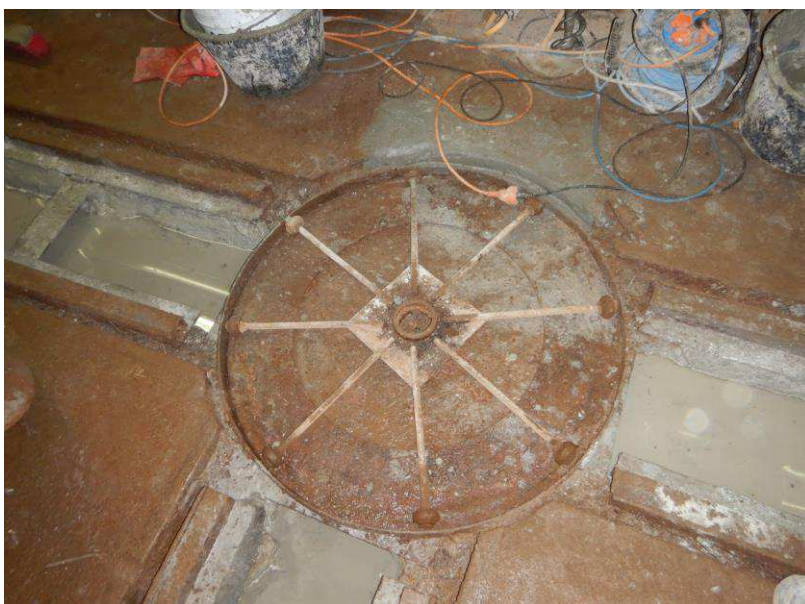
Obrázek 1 Točna pod šachtou Š5 (projektant předpokládá podobnou konstrukci točny v TG11)

Točna bude demontována a dílensky opravena. Jelikož nejsou k dispozici výkresy OK točny, bude o detailním způsobu repase, případně výměny, rozhodnuto po demontáži točny.
