| Akce: | Rekonstrukce školní zahrady v areálu |
| Projektant: | ARIPROS s.r.o.<br>Železničářů 2286<br>272 01 Kladno-Kročehlavy<br>IČ: 26174936<br>tel.: 312 246 002<br>email: info@aripros.cz |

D.1.1.a. TECHNICKÁ ZPRÁVA

Název stavby: Rekonstrukce školní zahrady v areálu 2. MŠ Stochov

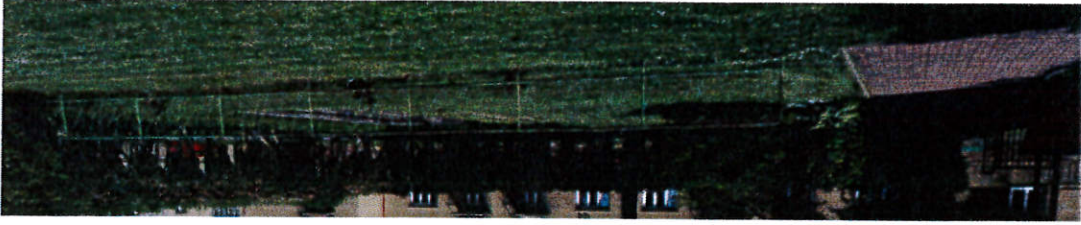
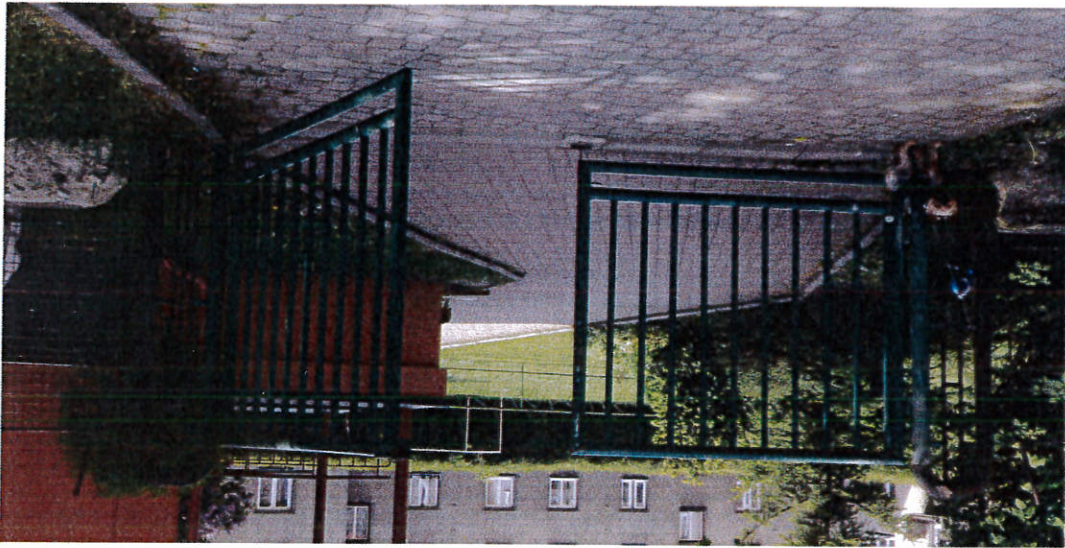
Stávající oplocení je tvořeno ZB podezdívkou a vrchní částí ocelového oplocení. Vrchní část tvoří ocelové sloupky zabetonované do podezdívký a jednotlivá plotová pole rozměru 2050x1000mm. Fotografie stávajícího oplocení jsou součástí části B. Souhrnné technické zprávy. Nosné ocelové sloupky jsou tvořeny trubkami pr. 40mm a ocel. sloupky tvaru T. Sloupky jsou v některých pozicích výškově nastaveny ocelovým T profilem, který slouží pro uchycení bezpečnostního ostnatého drátu. Na základě konzultace s vedením MŠ bude tento drát odstraněn (pouze část linie oplocení) vč. ocel. uchytí. Plotová pole jsou složena ze dvou sekcí, přičemž obvod a vnitřní rozdělení tvoří plná ocelová kulatina pr. 15mm. Výplň je tvořena oc. propletaným drátem. Stávající oplocení bude rekonstruováno tak, že betonová podezdívka bude mechanicky očištěna, trhliny doplněny betonovou směsí a vrchní líc opatřen vyrovnávací betonovou vrstvou. Celkově bude podezdívka opatřena vhodným penetračním nátěrem. Ocelové části oplocení budou hrubě očištěny, protikorozně ošetřeny a opatřeny antikorozní barvou v odstínu tm. zeleně. Poškozené ocelové části oplocení budou tzv. vyvařeny a doplněny oc. prvky. Výplň plotových polí bude vyrovnána a doplněna. Demontovaná plotová pole ze severní linie lze použít pro opravu polí v ostatních liniích.

Stávající dvoukřídla vjezdová brána, která je využívána i jako hlavní areálový vstup má šířku 3400mm. Vzhledem k ztížené manipulaci bude prostor stávající brány upraven pro instalaci samostatného vstupu š. 1000mm a vjezdové brány š. 3000mm. Provedení bude navazovat na navržený nový typický plotový dílec, tj. bude využito svislé tyčové výplně. Nosné zděné cihlové sloupky vstupu a ocelové atypické zdvojené sloupky vjezdové brány budou kompletně odstraněny. Vjezdová brána bude obsahovat zemní svislou zástřeš neaktivního křídla do povrchu komunikace, vrchní vodorovnou mezikřídlovou zástřeš a bude opatřena systémem klíka-klíka s uzamykáním F.A.B. Nové panty brány budou rektifikovatelně a ukotvení bude do ocelových sloupků viz. níže. Navržené vstupy budou také obsahovat ovládání systémem vč. nosných atypických sloupků viz. níže. Navržené vstupy budou také obsahovat ovládání systémem klíka-klíka s uzamykáním F.A.B. Veškeré klíky budou v provedení nerez. Nové panty vstupů budou rektifikovatelně a ukotvení bude do ocelových sloupků.

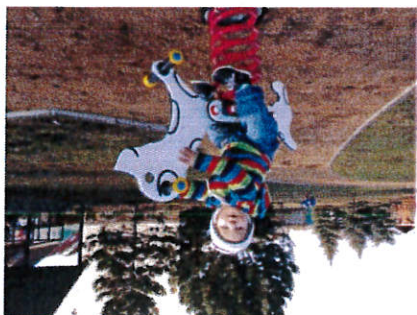
## Houpadlo na pružině – motiv pes ... 1 ks

- věková kategorie 3 - 10 let
- minimální prostor 2,0x2,0m
- rozměr – dšxv – 0,9x0,3x0,8m
- výška volného pádu do 1,0m
- dopadová plocha EN 1177 travnatý povrch
- určení exteriér
- certifikát shody s normou ČSN EN 1176-1,6
- materiál – plast HDPE v kombinaci s kovovými díly
- (konstrukční ocel) a pružinou (speciální pružinářská ocel)
- povrchová úprava – práškově vypalovaná barva KOMAXIT a žárově zinkování
- osazení konstrukce je provedeno uložením do betonového lože
- všechny spojovací materiály je pozinkovaný nebo nerezový

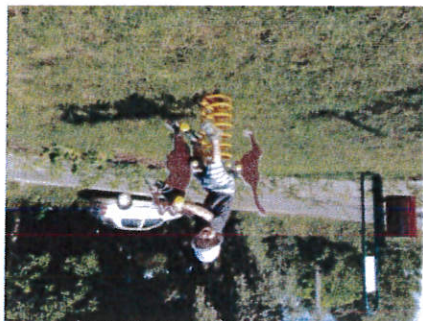
#### Houpadlo na pružině – motiv kočka ... 1 ks

- věková kategorie 3 - 10 let
- minimální prostor 2,0x2,0m
- rozměr – dxšxv – 0,8x0,3x0,8m
- výška volného pádu do 1,0m
- dopadová plocha EN 1177 travnatý povrch
- určení exteriér
- certifikát shody s normou ČSN EN 1176
- materiál – plast HDPE v kombinaci s kovovými díly (konstrukční ocel) a pružinou (speciální pružinářská ocel)
- povrchová úprava – práškově vypalovaná barva KOMAXIT a žárově zinkování
- osazení konstrukce je provedeno uložením do betonového lože
- veškerý spojovací materiál je pozinkovaný nebo nerezový

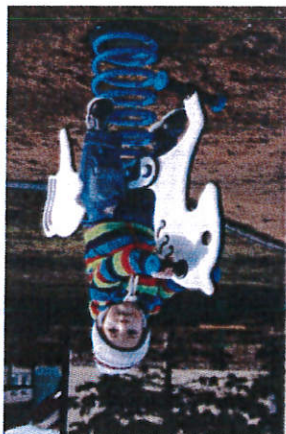
#### Houpadlo na pružině – motiv kůň ... 1 ks

- věková kategorie 3 - 10 let
- minimální prostor 2,0x2,0m
- rozměr – dxšxv – 0,9x0,3x0,8m
- výška volného pádu do 1,0m
- dopadová plocha EN 1177 travnatý povrch
- určení exteriér
- certifikát shody s normou ČSN EN 1176
- materiál – plast HDPE v kombinaci s kovovými díly (konstrukční ocel) a pružinou (speciální pružinářská ocel)
- povrchová úprava – práškově vypalovaná barva KOMAXIT a žárově zinkování
- osazení konstrukce je provedeno uložením do betonového lože
- veškerý spojovací materiál je pozinkovaný nebo nerezový

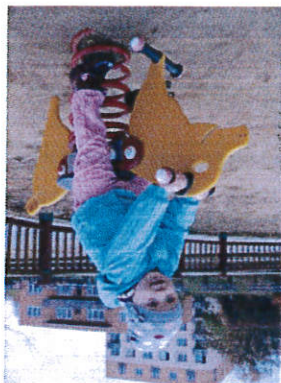
#### Houpadlo na pružině – motiv čuník ... 1 ks

- věková kategorie 3 - 10 let
- minimální prostor 2,0x2,0m
- rozměr – dxšxv – 0,8x0,3x0,8m
- výška volného pádu do 1,0m
- dopadová plocha EN 1177 travnatý povrch
- určení exteriér
- certifikát shody s normou ČSN EN 1176
- materiál – plast HDPE v kombinaci s kovovými díly (konstrukční ocel) a pružinou (speciální pružinářská ocel)
- povrchová úprava – práškově vypalovaná barva KOMAXIT a žárově zinkování
- osazení konstrukce je provedeno uložením do betonového lože
- veškerý spojovací materiál je pozinkovaný nebo nerezový

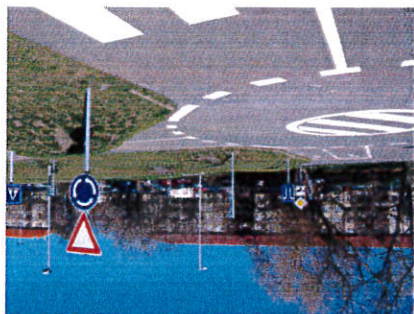
## Dětské dopravní značky ... 3 ks

- označení dle navržené situace
- sloupek značení ocelový, povrch žárový zinek
- montáž do bet. patky
- rozměr pro dětská hřiště

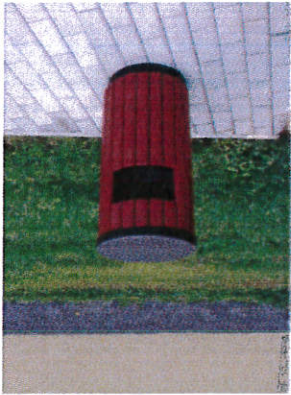
#### Odpadkový koš kulatý uzavřený ... 5 ks

- průměr odpadkového koše 400mm
- výška odpadkového koše 755mm
- hmotnost 22kg
- objem 37 l
- určeno do venkovních prostor
- ocelová konstrukce koše lakovaná práškovou barvou
- obložení koše tvoří zafóliované ocel. profily s imitací dřeva – barev. stálost a mechanická odolnost
- horní odnímatelně ochrán. víko koše
- koš vybaven vyjímatelnou pozinkovanou vložkou
