## HYDROGEOLOGICKÝ POSUDEK

VSAKOVÁNÍ SRÁŽKOVÝCH VOD  
DO GEOLOGICKÉHO PROSTŘEDÍ

p.č. 23/36, p.č. 401/1, p.č. 401/21 a p.č. 401/29, k.ú. Kluk (666670)  
ulice Heřmánková, Poděbrady - Kluk

**Poděbrady - Kluk; PSČ 290 01** - hydrogeologické posouzení pozemků p.č. **23/36**, p.č. **401/1**, p.č. **401/21** a p.č. **401/29**, k.ú. **Kluk** (666670) pro vsakování srážkových vod ze zpevněné plochy místní komunikace (ulice Heřmánková, Poděbrady – Kluk) do geologického prostředí.

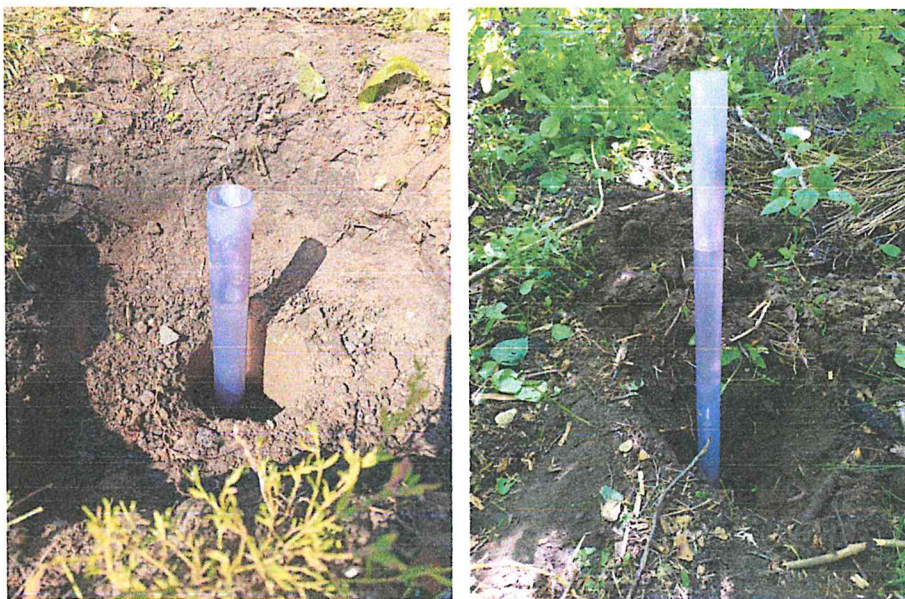
*KLUK – VSAKOVACÍ ZKOUŠKY:  
VRTANÁ SONDA S-1 – VLEVO, SONDA S-2 – VPRAVO*

Pro vlastní realizaci byl použit kalibrovaný válec o průměru 45 mm se vsakovací plochou 15,9 cm<sup>2</sup>. Úbytek hladiny vodního sloupce byl měřen jako funkce času. Statistickým zpracováním naměřených hodnot byl zjištěn průměrný koeficient vsaku  $k_v$  podle ČSN 759010 s hodnotou  $4,5 \cdot 10^{-6} \text{ m.s}^{-1}$ . Jedná se o slabě propustnou zeminu, v souladu s výsledkem laboratorních zkoušek.

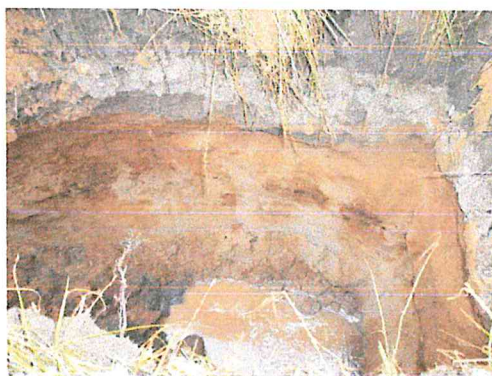
stěna sondy

Zjištěná geologická situace byla konfrontována s hlubšími geologickými profily, zastiženými v rámci starších inženýrskogeologických průzkumů v blízkosti ulice Heřmánková. V blízkosti vsakovací sondy S-1 byl proveden archivní průzkum (12/2012) na pozemku p.č. 23/18, k.ú. Kluk u Poděbrad (v blízkosti křížení ulic Heřmánková a Vrbová). Zde byly zastiženy propustnější písky již od hloubky 0,5 metru :

Hladina podzemní vody byla zastižena v hloubce 1,6 metru, ustálena v hloubce 1,4 metru.

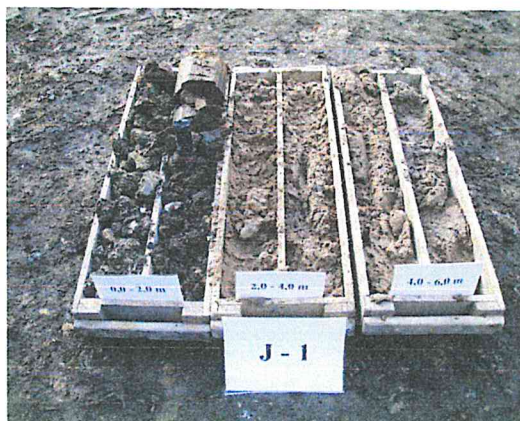
vrtné jádro - vrt J1

### jádrový vrt J1

| <b>Hloubka [m]</b> | <b>POPIS</b> | <b>ČSN 73 1001</b> | <b>ČSN 73 3050</b> |
|---|---|---|---|
| 2,70 – 6,00 | písek, středně zrnitý, hnědošedý, s drobnými zrny křemene, ojediněle drobné valouny do 1 cm, s jemnozrnnou příměsí, velmi vlhký až vodou nasycený, středně ulehlý | S3 | 2 |

Hladina podzemní vody byla naražena / ustálena v hloubce 2,0 metru pod povrchem terénu. Pokud srovnáme archivní a aktuální úrovně hladin podzemní vody, je ustálená hladina nyní výrazně hlouběji jednak v důsledku jejího (generelního) dlouhodobého poklesu, jednak průzkumem v období srážkového deficitu.
