## X. Dokumentace současného stavu

## XI. Grafické vyhodnocení průzkumu

Znojmo, někdejší klášter v Louce. Západní křídlo středověké kvadratury - Stará škola. Suterén, místnost 0.02 - pohled na východní stěnu s průchodem do sousední prostory 0.01.

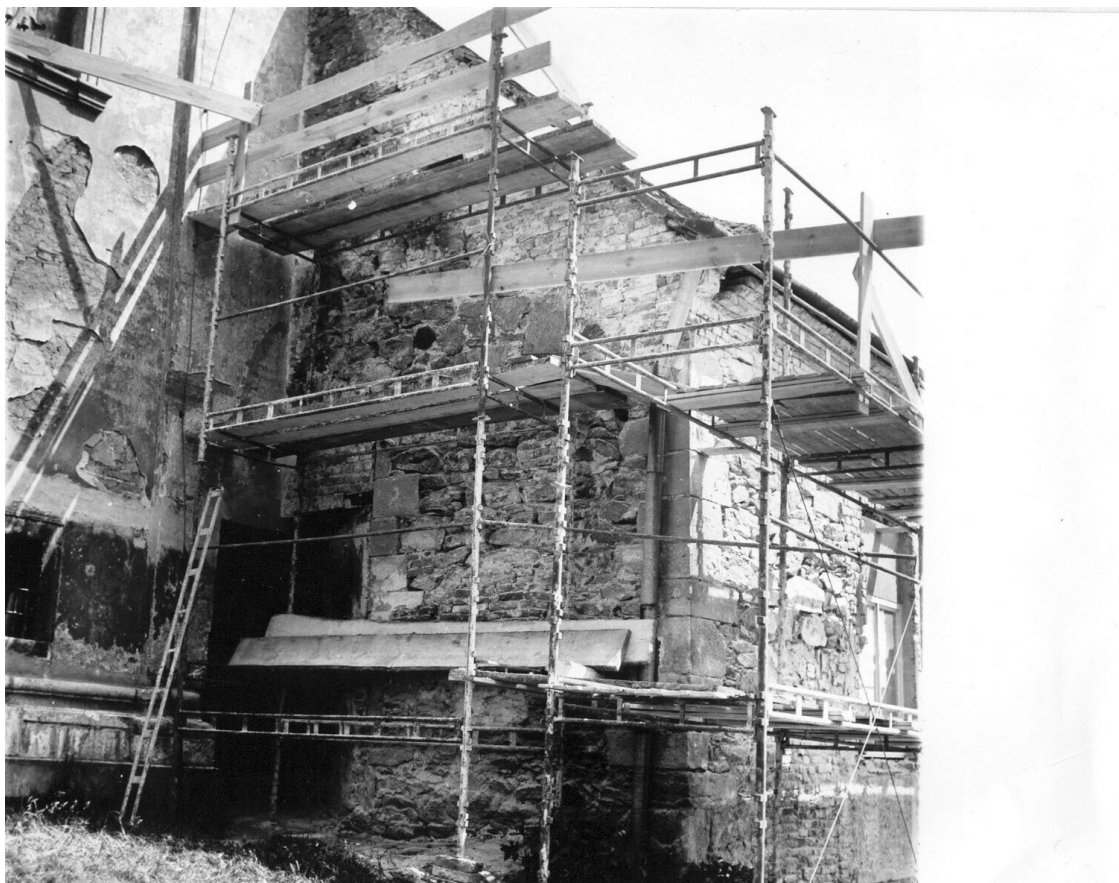
Foto při rekonstrukci fasády z 5. června 1972 (archiv Odboru výstavby MuZ).

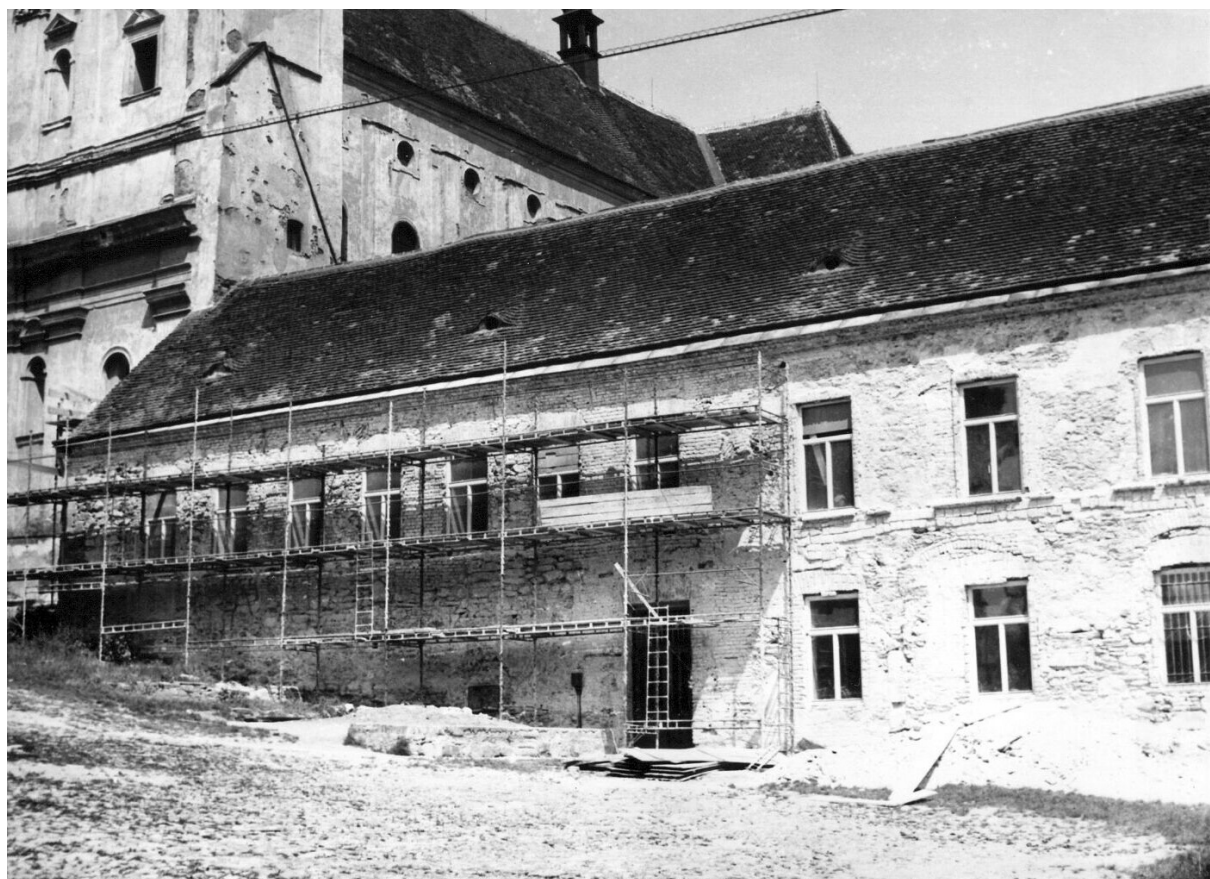
Foto při rekonstrukci fasády z 5. června 1972 (archiv Odboru výstavby MuZ).

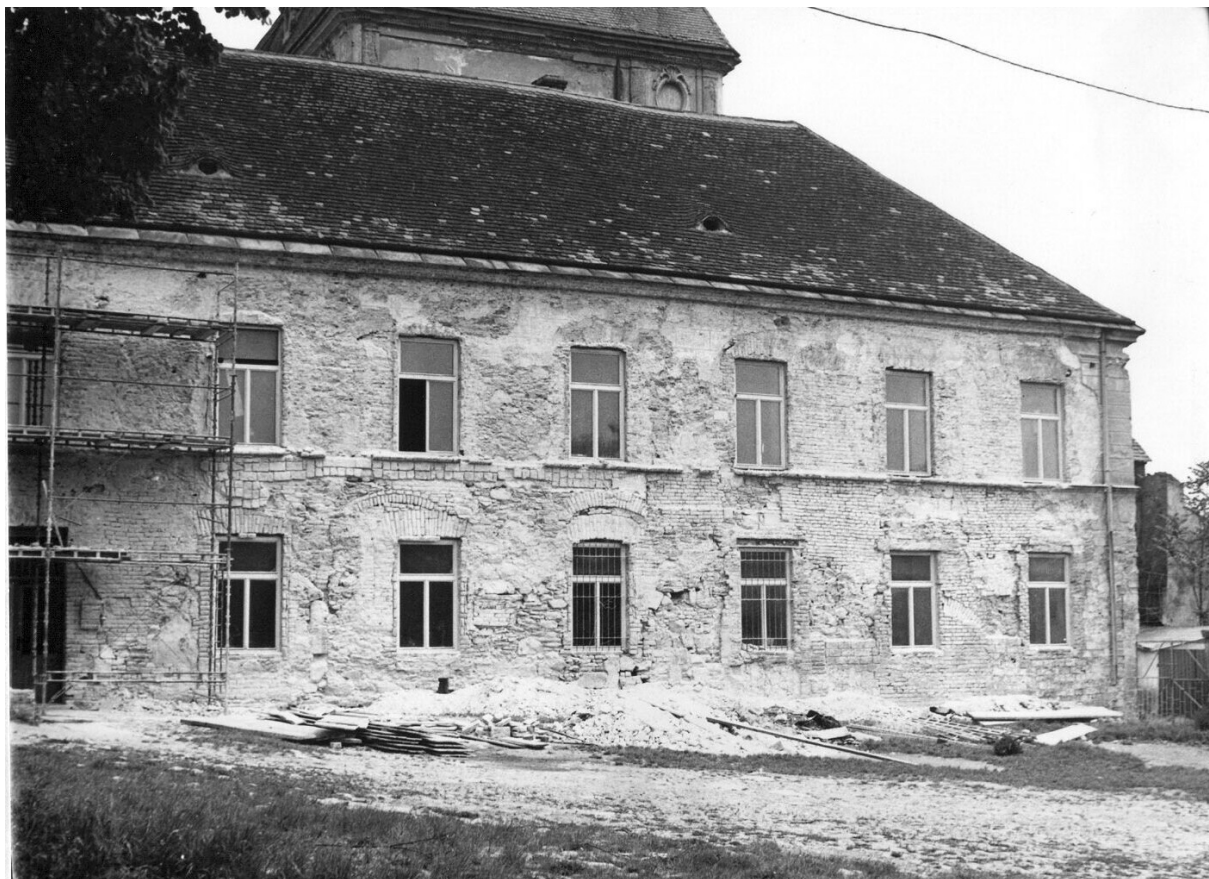
Foto při rekonstrukci fasády z 5. června 1972 (archiv Odboru výstavby MuZ).

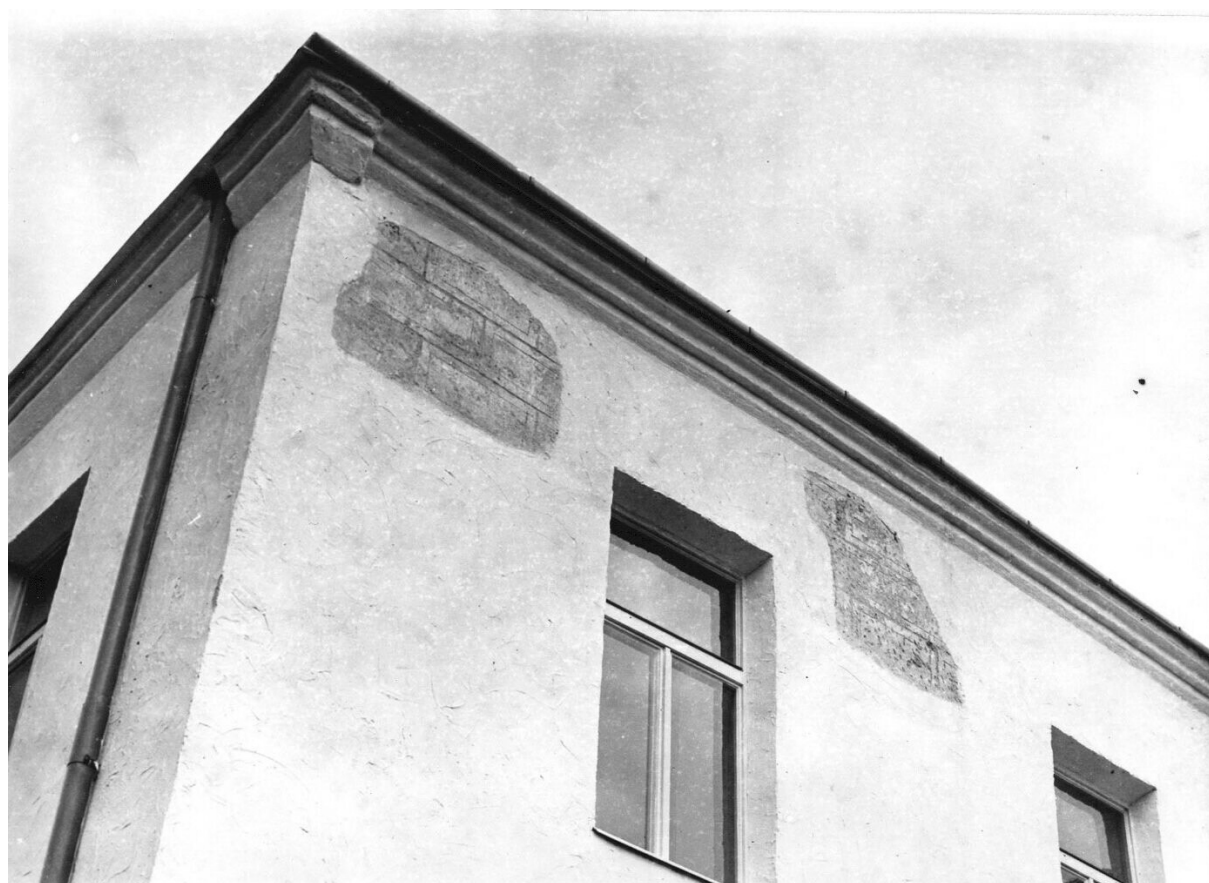
Foto při rekonstrukci fasády z roku 1972 (archiv Odboru výstavby MuZ).

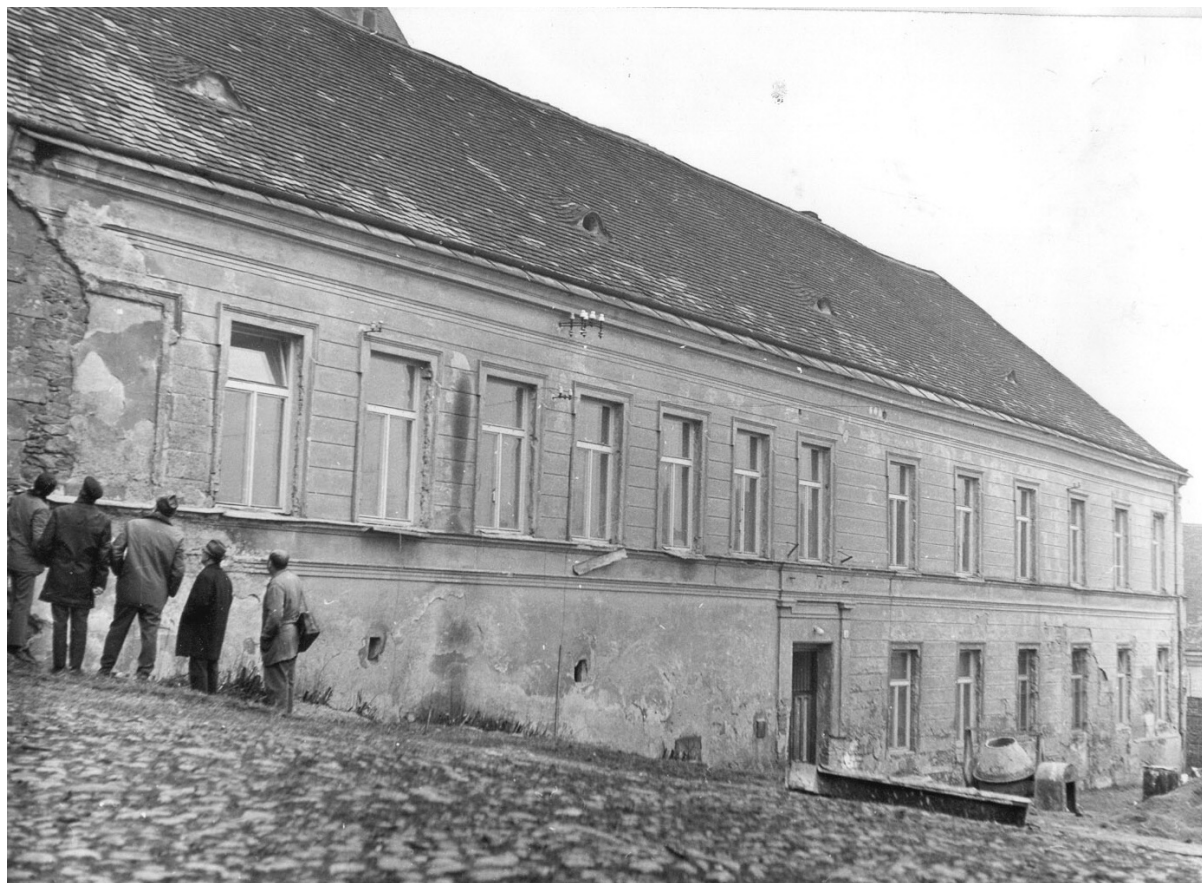
Foto při rekonstrukci fasády z 2. března 1972 (archiv Odboru výstavby MuZ).

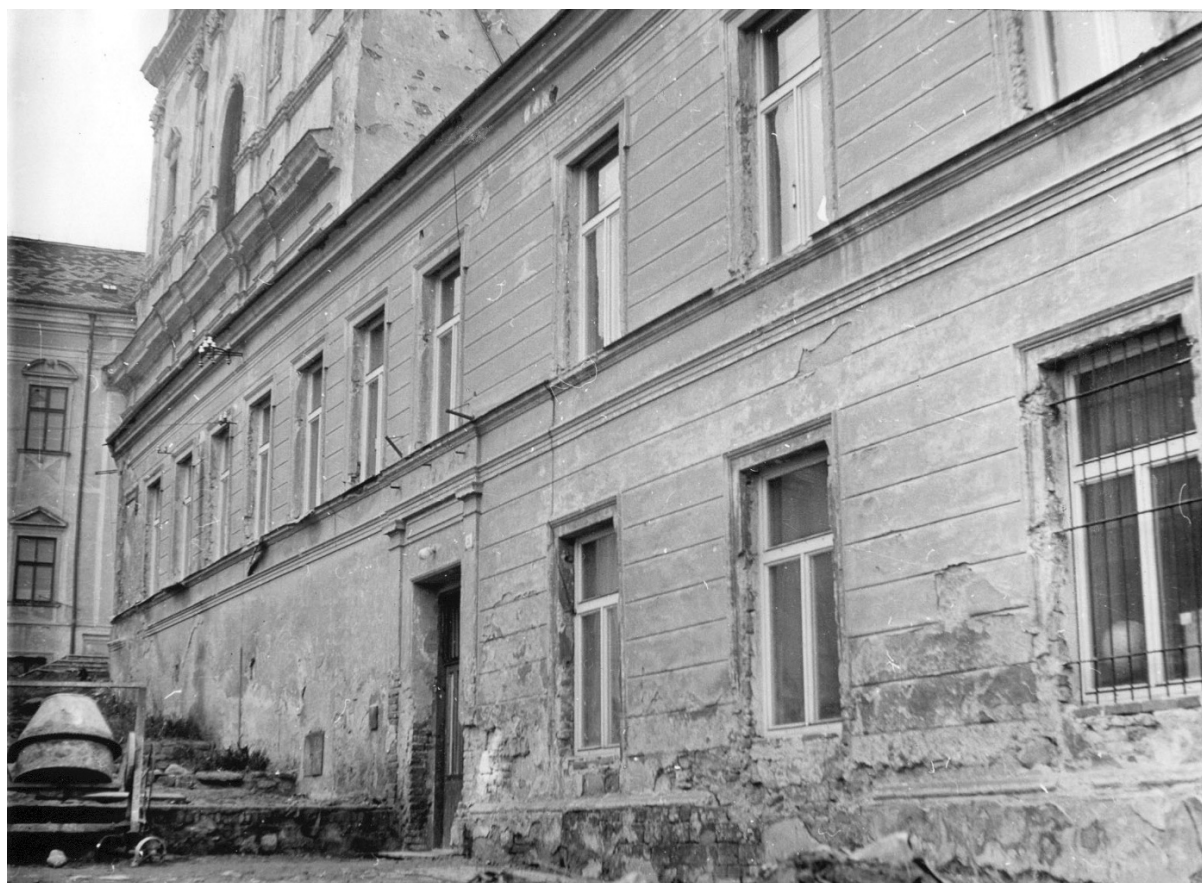
Foto při rekonstrukci fasády z 2. března 1972 (archiv Odboru výstavby MuZ).

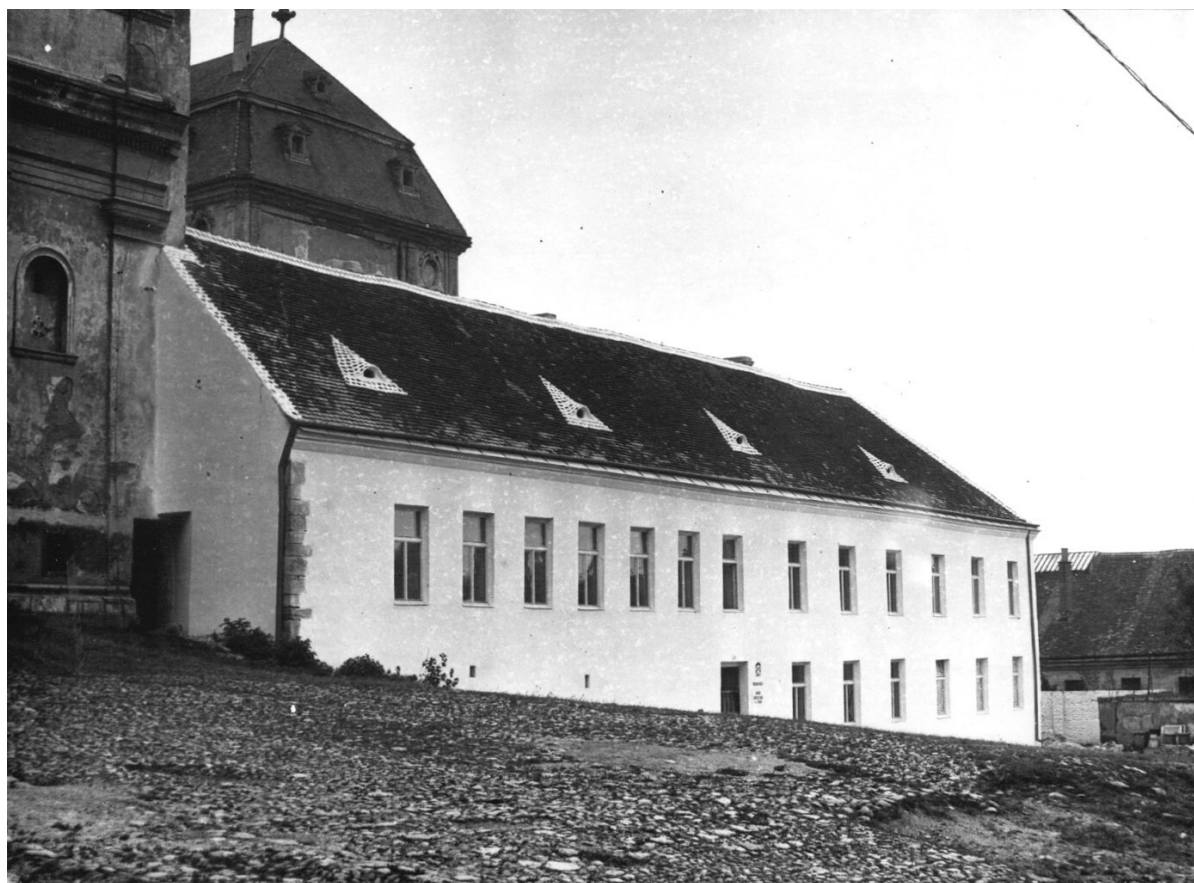
Foto při rekonstrukci fasády z roku 1972 (archiv Odboru výstavby MuZ).

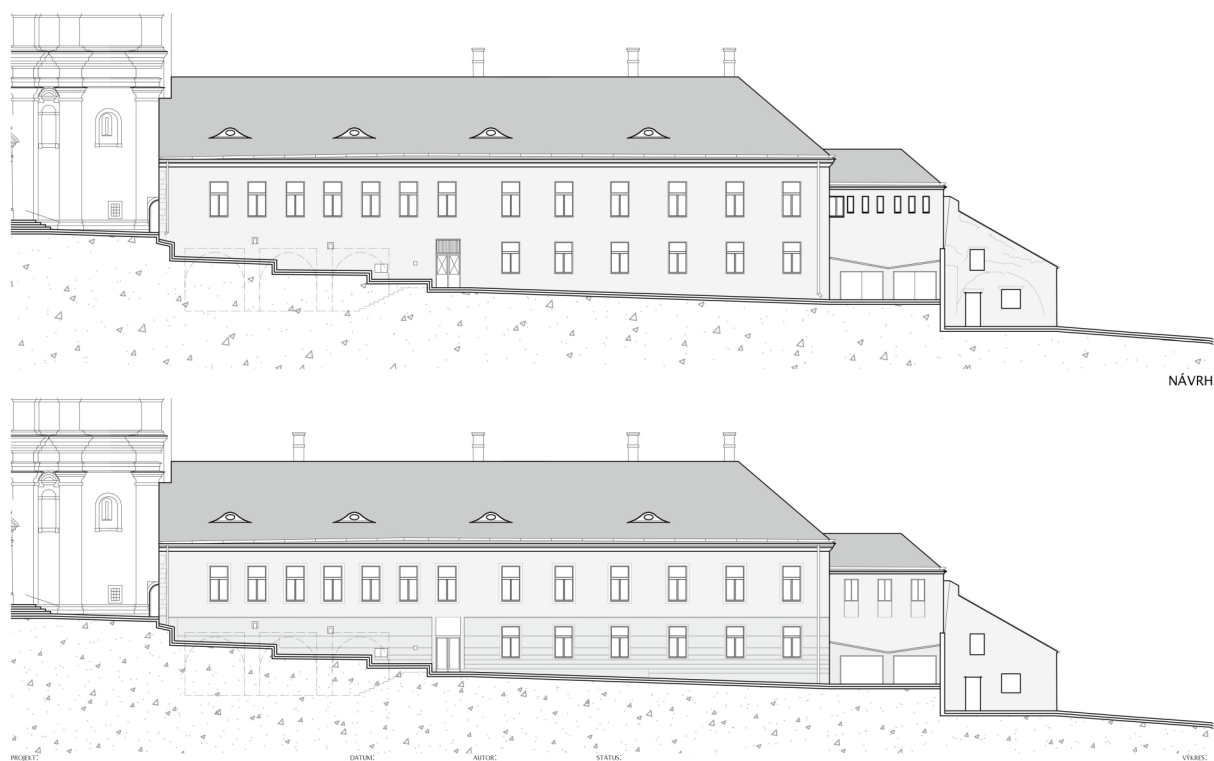
Architektonická studie centra obnovy - klášter Louka, pohled z ulice (autor Ing. arch. Vratislav Zíka).

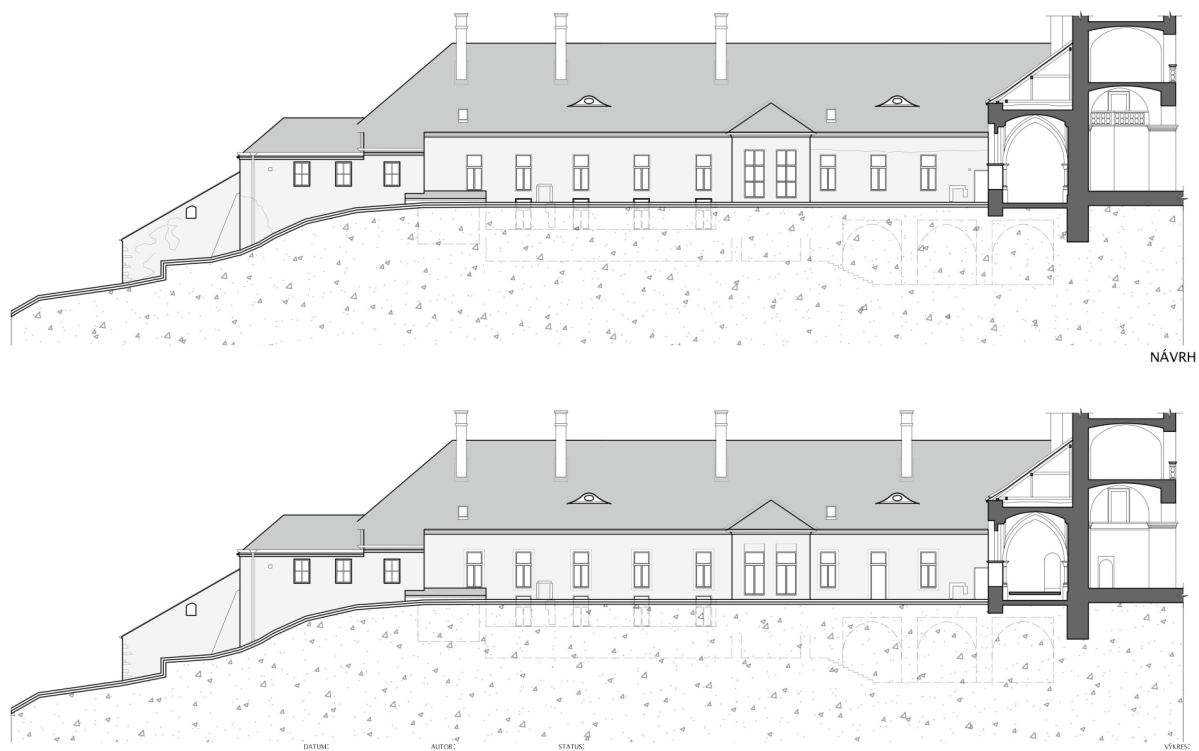
Architektonická studie centra obnovy - klášter Louka, pohled ze zahrady (autor Ing. arch. Vratislav Zíka).

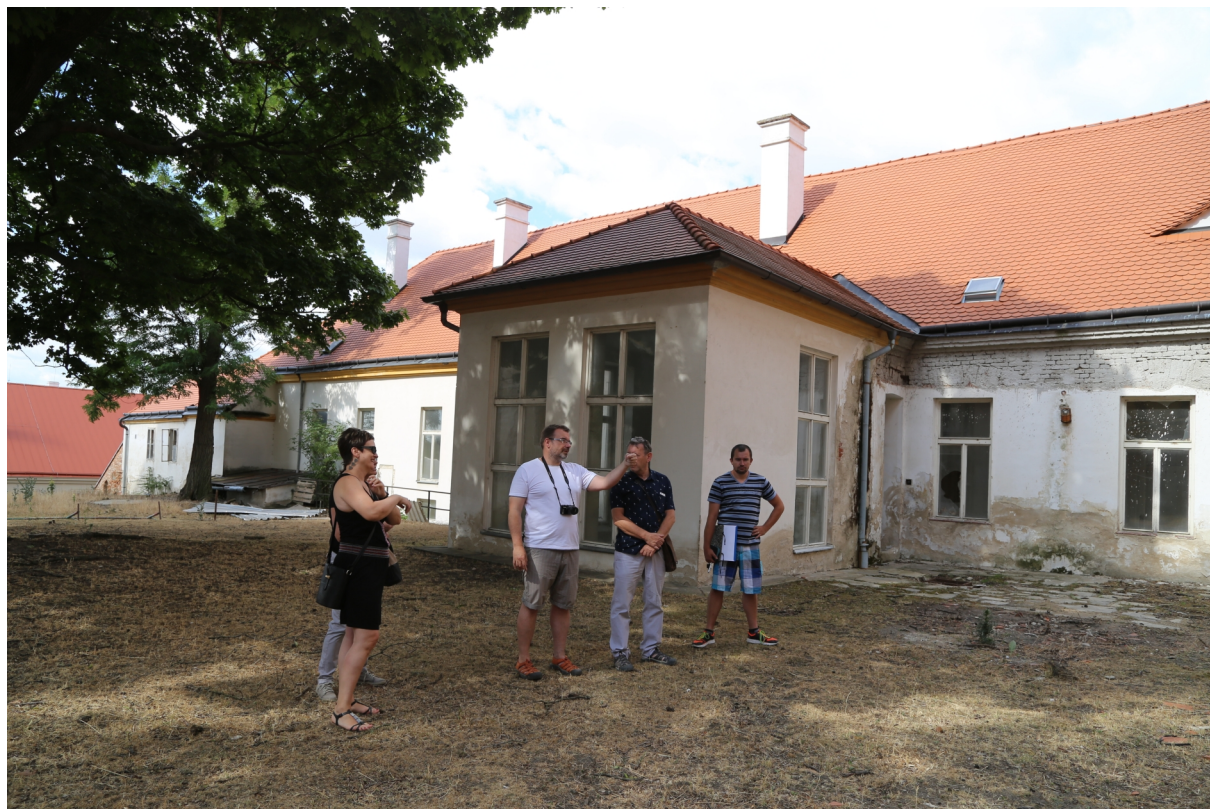
I.č. 03364-2017  
Znojmo, klášter Louka - Stará škola. Západní křídlo někdejší středověké kvadratury. Pohled na východní stěnu do rajskeho dvora.

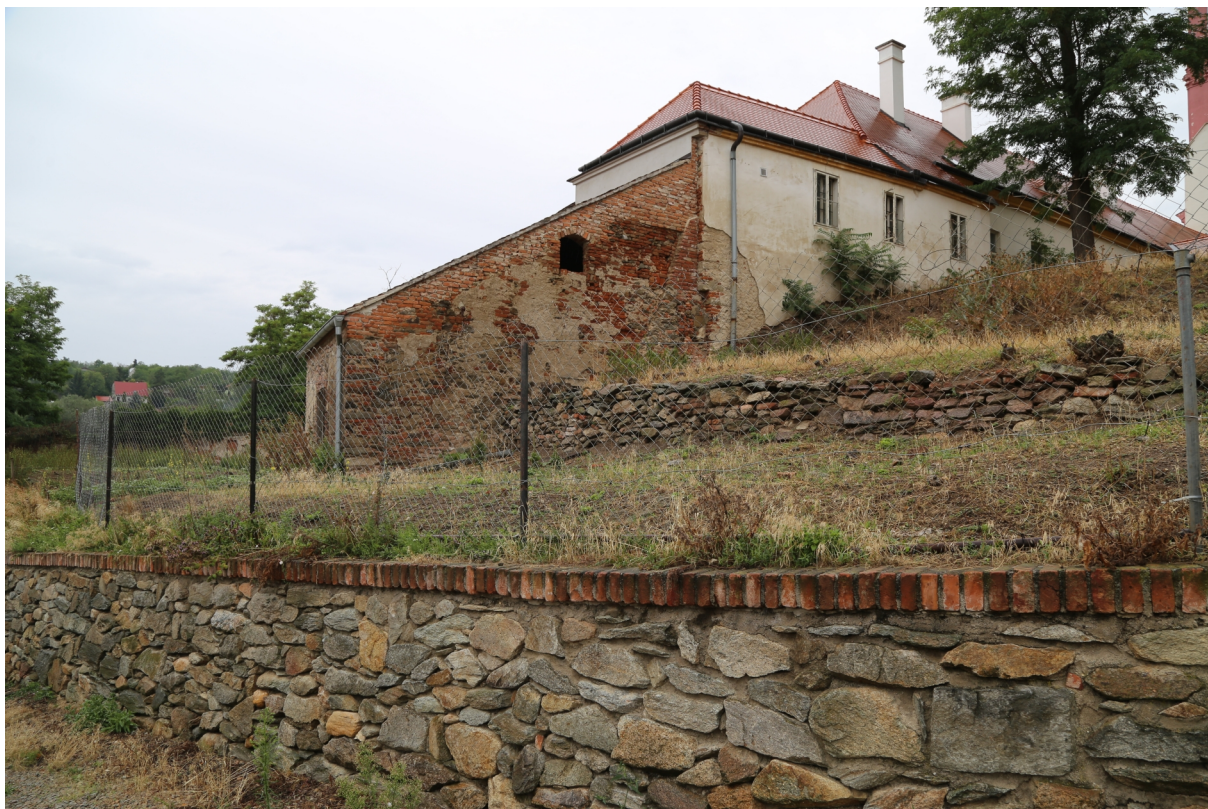
I.č. 03559-2017  
Znojmo, klášter Louka - Stará škola. Západní křídlo někdejší středověké kvadratury. Pohled od jihovýchodu.

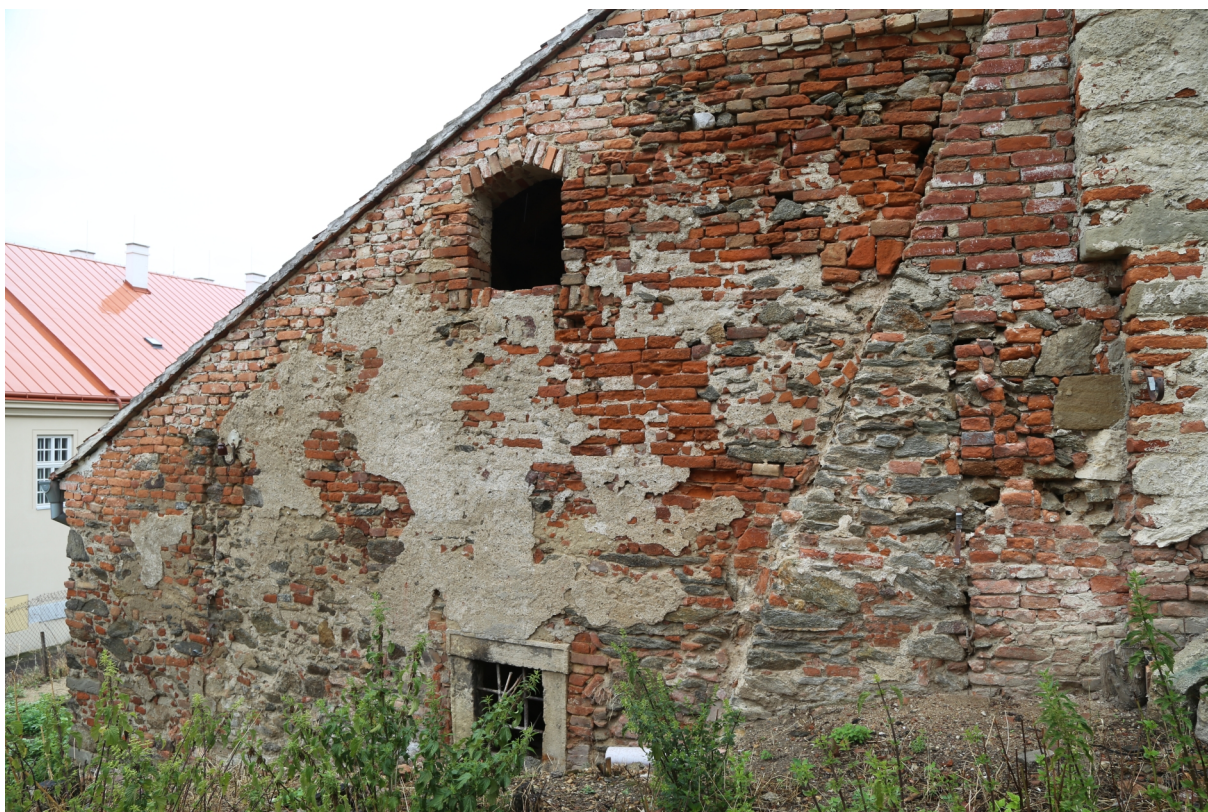
I.č. 03561-2017  
Znojmo, klášter Louka - Stará škola. Západní křídlo někdejší středověké kvadratury. Pohled od východu na opěrný pilíř se zazděnou ubourávkou ohradní zdi kláštera.

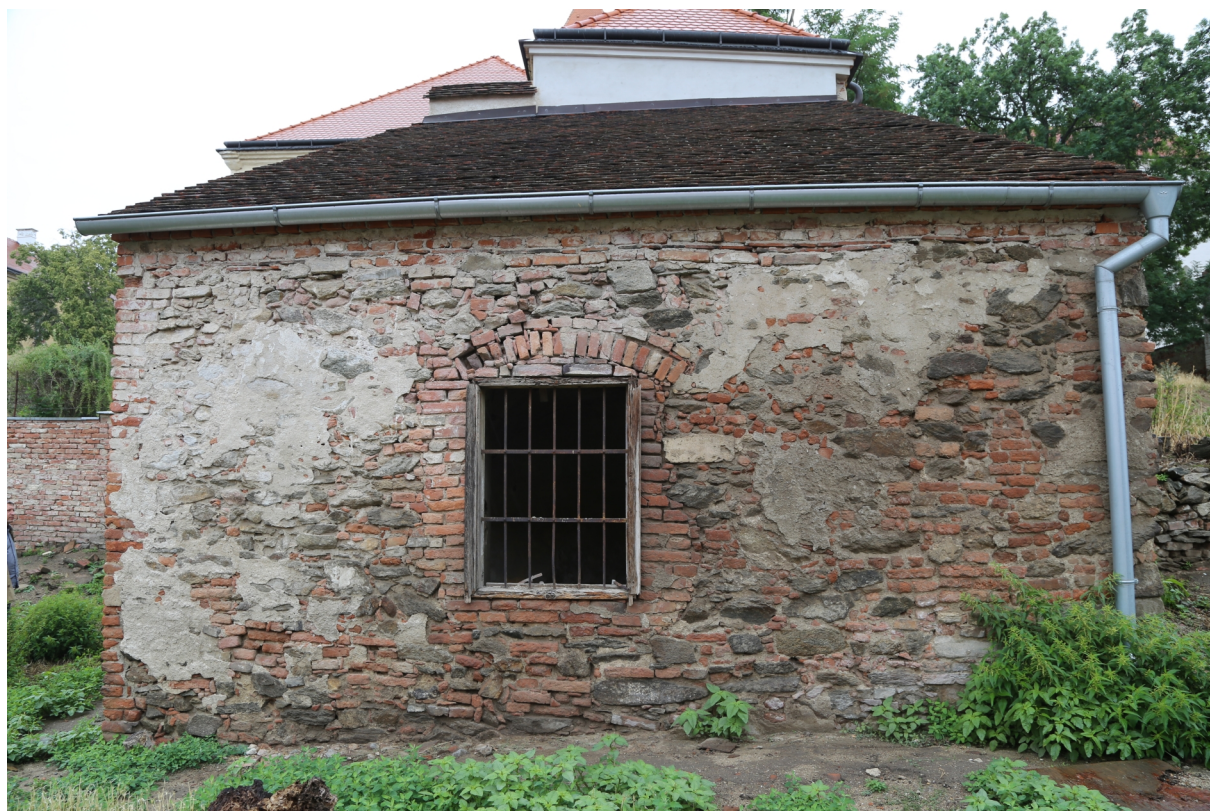
I.č. 03565-2017

Znojmo, klášter Louka - Stará škola. Západní křídlo někdejší středověké kvadratury. Pohled na jižní stěnu barokního přístavku.

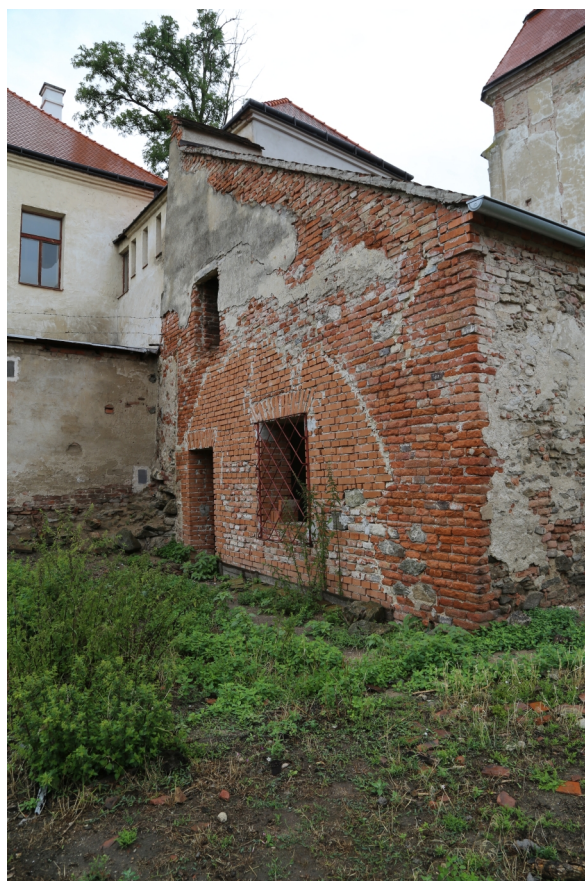
I.č. 03567-2017

Znojmo, klášter Louka - Stará škola. Západní křídlo někdejší středověké kvadratury. Pohled na západní stěnu barokního přístavku.

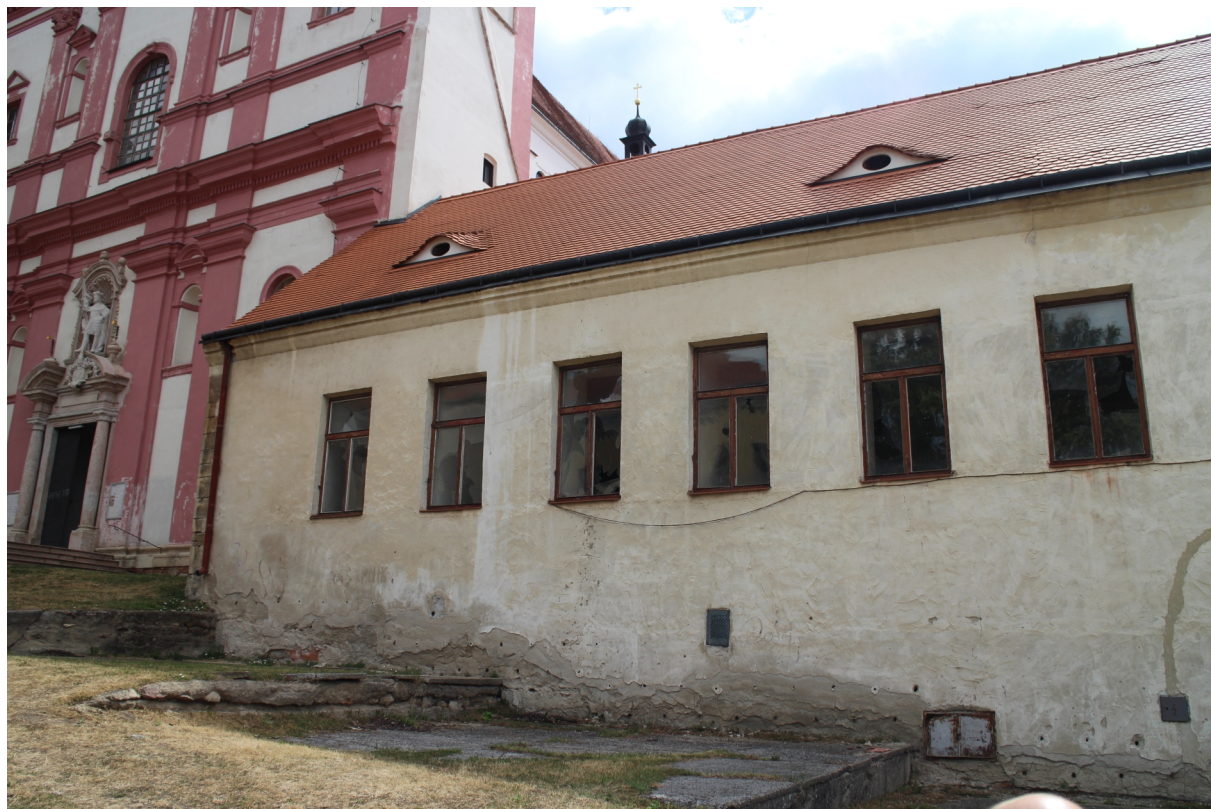
I.č. 03384-2017

Znojmo, klášter Louka - Stará škola. Západní křídlo někdejší středověké kvadratury. Průčelí školy do ulice Loucké.

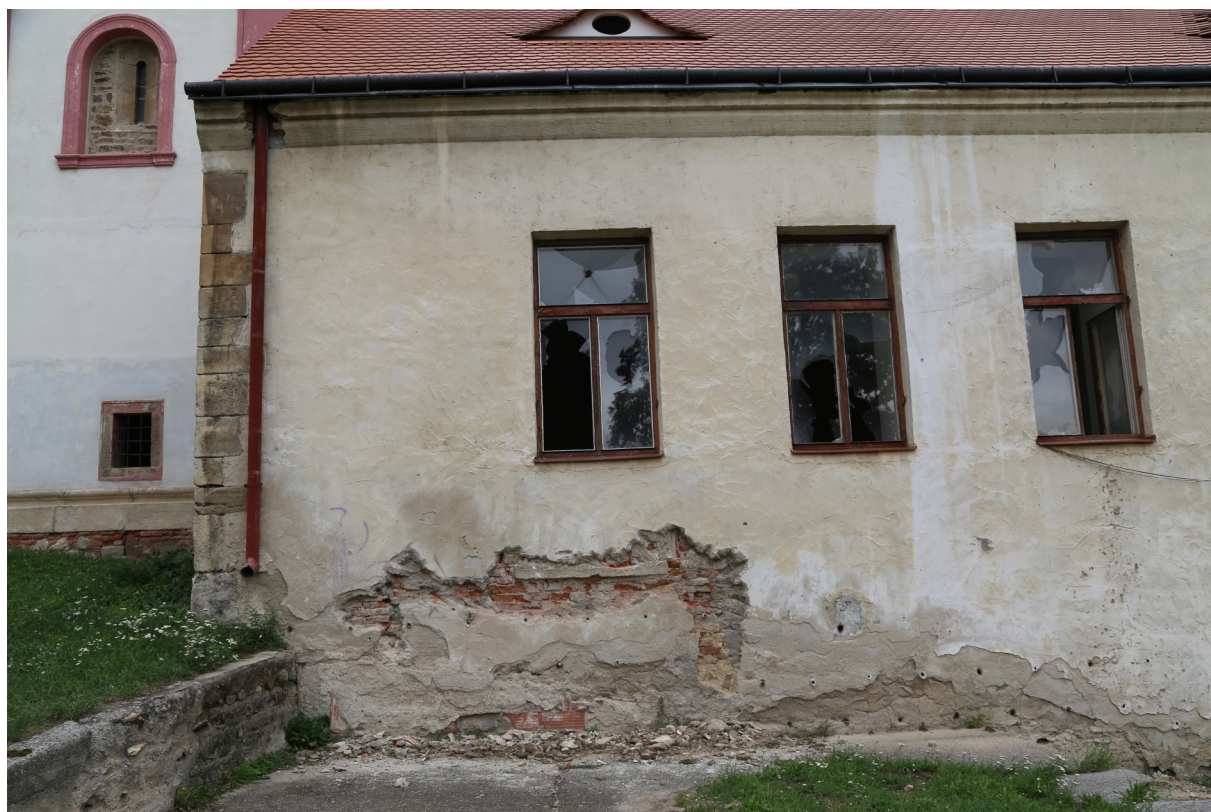
i.č. 04025-2017

Znojmo, klášter Louka - Stará škola. Západní křídlo někdejší středověké kvadratury. Pohled od západu na zazděný vstup při severozápadním nároží objektu.

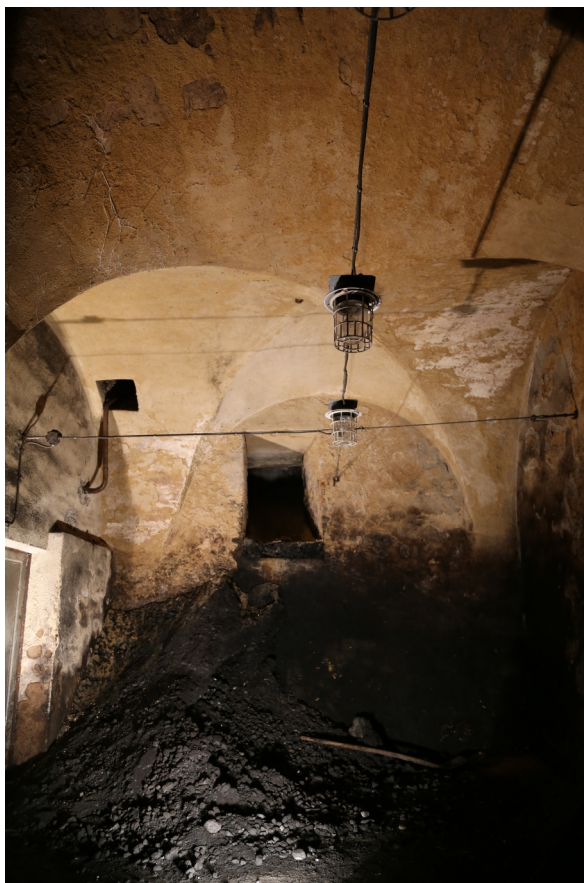
I.č. 03552-2017

Znojmo, někdejší klášter v Louce. Západní křídlo středověké kvadratury - Stará škola. Suterén, místnost 0.02 - pohled na západní stěnu.

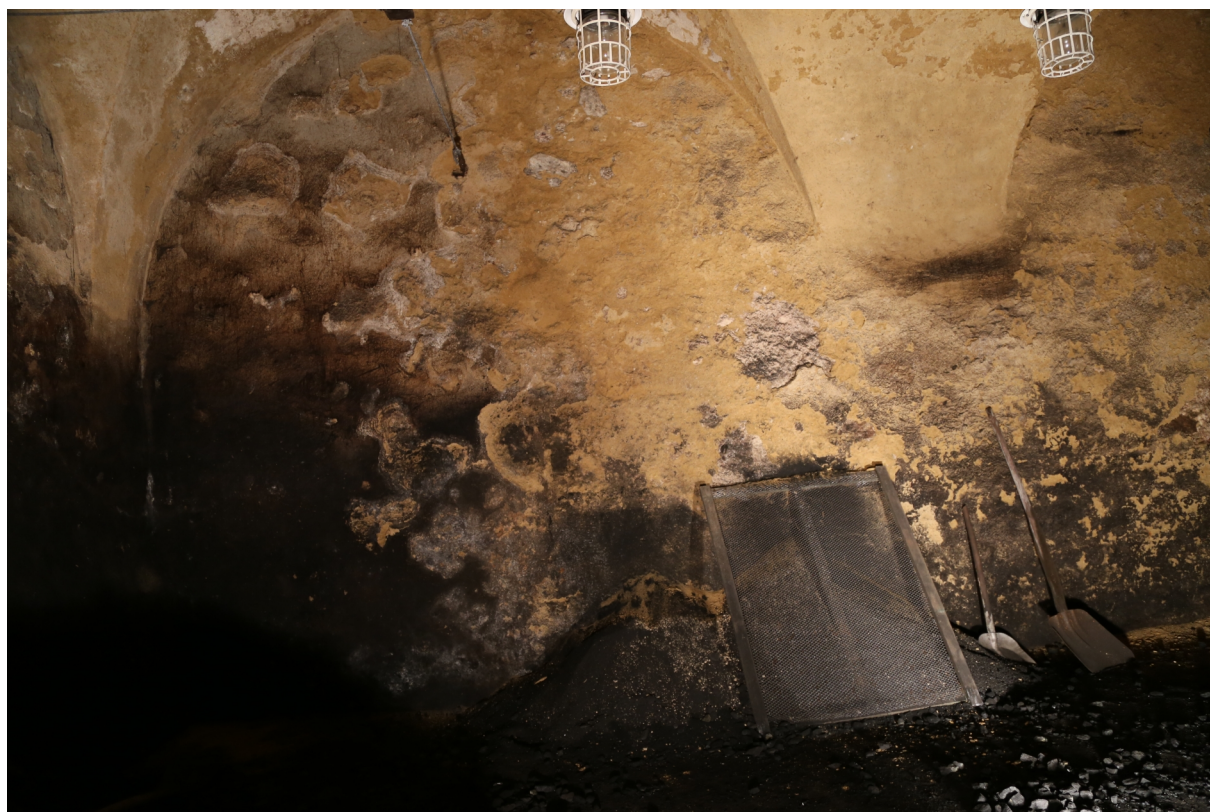
I.č. 03553-2017

Znojmo, někdejší klášter v Louce. Západní křídlo středověké kvadratury - Stará škola. Suterén, místnost 0.02 - pohled na severní stěnu.

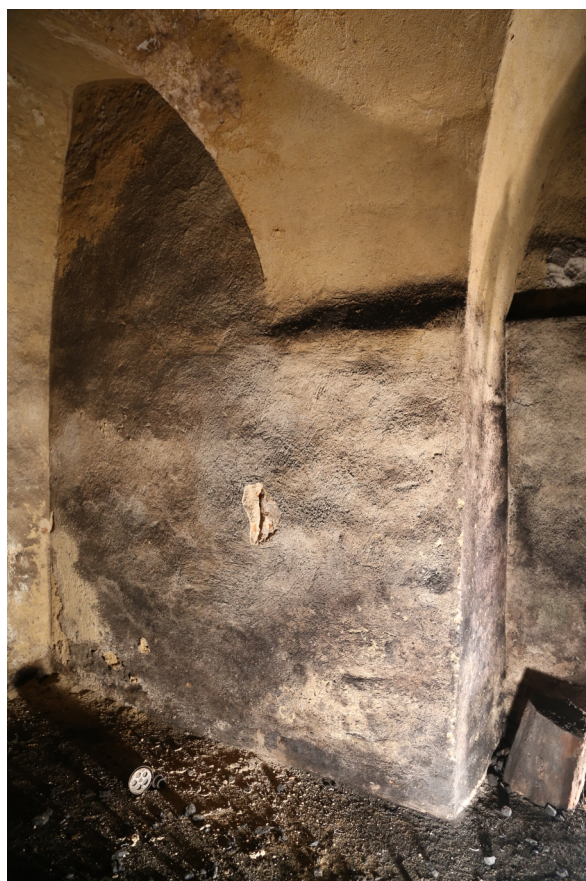
I.č. 03557-2017

Znojmo, někdejší klášter v Louce. Západní křídlo středověké kvadratury - Stará škola. Suterén, místnost 0.02 - pohled na jižní stěnu s odsazeným středovým pilířem.

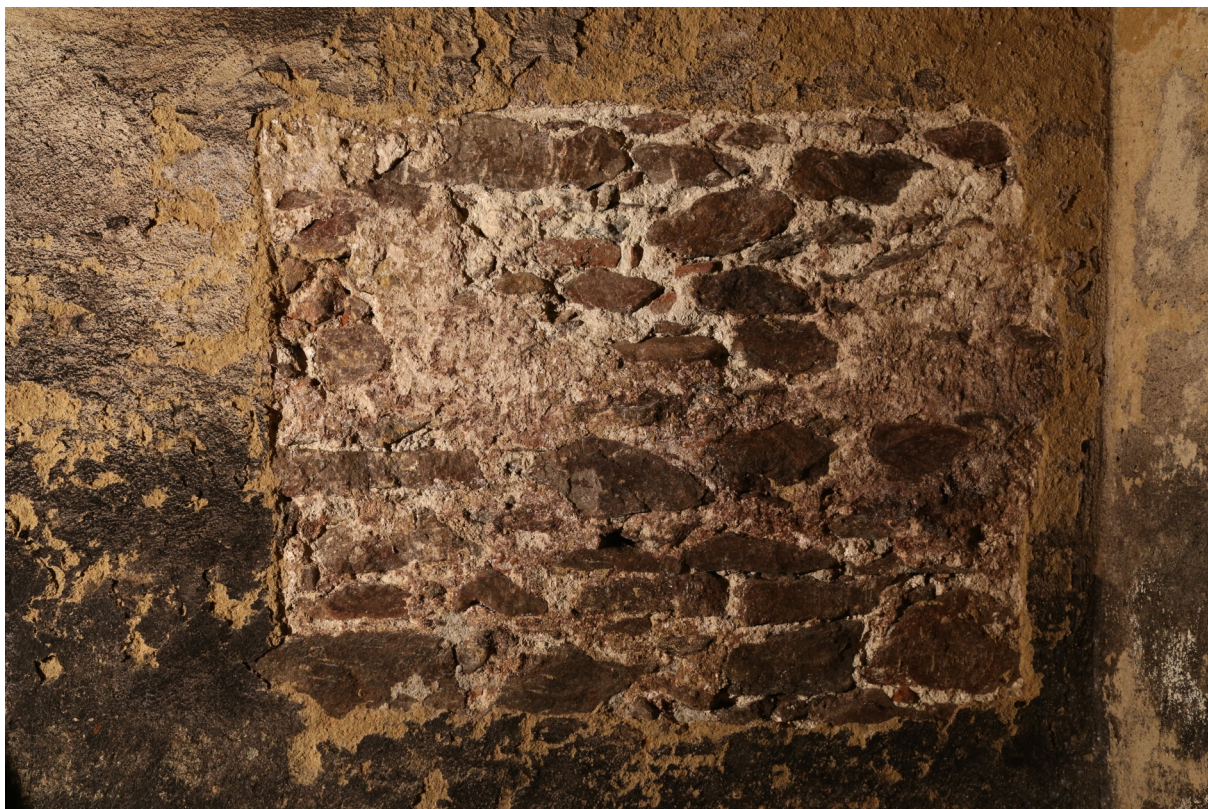
I.č. 03881-2017

Znojmo, někdejší klášter v Louce. Západní křídlo středověké kvadratury - Stará škola. Suterén, místnost 0.02 - románské zdivo odkryté pod omítkou v severní stěně při severovýchodním koutě.

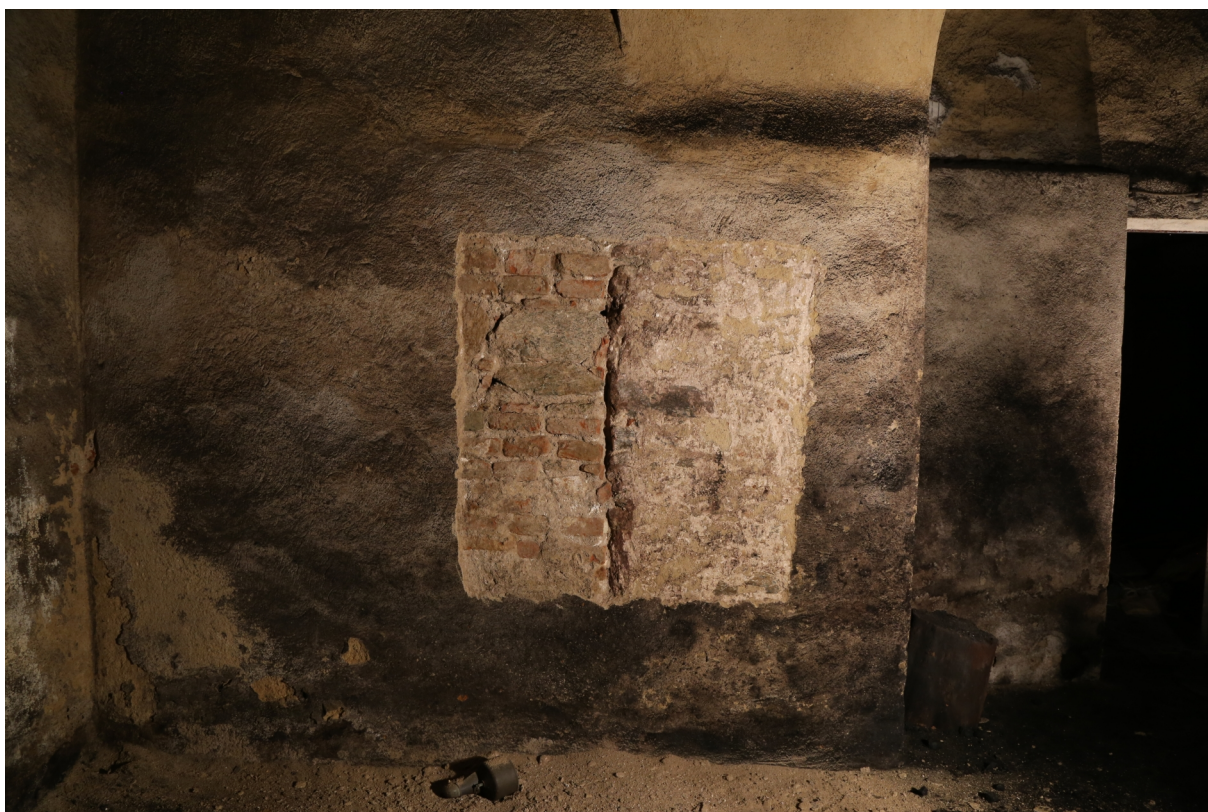
I.č. 03882-2017

Znojmo, někdejší klášter v Louce. Západní křídlo středověké kvadratury - Stará škola. Suterén, místnost 0.02 - spára mezi středovým pilířem a mladším zdivem v rámci jižní stěny pod odkrytou omítkou.

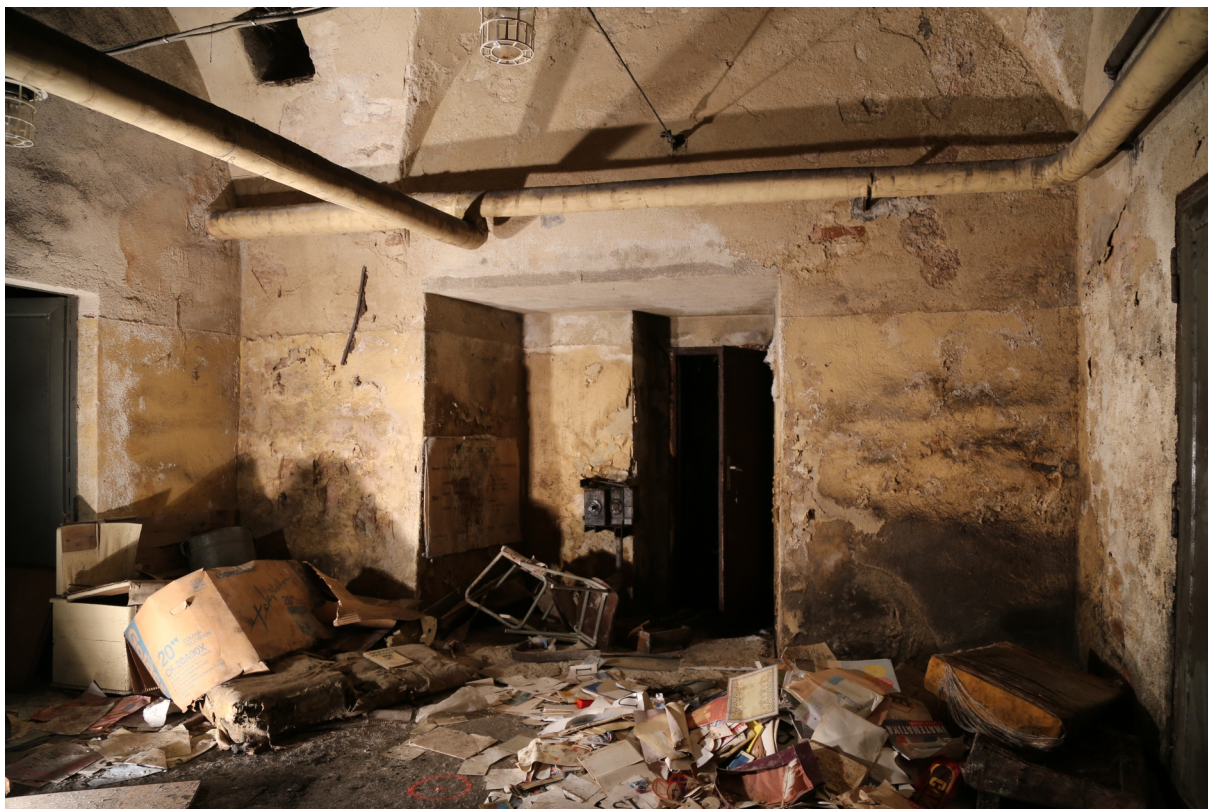
I.č. 03530-2017  
Znojmo, někdejší klášter v Louce. Západní křídlo středověké kvadratury - Stará škola. Suterén, místnost 0.04 - pohled na západní stěnu.

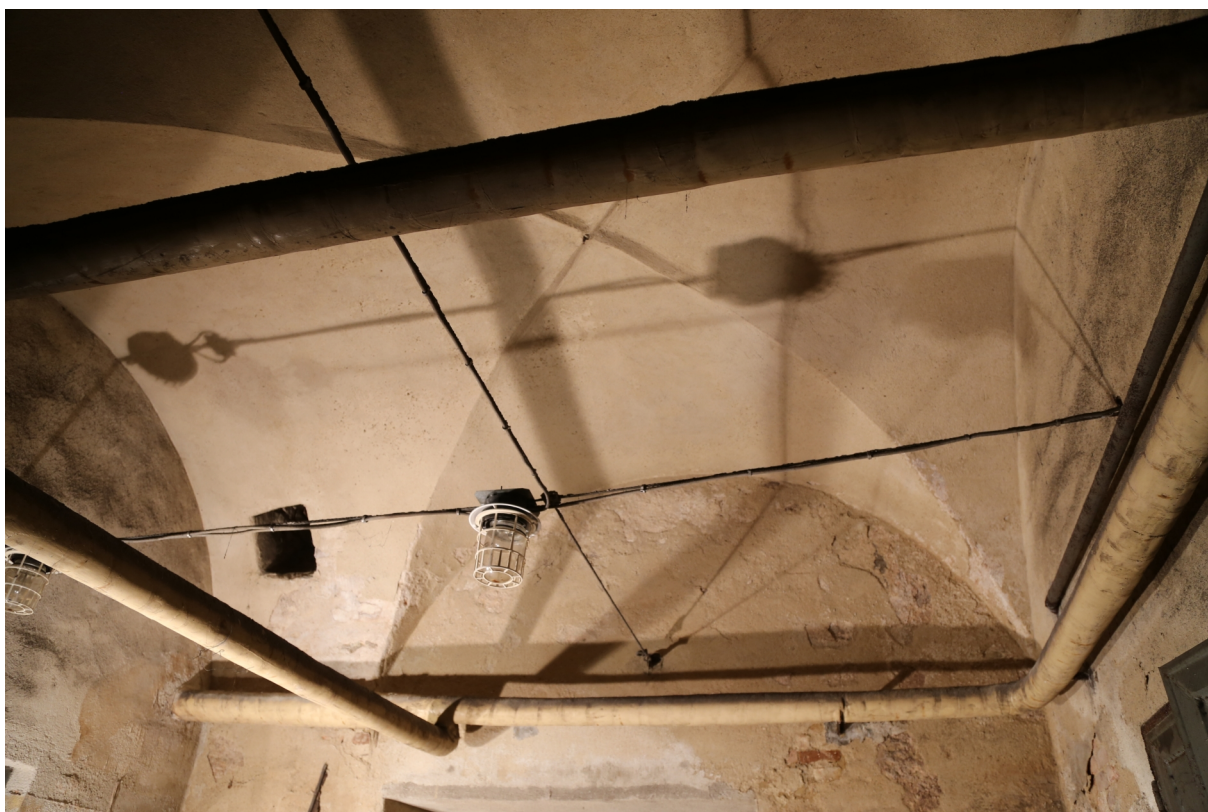
I.č. 03531-2017  
Znojmo, někdejší klášter v Louce. Západní křídlo středověké kvadratury - Stará škola. Suterén, místnost 0.04 - pohled na křížovou klenbu od východu.
