## X. Dokumentace současného stavu

## XI. Grafické vyhodnocení průzkumu

Znojmo, někdejší klášter v Louce. Západní křídlo středověké kvadratury - Stará škola. Suterén, místnost 0.02 - pohled na východní stěnu s průchodem do sousední prostory 0.01.

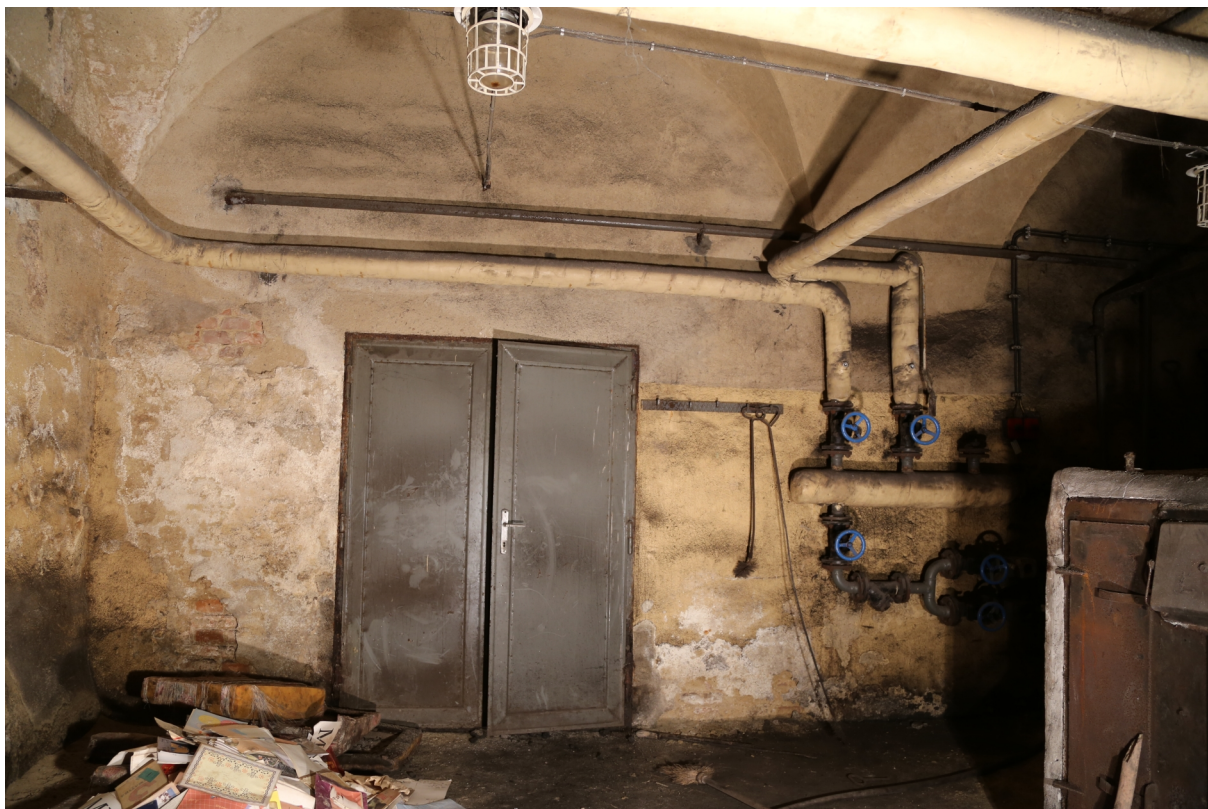
I.č. 03532-2017

Znojmo, někdejší klášter v Louce. Západní křídlo středověké kvadratury - Stará škola. Suterén, místnost 0.04 - pohled na severní stěnu s průchodem do sousední prostory 0.02.

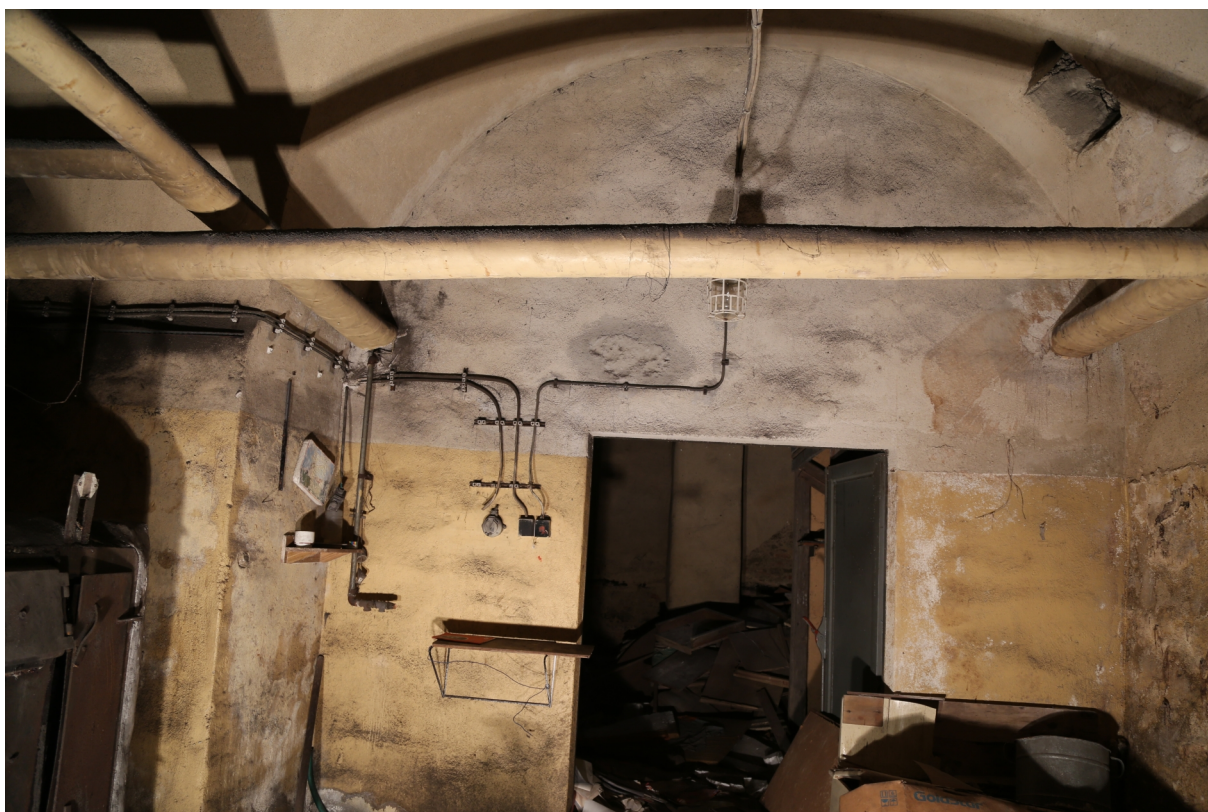
I.č. 03535-2017

Znojmo, někdejší klášter v Louce. Západní křídlo středověké kvadratury - Stará škola. Suterén, místnost 0.04 - pohled na jižní stěnu s průchodem do sousední prostory 0.05.

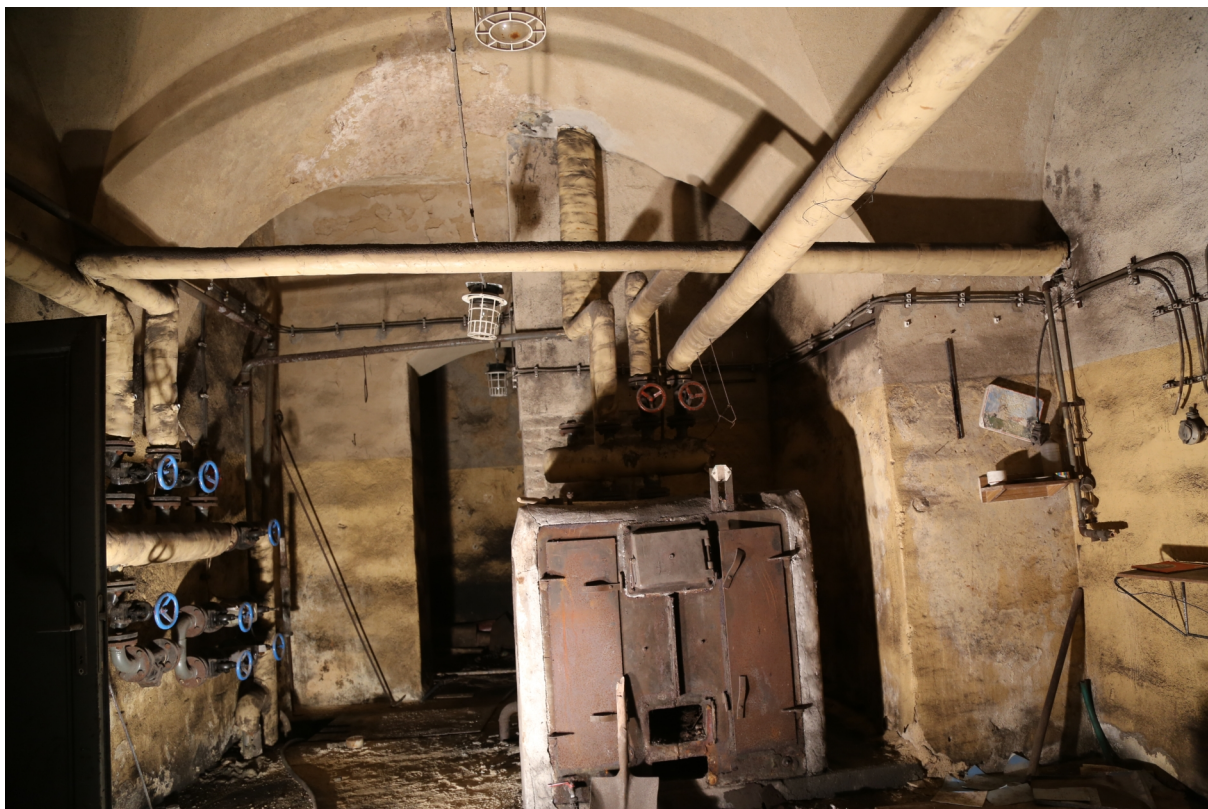
I.č. 03539-2017

Znojmo, někdejší klášter v Louce. Západní křídlo středověké kvadratury - Stará škola. Suterén, místnost 0.04 - pohled na východní stěnu s průchodem do prostory 0.03.

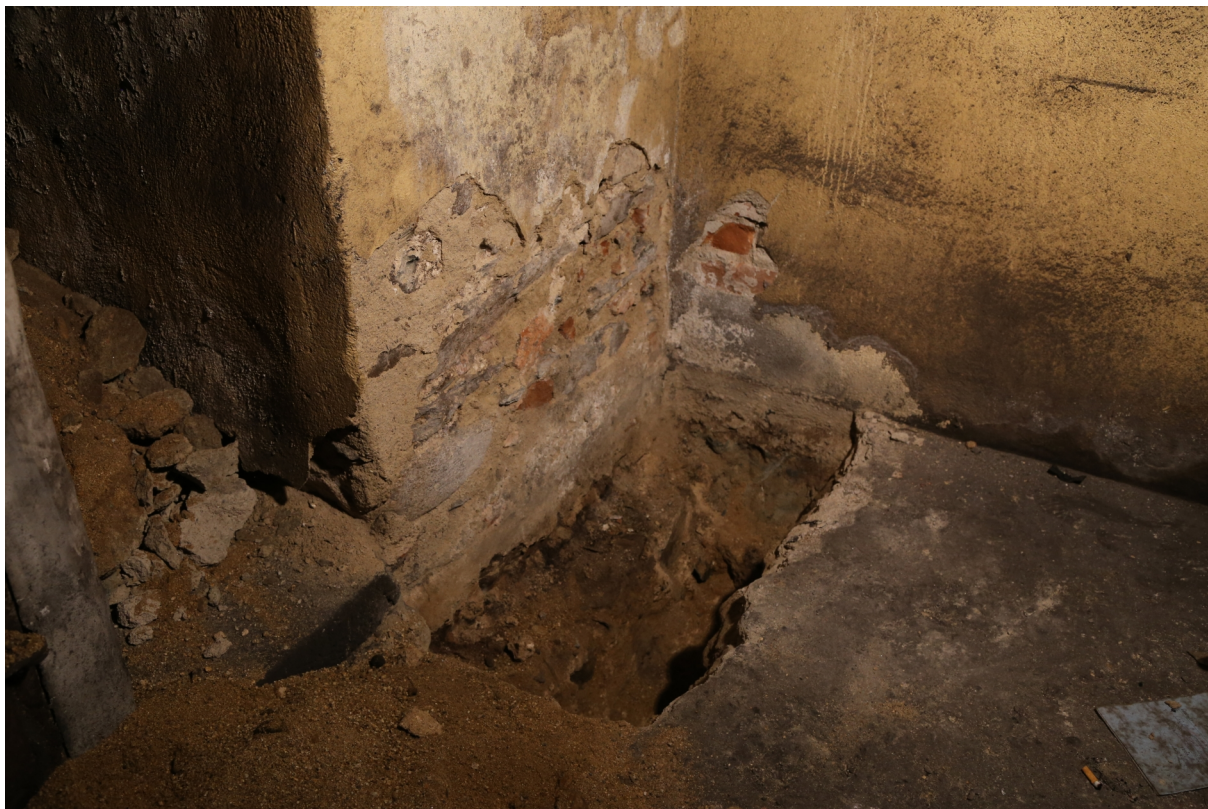
I.č. 03879-2017

Znojmo, někdejší klášter v Louce. Západní křídlo středověké kvadratury - Stará škola. Suterén, místnost 0.04 - statická sonda při středním pilíři u jižní stěny.

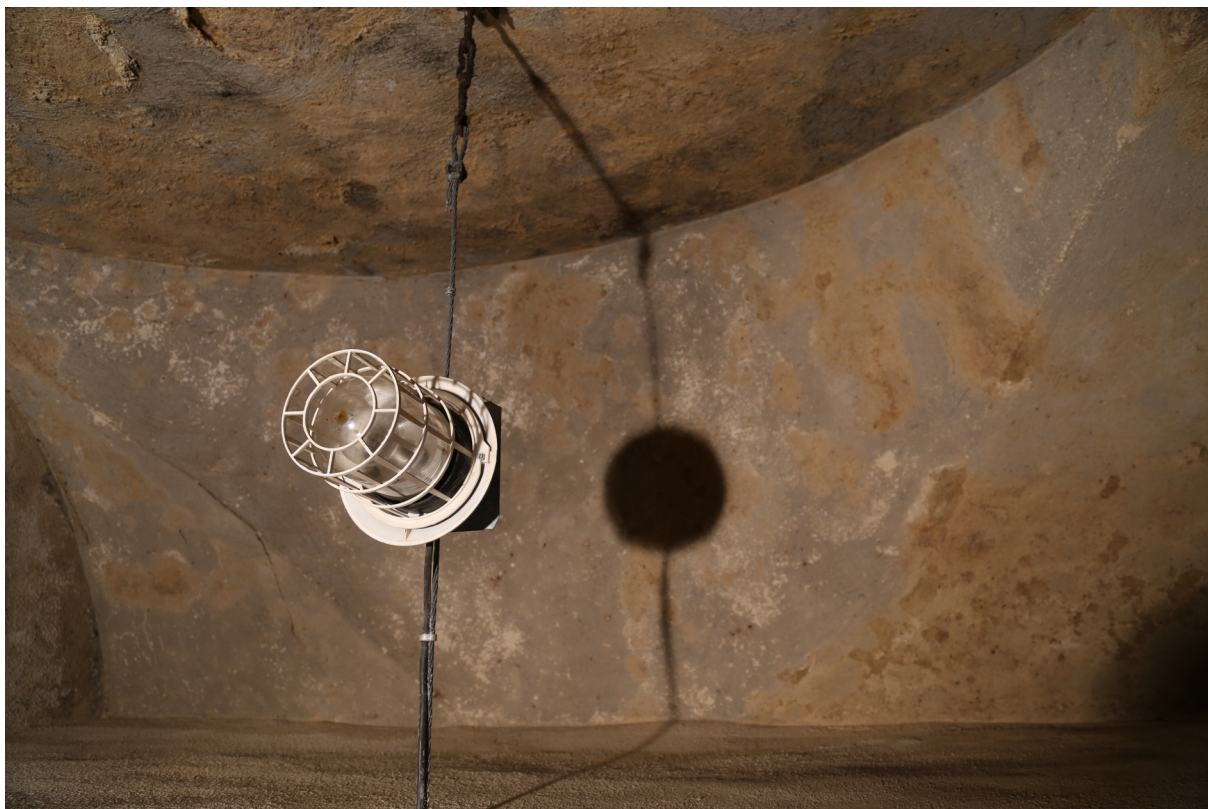
I.č. 03545-2017

Znojmo, někdejší klášter v Louce. Západní křídlo středověké kvadratury - Stará škola. Suterén, místnost 0.03 - pohled na část křížové klenby oddělené příčkou mezi místnostmi 0.03 a 0.04.

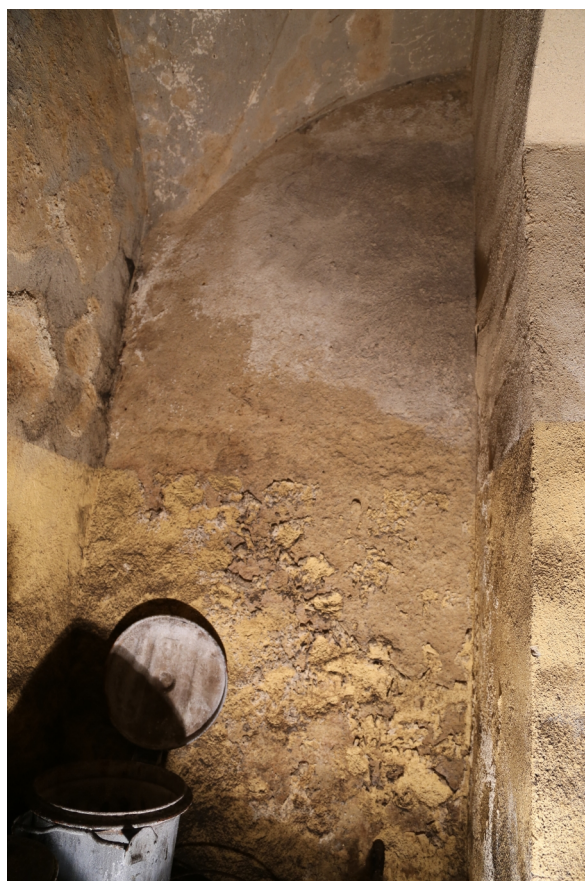
I.č. 03546-2017

Znojmo, někdejší klášter v Louce. Západní křídlo středověké kvadratury - Stará škola. Suterén, místnost 0.03 - jižní stěna.
