# **D1.1.1 TECHNICKÁ ZPRÁVA**

## **KOSTEL SV. IGNÁCE – OPRAVA KROVU**

### **A STŘECHY NAD CHRÁMOVOU LODÍ**

**AKCE: KOSTEL SV. IGNÁCE – OPRAVA KROVU A STŘECHY NAD CHRÁMOVOU LODÍ**

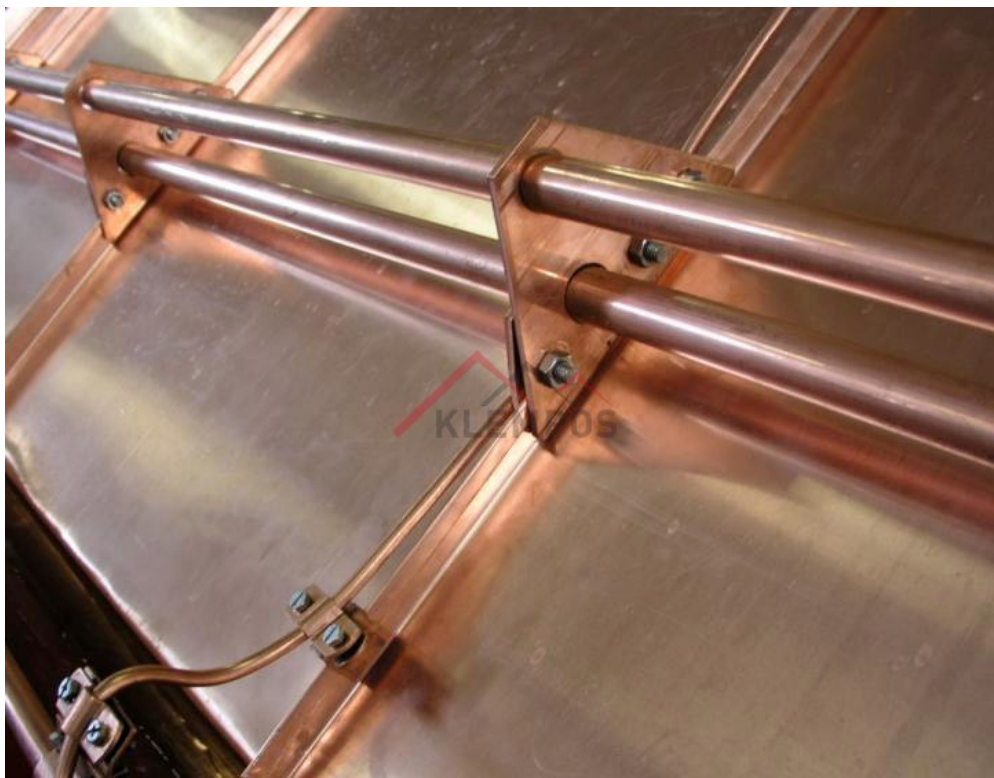
Bednění pod novou střešní konstrukcí z měděného falcovaného plechu tl. 0,6 mm s dvojitou drážkou bude ze smrkových hoblovaných prken tl. 24 mm. Střešní vikýře budou rovněž plechové měděné, zapracované do střešní krytiny. Vikýře budou vyklápěcí, s jednoduchým zasklením. Hřeben střechy bude vyvýšený odvětrávaný, zábrany proti sjíždění sněhu ze střechy budou rovněž měděné – tyčové, žlaby a svody budou z měděného potrubí průměru 100 mm, spodní část potrubí bude do výšky 3 m nad terénem provedena z poplastovaného plechu, v odstínu blízkém vzhledu oxidované mědi. Uchycení bleskosvodu bude provedeno měděnými kotvícími prvky k falcované krytině. Provedení zmíněných nadstřešních prvků bude dle přiložené vzorové fotografie.
