| NÁZEV AKCE<br><b>REKONSTRUKCE ČÁSTI ÚSEKU SVITAVSKÉ NÁBŘEŽÍ<br/>MEZI ŠACHTAMI Š6a – Š24</b> | | | MĚŘÍTKO | |
| OBJEKT <b>SO 01 STAVEBNÍ ČÁST - KOLEKTOR</b> | | | ARCHIVNÍ ČÍSLO | 222 |
| PŘÍLOHA<br><b>TECHNICKÁ ZPRÁVA</b> | | | ČÍS. SOUPRAVY | ČÍS. PŘÍLOHY<br><b>D1.1</b> |

## **REKONSTRUKCE ČÁSTI ÚSEKU SVITAVSKÉ NÁBŘEŽÍ MEZI ŠACHTAMI Š6a - Š24**

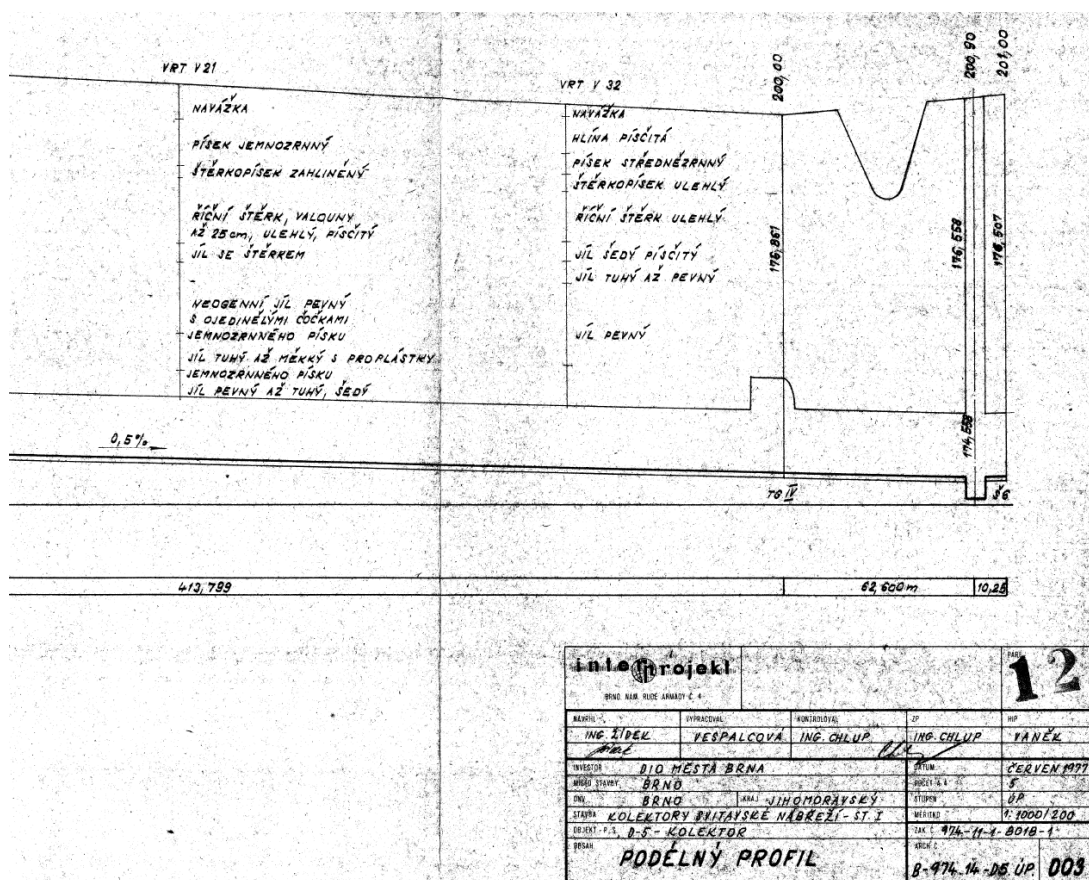
Obr. 1 Přehled geologických poměrů – výřez z podélného profilu v okolí TG4 a Š6, Interprojekt 06/1977

V celé délce trasy je kolektor veden ve vrstvě neogenních jíílů, většinou pevné konzistence. Pouze část větve EI cca kolem metru 200 byly zastiženy tuhé až pevné konzistence jíílů s místními čočkami zvodnělého písku. Nadloží jíílů tvoří zvodnělé nesoudržné sedimenty řeky Svitavy – písky a štěrky v různé zrnitosti a ulehlosti. Mocnost zvodnělých vrstev se pohybuje cca od 3 do 7 m. V původních povrchových vrstvách jsou zastoupeny písčité, jíilovité a prachovité hlíny, které v úseku pod řekou Svitavou chybí. Povrch území je převážně tvořen antropogenními vrstvami proměnlivé mocnosti.

Minimální nadloží neogenních jíílů bylo původním projektem garantováno na 7,0 m nad korunou klenby kolektoru.

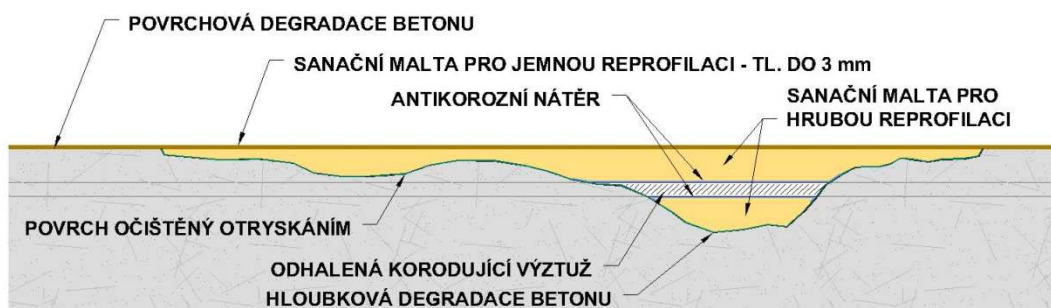
Obr. 1 Schéma hloubkové reprofilace poškozených míst

Plochy ostění, kde je beton zdegradován, poškozen nebo oslaben na větší hloubku (řádově centimetry až decimetry), bude odstraněn a nahrazen sanační hmotou podle následujícího postupu:

- odstranění zdegradovaných vrstev (až na zdravý beton), otryskání opravovaného prostoru tlakovou vodou. V případě degradace betonu pracovních spár (pata ostění) bude navíc horní okraj odbourané části zarovnán zařezáním do hloubky min. 20 mm.
- pokud dojde k odhalení výztuže, je nutné tuto výztuž pasivovat (očištění, pasivace, antikorozní nátěr).
- zaplnění otvoru ručně sanační maltou nebo betonem. V plochách větších než 0,5 m<sup>2</sup> budou pro zajištění soudržnosti nové vrstvy s původním ostěním a zachování nosné funkce ostění na okrajích otvoru navrtány kotevní trny z betonářské výztuže.
- v místě, kde dochází k průsakům vody, bude otvor dotěsněn chemickou injektáží a následně ošetřen krystalizačním nátěrem, případně těsnícím tmelem.
