| INVESTOR: | Římskokatolická farnost Doubravník | ÚŘAD: | TIŠNOV | ZAK. ČÍSLO | 16142 |
| REVITALIZACE KOSTELA POVÝŠENÍ SV. KŘÍŽE V DOUBRAVNÍKU | | | | | DATUM<br>12/2016 |
| D.1.2.2. PŮDORYS KROVU LODI KOSTELA PO DRUHÝ HAMBÁLEK – STAV POŠKOZENÍ PRVKŮ | | | | | FORMÁT<br>3x A4 |

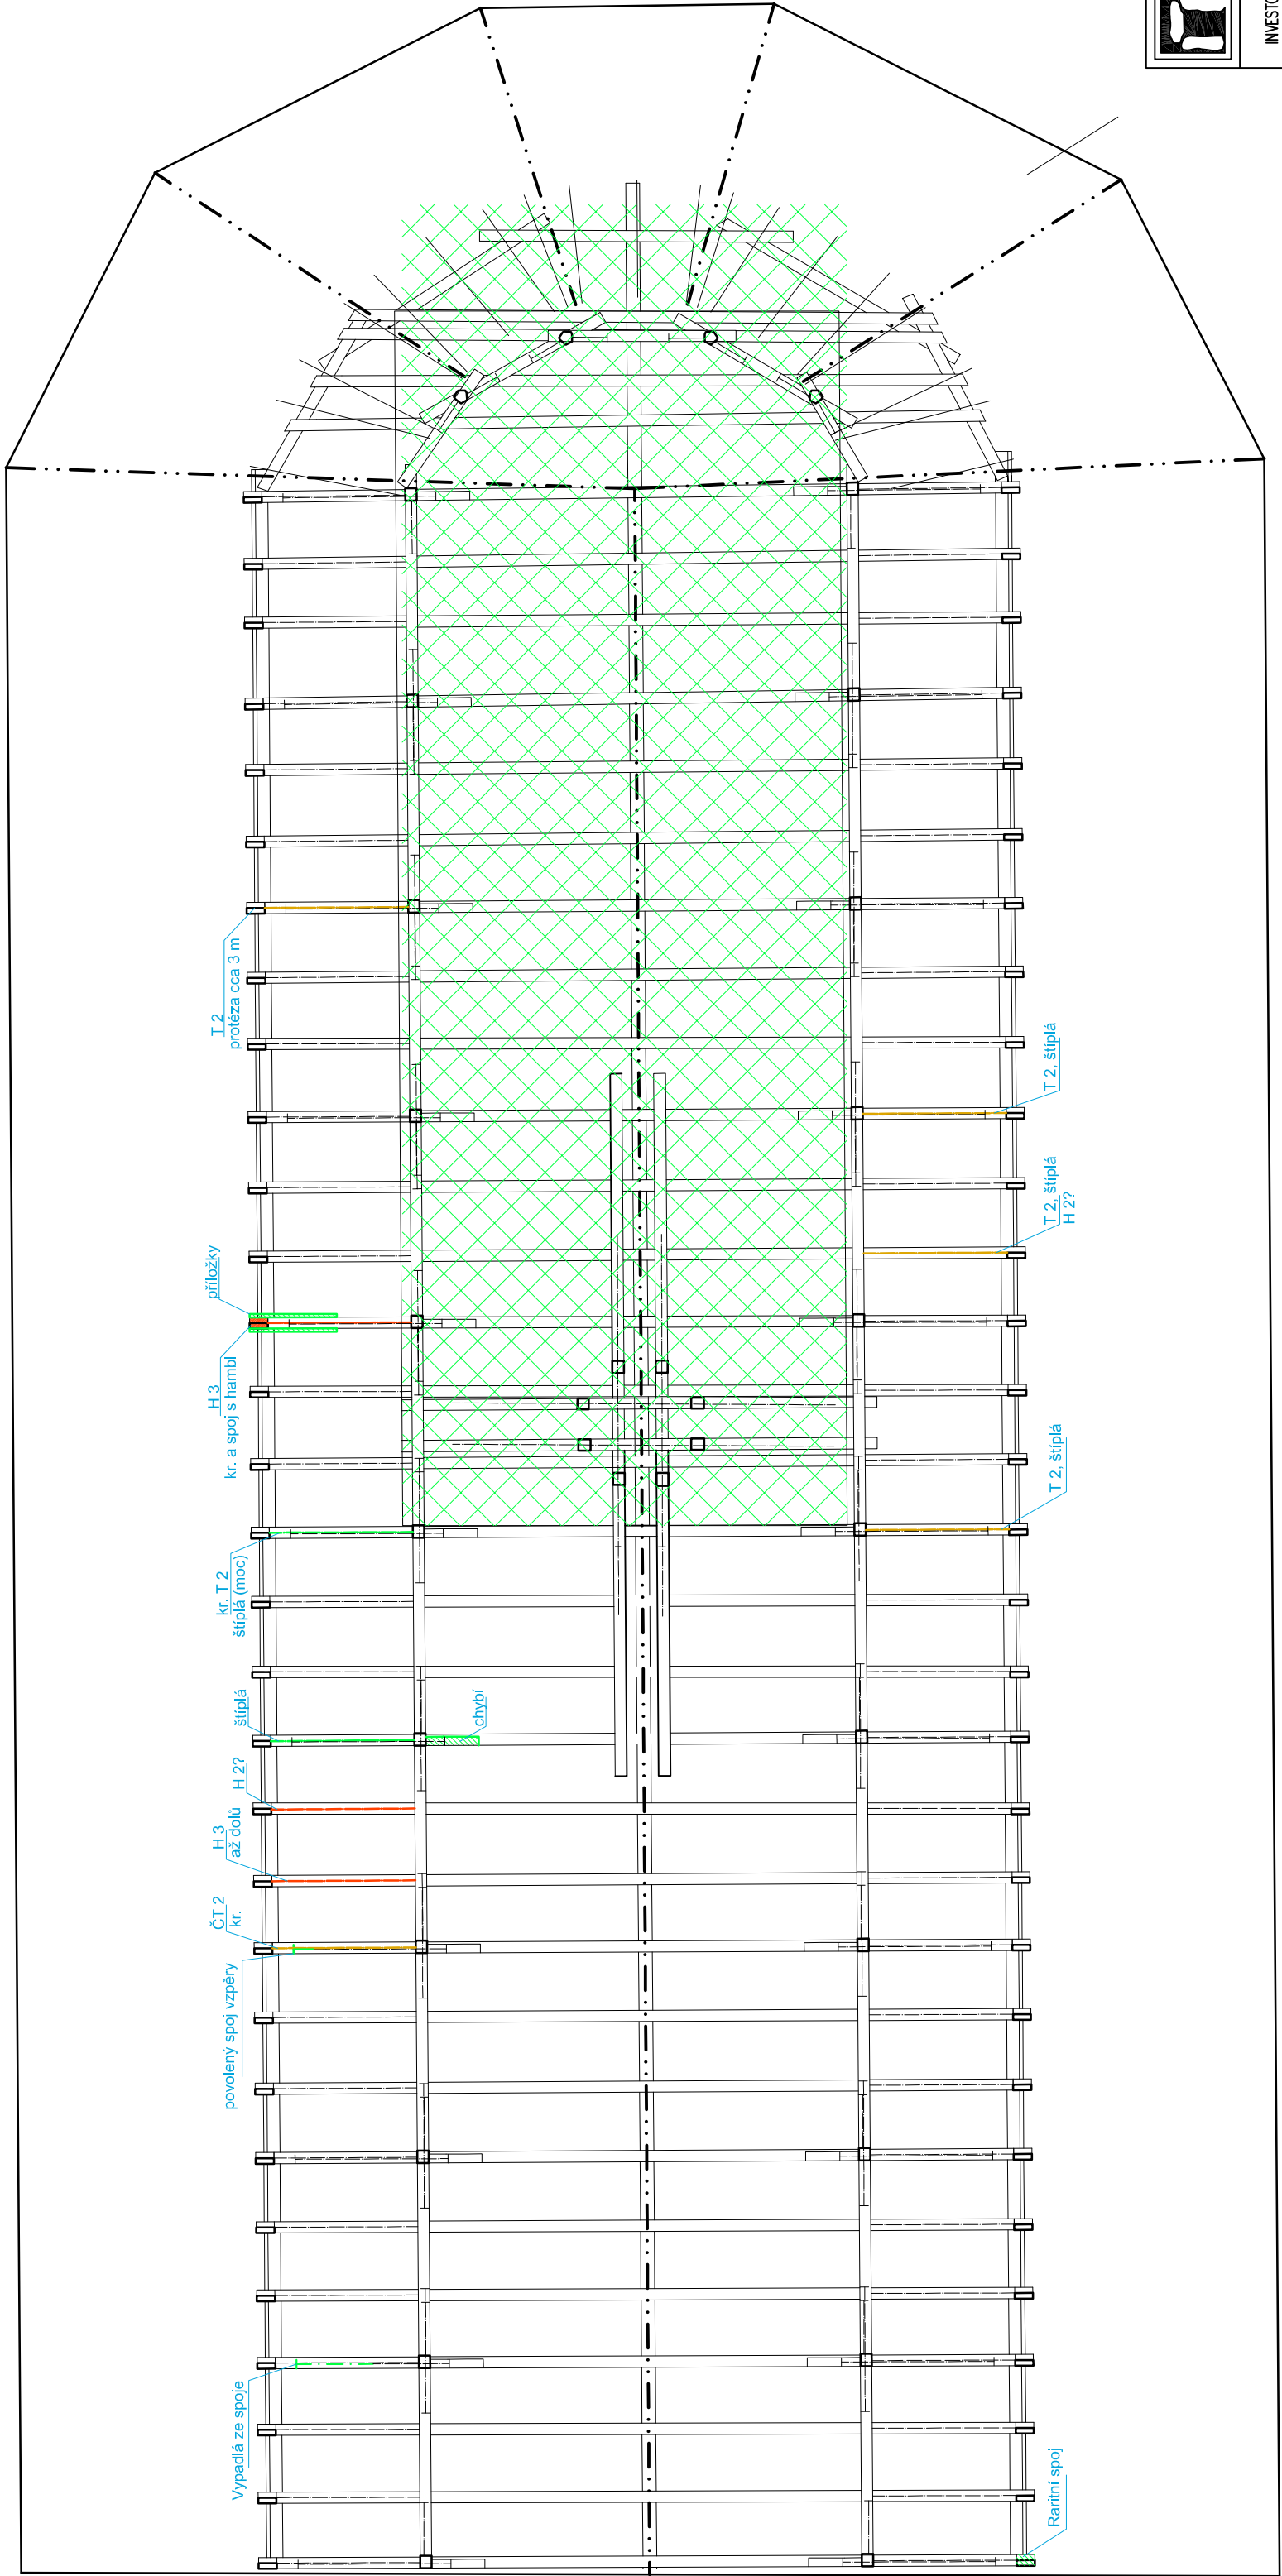
| | | | | | VÝKRES Č.<br>1:100<br><b>05</b> |

POZNÁMKA  
PROJEKT NENÍ GEODETICKÝM ZAMĚŘENÍM KROVU A STROPU, VÝKRESY SLOUŽÍ  
POUZE JAKO MATRICE PRO ZAKRESLENÍ POŠKOZENÍ A NÁVRHU POSTUPU ŘEŠENÍ
