## **DODATEK Č.3**

### **KE SMLOUVĚ O DÍLO ČÍSLO 09 9 500 14 00105**

**Stavba:** Rekonstrukce veřejného prostranství u Donu, Brno – Starý Lískovec

## Rekonstrukce veřejného prostranství „U Donu“ – Starý Lískovec

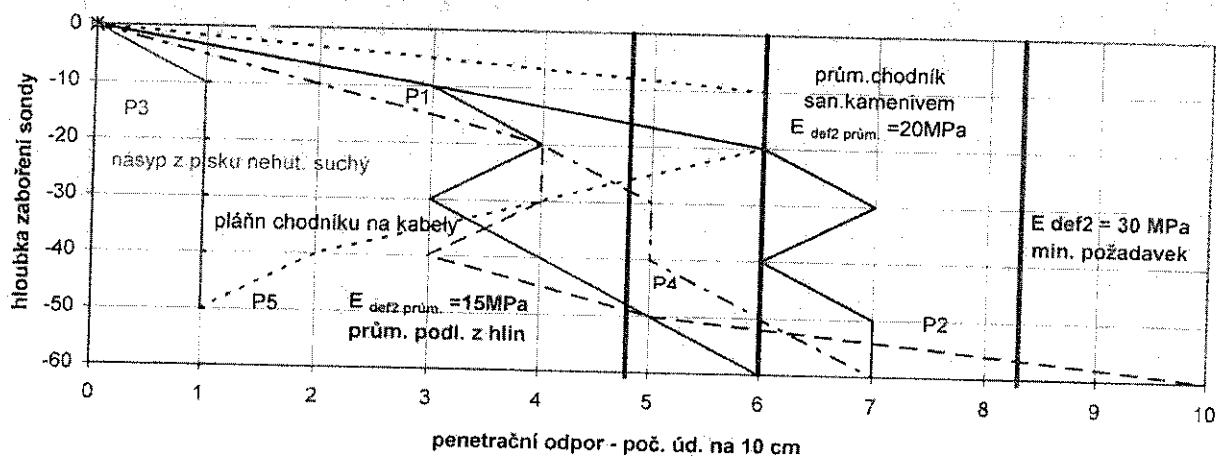
**Průběh penetračních zkoušek**

Z předloženého vyjádření ze dne 13.11.2014 vyplývá, že příčinou nevyhovujících výsledků bylo nesourodé podloží, z navážek charakteru stavebního odpadu, patrně málo zhutněného s místy s koncentrací kamenů, místy s výplní hlin asi málo zhutněných. **Po provedeném nápravném opatření, kdy bylo doporučeno rozprostřenou štěrkodrt' nízké vlhkosti prolít vodou, došlo také k proniku vody do podloží a k rozbřednutí výplně a poloh málo zhutněných hlin,** což jasně ukázala penetrační zkouška P3, která zachytila vrstvu měkkých hlin v hl.30-50cm. Tím se také ukázalo, jak nebezpečný je požadavek na odvod a průsak srážkových vod do podloží. Zejména nebezpečné je to v zimním období, kdy v těžko zmapovatelných dutinách může dojít ke shromažďování prosáklé vody, vytvoření ledových čoček, které se budou v důsledku objemových změn nadloží zvedat, otevřou se další trhliny. Nejvíce nebezpečné je to pak na jaře, kdy dochází k tání sněhu a proniku vody to těchto trhlin a když se průsaková voda dostane do kontaktu s promrzlým podlozím a dále namrzá, zvedání povrchu pokračuje. Osobně jsem tento případ viděla na parkovišti u Lidlu v Kuřimi, kde došlo na jaře ke zvednutí dlažby cca o 20 cm. S ohledem na tuto situaci a ochotu provádějící firmy situaci řešit v předstihu i za cenu zvýšené pracnosti doporučuji toto řešení.

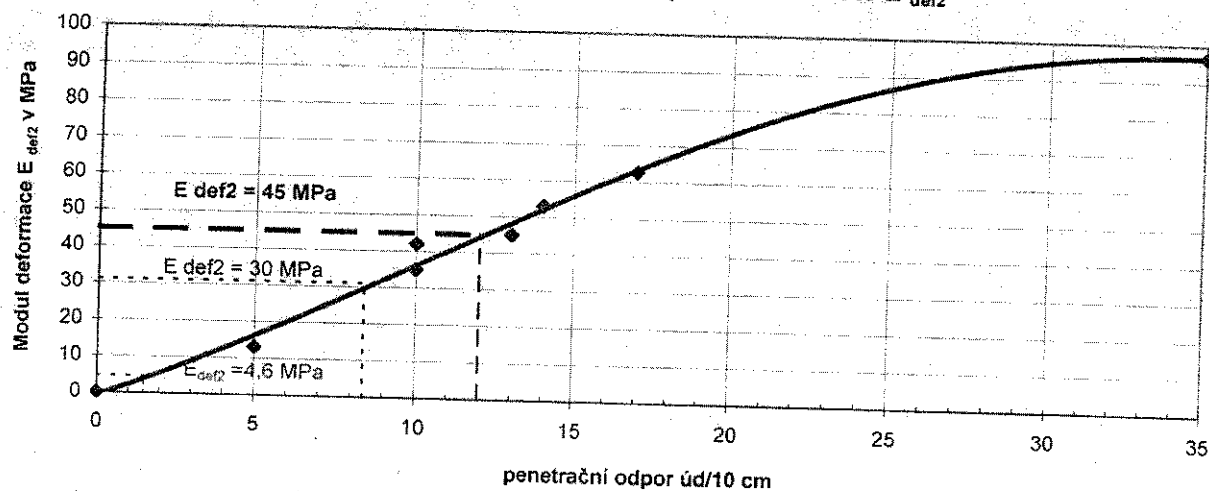
| plocha před obchodem | | | | | | chodník kolem lavičky | | | | | | | | | |
|---|---|---|---|---|---|---|---|---|---|---|---|---|---|---|---|
| odpov. $E_{def2}=15 \text{ Mpa}$ | | 4MPa | | | | odpov. $E_{def2}=20 \text{ Mpa}$ | | 8Mpa | | | | | | | |

**Závislost penetračního odporu na hodnotě  $E_{def2}$**

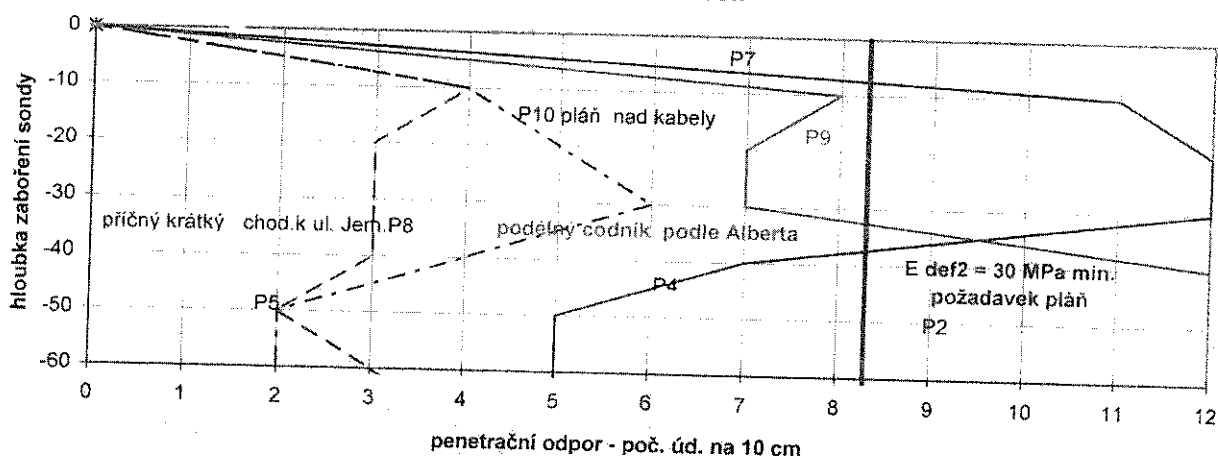
Průběh penetračních zkoušek

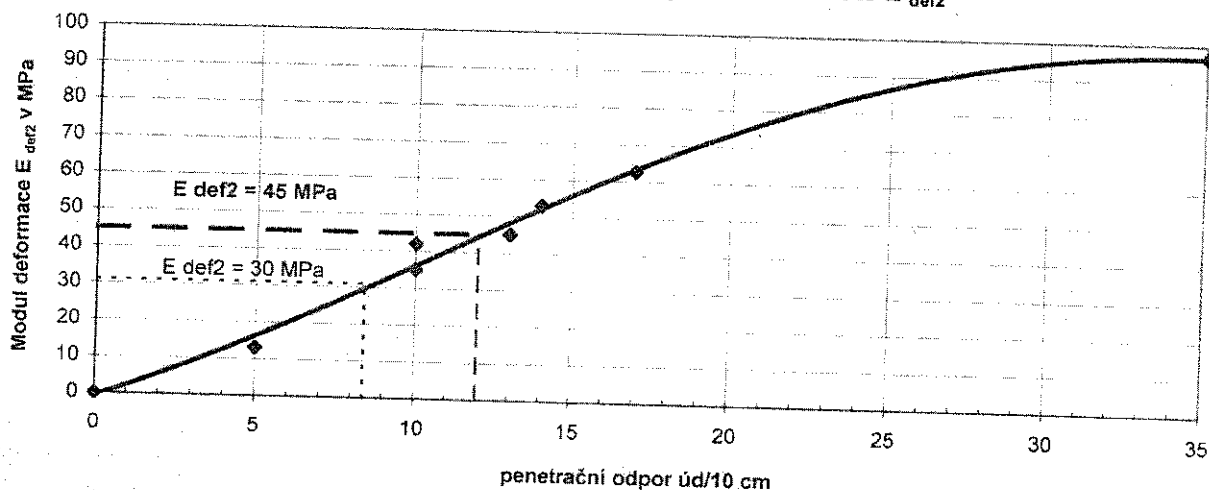
| chodník podél ul. Jemelkova | | | | chodník podél Alberta | | | | | | | |
|---|---|---|---|---|---|---|---|---|---|---|---|
| odp. E <sub>def2</sub> =27MPa | | | | 10MPa | | | | 32MPa 13 MPa | | | |

Závislost penetračního odporu na hodnotě E<sub>def2</sub>

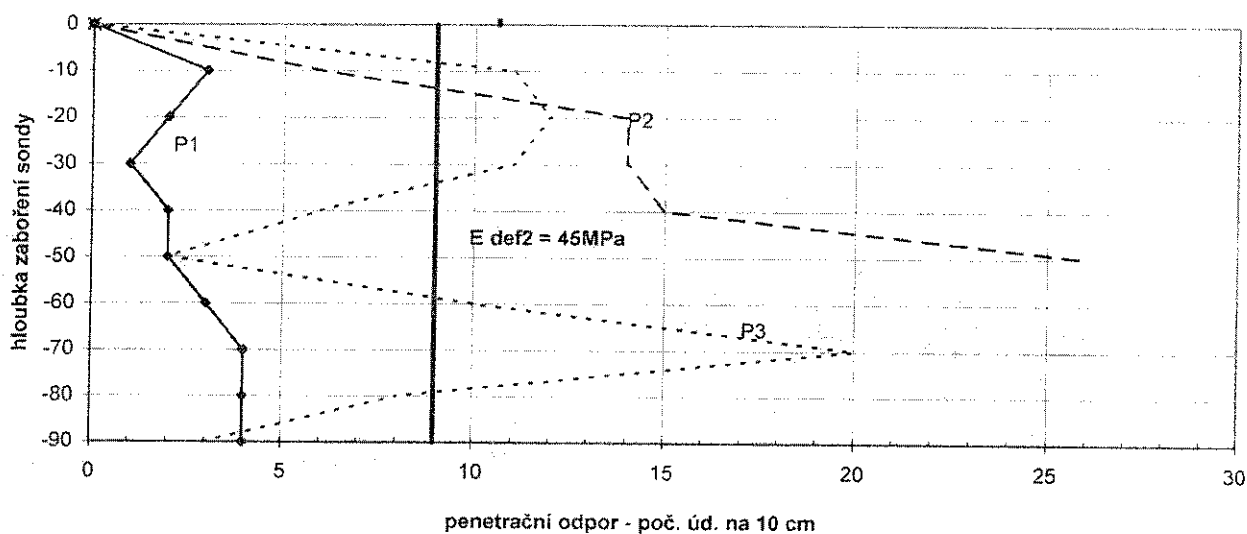
Příloha P3

Akce: Rekonstrukce veřejného prostranství u Donu, Starý Lískovec  
parkoviště před OD Albert

Průběh penetračních zkoušek

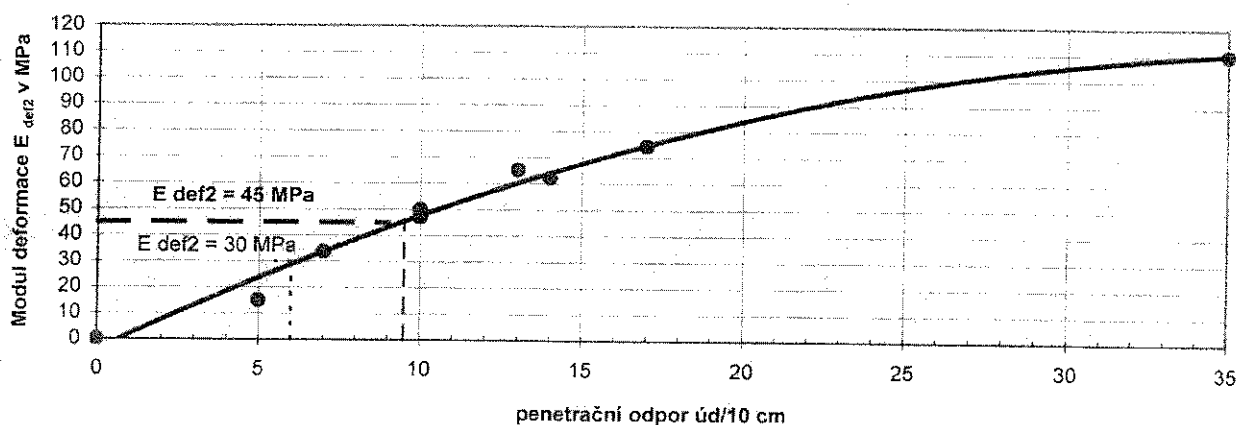
| plán před. park. | | | Z1 pláné a Z1ŠD | | | | kon. úseku Z3ŠD | | | | | |
|---|---|---|---|---|---|---|---|---|---|---|---|--|
| 2,78 průměr | | 12 MPa | 15,00 průměr | | 57 MPa | 10,00 průměr | | 39 prům | MPa | | | |

Závislost penetračního odporu na hodnotě E<sub>def2</sub>

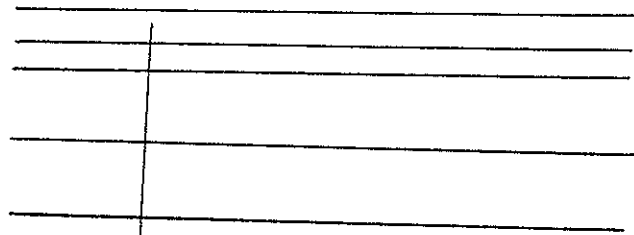
## Składba pod chodnika

- betonová dlažba tl. 6 cm
- podsyp ŠD 4/8 tl. 4-5 cm
- ŠD tl. 20 cm
- ŠD tl. 20 cm

- Po odtěžení vrstvy snížit pláň znehodnocenou prosáklou vodou cca o 20 cm, rozprostřít separační textilii a překrýt vrstvou cca 20 cm recyklátem.
- Aby se zabránilo proniku vody do hlubšího podloží a přemostily se případné zbytky nesourodého podloží, doporučuji jako další vrstvu vložit tuhou vrstvou cca 15 cm z KZC a na ni pak položit vrstvu štěrkodrti anebo recyklátu.
