## **D.1.1 Technická zpráva**

**ZJEDNODUŠENÁ PROJEKTOVÁ DOKUMENTACE OPRAVY  
STŘECH TJ SOKOL PRAHA – PODOLÍ**

**T. J. SOKOL PRAHA  
PODOLSKÁ 90/5  
147 00 PRAHA 4 - PODOLÍ**

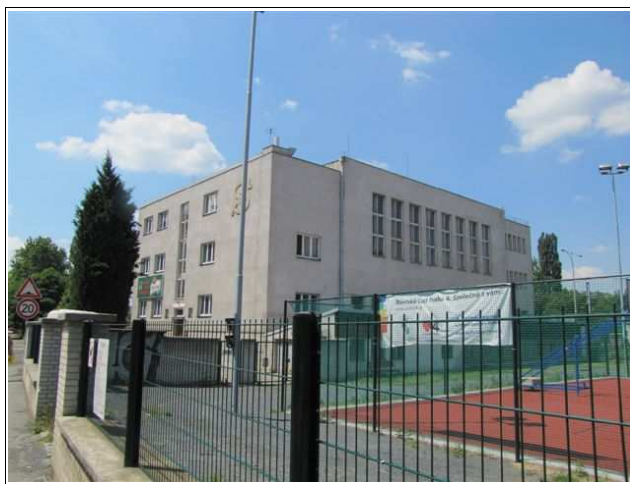
foto /1/ - pohled na objekt
