STAVEBNÍ ÚPRAVA – OPRAVA OBVODOVÉHO PLÁŠTĚ Č.P. 37, DOUBRAVICE

D.1.1 ARCHITEKTONICKO–STAVEBNÍ ŘEŠENÍ

DETAILY, 1:10

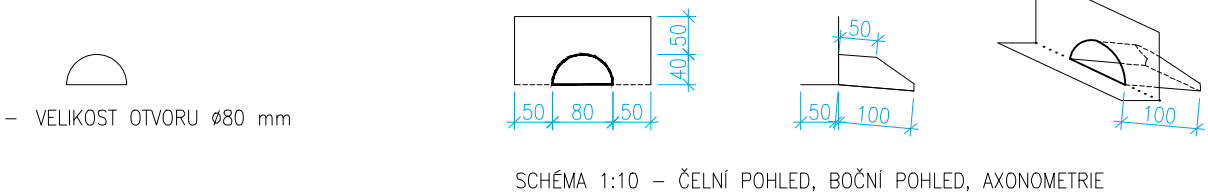
ODTOK DEŠŤOVÉ VODY – K28

- PÓLKRUHOVÝ ZKOSENÝ PRVEK PRŮCHODKY S PLOCHÝM LÍMCEM UMÍSTĚNÝM Z VNITŘNÍ STRANY PODBŮENÍ
- MATERIÁL – MĚD (Cu 99,5, tl. 0,55 mm, např. med Povrly)
- DÉLKA PÓLKRUHOVÉHO ZKOSENÉHO PRVKU 10 cm
- ROZMĚR MĚDĚNÉHO LÍMCE 180x140 mm (50 mm OD OTVORU NA KAŽDOU STRANU)
- MNOŽSTVÍ – 9 KS (3 KS NA KAŽDÉ STRANĚ OBJEKTU) – VIZ. SCHÉMA

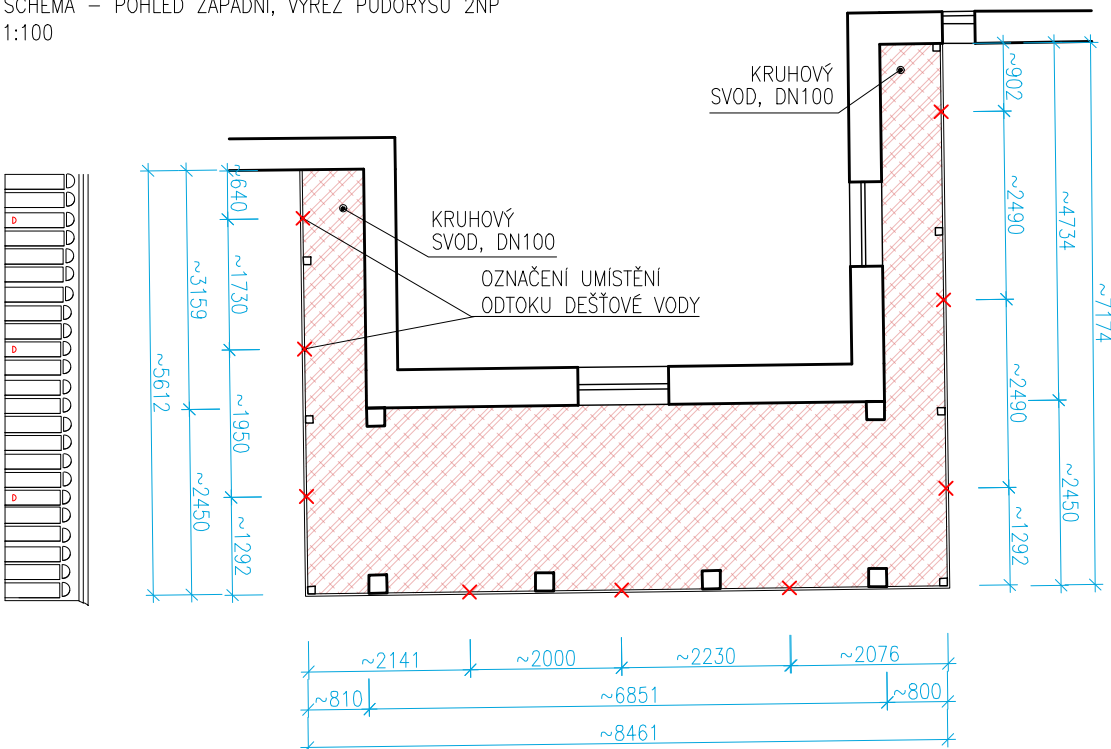
SCHÉMA – POHLED ZÁPADNÍ, VÝŘEZ PŮDORYSU 2NP  
1:100

TEKUTÝ NÁTĚR, BEZESPARÝ, VYSOCE ELASTICKÝ, NA BÁZI POLYURETANU, ODHADOVANÁ PLOCHA  $\approx 37 \text{ m}^2$

- BUDOU OBNOVENA PŮVODNÍ MÍSTA ODTOKŮ DEŠŤOVÉ VODY (VIZ. SCHÉMA) A OSAZENÍ MĚDĚNÝCH TVAROVEK – K28
  - NA STÁVAJÍCÍ MĚDĚNÉ PLECHY BUDE KLADENA NOVÁ VSTVA PODLAHY
