## **D.1.1.a TECHNICKÁ ZPRÁVA**

Záměr je stavební úprava stávajícího objektu. Stavba je v užívání obecního úřadu Hrubá Skála s částečným využitím pro kulturní a společenské akce.

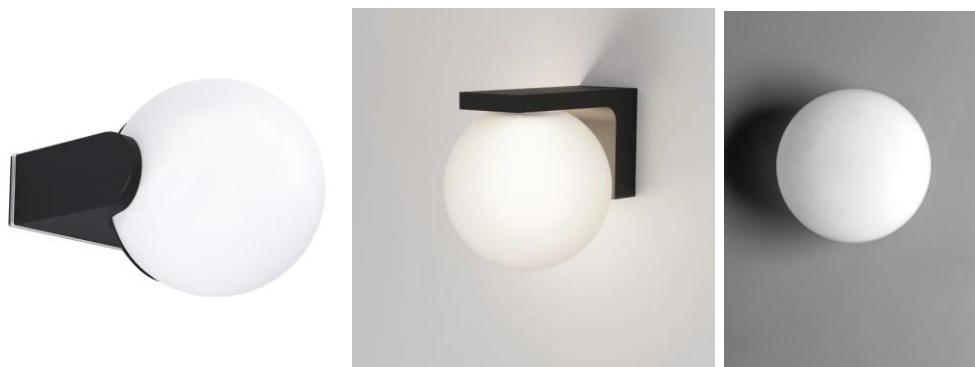
Stávající svítidla budou demontována a nahrazena novými. Jedná se o nástěnná svítidla umístěná nad dveřními otvory na venkovních fasádách. Instalována budou svítidla s minimální stupněm krytí IP44. Svítidlo bude kulového tvaru o průměru 15 cm (20 cm), barva bílá. Držák svítidla bude s povrchově černou grafitovou barvou. Množství – 4 kusy. Konkrétní svítidla budou upřesněna v rámci AD.
