# A. PRŮVODNÍ ZPRÁVA

- a) *Název stavby:* Hotel Medlov – rekonstrukce fasád  
b) *Místo stavby:* Fryšava pod Žákovou horou 143, 592 31 Nové Město na Moravě  
parc. č. st.246/1, st.246/2, st.246/3, st.246/4, st.246/5,  
k.ú. Fryšava pod Žákovou horou  
b) *Předmět dokumentace:* pro výběrové řízení

# Specifikace výrobků

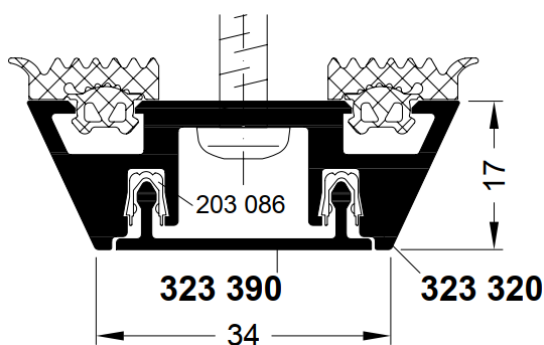
- lichoběžníkové lišty oddělující rastr fasády mají na zkosených stranách barvu tmavě šedého eloxu C - 34, středový nacvakávací plíšek bude z leštěného hliníku/stříbrného eloxu, tvar viz. detail níže. Šířka lichoběžníkové lišty by neměla překročit šířku rámců tj. 50 mm. Lichoběžníkové lišty budou osazeny v každém svislém spoji okenních prvků, na zakončení u fasády nebudou - zde skla zaplují do omítky

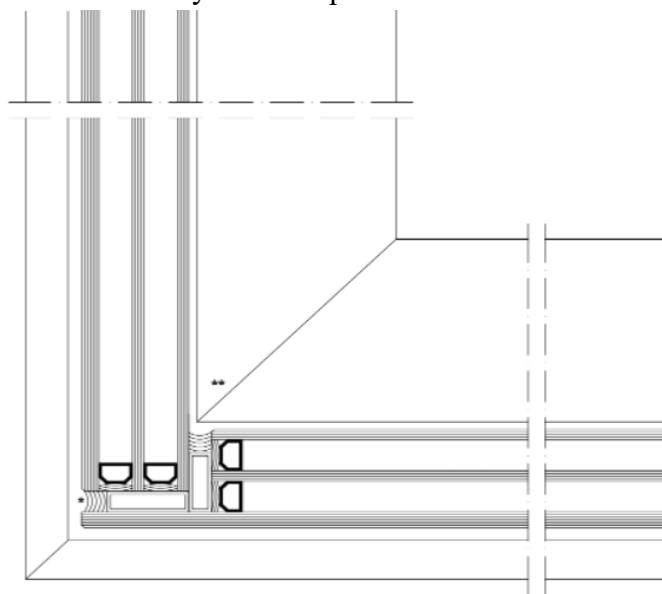
- řešení rohů fasády v místě společenského sálu bude strukturální, viz. detail níže

- nosný sloupek fasádního systému bude umístěn v interiéru, sloupek bude opatřen povrchem: elox C-34, má přibližné rozměry: tloušťka 50 mm, hloubka 100 cm (dle statického řešení dodavatele). Sloupky jsou předběžně navrženy pouze v místech os nosného systému objektu, tj. po vzdálenostech 6 m. Dle statického návrhu nebo konstrukčního provedení oken lze počet sloupků snížit na minimum při zachování stability systému a bezpečnosti provozu. V době zpracování dokumentace nebylo možno zjistit stav v místě nadpraží (v době provozu hotelu nebylo možno demontovat vnitřní podhled) – dle architektonického návrhu bylo navrženo ukončit sloupky současně s pohledem, pro větší stabilitu je navrženo prodloužení sloupků až k úrovni stropu a jejich kotvení do nosného prvku oplechování, tak pro větší stabilitu i ke stropní konstrukci

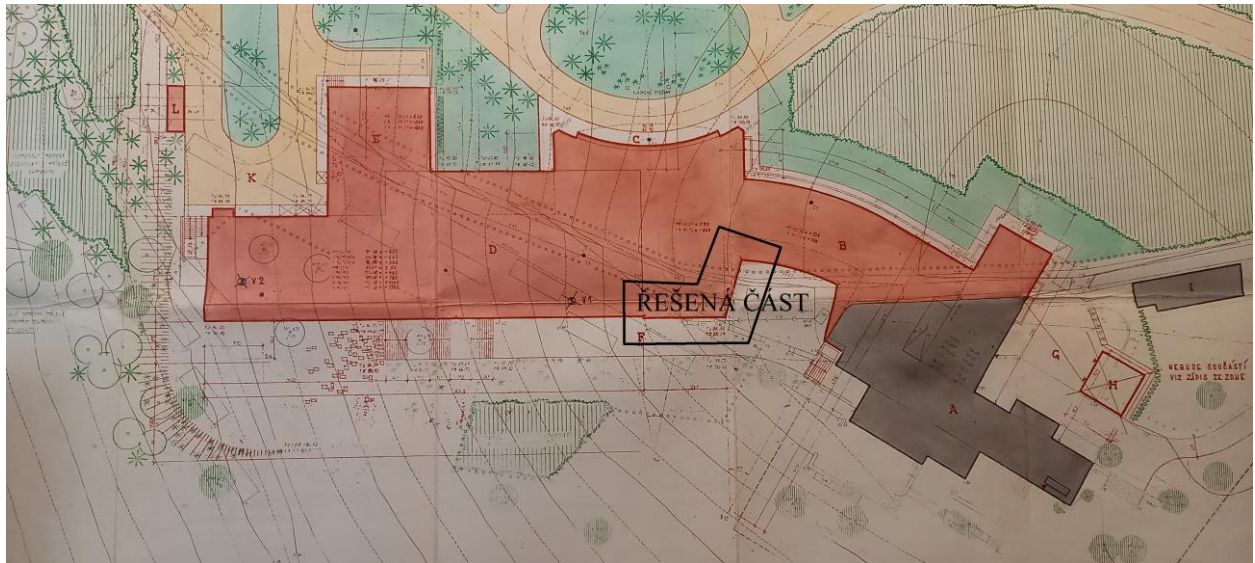
### Fasáda pro lobby a vstup k rybníku

- dveřní systém AD UP 75 a okenní systém AWS 75 PD.SI od firmy Schüco nebo ekvivalentní
- rastr fasády je členěn dle výkresů
- celkový součinitel prostupu tepla každé okenní výplně nepřesáhne součinitel prostupu  $1,1 \text{ W/m}^2\text{K}$ , budou použita trojskla

- návrh barevného řešení rámců (vnější a vnitřní strana) a všech prvků (kliky, kování...): tmavě šedý elox C-34
- v rámci sestavy jsou osazeny dvojice dvoukřídlé dveře na požární únikové cestě (dveře zcela vlevo a zcela vpravo řešené sestavy - viz. výkres D.2.1.), všechny dveře budou otevíravé směrem ven, budou mít skryté panty. Návrh obou dveří včetně kování (kliky, zámek) musí respektovat požárně bezpečnostní řešení

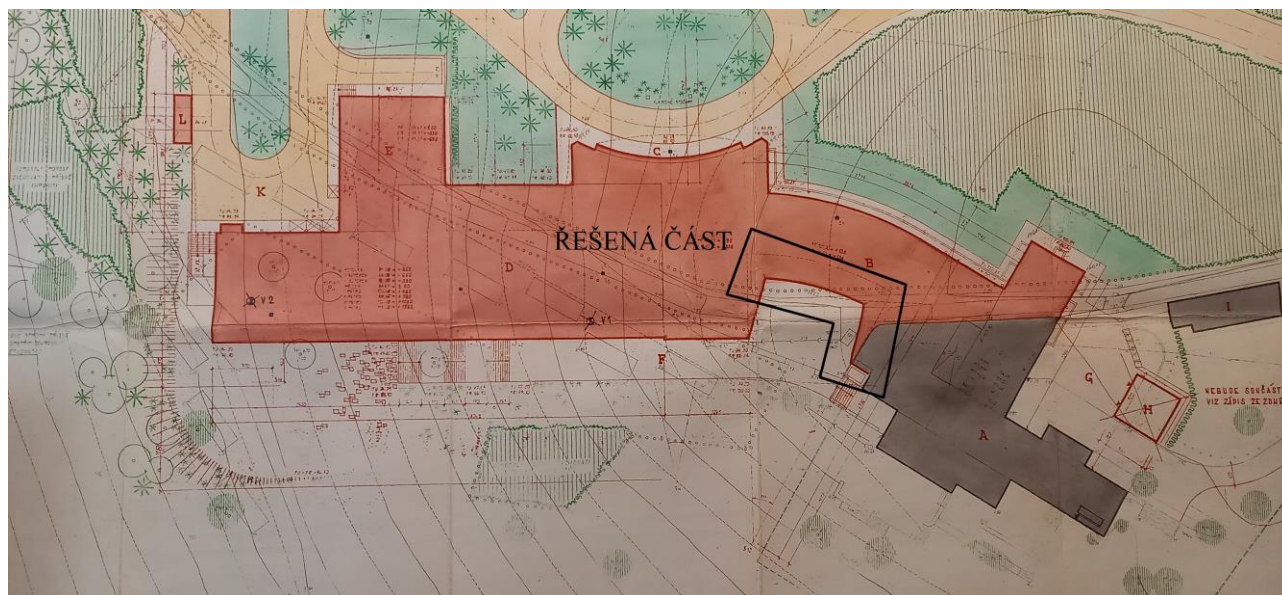
### Okna pro chodbu a knihovnu

- celkový počet oken je 11, z toho 7 ks v chodbě jsou všechny s pevným zasklením, 4 ks v knihovně jsou otevíravé pouze jako výklopné pro větrání
- okenní systém AWS 75 PD.SI od firmy Schüco nebo ekvivalentní, kde je (z vnější strany) rám otevíravého křídla schován za rám okna

- návrh barevného řešení rámců (vnější a vnitřní strana) a všech prvků (kliky, kování...): tmavě šedý elox C-34
- okna v chodbě: výplň otvoru je rozdělena na dvě pole, horní i spodní pole je fixní

- okna v knihovně: výplň otvoru je rozdělena na dvě pole, horní větší pole je fixní, spodní pole je otevíravé - výklopné pro větrání
- v chodbě budou okna dělena stejně jako v knihovně, vnější pohledové šířky rámců budou na obou místech totožné

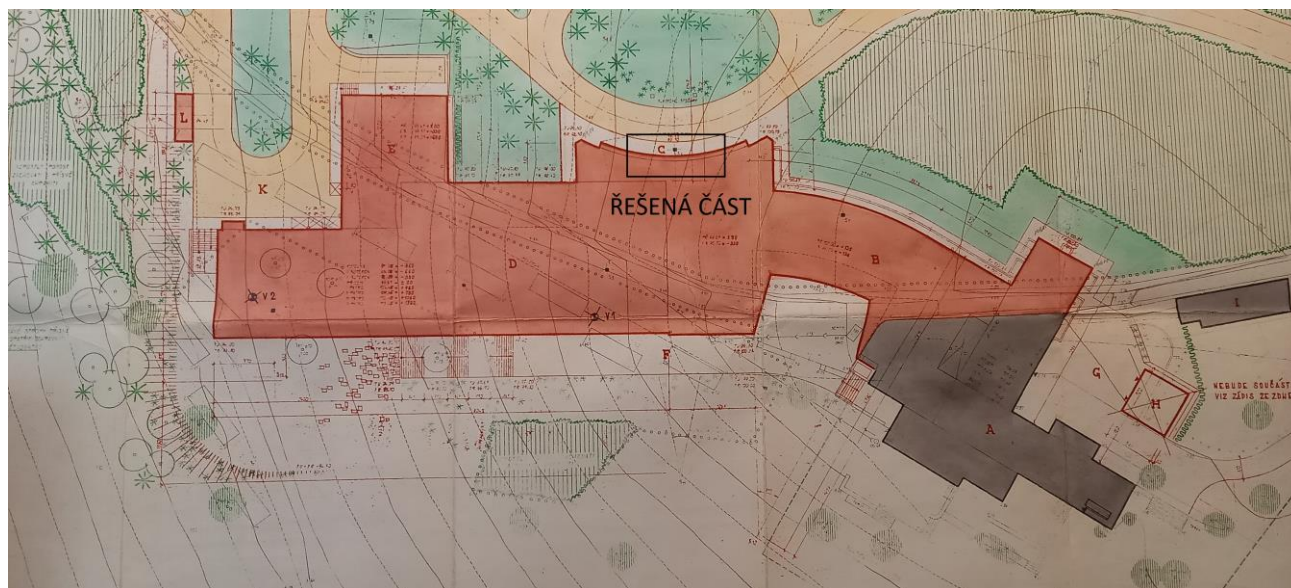
### Hlavní vstup

- stávající okna po obou stranách vstupních dveří byla v minulosti dle informací od investora ze strany exteriéru předezděna příčkami. Původní okna jsou ze strany interiéru zachována. Do budoucna je zvažována jejich demontáž a odstranění vnější příčky a jejich nahrazení novými okny ve stejném provedení jako vstupní dveře - s tímto počítá i zpracovaná architektonická studie. Momentálně budou však řešeny pouze vstupní dveře.

- vstupní dveře - dveřní systém AD UP 75 od firmy Schüco nebo ekvivalentní
- celkový součinitel prostupu tepla každé okenní výplně nepřesáhne součinitel prostupu  $1,1 \text{ W/m}^2\text{K}$ , budou použita trojskla

- návrh barevného řešení rámců (vnější a vnitřní strana) a všech prvků (kliky, kování...): tmavě šedý elox C-34
- dveře budou na celou výšku, budou otevíravé směrem ven se krytými panty. Jedná se o požární únikovou cestu, a proto návrh dveří včetně kování (kliky/madlo, zámek) musí respektovat požárně bezpečnostní řešení

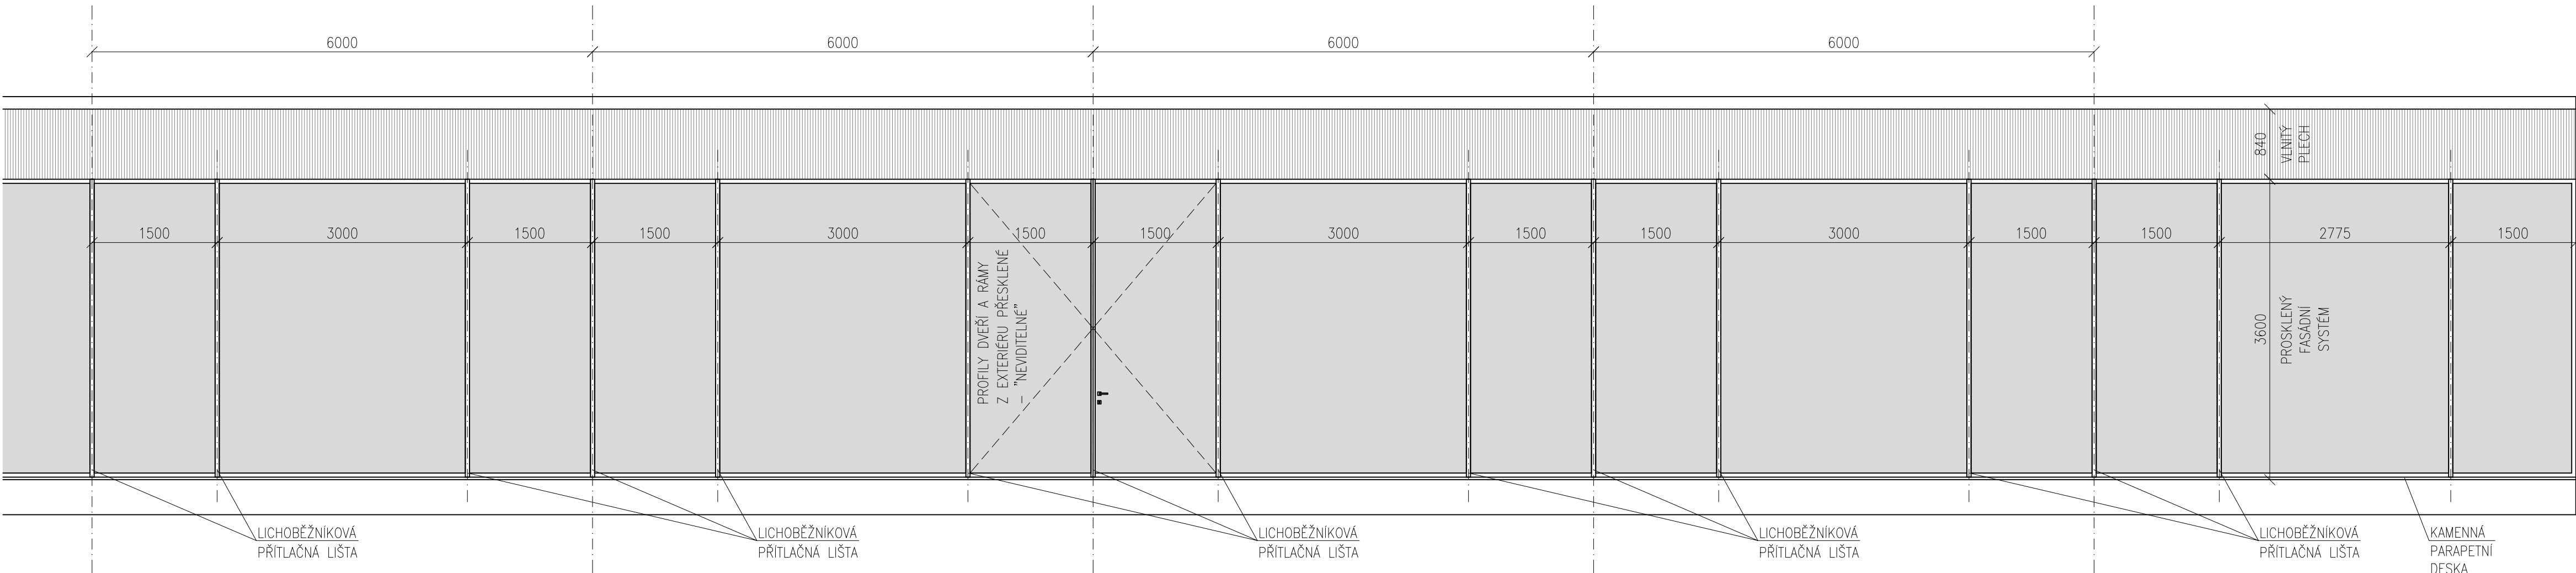
POHLED NA ČÁST FASÁDY S OTEVÍRAVÝMI KŘÍDLY

| Výkres: | | <b>SESTAVA 1</b><br><b>POHLEDY</b> | | |

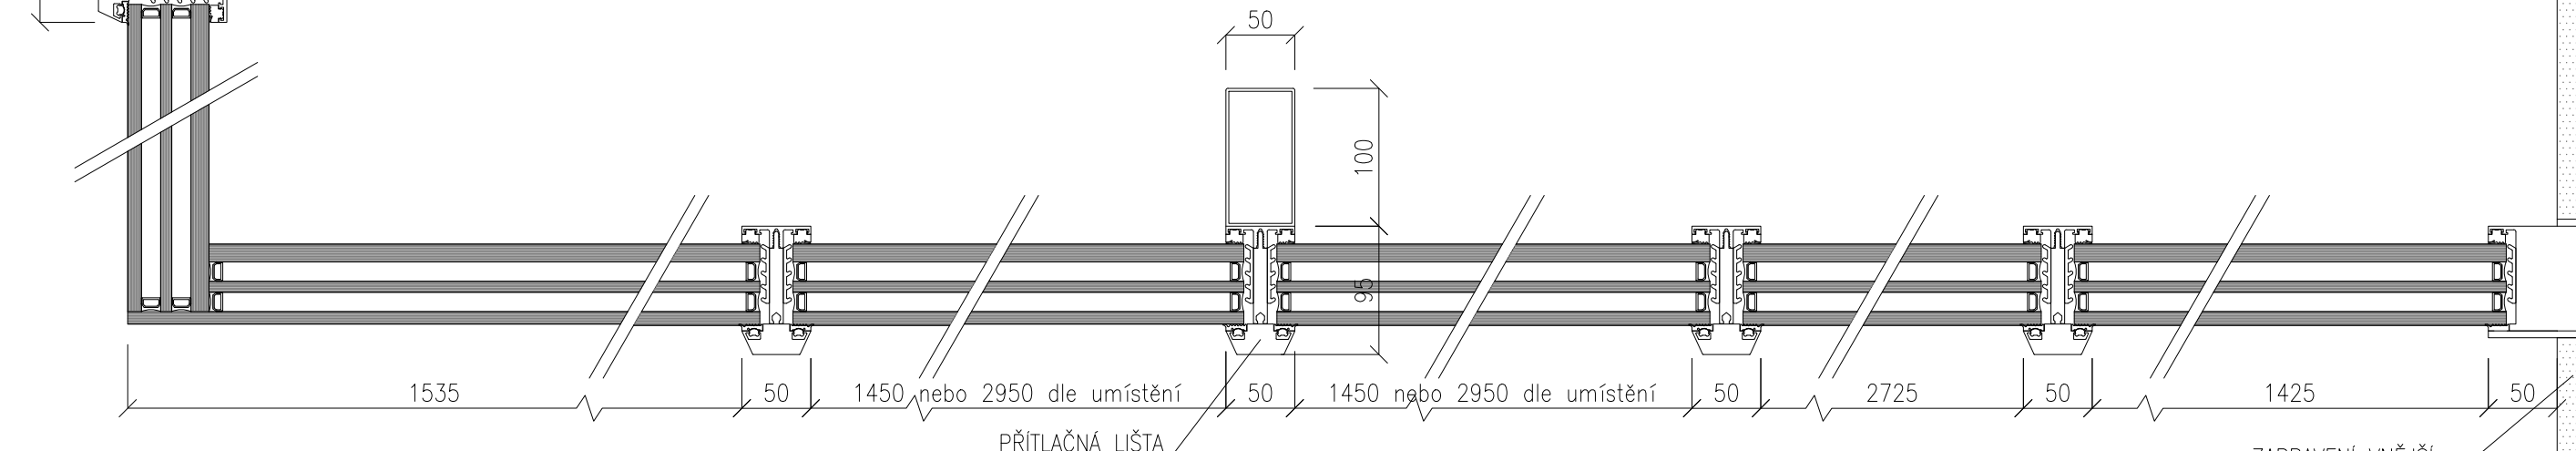
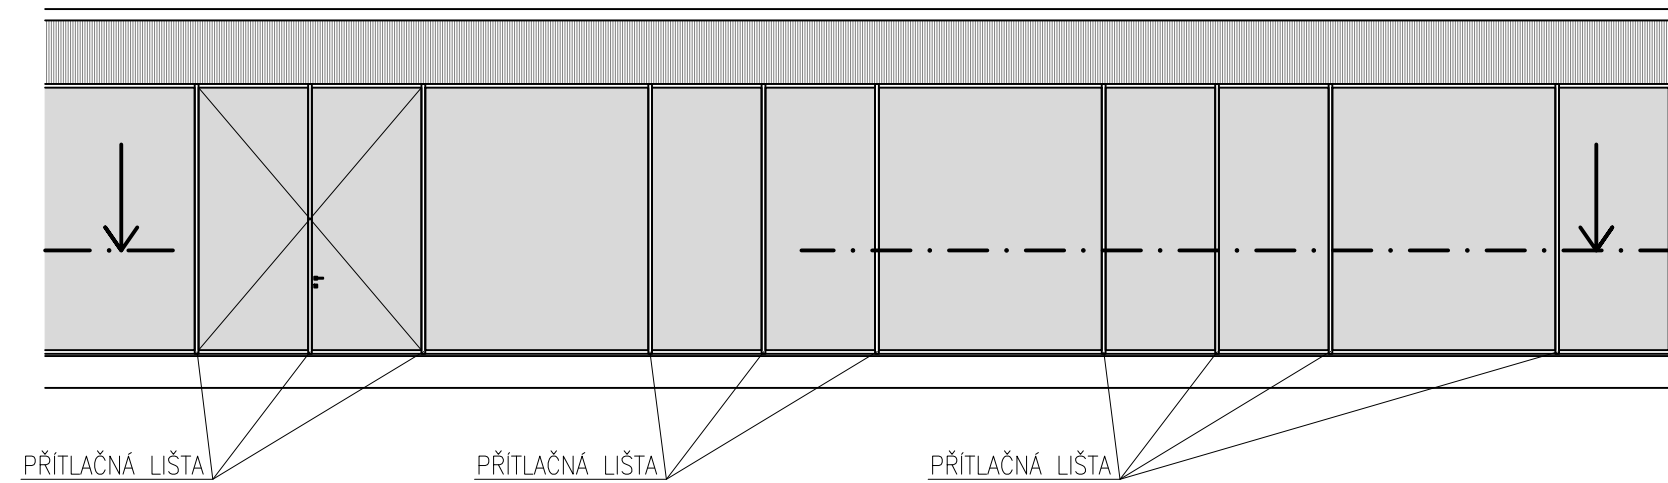
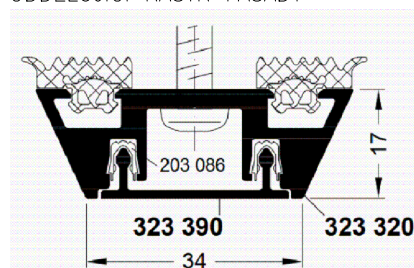
ZAPRAVENÍ VNĚJŠÍ  
BŘIZOLITOVÉ OMÍTKY

OSTĚNÍ - NOSNÉ ZDIVO

PŘÍTLAČNÁ LICHOBĚŽNÍKOVÁ LIŠTA  
ODDĚLUJÍCÍ RASTR FASÁDY

POZN.  
KOTVENÍ FASÁDNÍHO SYSTÉMU K PARAPETU, OSTĚNÍ A  
OCELOVÉ KONSTRUKCI NADPRAŽÍ BUDE ŘEŠENO  
DLE NÁVRHU DODAVATELSKÉ FIRMY

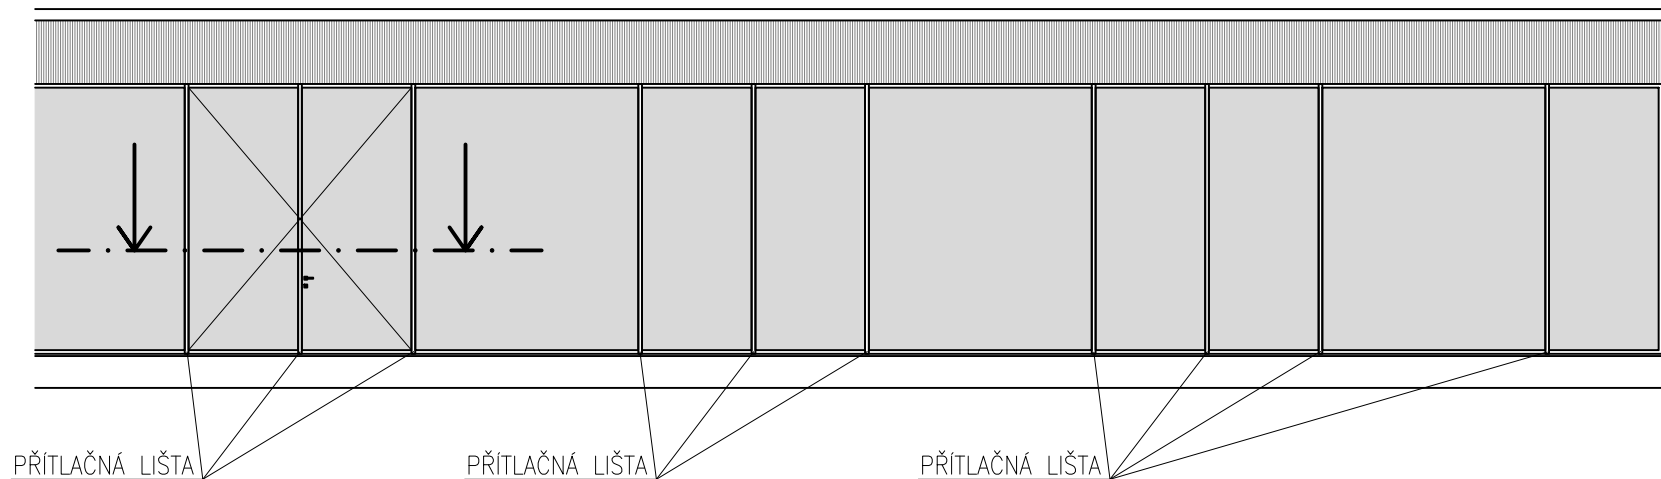
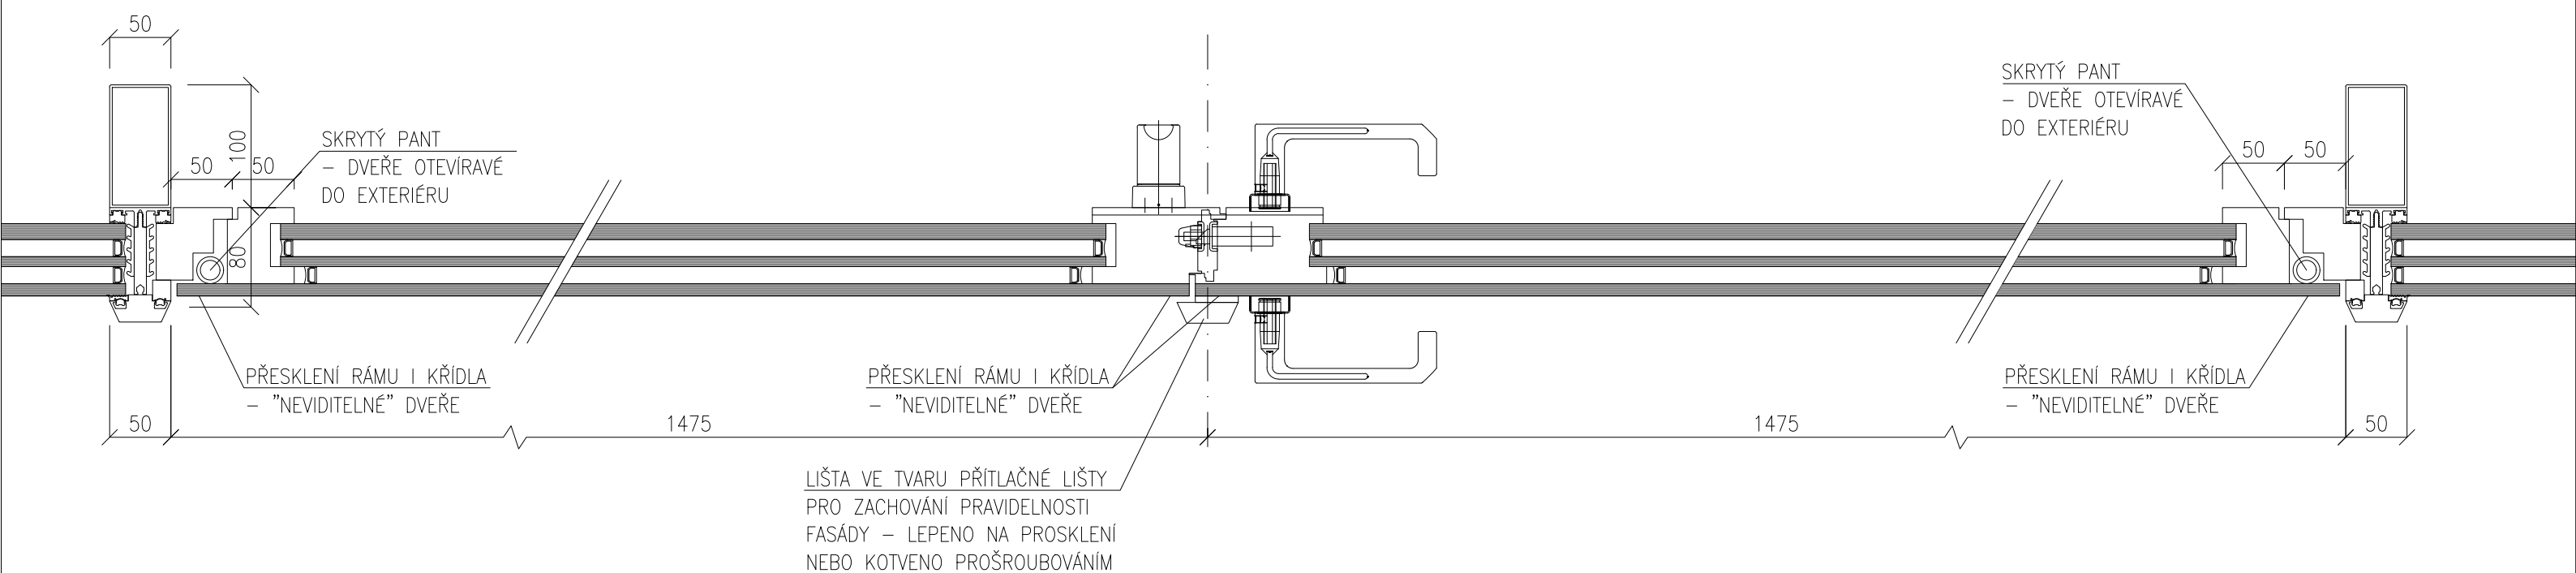
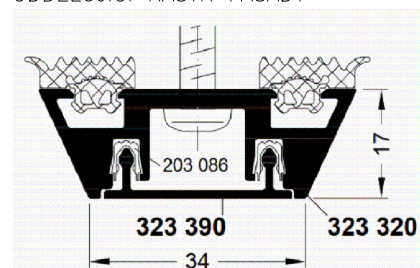
PŘÍTLAČNÁ LICHOBĚŽNÍKOVÁ LIŠTA  
ODDĚLUJÍCÍ RASTR FASÁDY

POZN.  
KOTVENÍ FASÁDNÍHO SYSTÉMU K PARAPETU, OSTĚNÍ A  
OCELOVÉ KONSTRUKCI NADPRAŽÍ BUDE ŘEŠENO  
DLE NÁVRHU DODAVATELSKÉ FIRMY

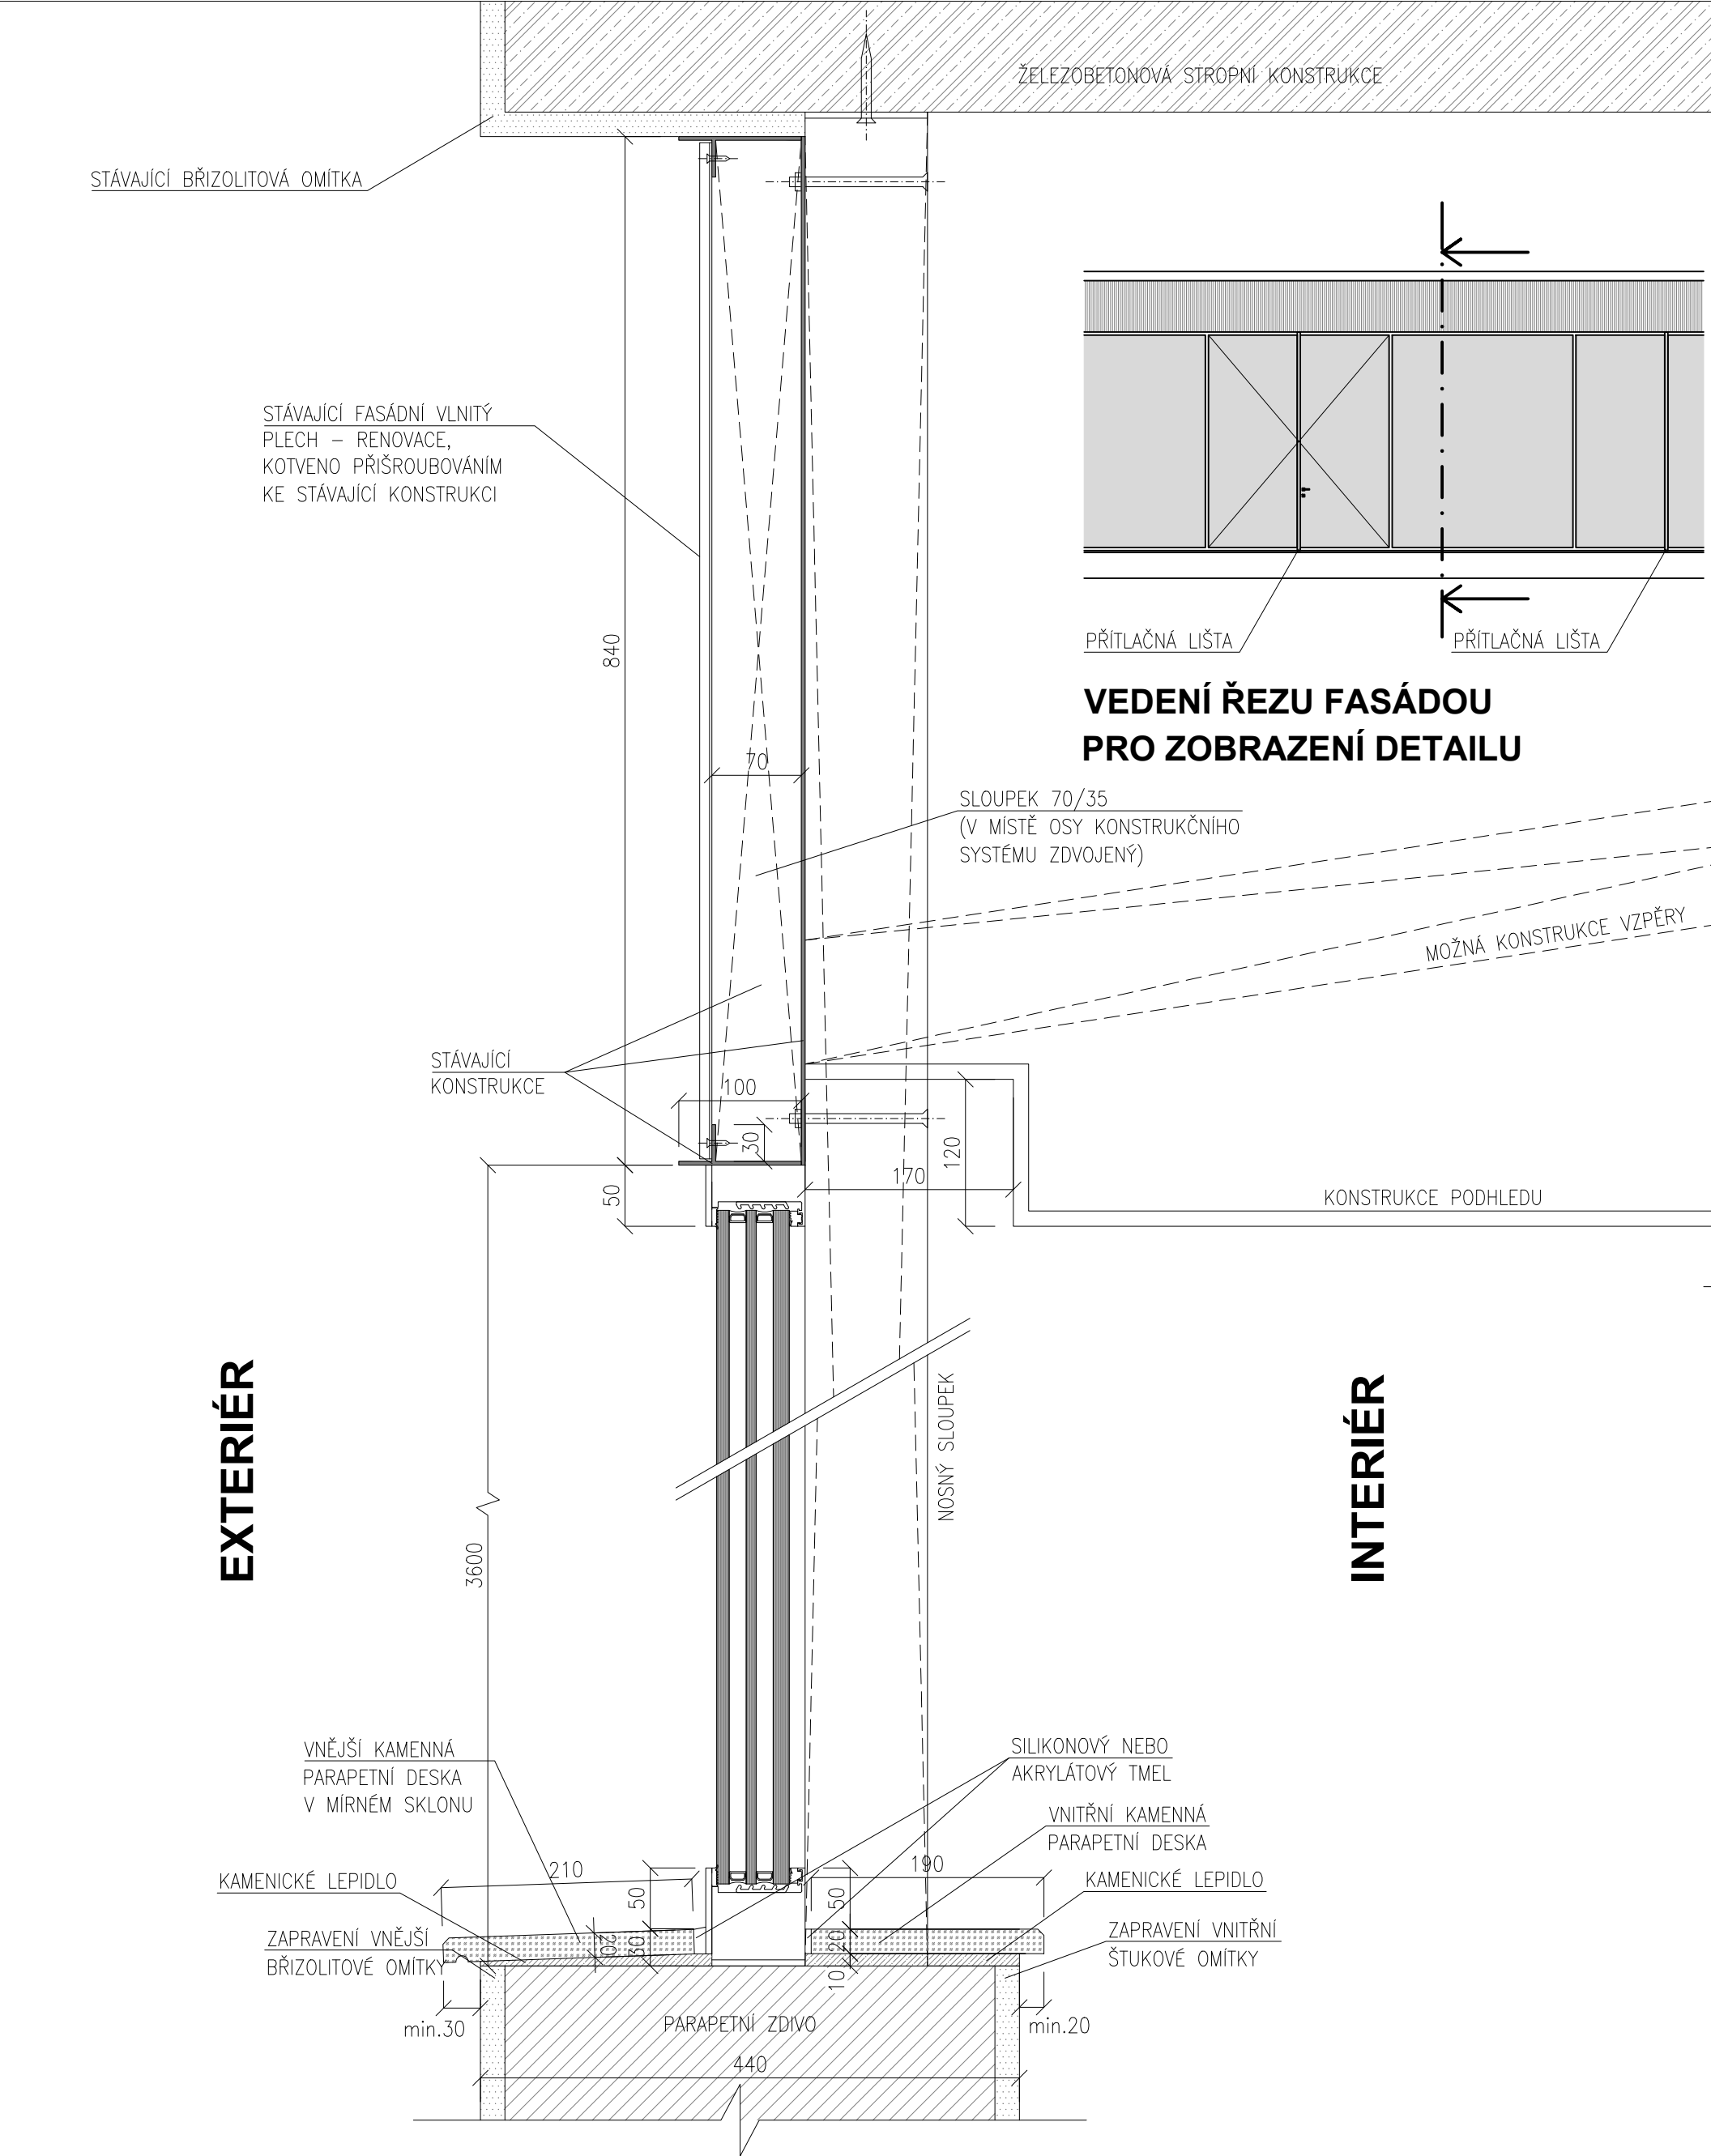
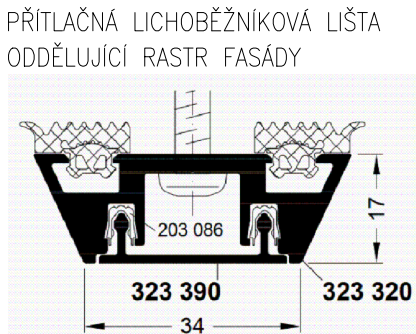
POZN.  
KOTVENÍ FASÁDNÍHO SYSTÉMU  
K PARAPETU, OSTĚNÍ A OCELOVÉ  
KONSTRUKCI NADPRAŽÍ BUDE ŘEŠENO  
DLE NÁVRHU DODAVATELSKÉ FIRMY

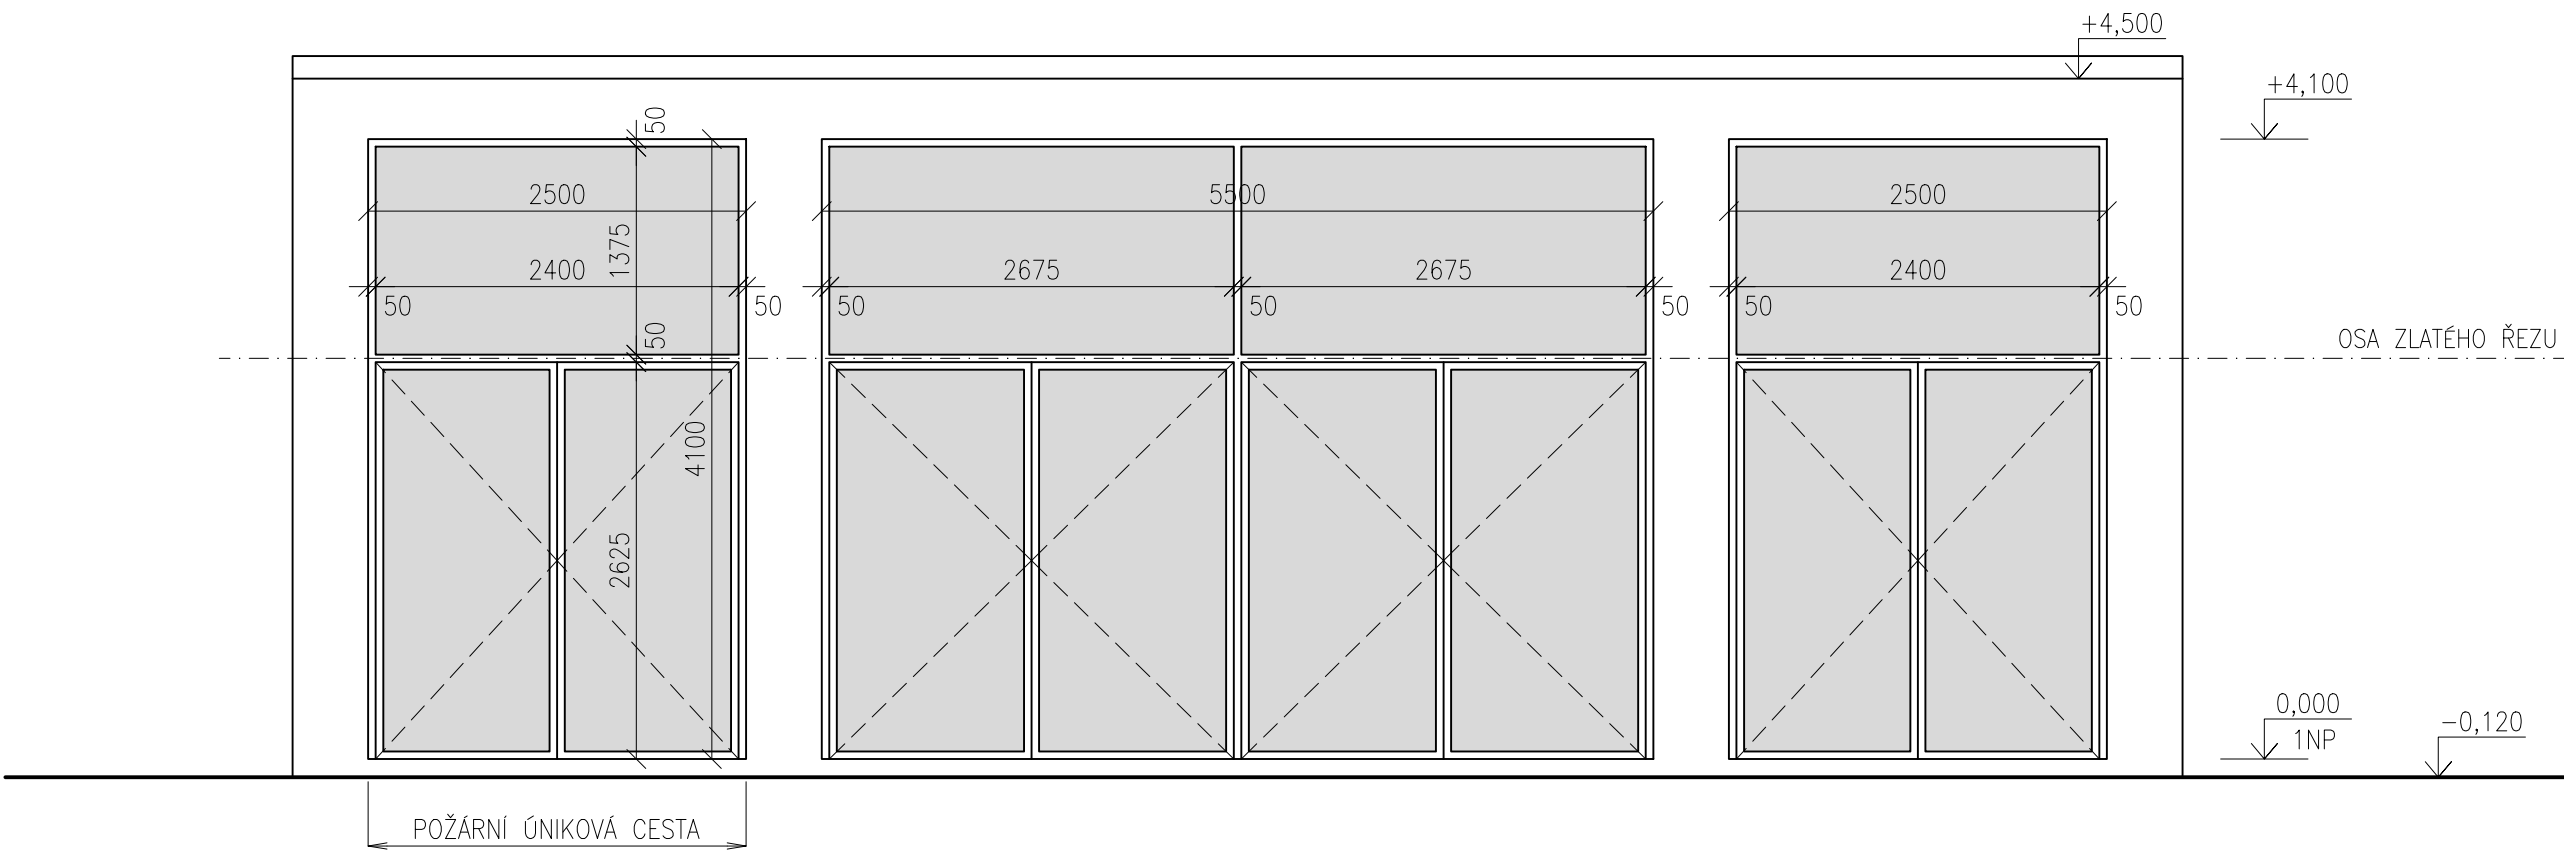
POHLED NA FASÁDU OD JIHU

| Výkres: | | SESTAVA 2<br>POHLEDY A ŘEZ | |

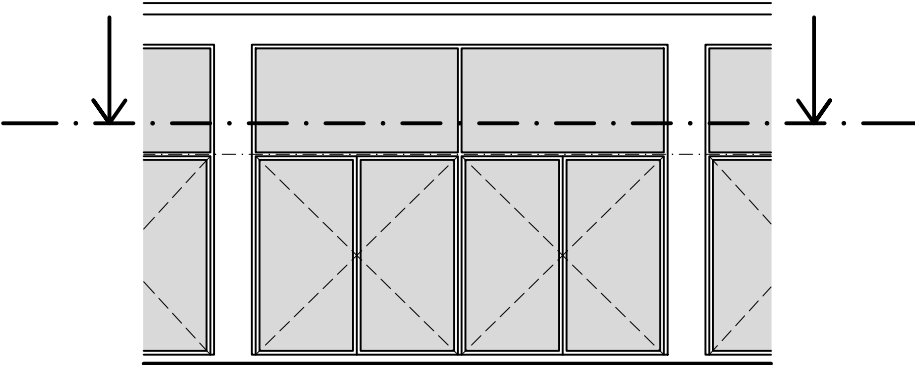
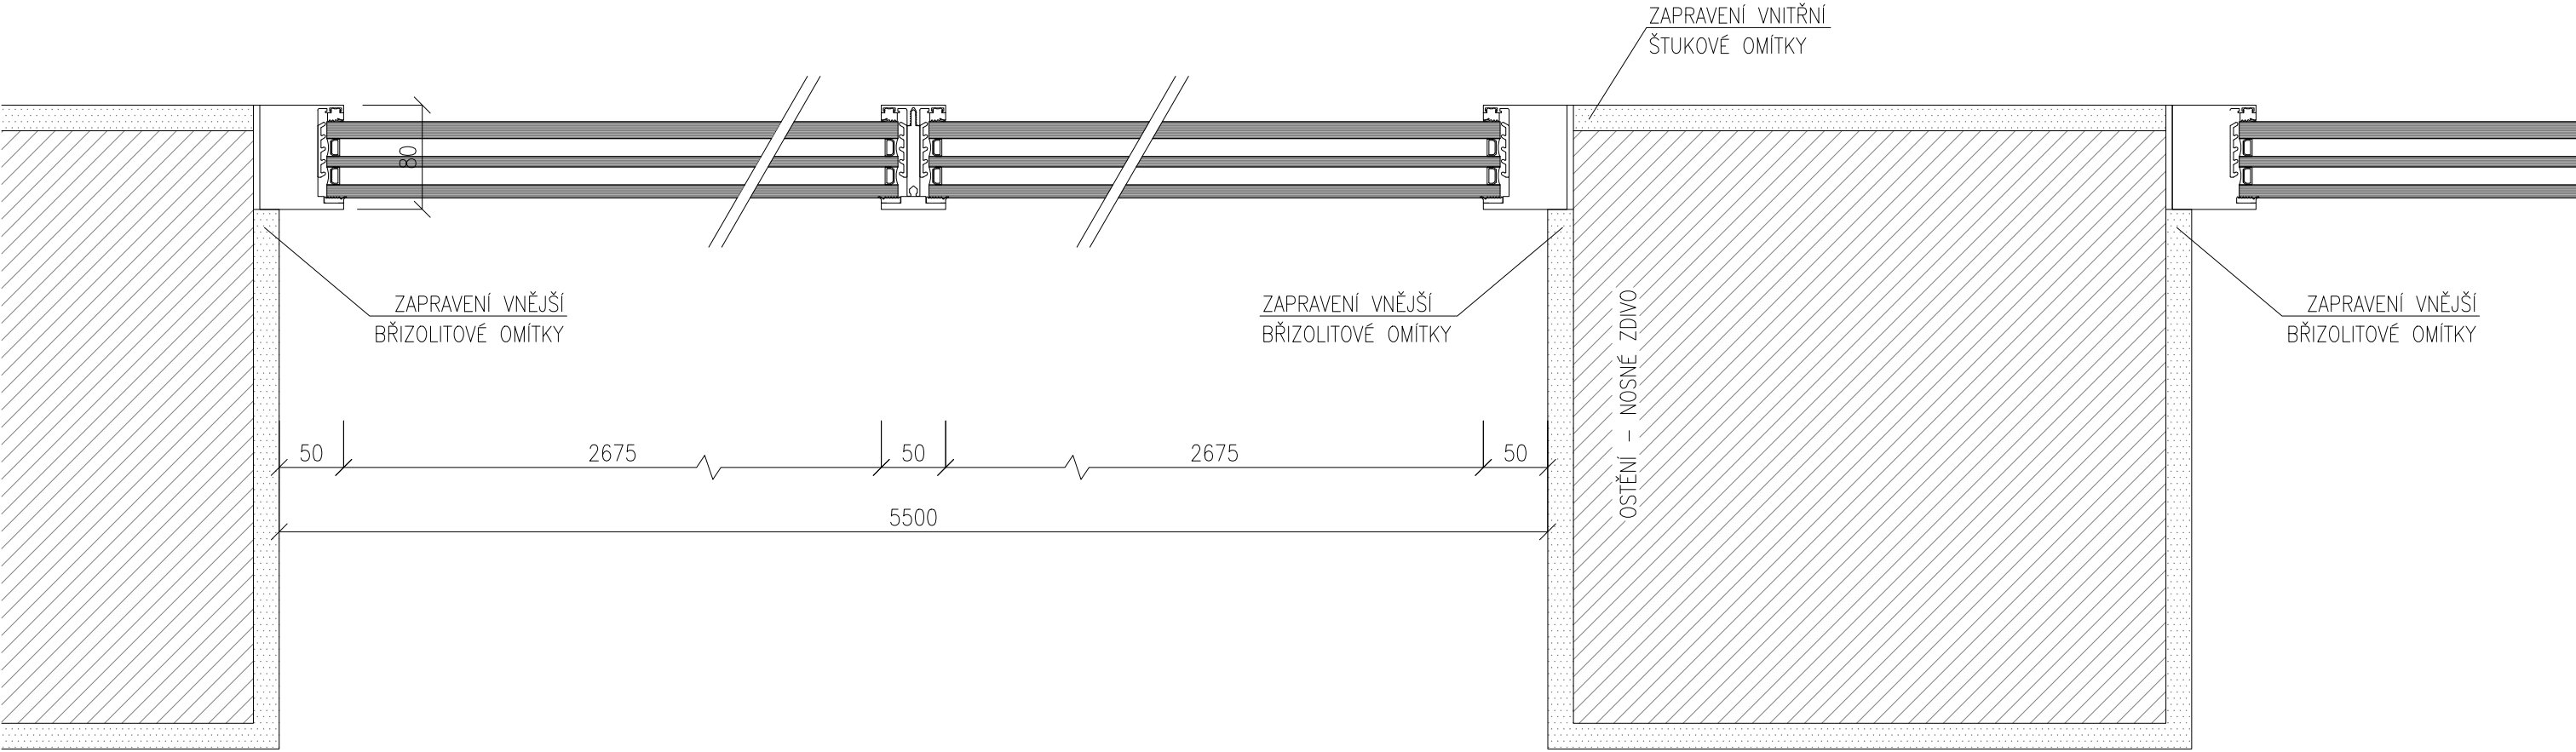
VEDENÍ ŘEZU FASÁDOU PRO ZOBRAZENÍ  
DETAILU

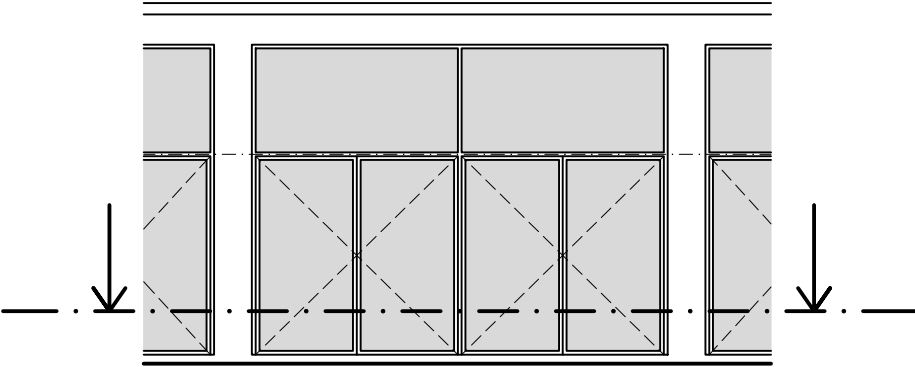
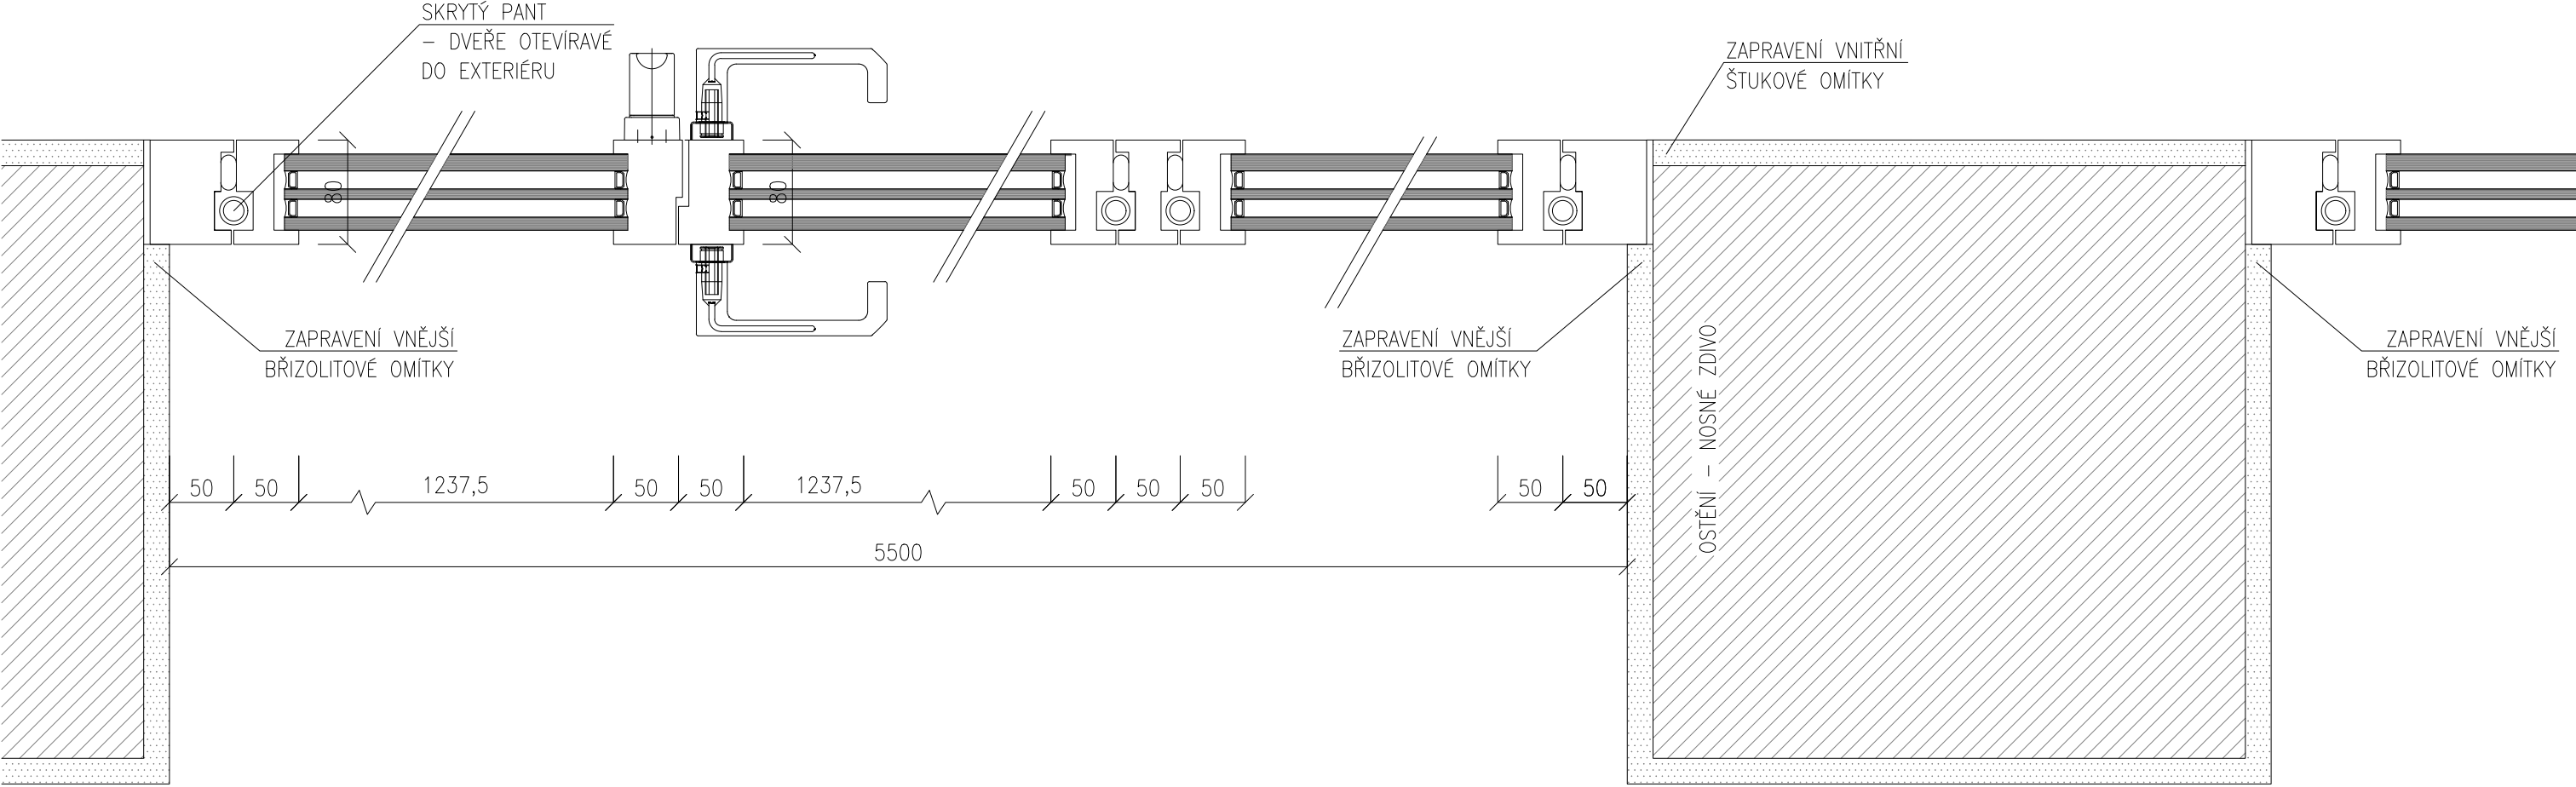
VEDENÍ ŘEZU FASÁDOU PRO ZOBRAZENÍ  
DETAILU

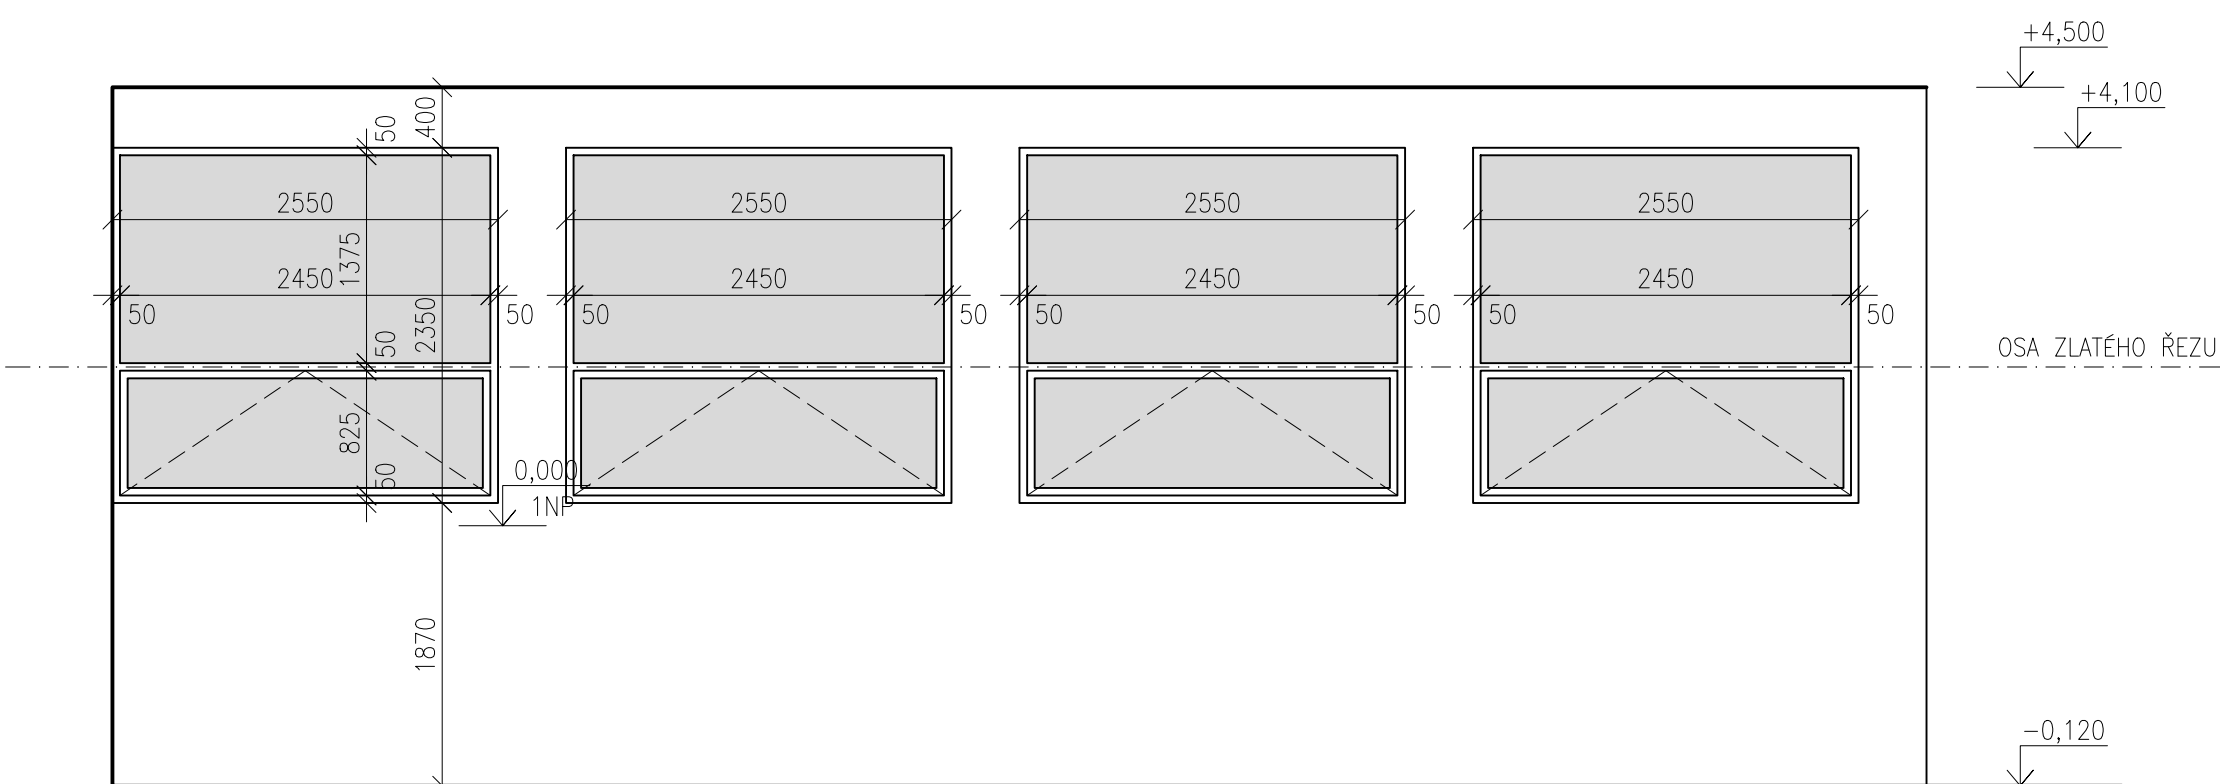
POHLED NA FASÁDU OD ZÁPADU

| Výkres: | <b>SESTAVA 3</b><br><b>POHLEDY A ŘEZ</b> | Číslo zakázky: | DE_22_34 |
