# A. PRŮVODNÍ ZPRÁVA

- a) *Název stavby:* Hotel Medlov – rekonstrukce fasád  
b) *Místo stavby:* Fryšava pod Žákovou horou 143, 592 31 Nové Město na Moravě  
parc. č. st.246/1, st.246/2, st.246/3, st.246/4, st.246/5,  
k.ú. Fryšava pod Žákovou horou  
b) *Předmět dokumentace:* pro výběrové řízení

# Specifikace výrobků

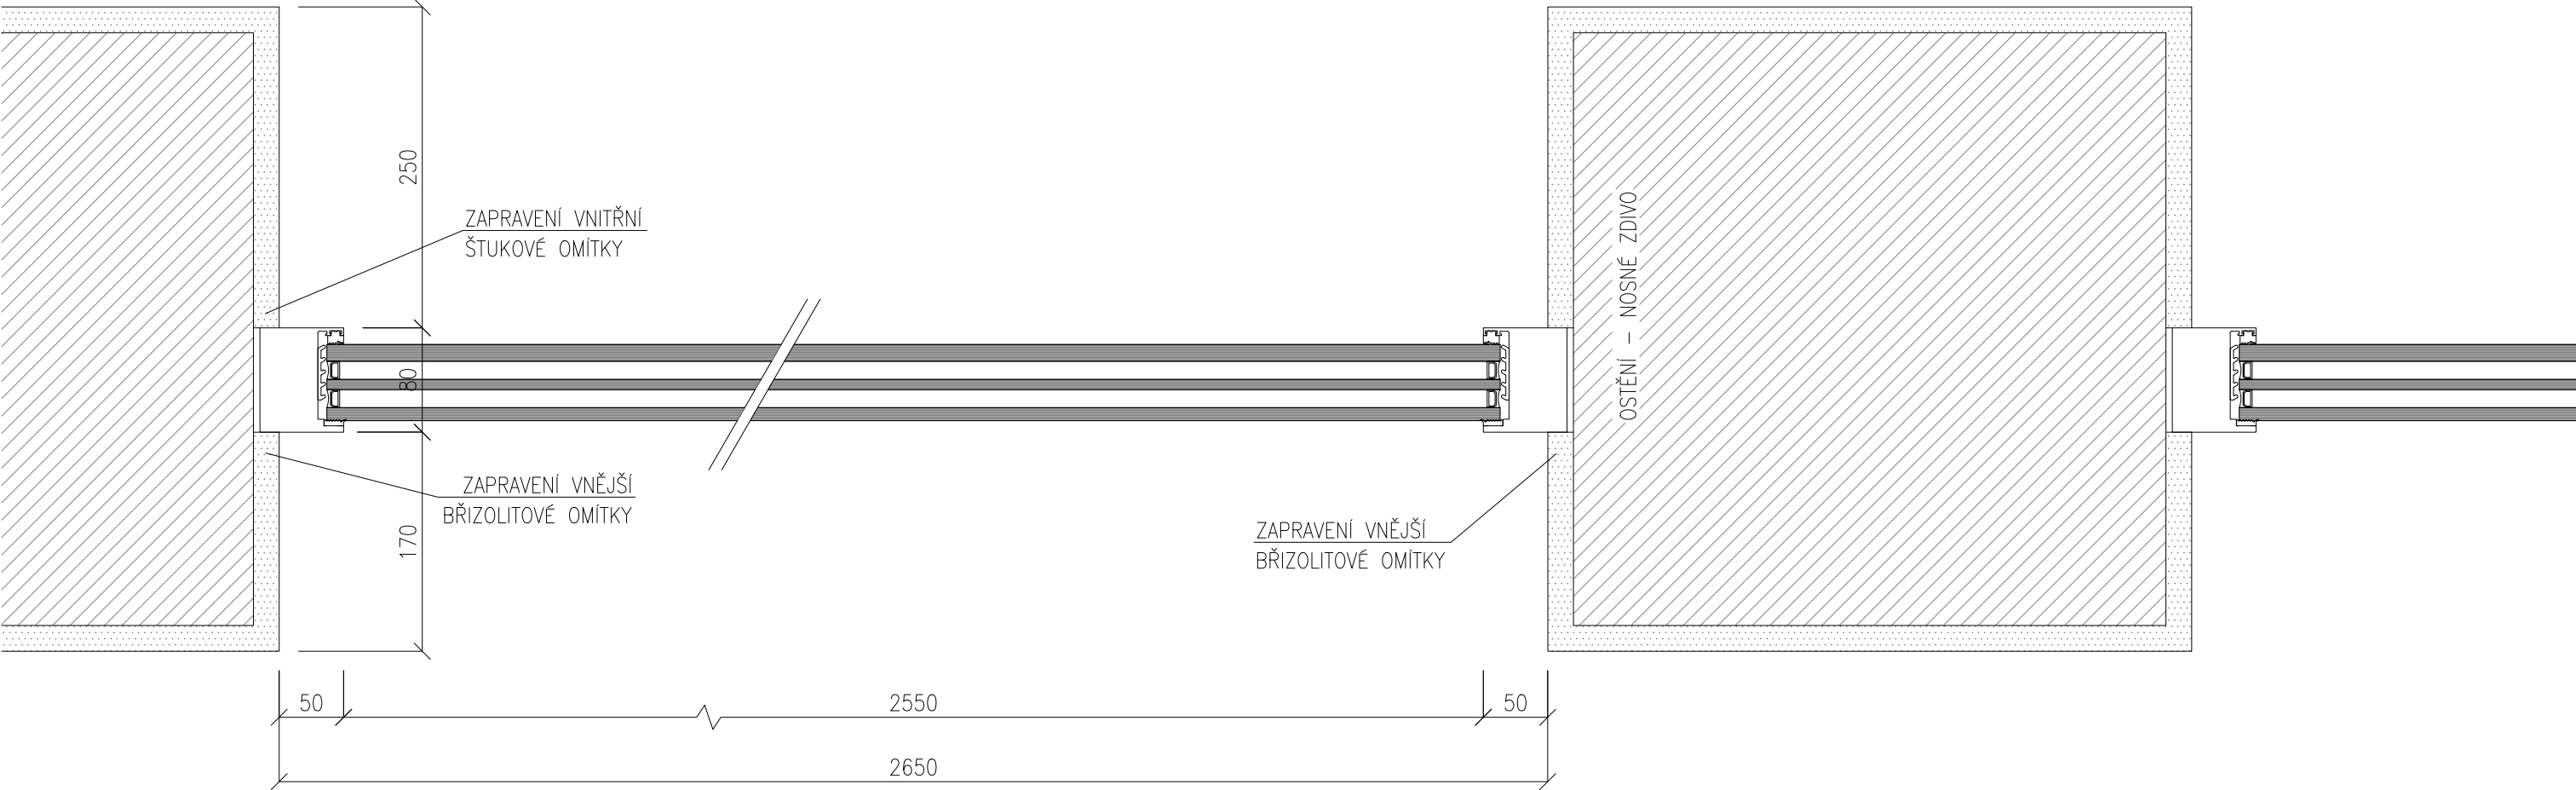
INTERIÉR

EXTERIÉR

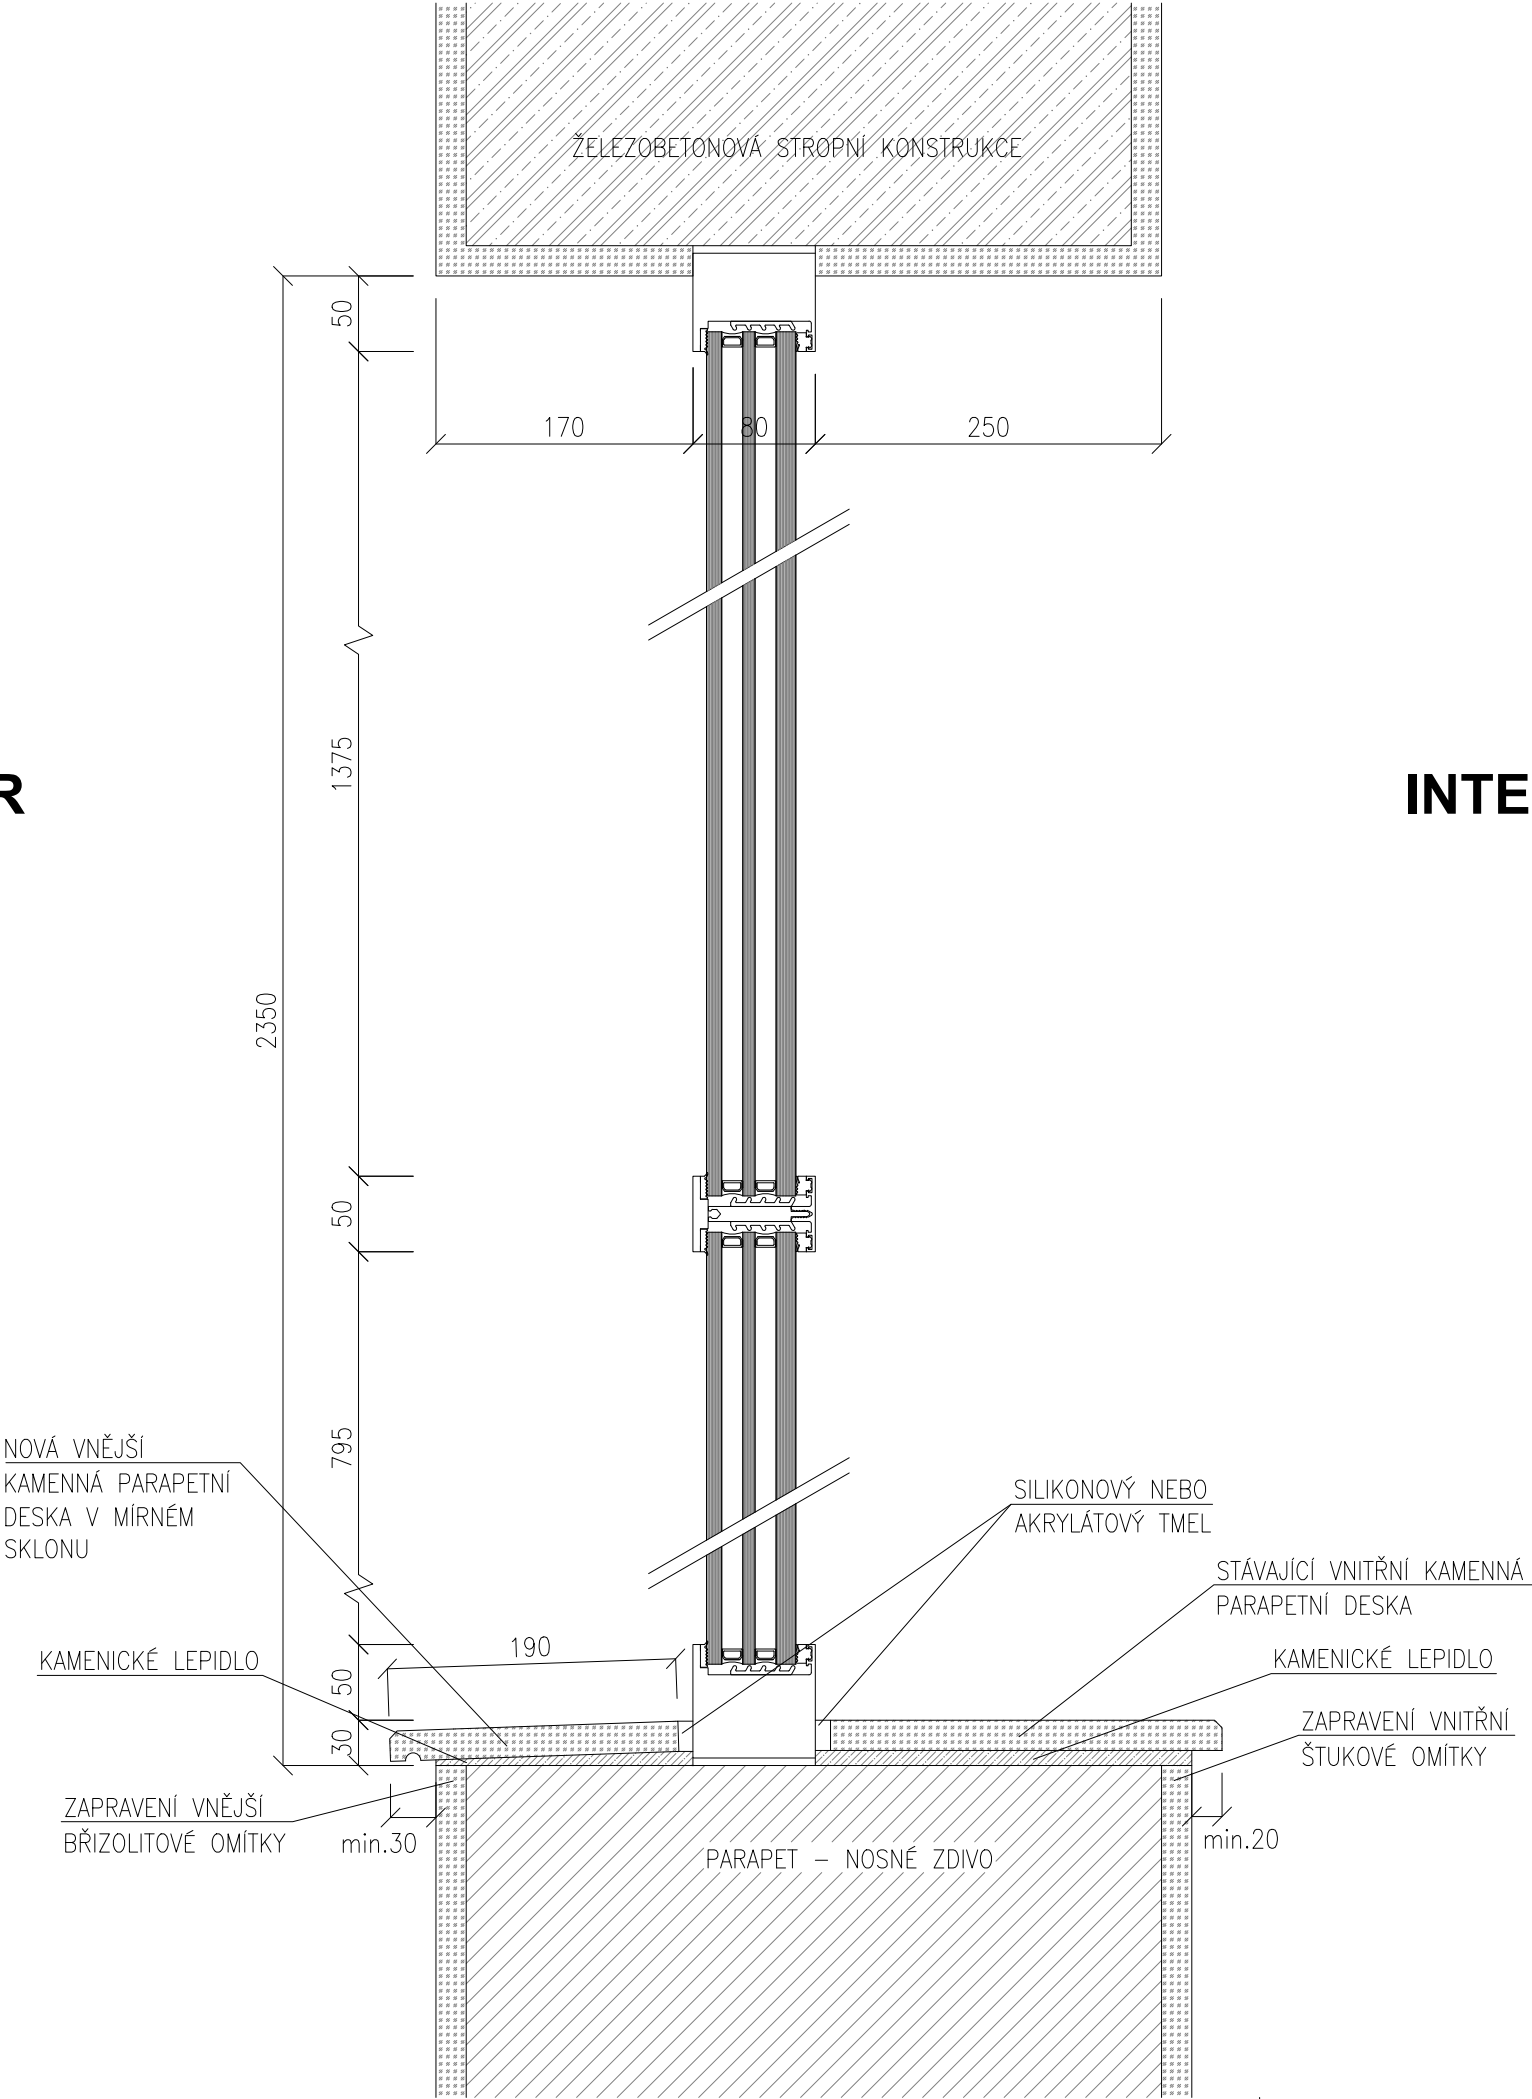
EXTERIÉR

INTERIÉR

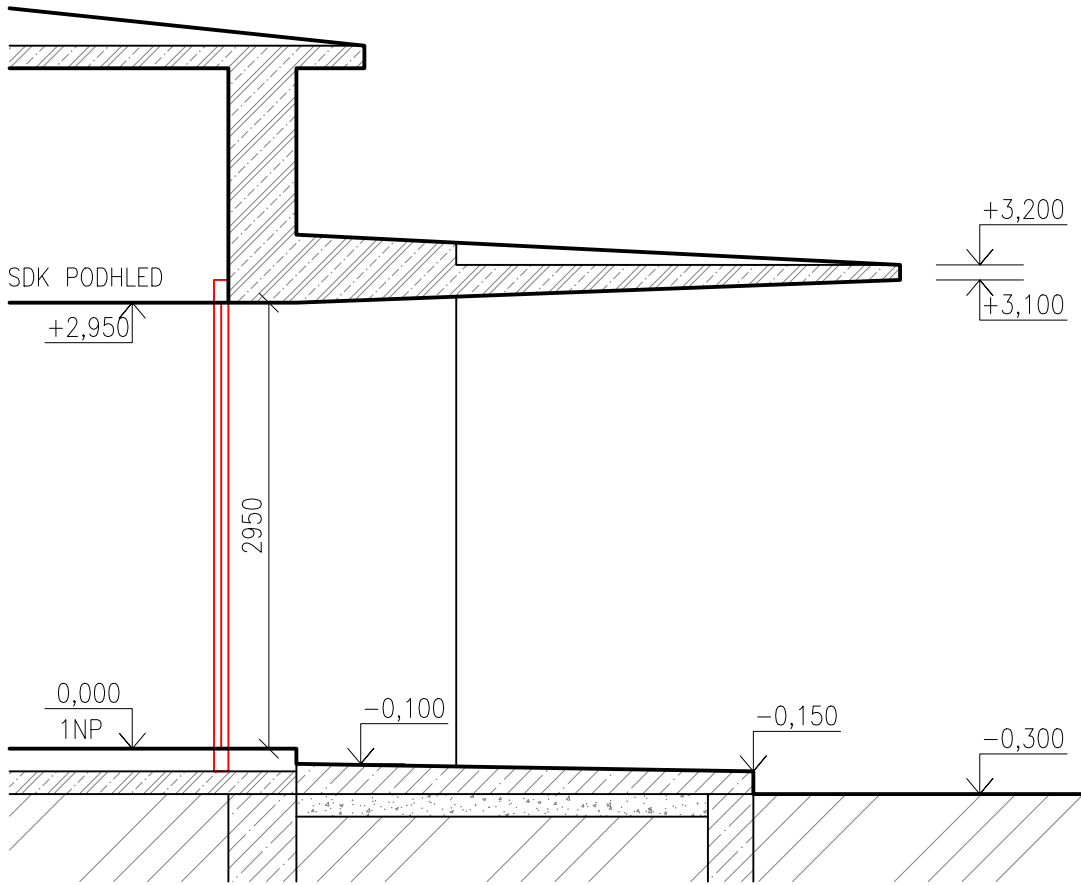
ŘEZ DVEŘNÍM OTVOREM

PROZATIM BUDE ŘEŠENA POUZE  
VÝMĚNA VSTUPNÍCH DVEŘÍ,  
PŘEDEZDĚNÁ PŮVODNÍ OKA  
ZŮSTANOU ZACHOVÁNA

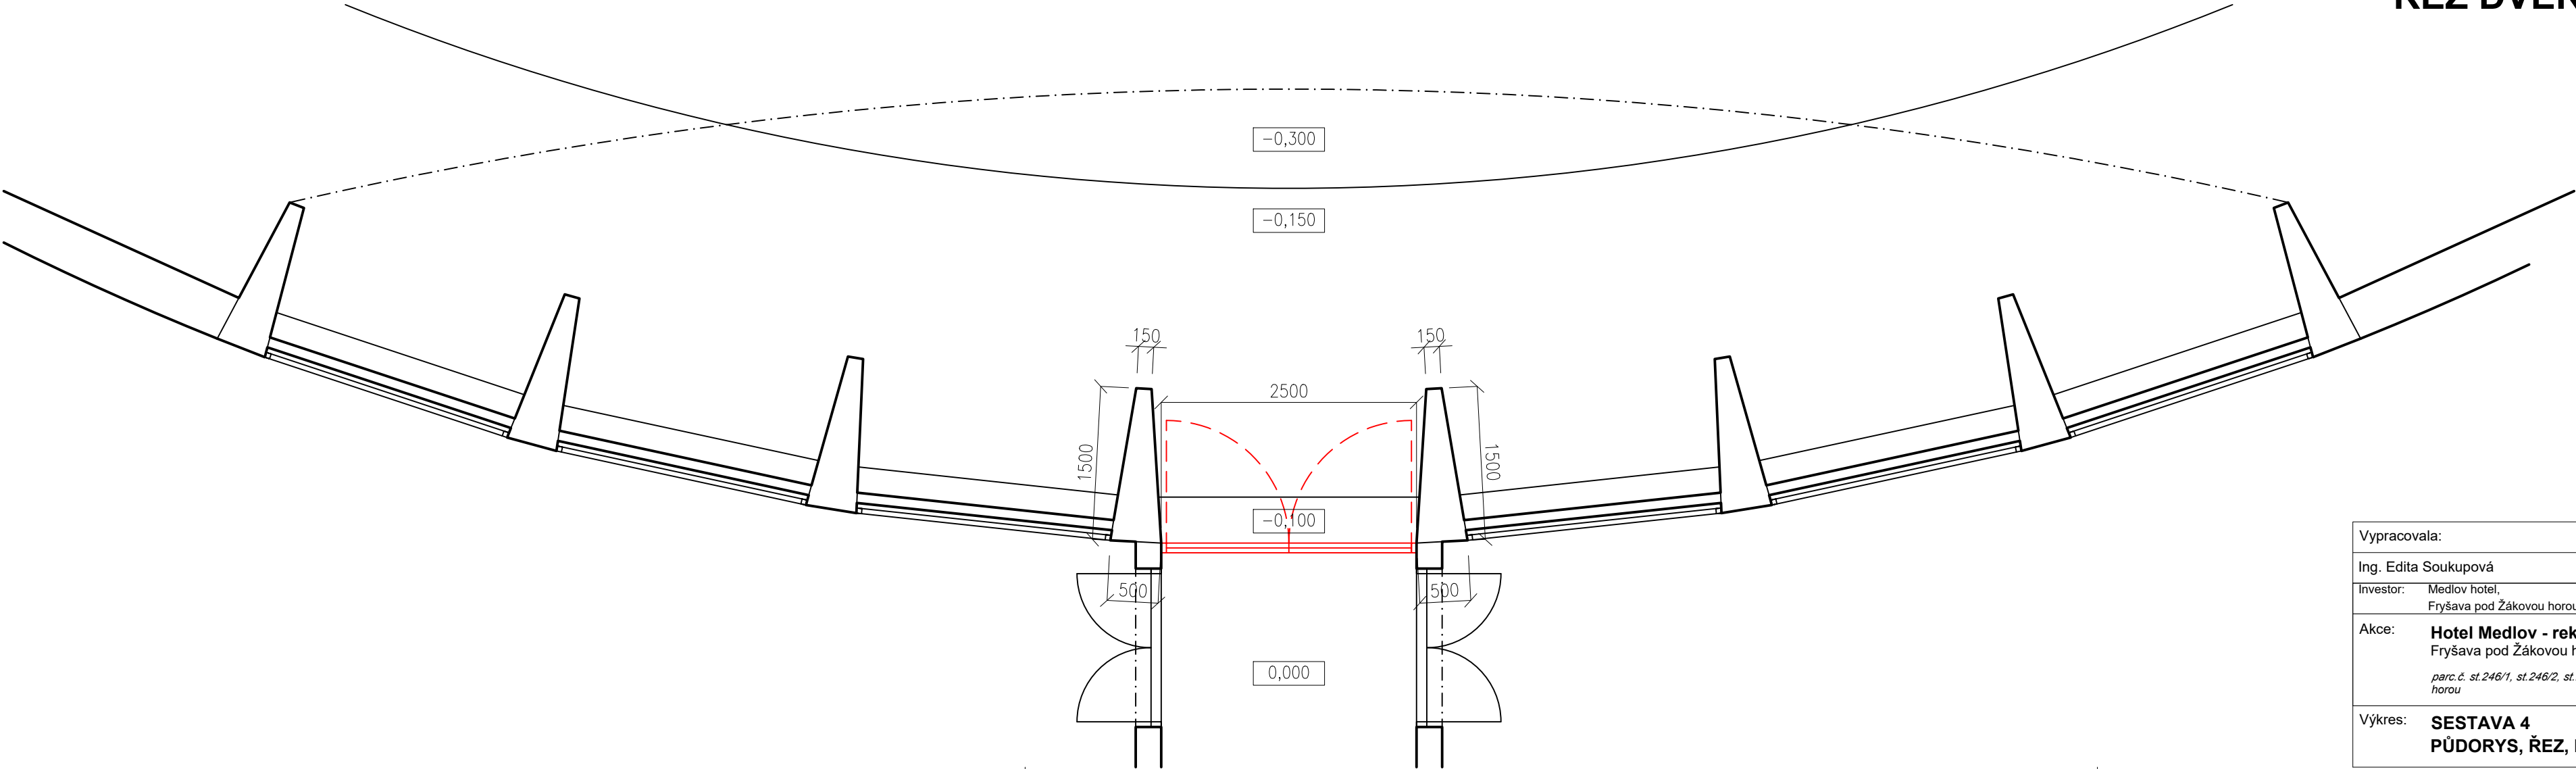
PŮDORYS

| Výkres: | <b>SESTAVA 4</b><br><b>PŮDORYS, ŘEZ, POHLED</b> | Číslo zakázky: | DE_22_34 |
