# VZOROVÝ ŘEZ B-B

AZ CONSULT, spol. s r.o.

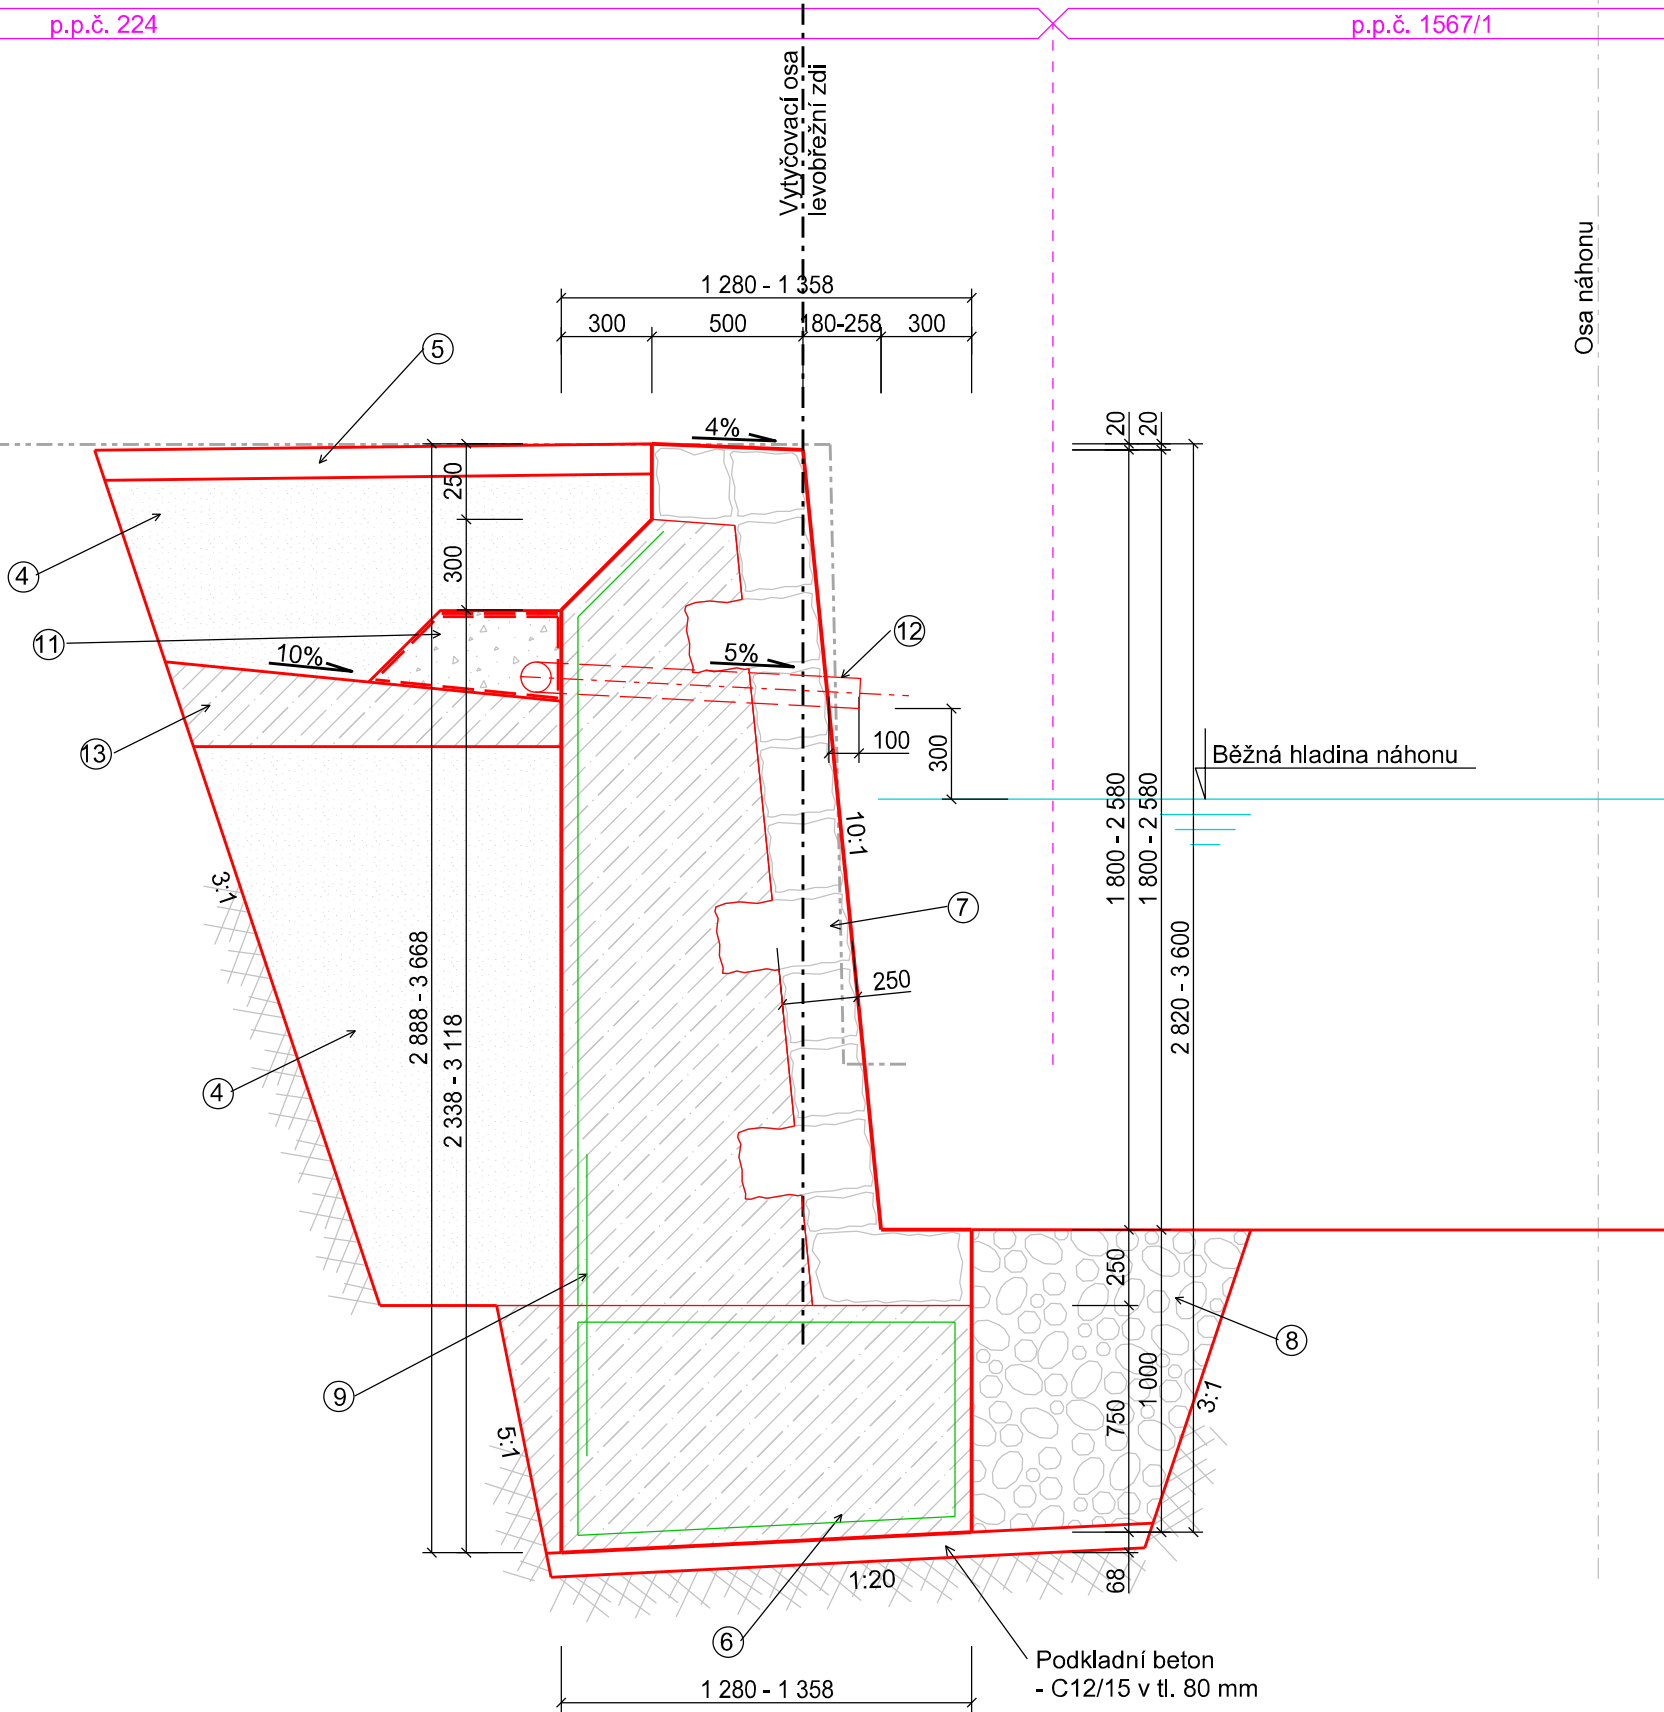
M 1:25

- ④ ZPĚTNÝ ZÁSYP - místním materiálem
  - hutněno na  $I_d = 0,85$
  - zásyp prováděn a hutněn po vrstvách mocnosti max. 250 mm
- ⑤ Ohumusováno a zatravněno

- v tl. vrstvy 100 mm
- ⑥ BETONOVÝ ZÁKLAD ZDI:
  - odlito z betonu C30/37 - XF3
  - vyztuženo konstrukčně KARI sítí 8/100
- ⑦ POHLEDOVÝ LÍC - ze žulových kamenů v tloušťce cca 250 mm

- vyzdívána jako ztracené bednění po záběrech výšky max. 0,5 m
  - rub zdi postupně odléván z betonu C30/37 - XF3
  - v pohledovém líci osazeny v rastru 2ks/m<sup>2</sup> vazáky délky min. 400 mm

- při rubovém líci konstrukčně vyztuženo KARI sítí 8/100
  - se základem provázáno trny z betonářské oceli pr. 12 mm á 300 mm
  - spáry na líci budou vyškrábnuty a přespárovány

- ⑧ BALVANITÝ ZÁSYP PŘED LÍCEM ZDI
  - kameny o velikosti středního zrna cca 300 mm
  - prosypáno substrátem z původního dna
- ⑨ SPŘAŽUJÍCÍ TRNY z betonářské výztuže pr. 12 mm

- jednotlivé trny budou délky 1,2 m osazeny v osové vzdálenosti á 0,2 m
- ⑪ DRENÁŽNÍ VRTSVA - se štěrku frakce 32/63
  - celoplošně zabaleno do separační geotextilie plošné hmotnosti 300 g/m<sup>2</sup>

- ⑫ PROSTUPY ODVODNĚNÍ RUBU ZDI
  - za rubem natažena perforovaná drenážní trubka PVC DN 80
  - příčný prostup z trubky PEHD DN 100, vytažena cca 100 mm před líc zdi

- prostup á 5,0 m
  - při výšce díku menší než 2,0 m nebude drenáž rubu prováděna
- ⑬ TĚSNÍCÍ VRSTVA z beton třídy C12/15
  - horní povrch proveden v příčném sklonu 10%
