**OPRAVA KOSTELA NANEBEVZETÍ PANNY MARIE, NKP PŘEDKLÁŠTEŘÍ**  
**STAVEBNÍ ÚPRAVY**  
**DOKUMENTACE PRO OHLÁŠENÍ**  
**OBNOVA KULTURNÍ PAMÁTKY**

**D1.1 TECHNICKÁ ZPRÁVA**

Investor: ŘÍMSKOKATOLICKÁ FARNOST PŘEDKLÁŠTEŘÍ  
ONDŘEJOVA 1062, 66602 PŘEDKLÁŠTEŘÍ  
Projektant: A77 ARCHITEKTI, Taussigova 21, 61500 BRNO,  
tel: 548216533, [arch77@arch77.cz](mailto:arch77@arch77.cz), [www.arch77.cz](http://www.arch77.cz)  
Datum: ÚNOR 2017

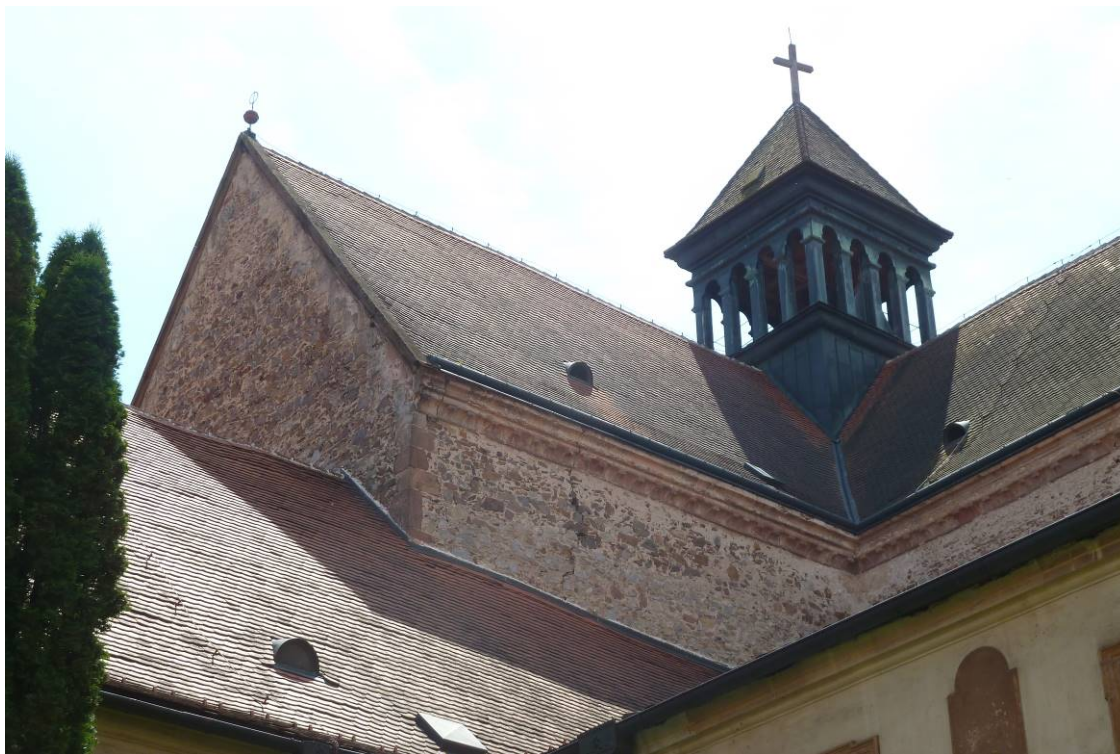
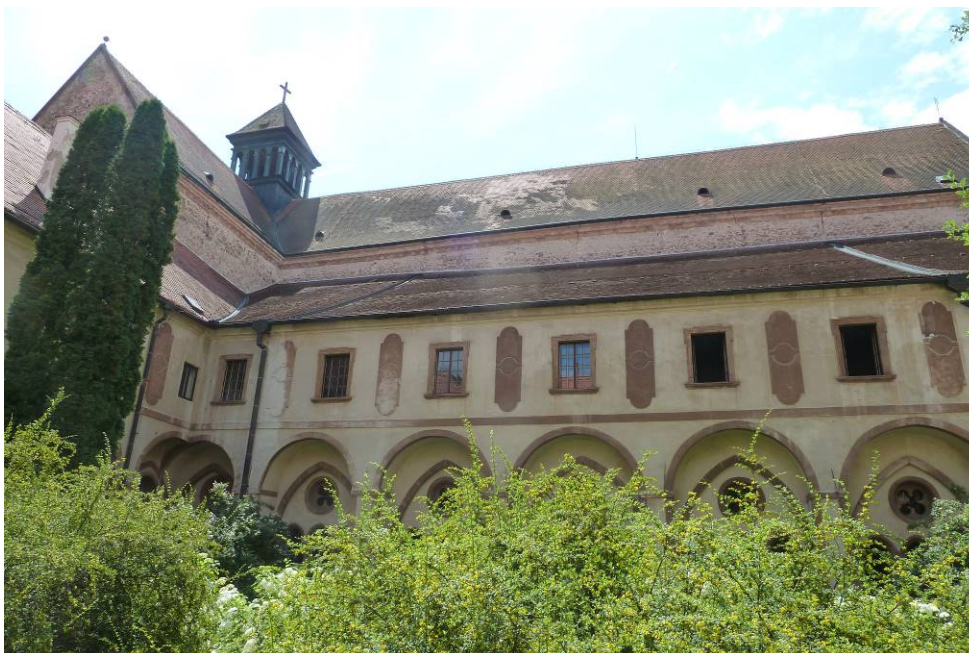
#### Doplnění exteriérových omítek ze severní strany kostela nad křížovou chodbou a na štítu severní příčné lodi

Celá severní fasáda hlavní lodi kostela nad střechou severní boční lodi není omítnuta. Rovněž severní příčná loď včetně štítu nemá omítky. Omítky budou doplněny v dochované skladbě a struktuře, se zachováním prezentovaných kamenných prvků obdobně jako u lodi jižní a na příčné jižní lodi.

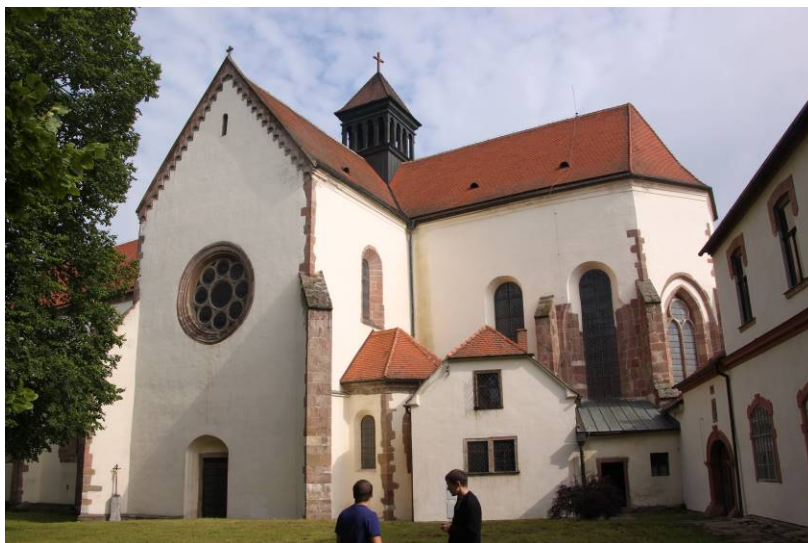
V rámci dotčených fasád budou repasována původní okenní a dveřní výplně, případně chybějící, nepůvodní nebo dožitá okenní nebo dveřní prvky vyměněny za nové se snahou obnovy původního vzhledu. Přesný rozpis repasovaných a nahrazovaných prvků za nové je uveden v samostatné příloze výrobků PSV. Nátěr okenních a dveřních prvků bude proveden v původním barevném provedení (např. silnovrstvá lazura).

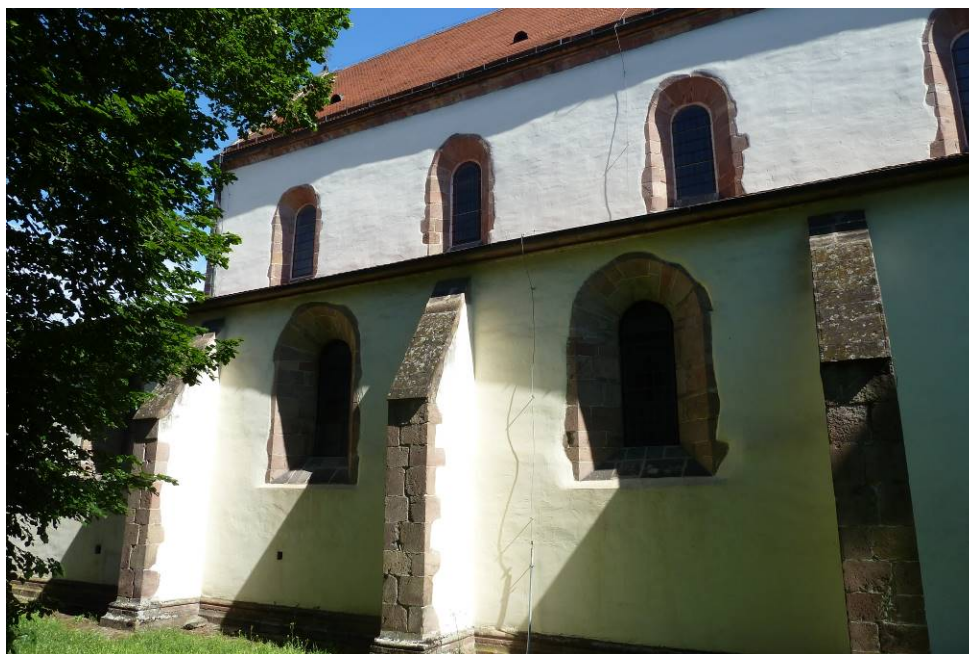
Jedná se především o horní strany opěráků, v jejich spárách mezi kameny jsou zakořeněny náletové drobné dřeviny, degradující stavbu.

Kamenný sokl bude ošetřen a opraven. Restaurování kamenného soklu je součástí restaurátorských zásahů.

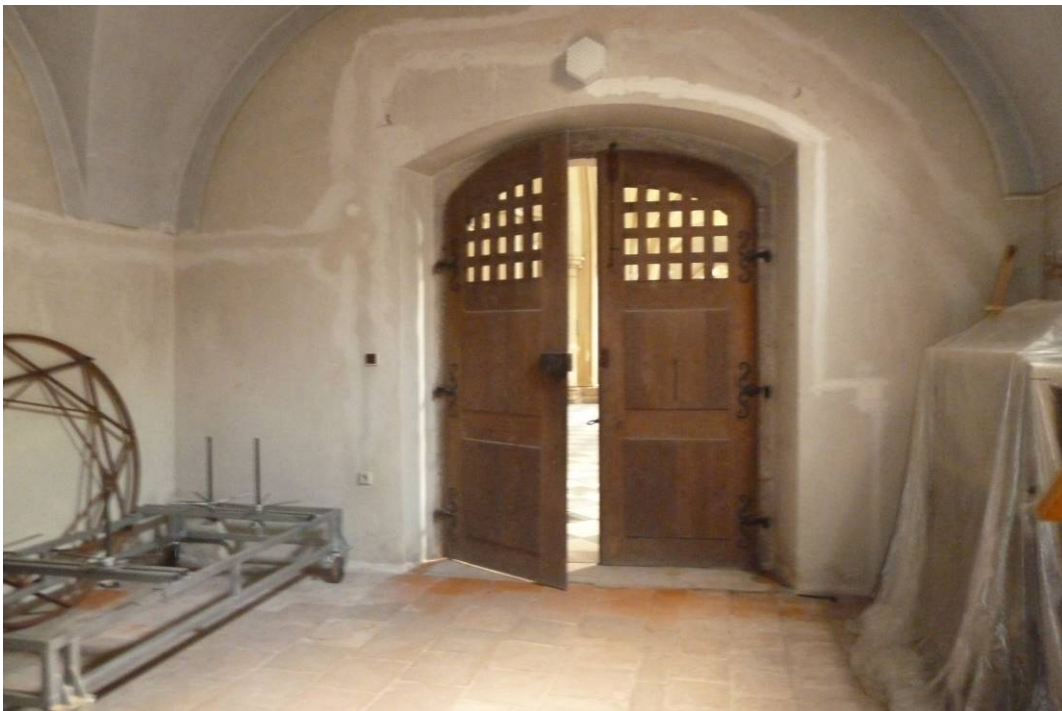
Kromě přímotopu bude na podlaze položena topný koberec.

Základem topných koberečků je speciální topná elektro fólie, která je oboustranně zašita mezi horní a spodní kvalitní zátěžový koberec (stříhaný nebo smyčkový). Koberečky jsou opatřeny přívodní šňůrou s vypínačem.

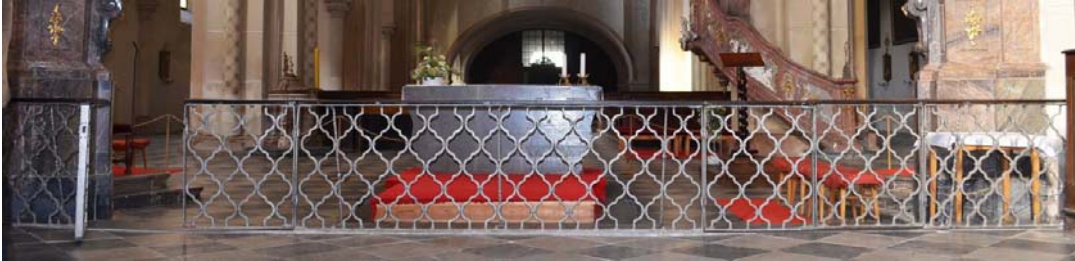
Na místním šetření bylo předběžně dohodnuto odstranění nepůvodní kovové nepříliš hodnotné mřížky na stupni presbytáře, která svou polohou ani členěním nevyhovuje současnému provozu a brání řádnému užívání prostoru pro bohoslužby i kulturní a společenské akce. Dnešní řešení průchodu mřížkou k chórovým lavicím již není funkční a tak bylo navrženo její demontáž a druhotné uložení v depozitáři.

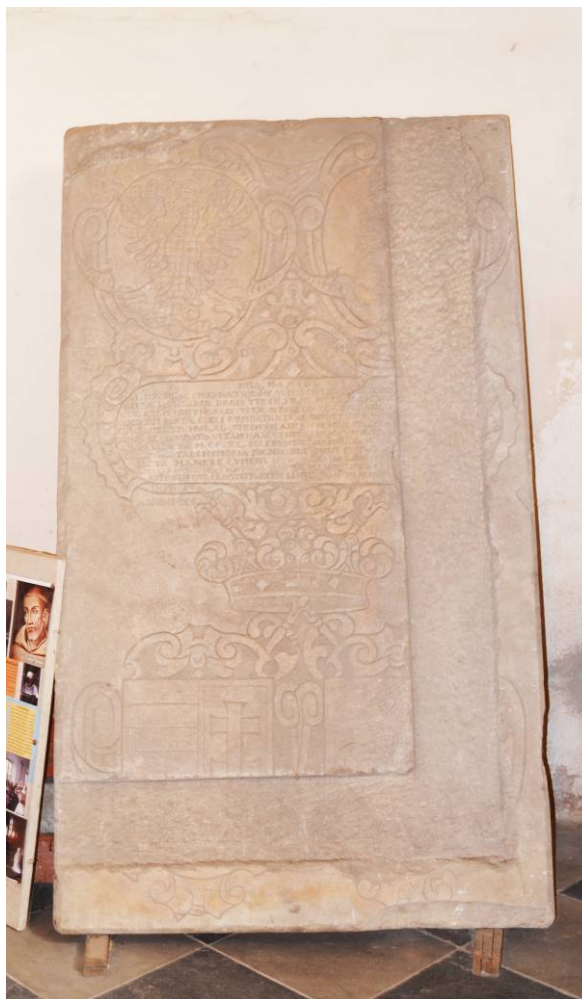
V předsíni kostela pod kůrem je umístěno několik náhrobních kamenů, které jsou prezentovány veřejnosti (jsou zavěšeny na stěně vedle vstupu nebo opřeny o zeď a usazeny na kamenných soklech: Největší a nejzdobnější náhrobní deska na své umístění teprve čeká, bude osazena na obdobném soklu jako ostatní kameny v prvním travě boční jižní lodi. Ke zdi bude kotvena kovanými skobami.

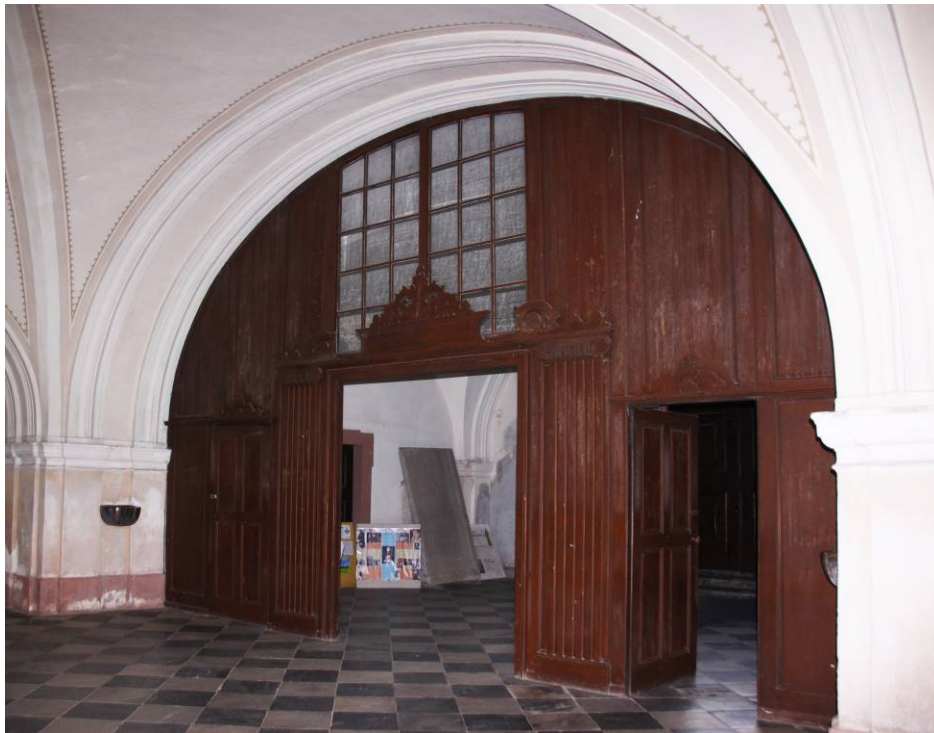
Součástí je především repase přepážky mezi vstupním prostorem a kostelem, která zajistí možnost průhledu do lodi kostela i v případě zavřeného kostela. Z několika předložených variant bylo na jednání s pracovníky památkové péče vybráno řešení zachovávající stávající přepážku zádveří, upravenou pro průhled do interiéru kostela. Kromě toho bude přepážka doplněna mříží, umožňující provětrání lodi a zamezení přístupu bez kontroly. Dále bude přepážka doplněna prvky EZS.

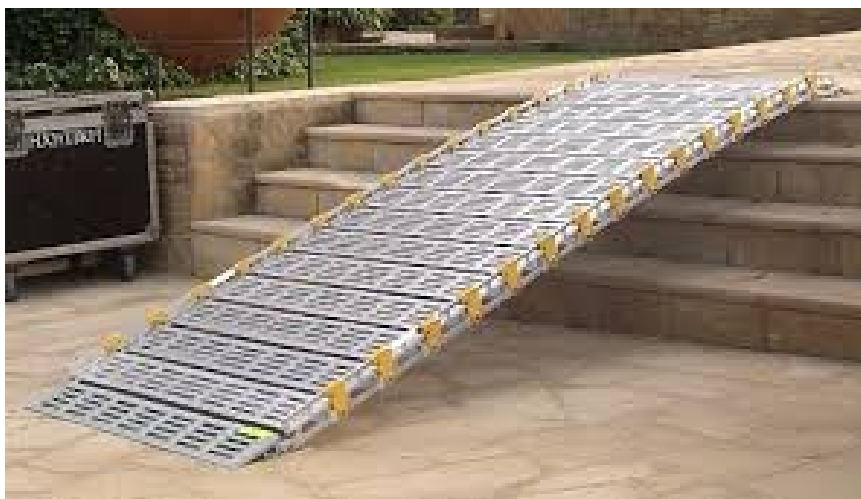
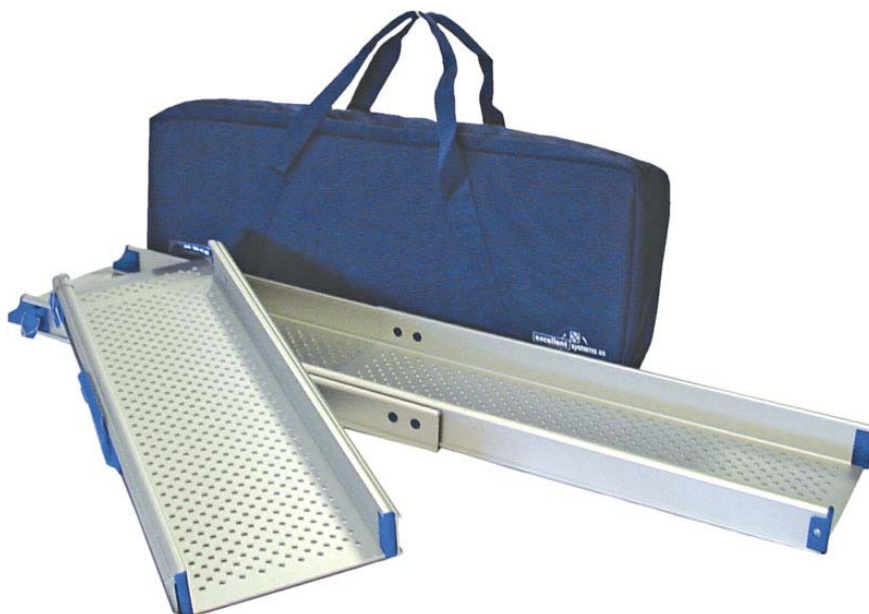
Mezi nové prvky PSV patří i rampa, která má zabezpečit bezbariérový přístup do kostela hlavním portálem. Vzhledem ke stávajícím dveřím a jejich dorazu ke kamennému prahu je navrženo následující řešení: posuvný klín po stupních za pevným křídlem. Ten by byl umístěn za pevným křídlem dveří, ale jednoduchým posunem do boku po stávajících schodech v interiéru by jej bylo možné kdykoli umístit na přístupovou trasu. Jedná se řešení, které je trvale přítomné a přitom nezavazí.

Na základě projednání s pracovníky památkové péče bylo upřesněno, že je se jedná o zařízení mobilní (rolovací, skládací či posuvné).

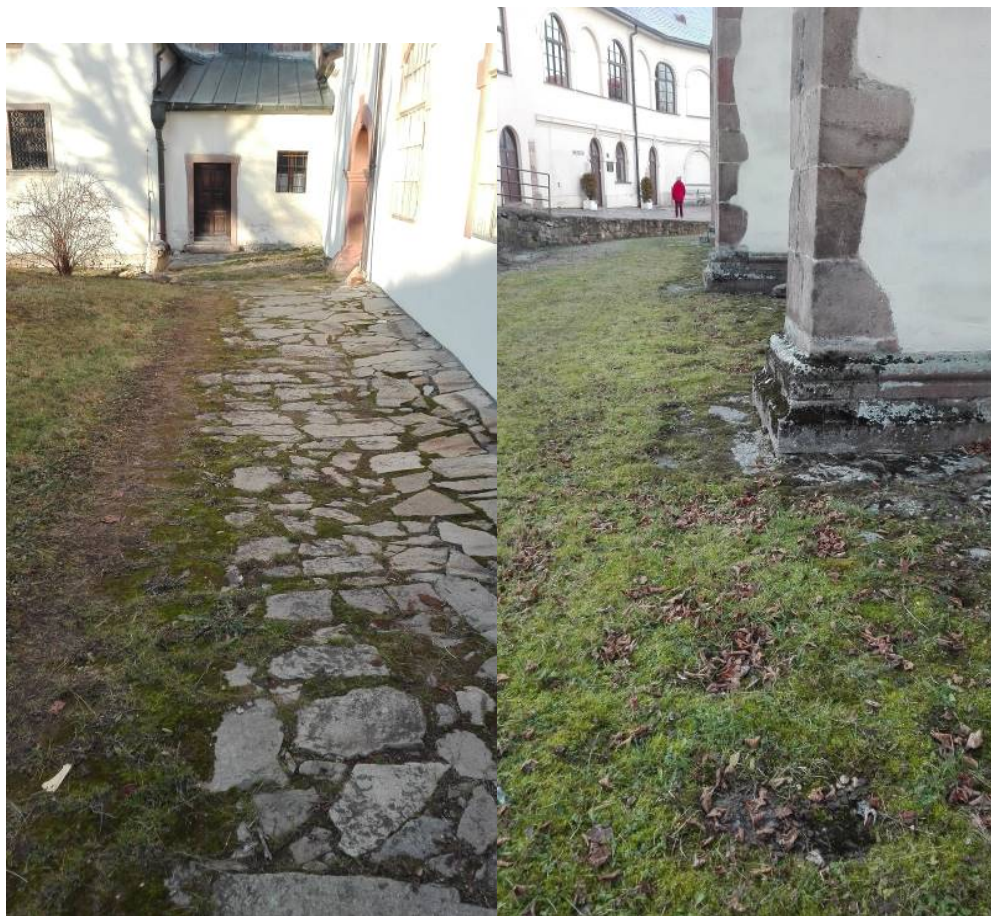
Z hlediska požadavků na dlažbu musíme zohlednit mechanické, fyzikální a fyzikálně - chemické vlastnosti: velikost a hmotnost dlaždic, jejich dostatečnou pevnost, pružnost, barvu dlažby, kresbu, hladkost povrchu - či naopak výstupky, neklouzavost, kluzkost, snadnou údržbu, obrusnost, odolnost proti nárazu, pevnost v tlaku a tahu za ohybu, odolnost proti soustředěnému zatížení, odolnost proti vodě a vlhkosti, nasákavost, odolnost proti vlivům počasí, mrazuvzdornost, tepelnou vodivost, objemovou stálost, odolnost proti působení kyselin, louhů, solí, minerálních látek a organických olejů, stálobarevnost a snadnou údržbu. Při tvorbě dlažby z přírodního kamene ho nemusíme vybírat, ale jednotlivé kusy postupně osazujeme. Náhodným výběrem tak docílíme nepravidelný vzhled, pokud jde o barevnost a nepravidelnost povrchu. Když bychom dlaždice chtěli uložit podle nějakých barevných či jiných estetických kritérií (reliéf, směr barevných pruhů a šmouh), nedosáhli bychom kýžený efekt.

Plochu, na které jsme rozložili přírodní kámen, zasypeme spárovacím pískem. Při přípravě podloží i při pokládce dlažby doporučujeme zajistit vhodné vypádování pro odvod dešťové vody do stávajícího odvodňovacího žlabu. Podloží se zpevňuje zapravením armovacích sítí do podkladového štěrku.

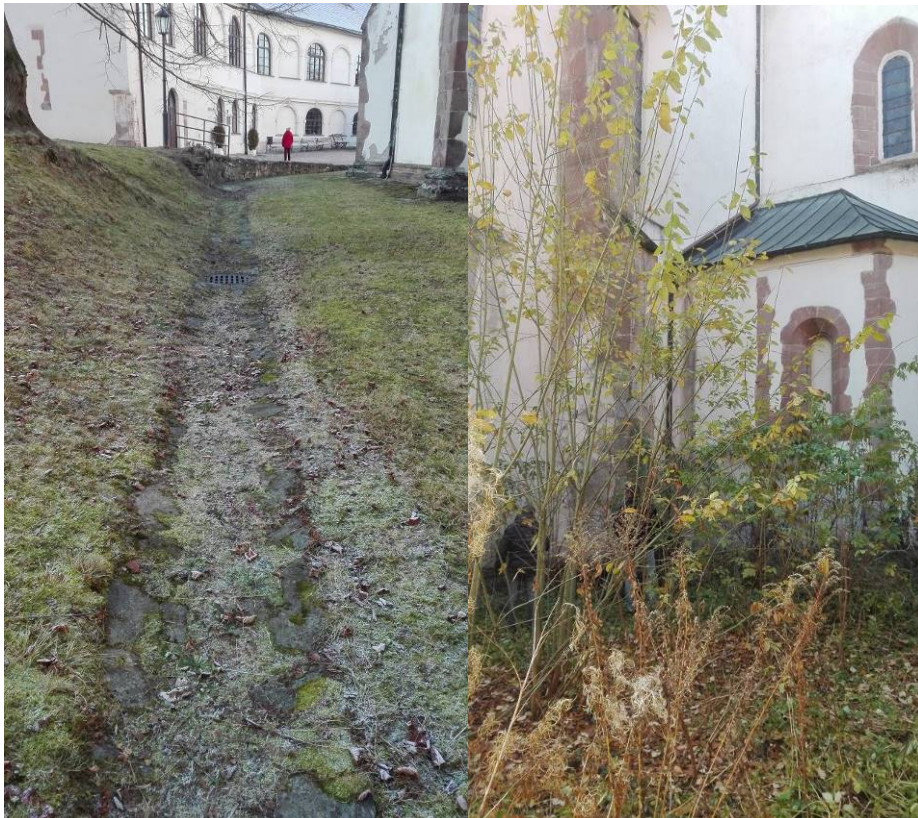
#### rekonstrukce kamenného povrchového žlabu na hranici parcely

Stávající kamenný odvodňovací žlab bude očištěn, spáry proškrábnuty a vyčištěny, povrch upraven tak, aby nic nebránilo plynulému odtoku dešťových vod do žlabu a žlabem k jednotlivým vpustím.
