# VÝPLNĚ OTVORŮ - SCHÉMATA

akce: BAZILIKA PORTA COELI

stupeň: Tendr

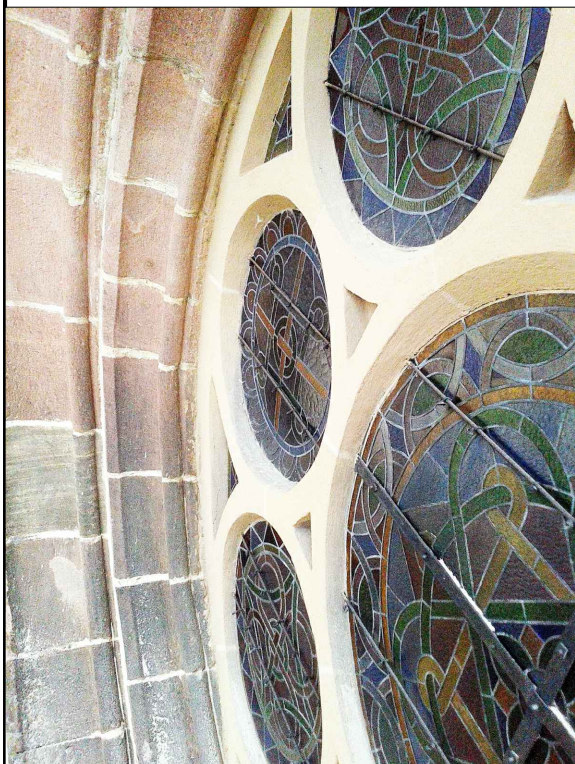
## ROZETOVÉ OKNO NAD HLAVNÍM VSTUPEM – RESTAUROVÁNÍ

- cihelné rozetové okno v kamenném profilovaném článkovém ostění
- okno je členěno na středový největší kruhový díl a na osm menších obíhajících kruhových dílů v kamenném rámu.
- vitráže pocházejí z počátku 20. století, motiv je ornamentální se středovou kompozicí s bohatou škálou barevných katedrálních i antických skel. V roce 2013 proběhla částečná obnova vitráže panem Vilémem Kaloudou.

- rozměr okna:  $\varnothing 3720\text{mm}$ , rozměr včetně kamenného ostění:  $\varnothing 5080\text{mm}$

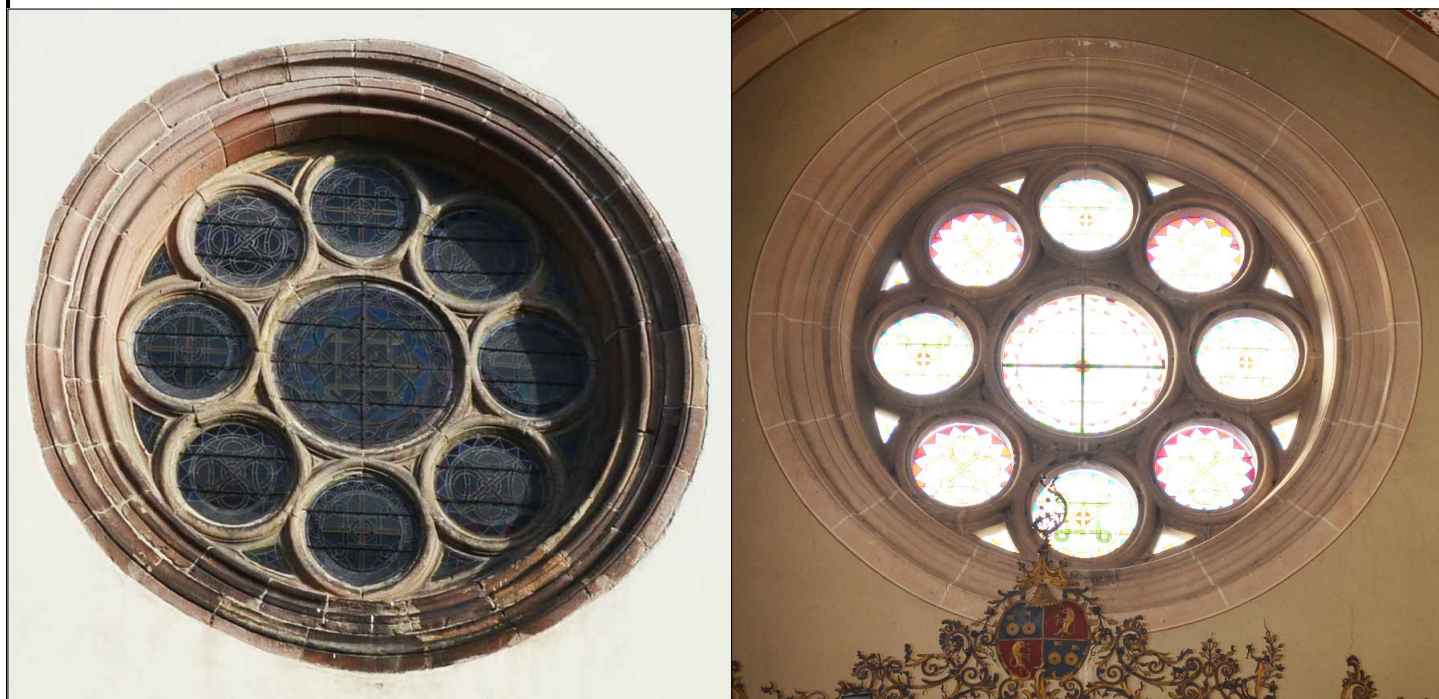
## ROZETOVÉ OKNO NAD BOČNÍM VSTUPEM DO KOSTELA – RESTAUROVÁNÍ

- kamenné rozetové okno v cihelném profilovaném článkovém ostění
- okno je členěno na středový největší kruhový díl a na osm menších obíhajících kruhových dílů v kamenném rámu. Kamenný rám nutno doplnit umělým kamenem a celé hydrofobizovat.
- vitráže pocházejí nejspíš z počátku 20. století, motiv je ornamentální se středovou kompozicí s bohatou škálou barevných katedrálních i antických skel.
- rozměr okna:  $\varnothing 395-412\text{mm}$ , rozměr okna včetně ostění:  $\varnothing 5130-5300\text{mm}$
- způsob očištění bude potvrzeno architektem a NPÚ v Brně před realizací

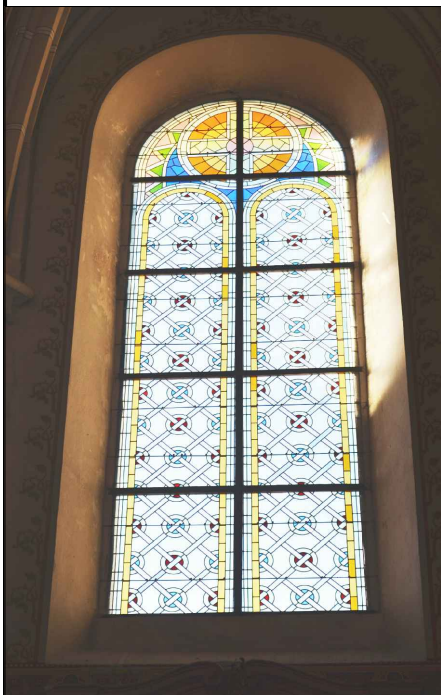
T  
5

## OBLOUKOVÉ OKNO S VITRÁŽÍ – RESTAUROVÁNÍ VNĚJŠÍHO OKENNÍHO OSTĚNÍ

- obloukové okno fixní v ocelovém rámu. Okno je členěno na deset částí.
- vitráže pocházejí nejspíš z počátku 20. století, motiv je ornamentální se středovou kompozicí s bohatou škálou barevných katedrálních i antických skel. Vitráže jsou v dobrém stavu.
- do vitráže a vnitřního okna se nebude zasahovat, pouze základní očištění oken a rámu (umývání)

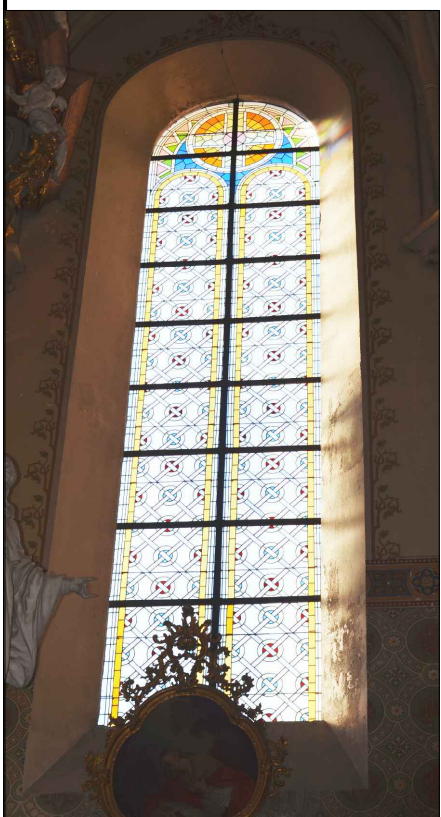
T  
6

## OBLOUKOVÉ OKNO S VITRÁŽÍ – RESTAUROVÁNÍ VNĚJŠÍHO OKENNÍHO OSTĚNÍ

- obloukové okno fixní v ocelovém rámu. Okno je členěno na deset částí.
- vitráže pocházejí nejspíš z počátku 20. století, motiv je ornamentální se středovou kompozicí s bohatou škálou barevných katedrálních i antických skel. Vitráže jsou v dobrém stavu.
- do vitráže a vnitřního okna se nebude zasahovat, pouze základní očištění oken a rámu (umývání)

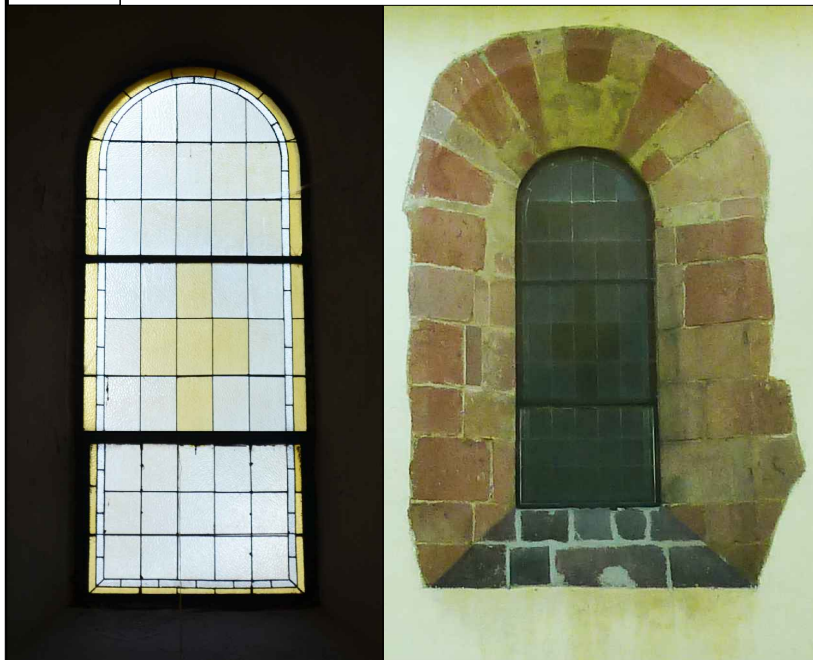
## OBLOUKOVÉ OKNO S VITRÁŽÍ – RESTAUROVÁNÍ VNĚJŠÍHO OKENNÍHO OSTĚNÍ

- obloukové okno fixní v ocelovém rámu. Okno je členěno horizontálně na tři části. Vitráž členěna na pravidelné obdélníkové články.
- vitráže pocházejí nejspíš z počátku 20. století, motiv je ornamentální se středovou kompozicí, skla barevná katedrální i antická. U dvou oken je spodní třetina okenní výplně výklopná dovnitř.
- rozměr oken cca 1220x2800–2850mm
- do vitráže a vnitřního okna se nebude zasahovat, pouze základní očištění oken a rámu (umývání).
- okna se nachází v jižní boční lodi kostela

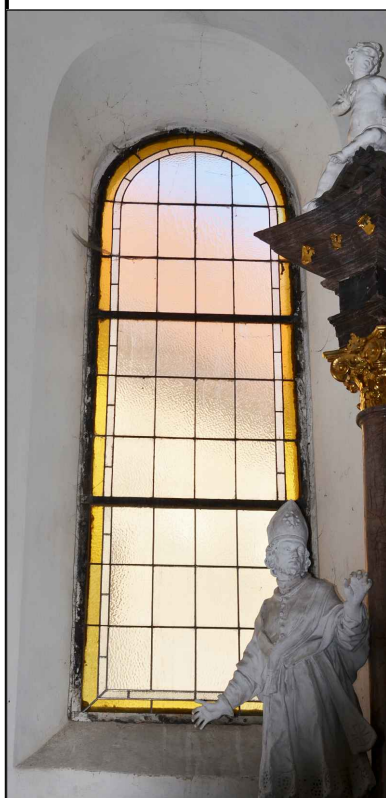
## OBLOUKOVÉ OKNO – RESTAUROVÁNÍ VNĚJŠÍHO OKENNÍHO OSTĚNÍ

- obloukové okno fixní v ocelovém rámu. Okno je členěno horizontálně na tři části. Vitráž členěna na pravidelné obdélníkové články.
- vitráže pocházejí nejspíš z počátku 20. století, motiv je ornamentální se středovou kompozicí, skla barevná katedrální i antická.
- výška okna: 2310mm
- do vitráže a vnitřního okna se nebude zasahovat, pouze základní očištění oken a rámu (umývání)

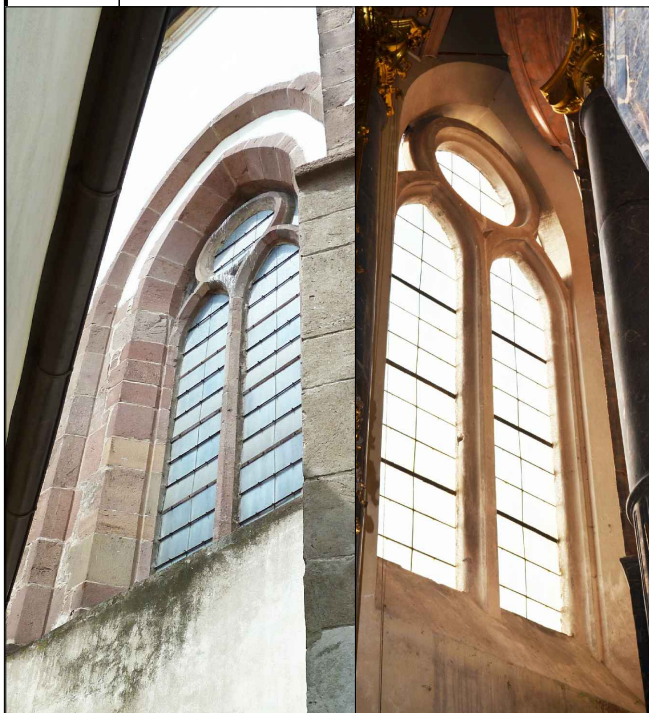
## LOMENNÉ OKNO S KAMENNOU KRUŽBOU – RESTAUROVÁNÍ KAMENNÉHO OSTĚNÍ A KRUŽEB

- lomenné dvojdielné okno ve vrcholu s vepsaným kruhem podepřeným dvojicí lomenných obloučků. Jedná se pravděpodobně o nejstarší kružby u nás.
- zasklení okenního otvoru čírymi pravidelnými obdélníkovými díly vitráže.
- rozměr okenního prvku: cca 2400x5400mm, rozměr včetně okenního kamenného ostění: 3540x6720mm.
- veškeré kamenné prvky budou ošetřeny dle restaurátorského záměru, skleněná výplň okna budou revidována.
- do skel a rámu okna se nebude zasahovat, pouze základní očištění oken a rámu (umývání).

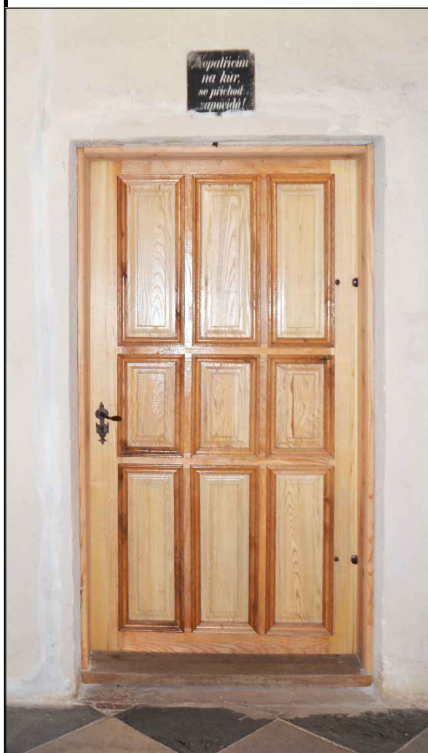
## JEDNOKŘÍDLÉ MASIVNÍ NOVODOBÉ KAZETOVÉ DVEŘE NA KŮR V MASIVNÍ DŘEVĚNÉ ZÁRUBNÍ – NÁHRADA ZA NOVÉ

- novodobé masivní kazetové jednokřídlé dveře z měkké jehličnaté dřeviny (smrk, borovice), opatřeny lesklým lakem. Kování historizující kovové.
- navrhujeme odstranit tento výrobek, který je členěním, povrchovou úpravou i provedením nevhodný. Nový výrobek navrhujeme členěním i provedením jako kopie výrobku T13.
- přesné členění, profilace a barevnost povrchové úpravy bude potvrzeno architektem a NPÚ v Brně před realizací

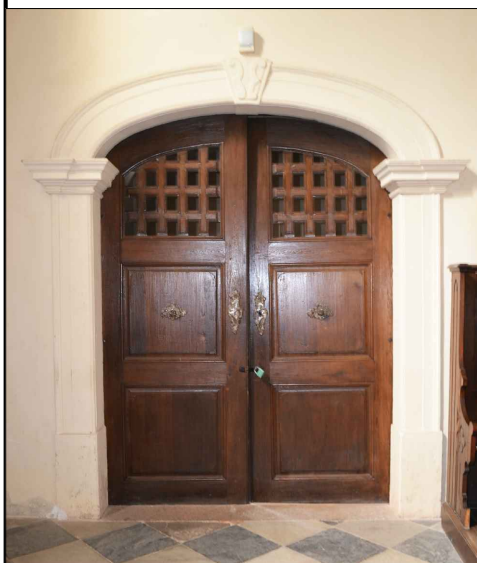
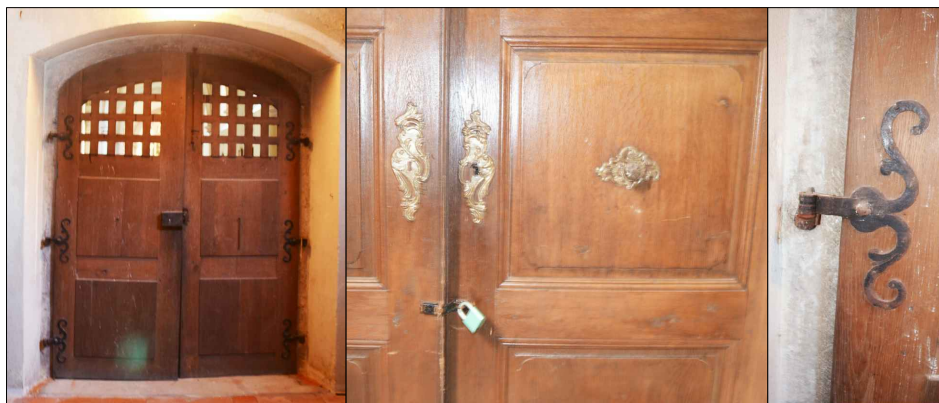
## DVOUKŘÍDLÉ OBLOUKOVÉ DVEŘE – REPASE

– obloukové dvoukřídlé masivní dřevěné dveře kazetové s proflováním. Obě křídla mají dvě spodní plné kazety a horní kazetu s dřevěným mřížováním.

– dřevěné prvky očistit a opatřit novým nátěrem. Kovové prvky chemicky očistit, chybějící části doplnit a opatřit dveře novou historizující klikou včetně možnosti zamykání.

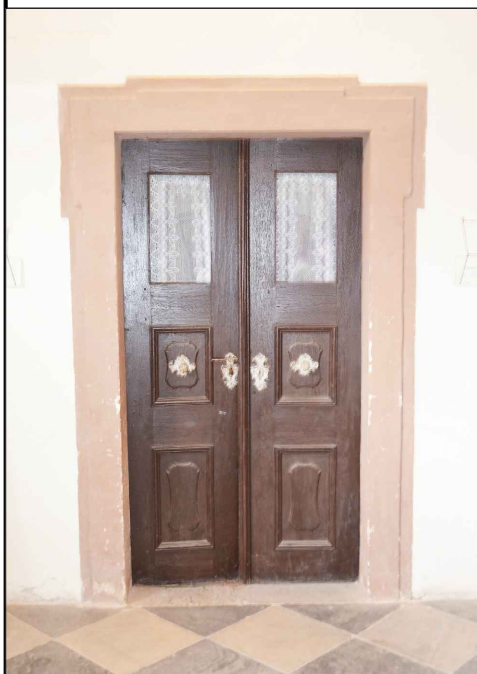
## DVOUKŘÍDLÉ MASIVNÍ DVEŘE – REPASE

– masivní kazetové dvoukřídlé dveře. Každé dveřní křídlo je členěno na tři kazety s tím, že horní kazeta je prosklená s čirého skla.

– dřevěné prvky očistit a opatřit novým nátěrem. Kovové prvky chemicky očistit, chybějící části doplnit. Přetmelení skleněných tabulí.

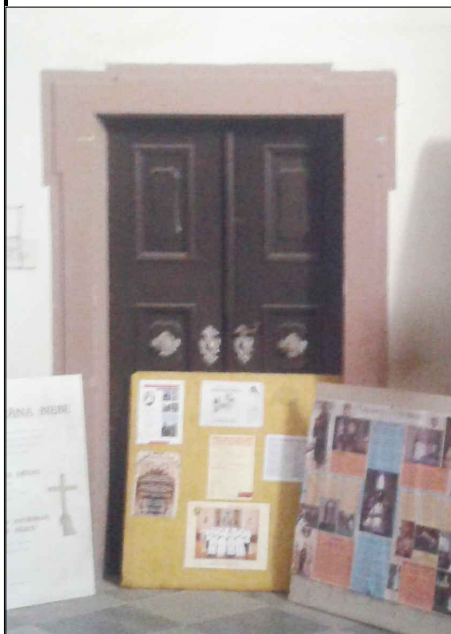
T  
13

## DVOUKŘÍDLÉ MASIVNÍ DVEŘE – REPASE

- masivní kazetové dvoukřídlové dveře. Každé dveřní křídlo je členěno na tři kazety s tím.
- dřevěné prvky očistit a opatřit novým nátěrem. Kovové prvky chemicky očistit, chybějící části doplnit.
- způsob očištění a barevnost bude potvrzeno architektem a NPÚ v Brně před realizací

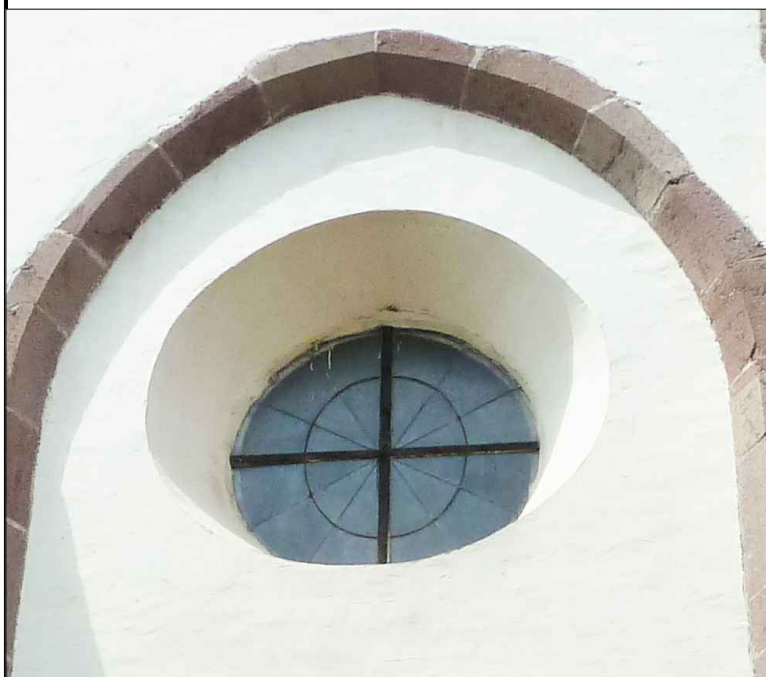
T  
14

## KRUHOVÉ KAMENNÉ OKNO ZA OLTÁŘEM – REPASE

- kruhové okno v kovovém subtilním rámu, rozděleném ocelovým rámem do kříže. Další dílčí členění skleněné výplně je do kruhu a radiálně.
- vnitřní ostění je kamenné, z vnějšku je ostění omítnuté bez parapetu.
- vnitřní rozměr okna: 1460x1810mm, rozměr i s ostěním: 2200x2380mm.
- základní ošetření vnitřního kamenného ostění – očištění, hydrofobizace a základní zpevňovací nátěr (transparentním odstínem organokřemičitým nátěrem).
- do skel a vnitřního okna se nebude zasahovat, pouze základní očištění oken a rámu (umývání).

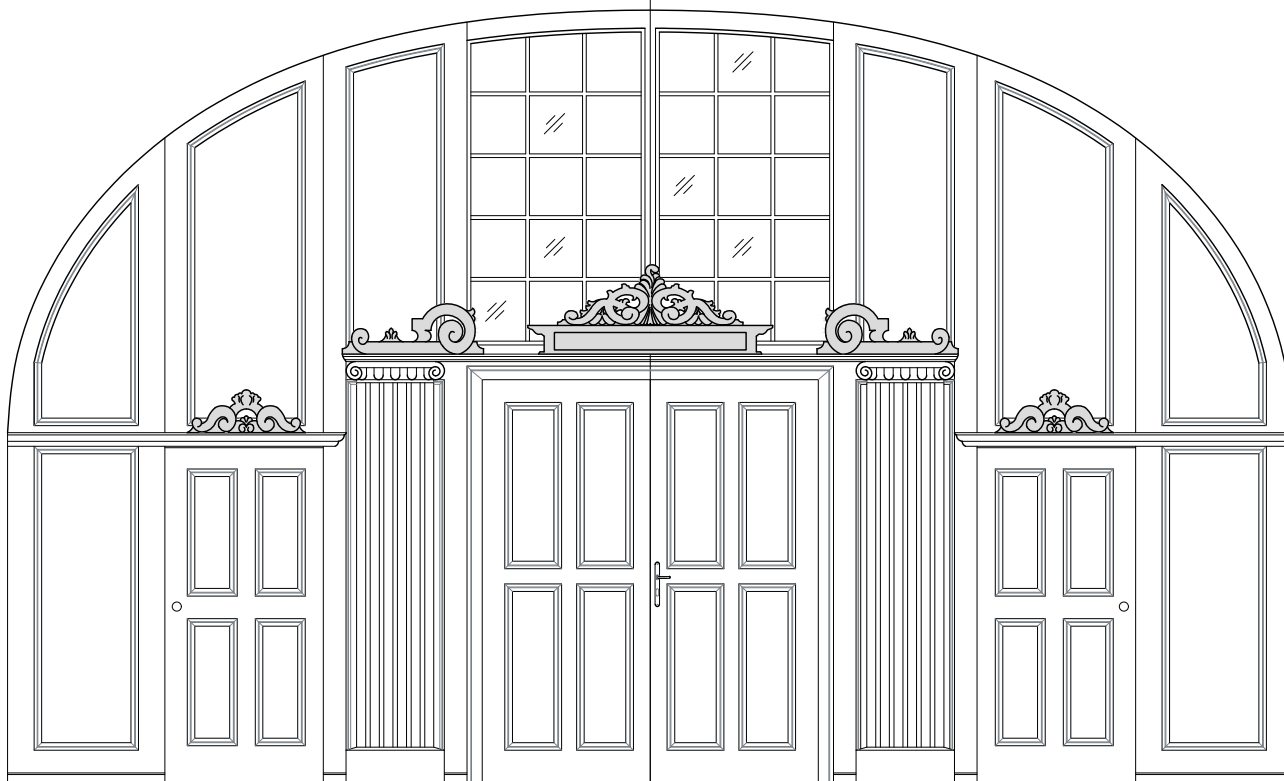
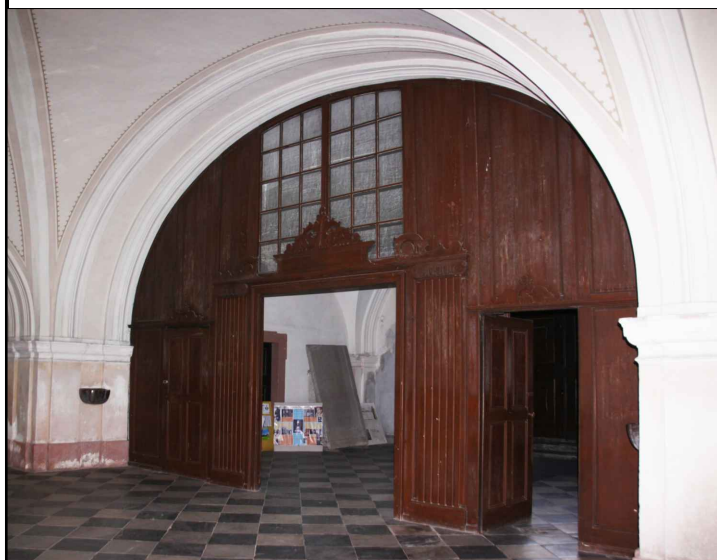
T  
15

MASIVNÍ DŘEVĚNÁ STĚNA S DVEŘMI DĚLICÍ PŘEDSÍŇ – ÚPRAVA PRVKU A DOPLNĚNÍ MŘÍŽE, REPASE

– masivní kazetová profilovaná stěna s jedněmi dvoukřídlými dveřmi a dvěma jednotkřídlými dveřmi. Nad hlavním vstupem fixní světlík z členěný na třicet přibližně čtvercových dílů z čirého skla.

– návrh na úpravu dveří za účelem prosklením části výrobku pro přímý oční kontakt návštěvníků z předsíně do hlavního prostoru baziliky je řešen v samostatném výkrese číslo 12 – detaily. Dveře budou doplněny o novou kovanou mříž.

– celková repase prvku včetně kotvení a kování.

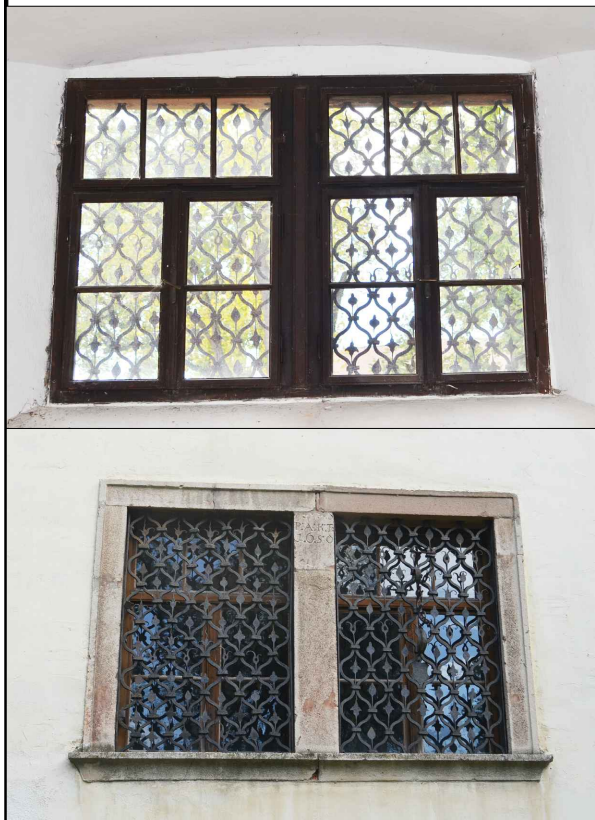
T  
16

## ZDVOJENÉ OKNO V KAMENNÉM OSTĚNÍ S MŘÍŽÍ – REPASE, RESTAUROVÁNÍ VNĚJŠÍHO KAMENNÉHO OSTĚNÍ A PARAPETU

– sestava dvou dřevěných oken s poutcem tvaru T s dvěma otevíravími křídly a pevným horním dílem. Zasklení jednoduché čiré. Kování a závěsy původní typu Alt Wien. Okno je osazeno do kamenného ostění se středovým dílem dělícím z vnější strany jednotlivá okna. Okno má z vnější strany kamenný parapet. Z vnější strany mají obě okna osazenou kovanou zdobnou mříž.

– dřevěné prvky očistit a opatřit novým nátěrem. Kovové prvky včetně venkovní mříže chemicky očistit a opatřit novým nátěrem. Kamenné prvky budou restaurovány dle restaurátorského záměru. – skleněné tabule výplní budou nově přetmeleny.

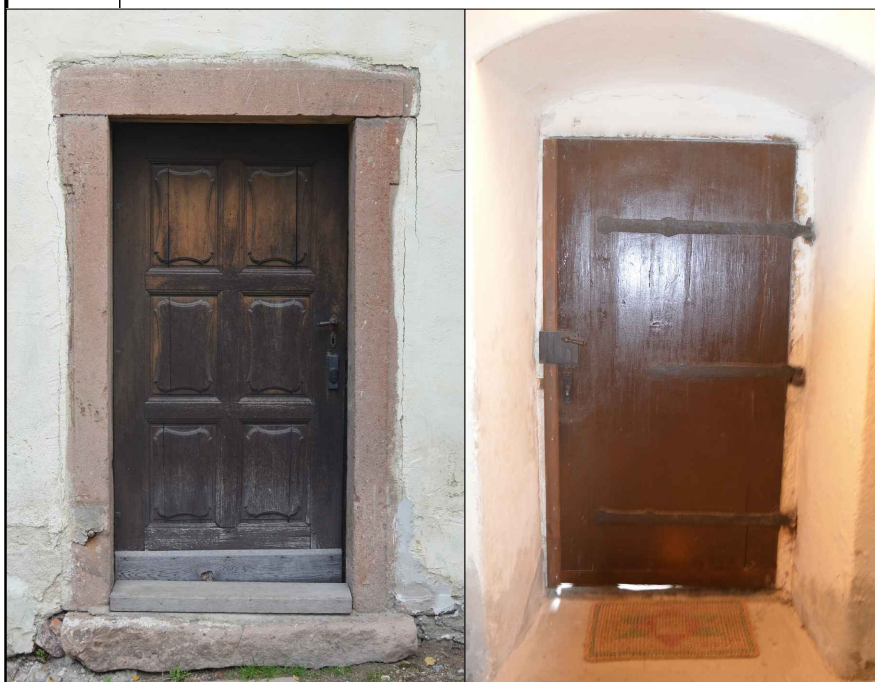
T  
17

## JEDNOKŘÍDLÉ VSTUPNÍ DVEŘE DO PŘÍSTAVBY SAKRISTIE – RESTAUROVÁNÍ

– masivní kazetové jednokřídlé dveře v kamenném portálu s kovovým kováním a závěsy. Dveřní křídlo je z vnější strany rozděleno na šest profilovaných kazet, z vnitřní strany jsou dveře hladké.

– dveře opatřit vhodným bezpečnostním zámkem. – restaurování dveří i ostění dle samostatných záměrů.

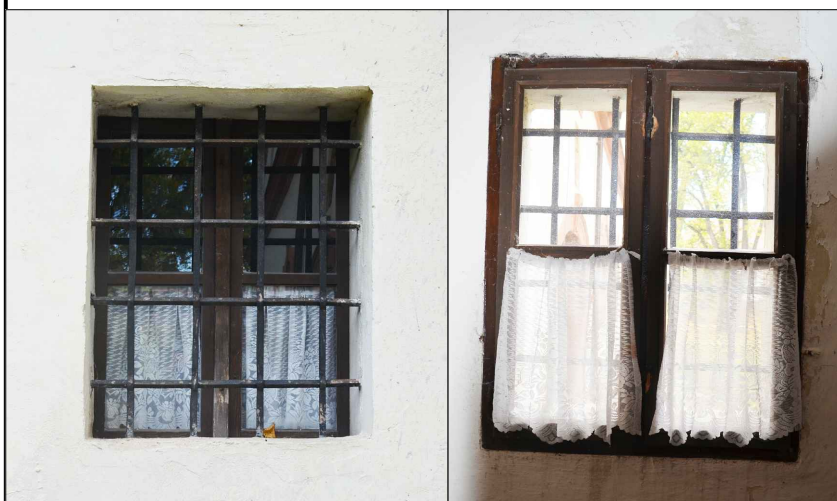
## DVOUKŘÍDLÉ DŘEVĚNÉ OKNO S KOVOVOU MŘÍŽÍ – REPASE

– masivní dřevěné dvoukřídlové okno. Každé křídlo ve středu dělené horizontálně na dvě části. Zasklení jednoduché z čirého skla. Okno osazeno do dřevěného rámu na vnitřní líc stěny. Z vnější strany v ostění osazena kovaná mříž. Kování včetně rohových kovových spojů křidel historická. Vnější ostění okna je provedeno v omítce bez parapetu.

– dřevěné prvky očistit a opatřit novým nátěrem. Kovové prvky chemicky očistit, chybějící části doplnit a opatřit novým nátěrem. Přetmelení skleněných tabulí výplní okna. Chemické očištění vnější mříže, odmaštění, opatření novým nátěrem.

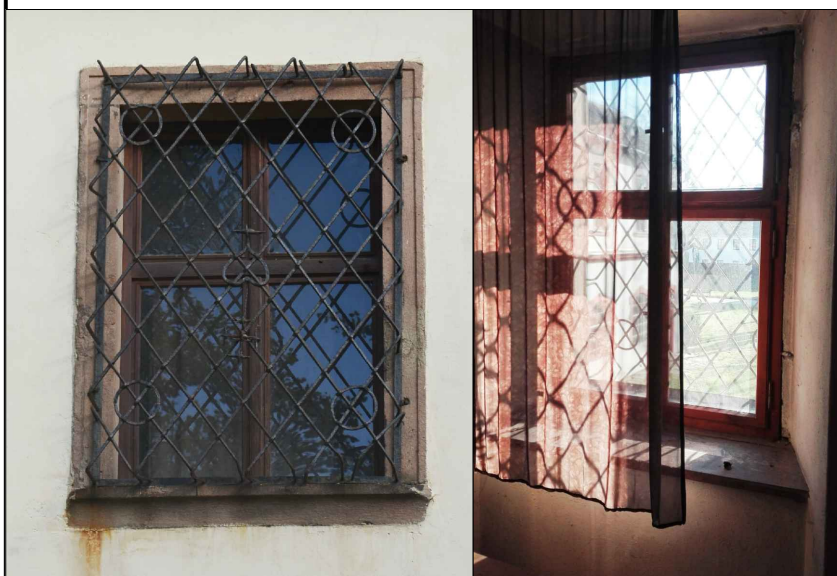
## ČTYŘDÍLNÉ DŘEVĚNÉ OKNO S HORIZONTÁLNÍ PEVNÝM POUTCEM S KOVOVOU MŘÍŽÍ – RESTAROVÁNÍ OSTĚNÍ, REPASE MŘÍŽE

– masivní dřevěné čtyřkřídlové okno s horizontálním poutcem. Zasklení jednoduché z čirého skla. Okno osazeno do dřevěného rámu. Z vnější strany v ostění osazena předsazená kovaná mříž. Kování křidel historická. Vnější ostění okna je kamenné profilované s mírně předsazenou parapetní částí.

– repase vnější mříže: chemické očištění, odmaštění, opatření nového nátěru. Revize kotvení mříže do kamenného ostění. Kamenné ostění ošetřit dle restaurátorského záměru.

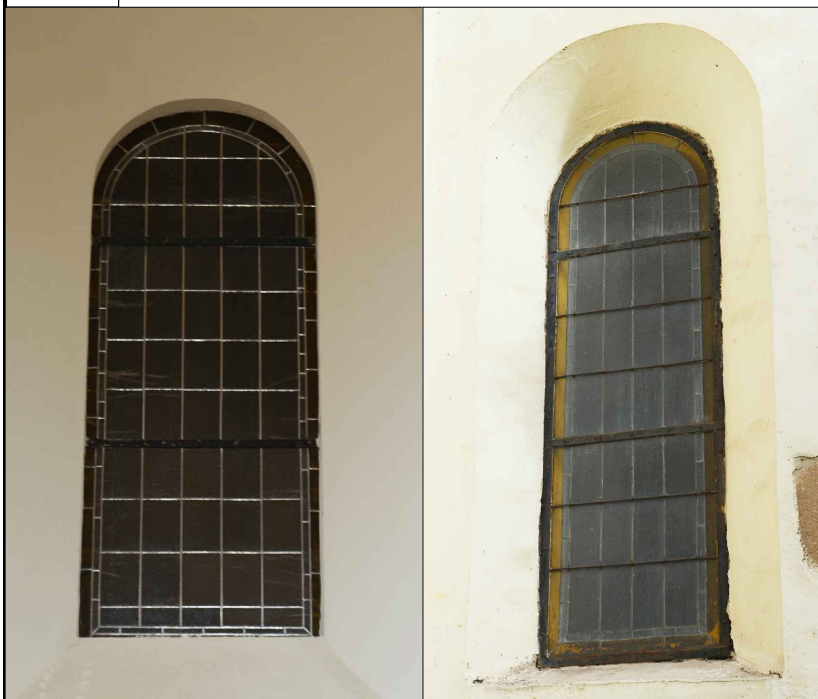
T  
21

## OBLUKOVÉ OKNO S VITRÁŽÍ NAD HLAVNÍ LODÍ – RESTAUROVÁNÍ VNĚJŠÍCH KAMENNÝCH OSTĚNÍ

– obloukové okno fixní v ocelovém rámu. Okno je členěno horizontálně na tři části. Vitráž členěna na pravidelné obdélníkové články.

– vitráže pocházejí nejspíš z počátku 20. století, motiv je ornamentální se středovou kompozicí s bohatou škálou barevných katedrálních i antických skel.

– rozměr oken cca: 1130x3150–3350mm

– 5 oken je v hlavní lodi na severní fasádě (tato okna vedou do krovu a jsou opravena) – do těchto oken se nebude zasahovat

– 5 oken je v hlavní lodi na jižní fasádě, tato okna vedou do venkovního prostoru (dvě okna přístupná z kůru jsou z vnitřní strany opravena, zbývající tři okna neopravena).

–restaurování vnějších kamenných ostění oken, kromě vnějších kamenných ostění oken při severní fasádě, která jsou orientována do krovu

– do vitráže a vnitřního okna se nebude zasahovat, pouze základní očištění oken a rámů (umývání).

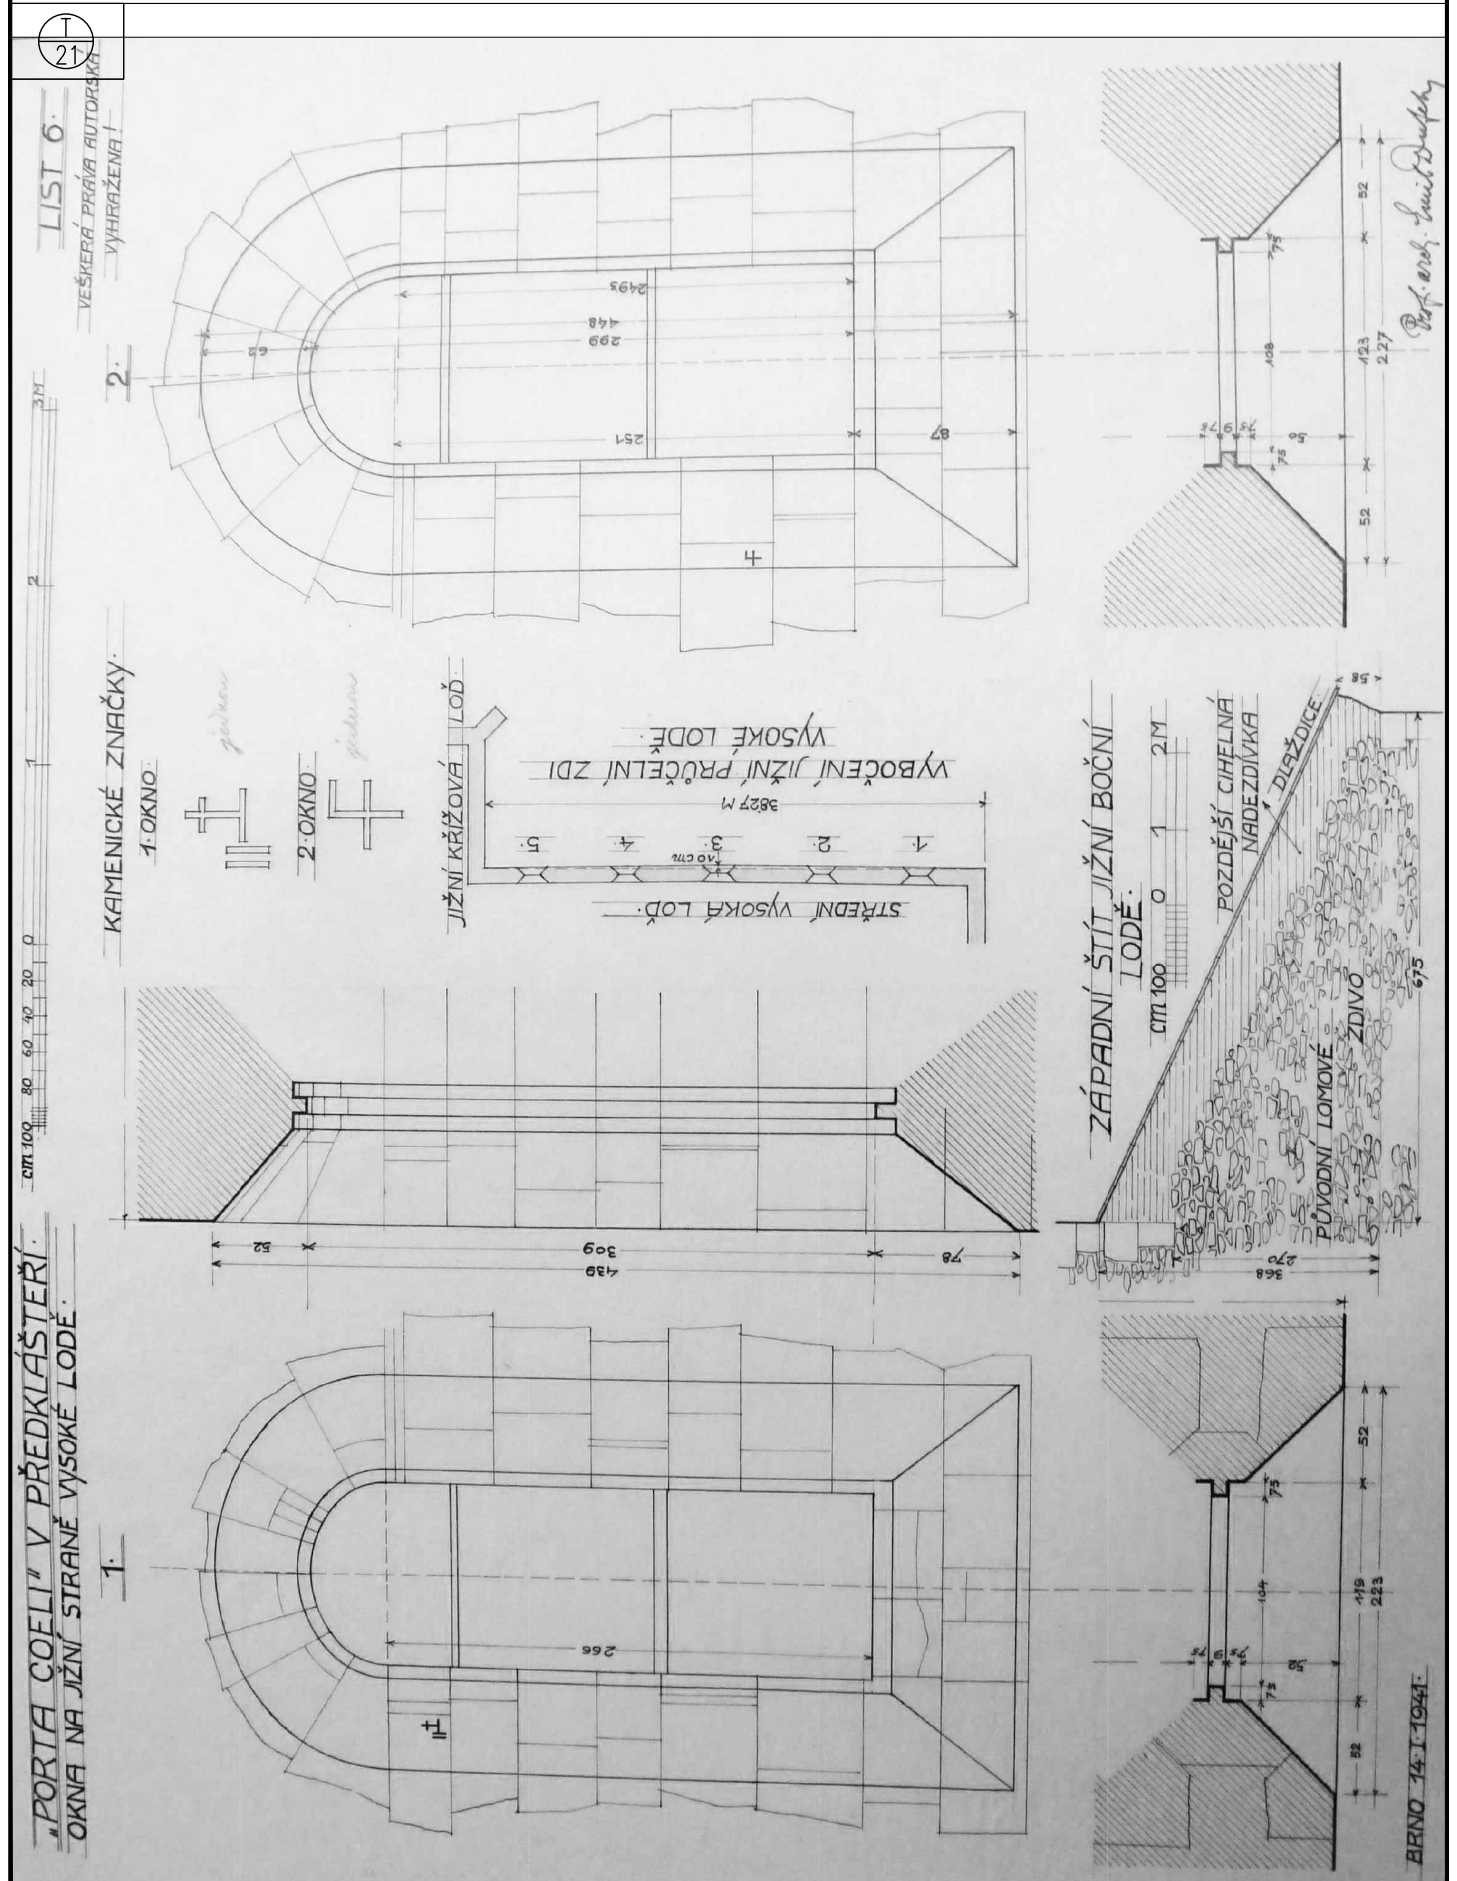
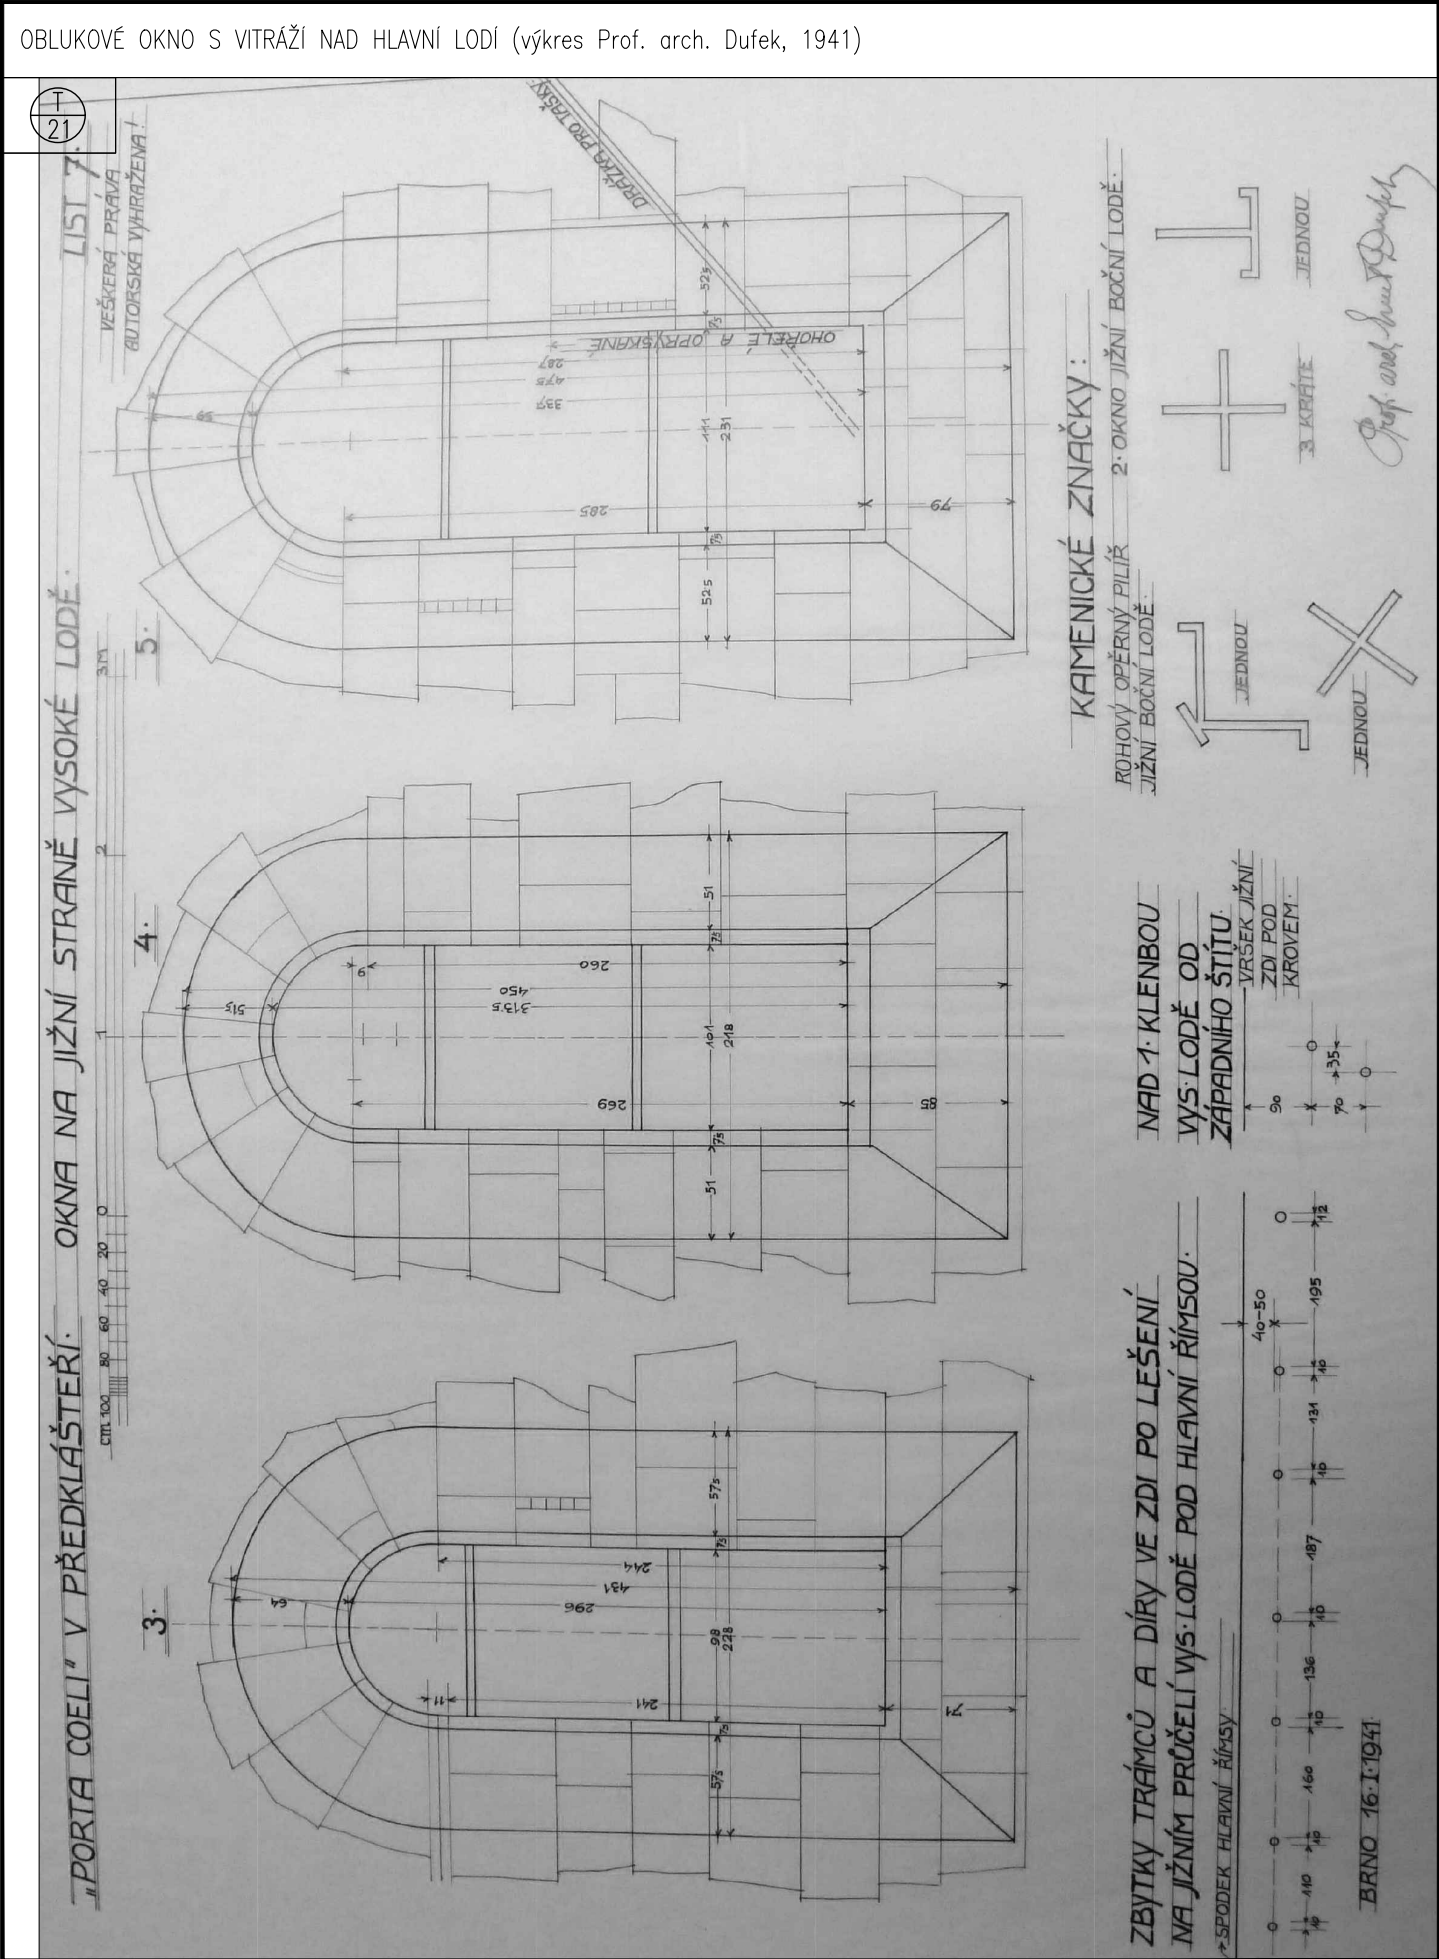
OBLOKOVÉ OKNO S VITRAŽÍ NAD HLAVNÍ LODÍ (výkres Prof. arch. Dufek, 1941)

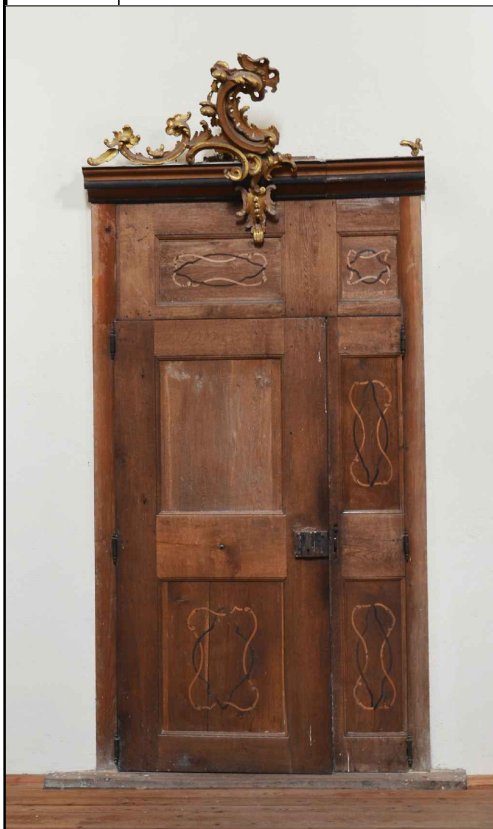
T  
22

MASIVNÍ ASIMETRICKÉ DVEŘE NA KŮRU – REPASE

– masivní kazetové asymetrické dvoukřídlé dveře. Každé dveřní křídlo je členěno na dvě kazety. Nad dveřmi je fixní část dvou kazet vedle sebe zakončeny horní masivní dřevěnou profilovanou římsou. Tato římsa je zdobena řezbářskými dekorativními prvky, které jsou pozlaceny. Část prvků chybí (nutno doplnit). Kování a dveřní závěsy historické.

– způsob očištění a barevnost bude potvrzeno architektem a NPÚ v Brně před realizací, je navrženo ozáření a ošetření proti dřevokazným škůdcům

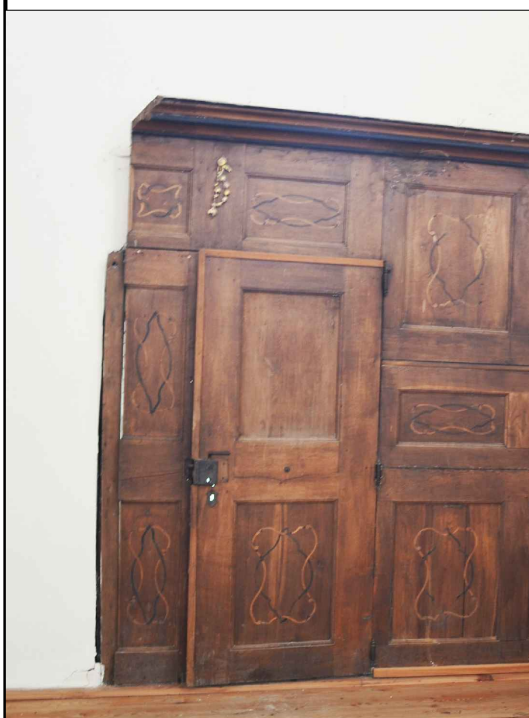
T  
23

MASIVNÍ DVEŘE NA KŮRU V MASIVNÍM KAZETOVÉM OBKLADU STĚNY – REPASE

– masivní kazetové jednokřídlé pravé dveře. Dveřní křídlo je členěno na dvě kazety nad sebou. Dveře jsou součástí kazetového obložení stěny, který přechází do chórové lavice, která je vykazána jako samostatný prvek T/33. Kování dveří je historické. Dveře jsou napadeny dřevokazným hmyzem.

– způsob očištění a barevnost bude potvrzeno architektem a NPÚ v Brně před realizací, je navrženo ozáření a ošetření proti dřevokazným škůdcům

– masivní dřevěná chórová lavice s pěti místy na sezení. Chórová lavice má vyvýšenou pevnou podlahu, na kterou se vystupuje po schodech o třech stupních. Čela chórových lavic jsou pevná s kazetovým profilovaným čelem, klekátkem a s místem na zpěvníky. Nepolstrovaná sezení a vysoká kazetová záda, chórová lavice je zakončena masivní dřevěnou profilovanou římsou. Předpokládá se, že kazetová záda měla mezi každým sezením vyřezávaný pozlacený dekorativní prvek (tyto dekorativní prvky zbyly jen asi ze čtvrtiny předpokládaného rozsahu). Jednotlivá sezení jsou od sebe dělena opěrkami. Na chórovou lavici navazuje masivní kazetový obklad stěny s dveřmi (dveře vykázaný jako T/23).

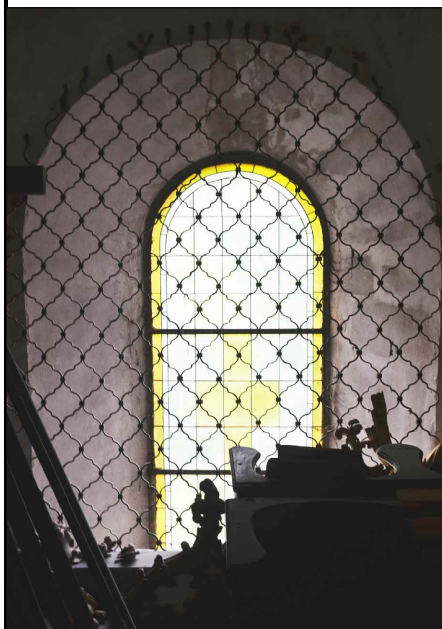
OBLOUKOVÉ OKNO S VITRÁŽÍ A S KOVANOU VNITŘNÍ MŘÍŽÍ – RESTAUROVÁNÍ VNĚJŠÍHO KAMENNÉHO OSTĚNÍ

- obloukové okno fixní v ocelovém rámu. Okno je členěno horizontálně na tři části. Vitráž členěna na pravidelné obdélníkové články.
- vitráže pocházejí nejspíš z počátku 20. století, motiv je ornamentální se středovou kompozicí s bohatou škálou barevných katedrálních i antických skel. Samotné okno je shodné s výrobkem T/7, kde je i zaměřeno od Prof. Dufka), tento prvek má navíc kovanou ocelovou mříž kotvenou před vnitřním ostěním.

- restaurování vnějšího kamenného ostění

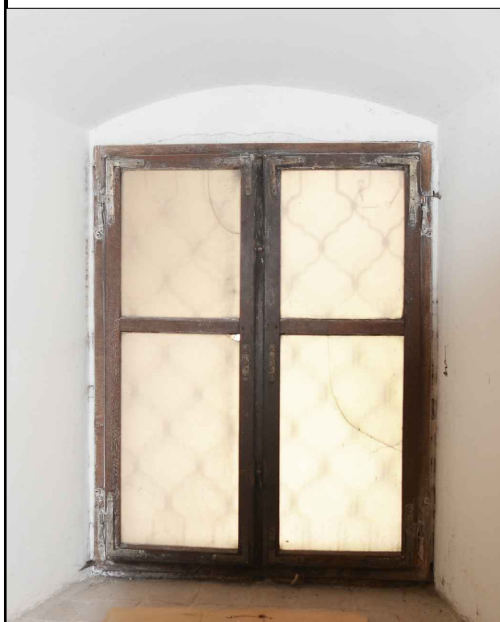
DVOULŘÍDLÉ OKNO DO KLAUZURY V RÁMCI PROSTORU SCHODIŠTNÍHO PROSTORU NA KŮR – REPASE

- dvoukřídlé masivní dřevěné křídla okna ve dřevěném rámu. Jednotlivá křídla jsou horizontálně členěna na dva nepravidelně velké díly. Okno má střední sloupek. Okno má bohaté původní kování včetně okovaných rohových spojů okna. Okenní tabule z velké části popraskané zaslení netransparentní. Z vnější strany okna osazena kovaná ocelová mříž. Vnitřní hluboký parapet obložen keramickým obkladem.

- dřevěné prvky očistit a opatřit novým nátěrem. Kovové prvky chemicky očistit, chybějící části doplnit a opatřit novým nátěrem. Výměna části popraskaných skleněných tabulí, přetmelení skleněných tabulí.

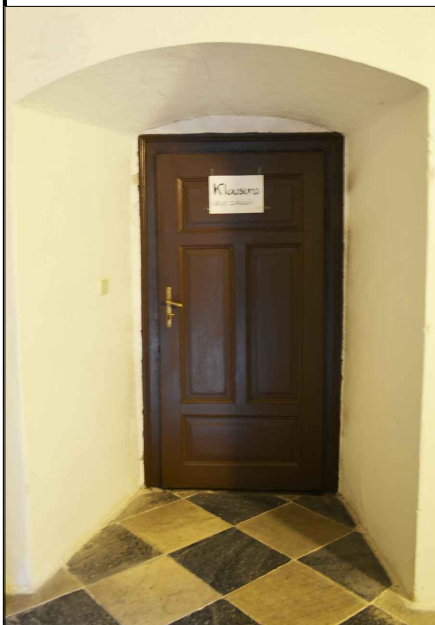
## MASIVNÍ KAZETOVÉ DVEŘE V MASIVNÍ OBLOŽKOVÉ ZÁRUBNÍ PROPOJUJÍCÍ KLAUSURU – BEZ ÚPRAV

– masivní kazetové jednokřídlé pravé dveře v masivní profilované obložkové zárubni. Dveřní křídlo je členěno na čtyři kazety. Spodní a horní kazeta horizontálně, prostřední dvě vertikálně.

– prvek bude bez úprav

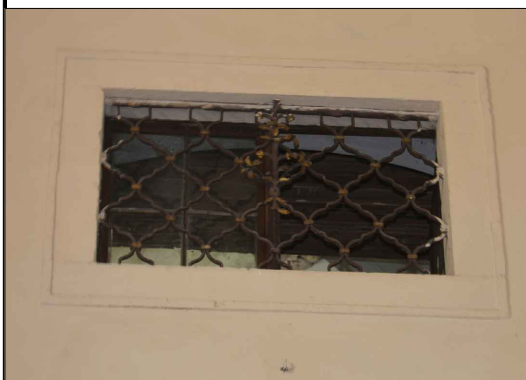
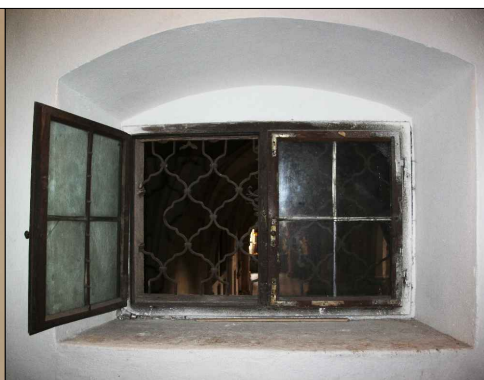
## DVOULŘÍDLÉ OKNO S MŘÍŽÍ ZE SCHODIŠŤOVÉHO PROSTORU DO BOČNÍ LODĚ BAZILIKY – REPASE

– dvoukřídlé masivní dřevěné křídla okna ve dřevěném rámu. Jednotlivá křídla jsou členěna subtilním rámem na čtyři pravidelně velké obdélníkové díly. Okno má střední sloupek. Okno má bohaté původní kování včetně okovaných rohových spojů okna (kování je v horším stavu). Okenní tabule z jednoduchého čirého skla. V rámci ostění ze strany baziliky je osazena kovaná zdobná mříž, která je částečně pozlacena.

– dřevěné prvky očistit a opatřit novým nátěrem. Kovové prvky pouze očistit

– výrobek je tvarově i rozměrově podobný výrobku T/27 s tím, že kovaná mříž je více zdobná.

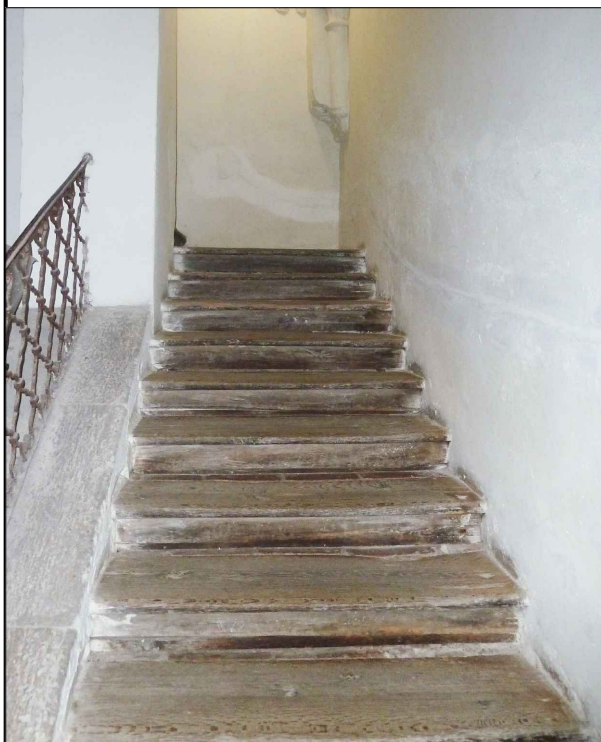
T  
28

## MASIVNÍ DŘEVĚNÉ STUPNĚ A PODSTUPNICE SCHODIŠTĚ NA KŮR – REPASE

– masivní dřevěné stupně a podstupnice tříramenného schodiště s mezipodesty.

– jednotlivé dřevěné prvky je třeba očistit chemicky ošetřit proti dřevokazným škůdcům a houbám. Opatřit novým hloubkovým bezbarvým matným vysoce odolným olejovým nátěrem (ve třech vrstvách) tak, aby bylo maximálně zachováno původní charakter schodiště.

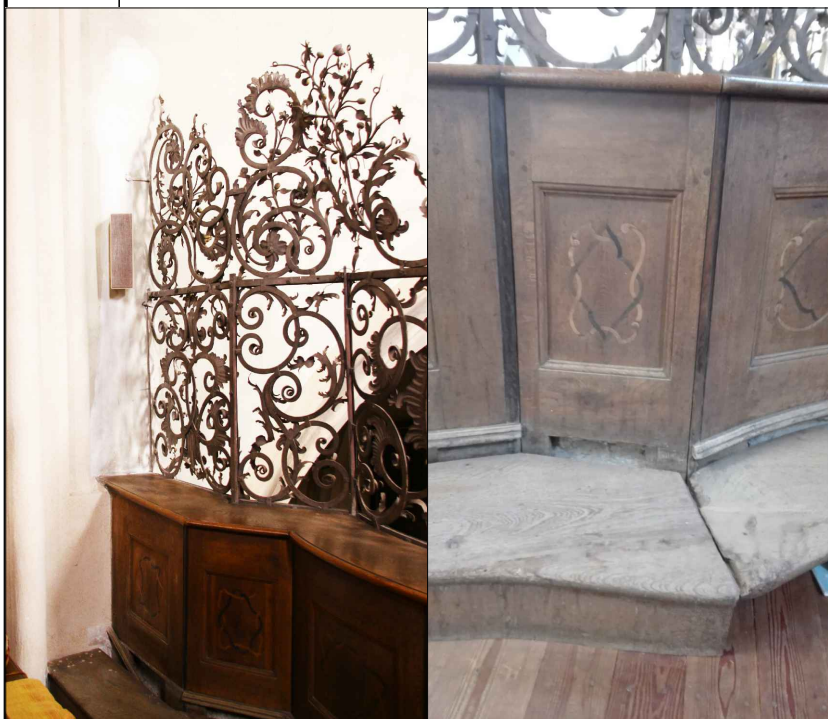
T  
29

## DŘEVĚNÉ KAZETOVÉ ZÁBRADLÍ KŮRU SE ZDOBNOU POZLACENOU MŘÍŽÍ – RESTAUROVÁNÍ OBKLADU, REPASE MŘÍŽE A KLEKÁTKA1 KS

– masivní dřevěné profilované kazetové zábradlí. Na vnější hrany dřevěné plně části zábradlí kotvena subtilní kovaná mříž/zábradlí. Zábradlí je kováno v rostlinné motivy a částečně pozlaceno.

– repase klekátka: jednotlivé dřevěné prvky je třeba očistit chemicky ošetřit proti dřevokazným škůdcům a houbám. Opatřit novými nátěry.

– obklad parapetu kůru bude restaurován dle restaurátorského záměru.

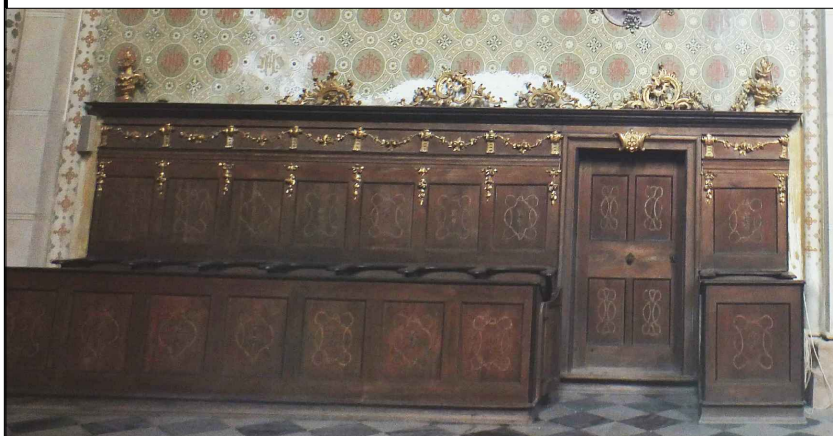
## CHÓROVÁ LAVICE V AMBITU (PRAVÁ Z POHLEDU OD OLTÁŘE) – RESTAUROVÁNÍ

- masivní dřevěná chórová lavice s osmi místy na sezení (rozděleno dveřmi na sedm a jedno sezení). Dveře v rámci chórové lavice jsou vykázány jako prvek T/34). Chórová lavice má povnou podlahu, kazetové prokládané čela s místem na zpěvníky, nepolstrovaná sezení a vysoká kazetová záda s bohatou pozlacenou vyřezávanou výzdobou. Jednotlivá sezení jsou od sebe dělena opěrkami.
- chórová lavice je viditelně napadena dřevokazným hmyzem. Některé pozlacené vyřezávané prvky bude třeba znova doplnit (některé odpadené prvky jsou uloženy v místnosti při kůru). Nad horní římsou chórové lavice jsou vyřezávané pozlacené emblémy.
- lavice vyžaduje generální opravu.
- způsob očištění bude upřesněno architektem a NPÚ v Brně před realizací
