# VÝPLNĚ OTVORŮ - SCHÉMATA

akce: BAZILIKA PORTA COELI

stupeň: Tendr

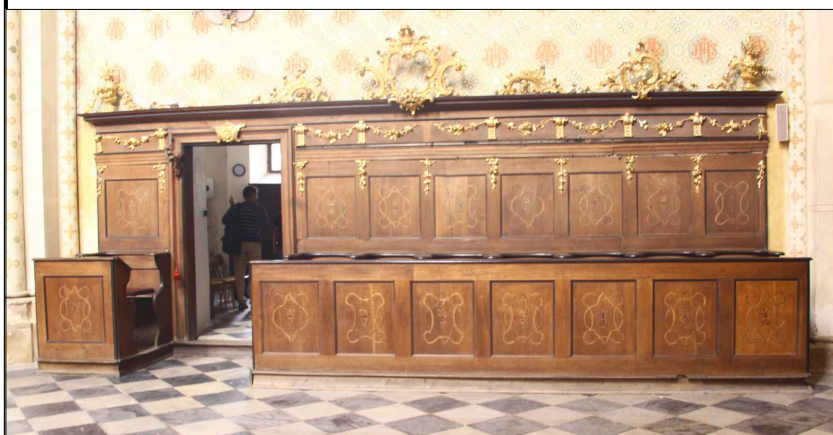
## CHÓROVÁ LAVICE V AMBITU (LEVÁ Z POHLEDU OD OLTÁŘE) – RESTAUROVÁNÍ

- masivní dřevěná chórová lavice s osmi místy na sezení (rozděleno dveřmi na sedm a jedno sezení). Dveře v rámci chórové lavice jsou vykázány jako prvek T/34). Chórová lavice má povnou podlahu, kazetové prokládané čela s místem na zpěvníky, nepolstrovaná sezení a vysoká kazetová záda s bohatou pozlacenou vyřezávanou výzdobou. Jednotlivá sezení jsou od sebe dělena opěrkami.
- chórová lavice je viditelně napadena dřevokazným hmyzem. Zvláště horní římsy kazetových zad lavic jsou výrazně rozklíženy. Některé pozlacené vyřezávané prvky bude třeba znova doplnit (některé odpadené prvky jsou uloženy v místnosti při kůru). Nad horní římsou chórové lavice jsou vyřezávané pozlacené emblémy s tím, že jeden chybí úplně.
- lavice vyžaduje generální opravu.
- způsob očištění bude upřesněno architektem a NPÚ v Brně před realizací

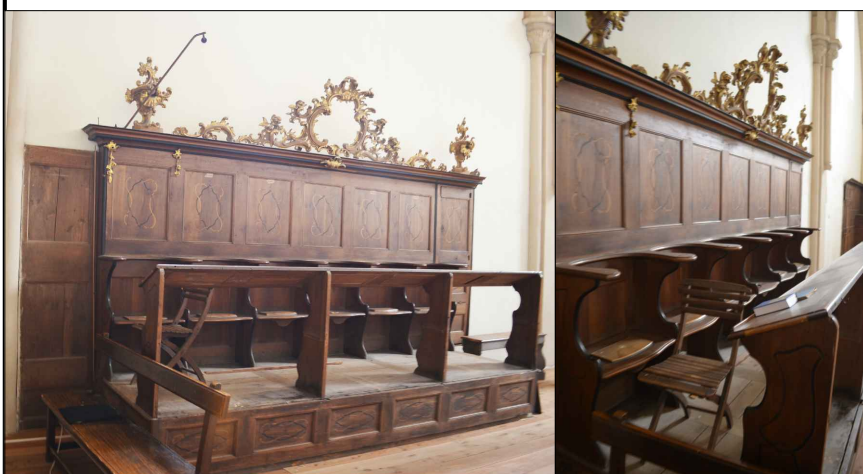
T  
32

## CHÓROVÉ LAVICE NA KŮRU (LEVÁ A PRAVÁ Z POHLEDU OD OLTÁŘE) – RESTAUROVÁNÍ

– masivní dřevěná chórová lavice s šesti místy na sezení. Chórová lavice má vyvýšenou pevnou podlahu, čela chórových lavic otevřená bez klekátka s místem na zpěvníky, nepolstrovaná sezení a vysoká kazetová záda, chórová lavice je zakončena masivní dřevěnou profilovanou římsou s bohatou pozlacenou vyřezávanou výzdobou. Předpokládá se, že kazetová záda měla mezi každým sezením vyřezávaný pozlacený dekorativní prvek (tyto dekorativní prvky zbyly jen v krajních dvou polí). Jednotlivá sezení jsou od sebe dělena opěrkami.

– chórová lavice je ve velmi špatném stavu, viditelně napadena dřevokazným hmyzem.

– způsob očištění bude upřesněno architektem a NPÚ v Brně před realizací, je navrženo ozáření a ošetření proti dřevokazným škůdcům

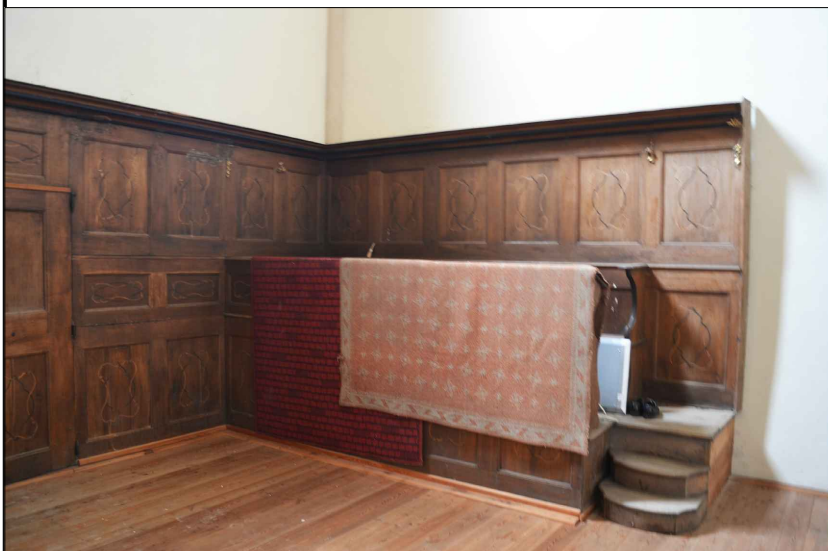
T  
33

## CHÓROVÁ LAVICE NA KŮRU – REPASE

– masivní dřevěná chórová lavice s pěti místy na sezení. Chórová lavice má vyvýšenou pevnou podlahu, na kterou se vystupuje po schodech o třech stupních. Čela chórových lavic jsou pevná s kazetovým profilovaným čelem, klekátkem a s místem na zpěvníky. Nepolstrovaná sezení a vysoká kazetová záda, chórová lavice je zakončena masivní dřevěnou profilovanou římsou. Předpokládá se, že kazetová záda měla mezi každým sezením vyřezávaný pozlacený dekorativní prvek (tyto dekorativní prvky zbyly jen asi ze čtvrtiny předpokládaného rozsahu). Jednotlivá sezení jsou od sebe dělena opěrkami. Na chórovou lavici navazuje masivní kazetový obklad stěny s dveřmi (dveře vykázaný jako T/23).

– chórová lavice je ve velmi špatném stavu, viditelně napadena dřevokazným hmyzem.

– lavice vyžaduje generální opravu.

– masivní kazetové jednokřídlé pravé dveře. Dveřní křídlo je členěno na dvě kazety nad sebou. Dveře jsou součástí kazetového obložení stěny, který přechází do chórové lavice, která je vykazána jako samostatný prvek T/33. Kování dveří je historické. Dveře jsou napadeny dřevokazným hmyzem.

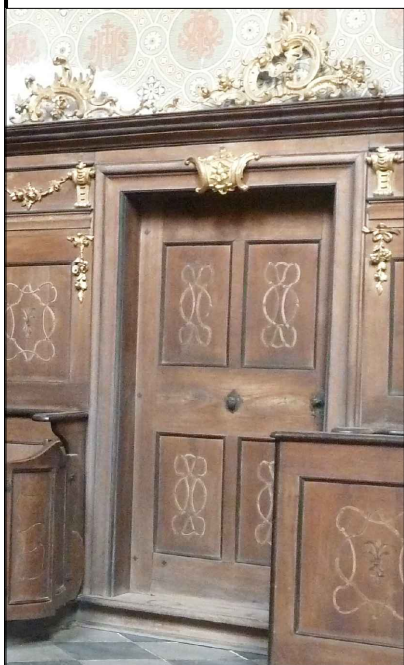
T  
34

## DVEŘE JEDNOKŘÍDLÉ KAZETOVÉ V RÁMCI CHÓROVÉ LAVICE – RESTAUROVÁNÍ

– masivní kazetové jednokřídlé dveře jedny levé, jedny pravá v masivní dřevěné profilované obložkové zárubni. Dveře mají vysoký masivní dřevěný práh Dveřní křídlo je rozděleno na čtyři kazety. Kování je historické. Dveře včetně zárubně jsou součástí chórové lavice v presbytáři (T/30, T31).

– dveřní křídlo v severní chórové lavice je fixní

– způsob ošetření truhlářského výrobku bude v jednotě s prvkem T/31, T/30.

- masivní dřevěná chórová lavice s osmi místy na sezení (rozděleno dveřmi na sedm a jedno sezení). Dveře v rámci chórové lavice jsou vykázány jako prvek T/34). Chórová lavice má povnou podlahu, kazetové prokládané čela s místem na zpěvníky, nepolstrovaná sezení a vysoká kazetová záda s bohatou pozlacenou vyřezávanou výzdobou. Jednotlivá sezení jsou od sebe dělena opěrkami.
- chórová lavice je viditelně napadena dřevokazným hmyzem. Některé pozlacené vyřezávané prvky bude třeba znova doplnit (některé odpadené prvky jsou uloženy v místnosti při kůru). Nad horní římsou chórové lavice jsou vyřezávané pozlacené emblémy.
- lavice vyžaduje generální opravu.
- způsob očištění bude upřesněno architektem a NPÚ v Brně před realizací

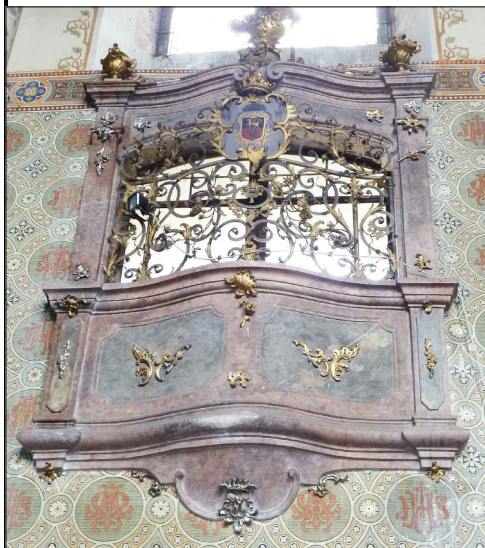
T  
35

## BALKÓNOVÉ OKNO S MŘÍŽÍ V AMBITU (SEVERNÍ STRANA) – RESTAUROVÁNÍ POPRSNÍ A MŘÍŽE, REPASE OKNA

– obloukové čtyřdílné masivní dřevěné okno v dřevěném rámu. Okno je zaskleno jednoduchým čirým sklem. Do strany presbytáře osazena zdobná náročně kovaná z velké části pozlacená dekorativní mříž s erbem. Celý okenní prvek osazen do barokního stylizovaného balkónu.

– poprsně oratoří včetně mříží bude ošetřeno dle restaurátorského záměru.

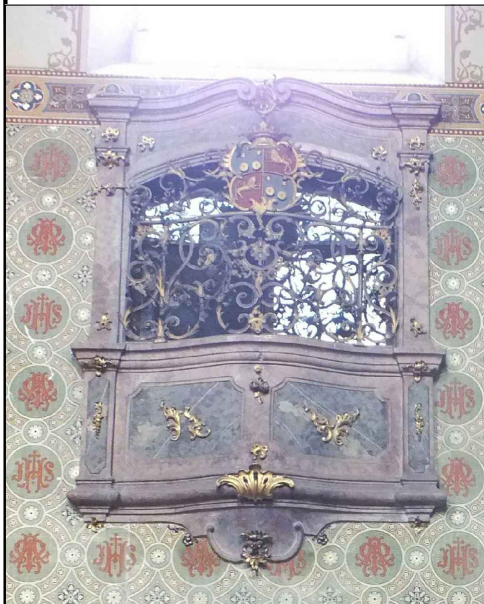
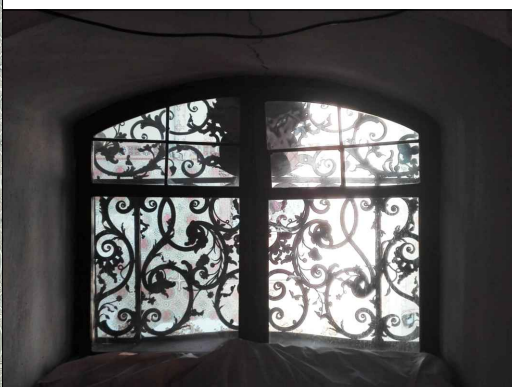
T  
36

## EMPOROVÉ OKNO S MŘÍŽÍ V AMBITU (JIŽNÍ STRANA) – RESTAUROVÁNÍ POPRSNÍ A MŘÍŽE, REPASE OKNA

– obloukové čtyřdílné masivní dřevěné okno v dřevěném rámu. Okno je zaskleno jednoduchým čirým sklem. Do strany presbytáře osazena zdobná náročně kovaná z velké části pozlacená dekorativní mříž s erbem. Celý okenní prvek osazen do barokního stylizovaného balkónu. Okno vede na emporu nad sakristií.

– poprsně oratoří včetně mříží bude ošetřeno dle restaurátorského záměru.

– dřevěné okno bude repasováno, očištěno, opatřeno novým nátěrem, skleněné tabule nově přetmeleny, opravení svěšených křídel, očištění kování.

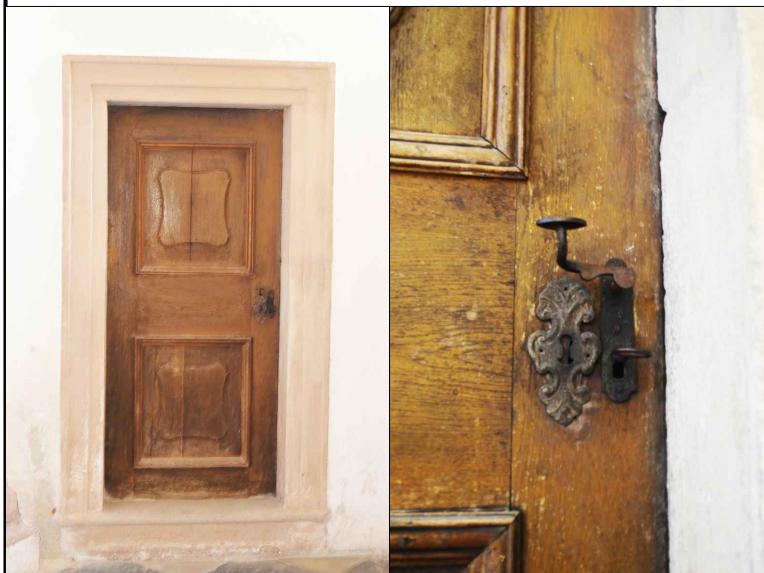
T  
37

## DVEŘE NA SCHODIŠTĚ VEDOUcí NA SEVERNÍ EMPORU – REPASE

– jednokřídlé dveře kazetové s profilováním pravé. Dveře jsou členěny na dvě kazety. Dveře mají dobové kování a dveřní závěsy. Dveřní křídlo je osazeno do kamenného zaomítaného ostění. V rámci repasování navrhujeme sjednotit barokní štítek zámkové rozety s nejspíš později přidávanou klikou se štítkovým kovááním.

– dřevěné prvky očistit a opatřit novým nátěrem. Dveře ošetřit proti dřevokaznému hmyzu (dveře jsou částečně napadeny). Základní repase ostění.

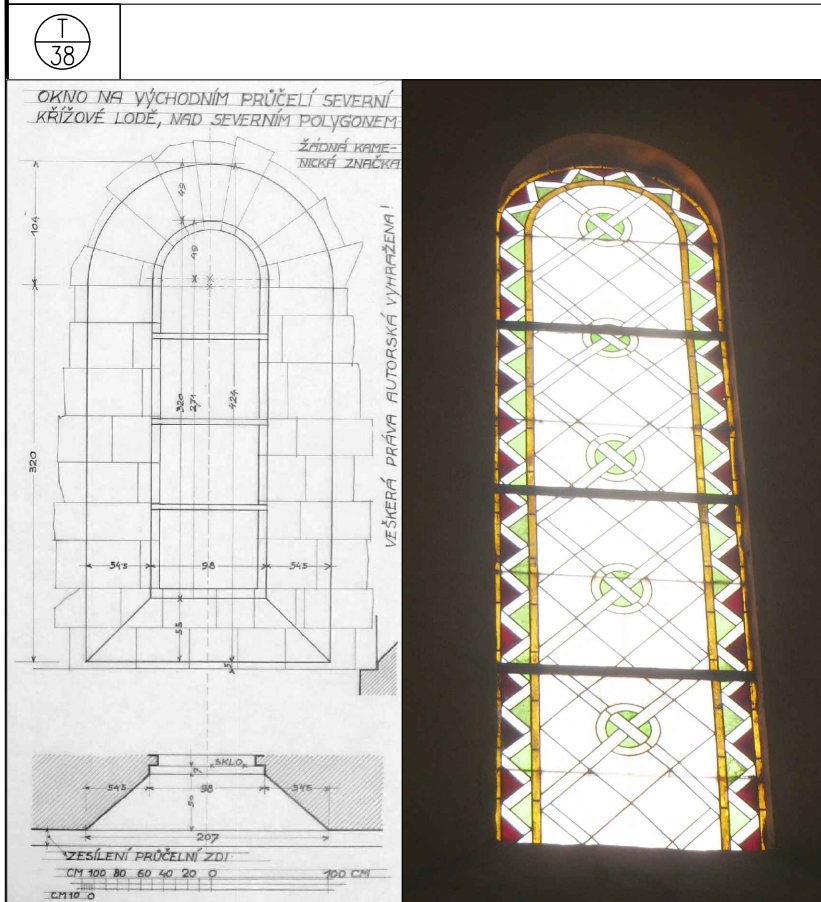
## OKNO VÝCHODNÍ NAD EMPOROU V SEVERNÍ BOČNÍ LODI – RESTAUROVÁNÍ KAMENNÉHO OSTĚNÍ

- obloukové okno fixní v ocelovém rámu. Okno je členěno horizontálně na čtyři části. Vitráž členěna na pravidelné obdélníkové články.
- vitráže pocházejí nejspíš z počátku 20. století, motiv je ornamentální se středovou kompozicí s bohatou škálou barevných katedrálních i antických skel (barevnost: průhledné, zelené, žlutooranžové a fialové skleněné prvky)
- rozměr okna: 980x3200mm.
- do vitráže a vnitřního okna se nebude zasahovat, pouze základní očištění oken a rámu (umývání).

- rozměr okna: 980x3200mm.

- do vitráže a vnitřního okna se nebude zasahovat, pouze základní očištění oken a rámu (umývání).

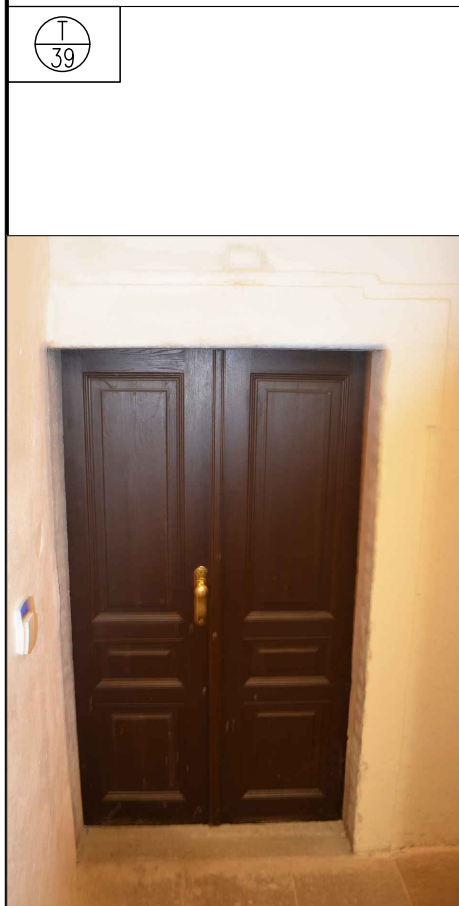
DVOUKŘÍDLÉ DVEŘE PROPOJUJÍCÍ KLAUZURU (KŘÍŽOVOU CHODBU S BAZILIKOU) – BEZ ÚPRAV

- masivní dřevěné dvoukřídle kazetové profilované dveře. Každé dveřní křídlo je děleno na tři nepravidelné obdélníkové kazety řazené nad sebou. Dveře jsou novodobé členění, profilace a provedení není je pro dané prostory nejvhodnější. Kování štítkové s koulí směrem do baziliky.
- prvek bez úprav.

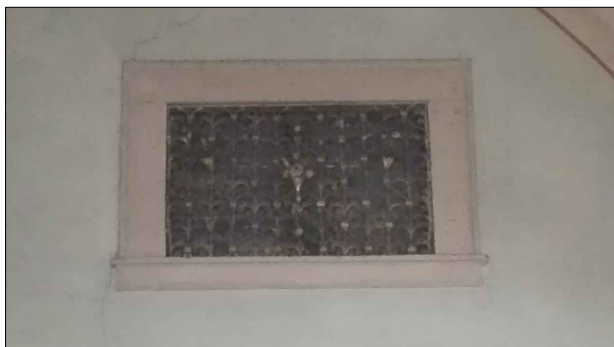
OKNO V SEVERNÍ BOČNÍ LODI VEDOUcí DO KLAUZURY – BEZ ÚPRAV

– dvoukřídla masivní dřevěná křídla okna ve dřevěném rámu. Jednotlivá křídla jsou členěna subtilním rámem na čtyři pravidelně velké obdélníkové díly. Okno má střední sloupek. Okenní tabule z jednoduchého čirého skla. V rámci ostění ze strany baziliky je osazena kovaná zdobná mříž s motivy květů lilie, která je částečně pozlacena.

– výrobek je tvarově i rozměrově podobný výrobku T/27 s tím, že kovaná mříž je více zdobná.

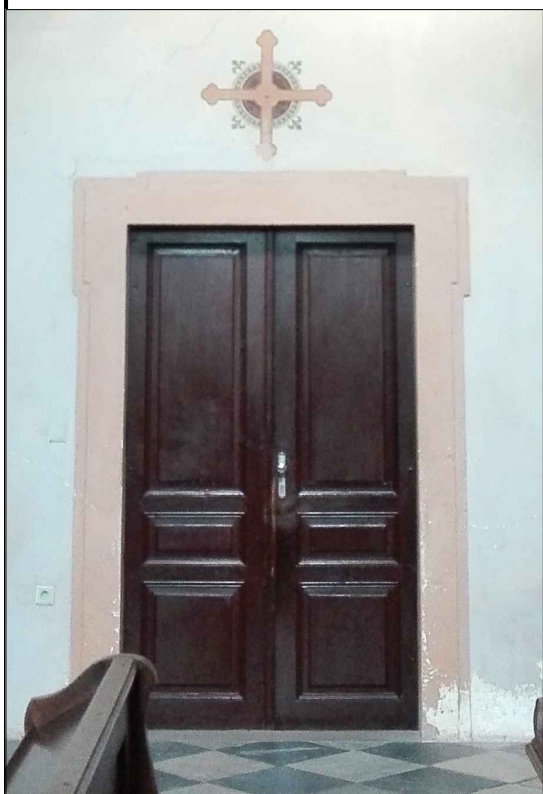
DVOUKŘÍDLÉ DVEŘE V SEVERNÍ BOČNÍ LODI VEDOUcí DO KŘÍŽOVÉ CHODBY – REPASE DVEŘNÍ A OSTĚNÍ

– masivní dřevěné dvoukřídle kazetové profilované dveře. Každé dveřní křídlo je děleno na tři nepravidelné obdélníkové kazety řazené nad sebou. Nevhodné novodobé kování (lesklé stříbrné štítkovou s koulí) navrhujeme k výměně za historizující.

– dřevěné prvky očistit a opatřit novým nátěrem. Kování vyměnit za vhodnější, historizující štítkové (bude upřesněno před realizací). Základní repase stávajícího kamenného ostění.

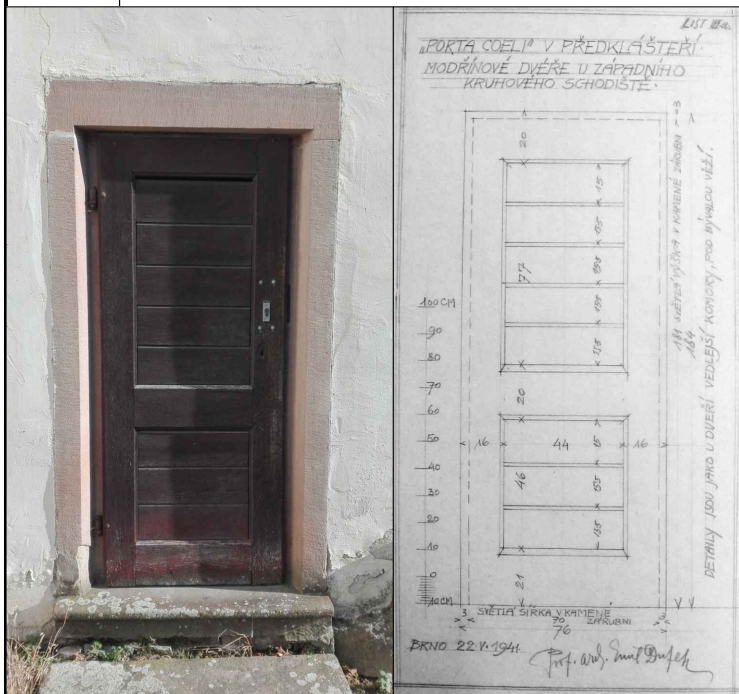
T  
42

## VSTUPNÍ DVEŘE VEDOUcí NA KROV V ZÁPADNÍM PORTÁLU – REPASE DVEŘÍ, RESTAUROVÁNÍ OSTĚNÍ A SCHODU

– jednokřídle masivní modřinové dřevěné dveře levé, otevíravé ven. Dveře mají střídmdé členění, rozděleno do dvou kazet jednotlivé kazety jsou tvořeny horizontálními laťováním. Dvevní křídlo je osazeno kovovými závěsy do kamenného ostění. Na samotné ostění přímo navazují dva kamenné masivní schody se schodovou okapnicí. Dveře jsou bez kování, jen s novodobým zámkem. Je žádoucí doplnit historizující kování nebo zvolit vhodnější zámkovou vložku.

– rozměr dvevního křídla: 760x1840mm. Tloušťka křídla 40mm, tloušťka kazetové výplně 25mm.

– dvevní křídlo vyžaduje důkladnější repasy, dílčí laťové výplně kazet je třeba znovu rozebrat a opět seskládat. Dřevěné prvky očistit a opatřit novým nátěrem. Kovové prvky chemicky očistit a opatřit novým nátěrem. Úpravy sjednotit se sousedícím příbuzným prvkem T/43, schod bude očištěn a zpraven

– dvevní křídlo vyžaduje důkladnější repasy, dílčí laťové výplně kazet je třeba znova rozebrat a znova seskládat. Dřevěné prvky očistit a opatřit novým nátěrem. Kovové prvky chemicky očistit a opatřit novým nátěrem. Úpravy sjednotit se sousedícím příbuzným prvkem T/42.

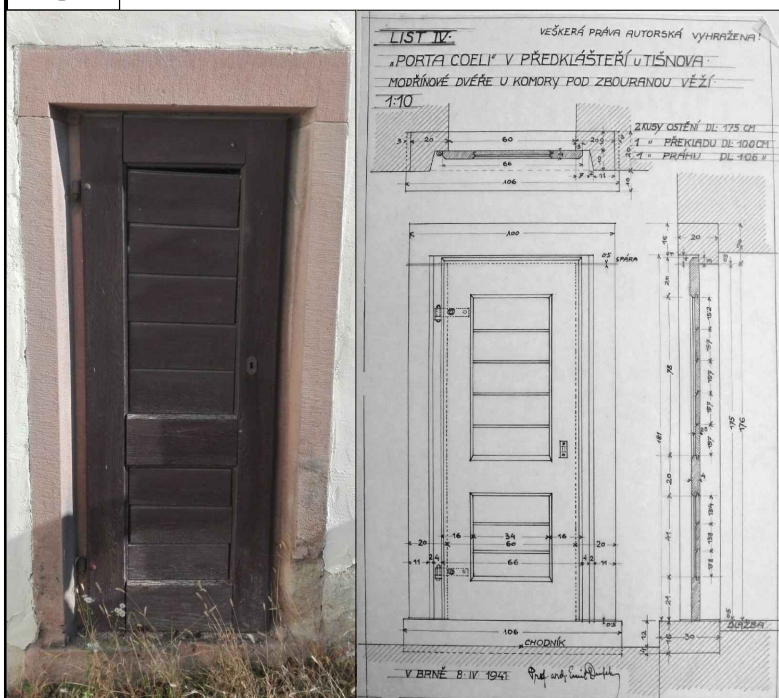
T  
43

## VSTUPNÍ DVEŘE V ZÁPADNÍM PORTÁLU – REPASE DVEŘÍ, RESTAUROVÁNÍ KAMENNÉHO OSTĚNÍ

– jednokřídle masivní dřevěné dveře levé, otevíravé ven. Dveře mají střídmdé členění, rozděleno do dvou kazet jednotlivé kazety jsou tvořeny horizontálními laťováním. Dvevní křídlo je osazeno kovovými závěsy do kamenného ostění.

– rozměr dveří: 660x1810mm. Tloušťka křídla 40mm, tloušťka kazet 25mm.

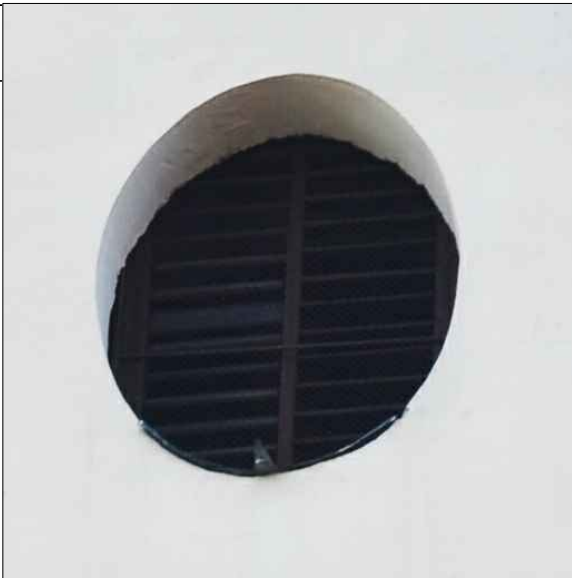
| OVÁLNÉ OKNO SE ŽALUZII V HORNÍ ČÁSTI ZÁPADNÍHO ŠTÍTU – REPASE | 1 KS |
| <div data-bbox="108 309 165 371">T<br/>44</div> | <div data-bbox="193 300 767 875"> </div> <div data-bbox="767 300 1528 875"> <p>– oválný okenní otvor v horní části západního štítu slouží jako odvětrání krovu. Z vnitřní strany je do okenního otvoru osazena obdélníková dřevěná lamelová žaluzie, která je vertikálně rozdělena pevným sloupkem. Některé lamely potřebují vyměnit, případně nově překotvit.</p> <p>Před dřevěnou lamelovou žaluzií směrem ven je osazena jemná kovová mříž proti vletu ptáků. Vnější parapet oválného otvoru je oplechován a v nejspodnější části vytvořen z oplechování chříč.</p> <p>– v rámci repase výměna nebo překotvení některých ze stávajících lamel.</p> </div> |

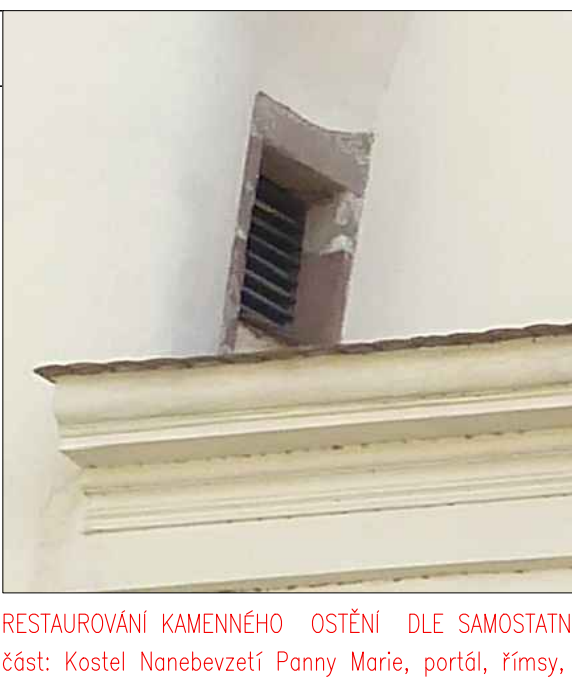
| OKENNÍ OTVOR SE ŽALUZII NAD ŘÍMSOU ZÁPADNÍHO PORTÁLU VEDOUcíHO DO SCHODIŠTĚ DO KROVU – REPASE | 1 KS |
| <div data-bbox="108 952 165 1014">T<br/>45</div> | <div data-bbox="193 943 767 1630"> </div> <div data-bbox="767 943 1528 1630"> <p>– okenní otvor v levé boční části západního štítu slouží jako odvětrání krovu nad severní boční lodí baziliky. Do okenního otvoru je osazena nedělená obdélníková dřevěná lamelová žaluzie. Některé lamely potřebují vyměnit, případně nově překotvit.</p> <p>– v rámci repase výměna nebo překotvení některých ze stávajících lamel.</p> <p>Před dřevěnou lamelovou žaluzií směrem ven je osazena jemná kovová mříž proti vletu ptáků.</p> </div> |

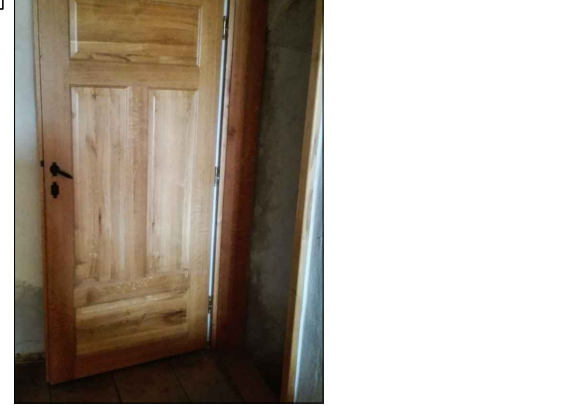
| DŘEVĚNÉ JEDNOKŘÍDLÉ DVEŘE V OBLOŽKOVÉ ZÁRUBNI (MÍSTNOST NAD SAKRISTII) – BEZ ÚPRAV | 1 KS |
| <div data-bbox="108 1718 165 1780">T<br/>46</div> | <div data-bbox="193 1776 767 2179"> </div> <div data-bbox="767 1776 1528 2179"> <p>– jednokřídlové dveře kazetové s profilováním levé. Dveře jsou členěny na čtyři kazety. Dveře mají dobové kování a dveřní závěsy. Dveřní křídlo je osazeno do obložkové masivní dřevěné zárubně. kování novodobé historizující, závěsy novodobé.</p> <p>– dveřní křídlo včetně zárubně je v dobrém stavu a nevyžaduje žádnou úpravu</p> </div> |

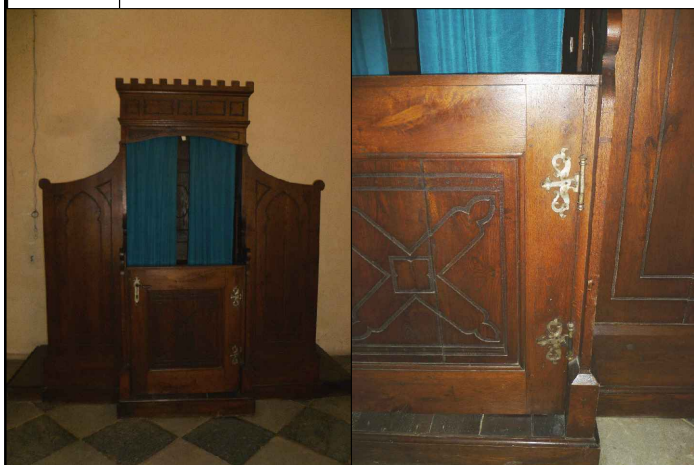
T  
47

– dřevěná vyřezávaná samostatně stojící zpovědnice v novogotickém stylu. Ve středové části sezení pro kněze uzavíratelné otevíravými dvířky s dobovým zdobným kováním a závesy. Po obou stranách otevřené prostory pro zpovídající klekátkem a poličkou. Zpovědnice jsou propojeny okenními otvory s mřížkou. Celá zpovědnice je na postavena na dřevěném soklu vytvářející společnou podstavu. Středová část zpovědnice je zakončena římsou s cimbuřím.

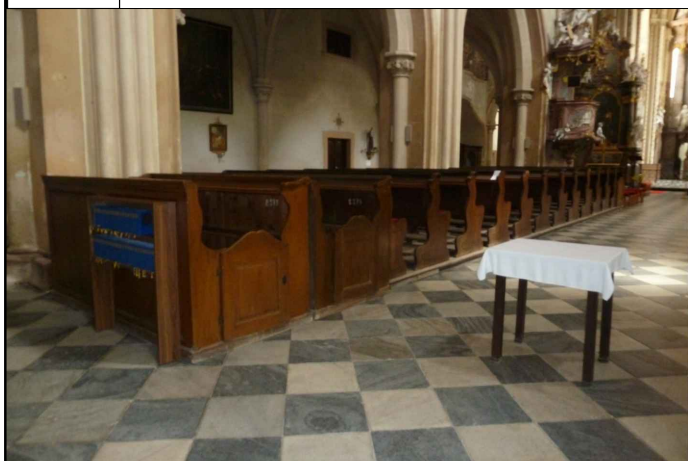
T  
48

## KOSTELNÍ LAVICE – RESTAUROVÁNÍ

– stávající kostelní dřevěné lavice s klekátky a poličkou na zpěvníky. Jedná se o dva soubory v hlavní lodi kostela. Do lavic je zavedeno vytápění.

– způsob restaurování je blíže specifikován v restaurátorském záměru.

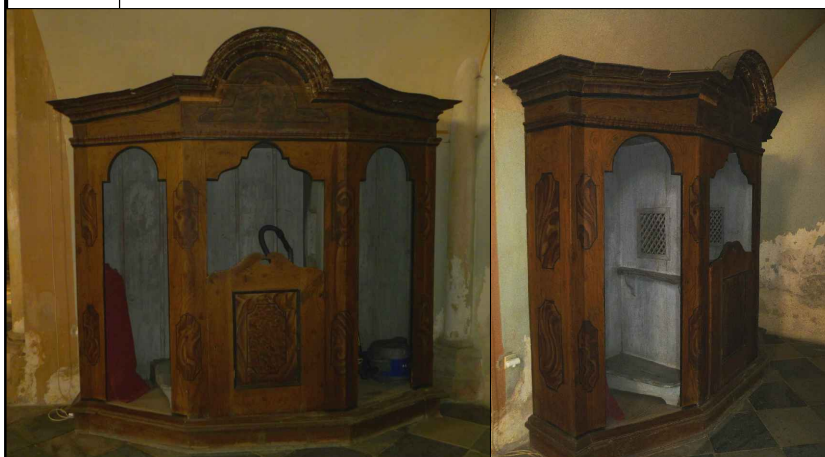
T  
49

## ZPOVĚDNICE POD BOČNÍM EMPOROVÝM BALKONEM V SEVERNÍ BOČNÍ LODI – BEZ ÚPRAV

– dřevěné vyřezávané samostatně stojící zpovědnice. Ve středové části sezení pro kněze uzavíratelné otevíravými dvířky. Po obou stranách částečně otevřené prostory pro zpovídající se s klekátkem a poličkou. Zpovědnice jsou propojeny okenními otvory s mřížkou. Celá zpovědnice je postavena na dřevěném soklu (schodu) vysokém cca 140mm. celá zpovědnice je zakončena výraznou členitou římsou.

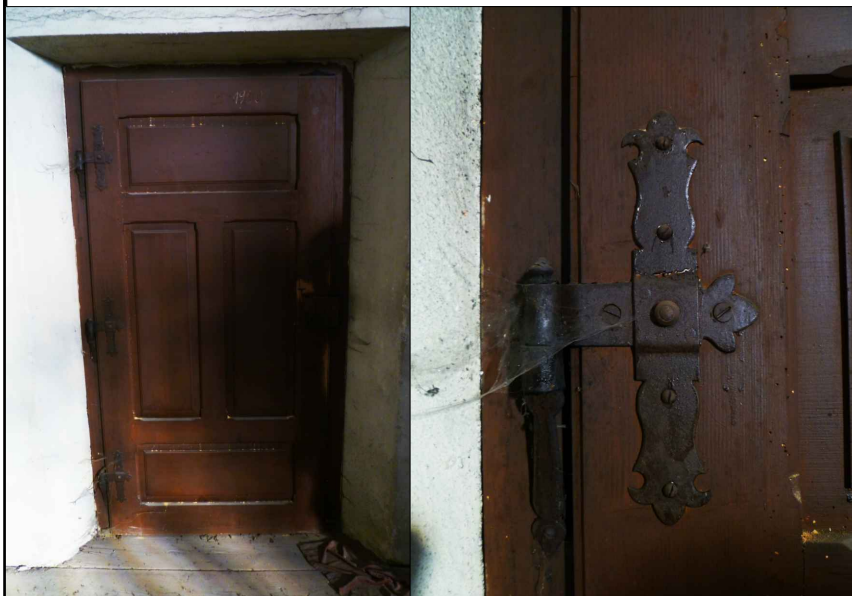
DVEŘE DO KLAUZURY, ZE STRANY ŘÁDU OTVOR ZAZDĚN – REPASE

– jednokřídlé dveře kazetové s profilováním levé. Dveře jsou členěny na čtyři kazety. Dveře mají dobové kování a dveřní závěsy. Dveřní křídlo je osazeno do obložkové masivní dřevěné zárubně. Kování i závěsy původní, kované.

– dveřní křídlo je zdatelně napadeno aktivním dřevokaznými škůdci.

– dřevěné prvky očistit a opatřit novým nátěrem. Kovové prvky chemicky očistit a opatřit novým nátěrem.

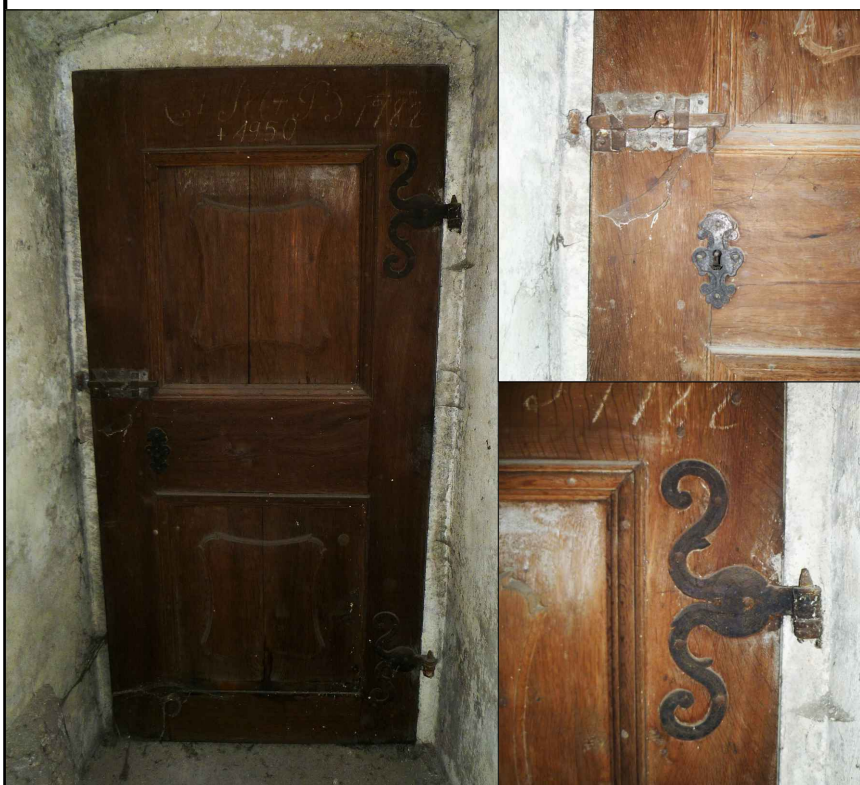
DVEŘE NA SEVERNÍ EMPORU Z KRUHOVÉHO SCHODIŠTĚ – REPASE

– jednokřídlé dveře kazetové s profilováním pravé. Dveře jsou členěny na dvě kazety. Dveře mají dobové kování a dveřní závěsy. Dveřní křídlo je osazeno do kamenného zaomítaného ostění. V rámci repasování by bylo vhodné opravit případně vytvořit vhodnou repliku zasouvací petlice.

– dřevěné prvky očistit a opatřit novým nátěrem. Kovové prvky chemicky očistit, chybějící části doplnit, opatřit novým nátěrem. Dveřní křídlo napadeno dřevokazným škůdce, nutno důkladně ošetřit.

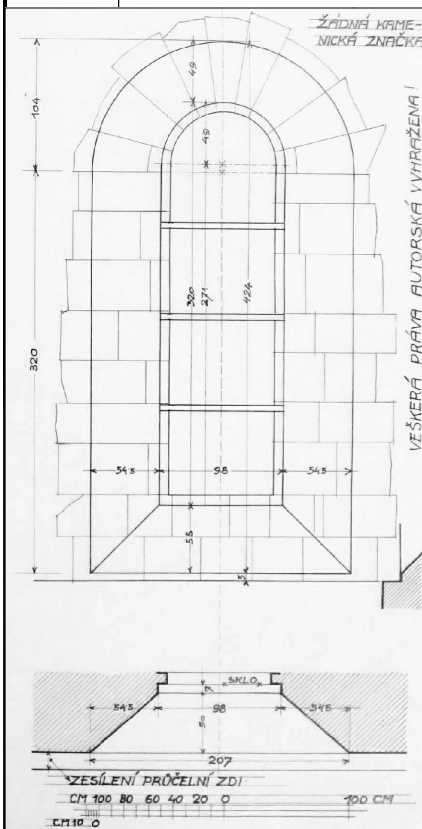
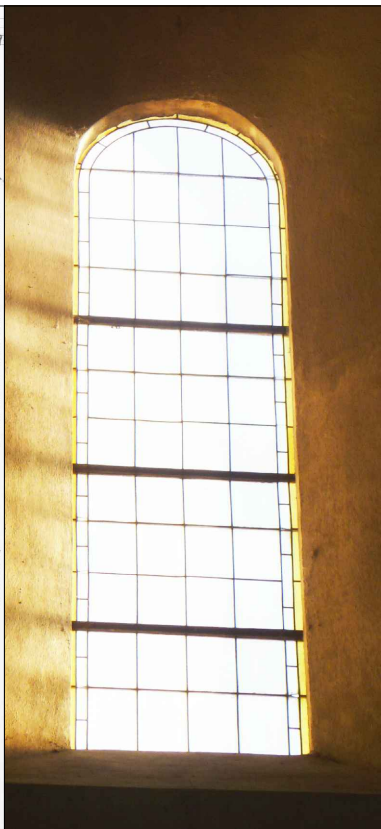
T  
52

OBLOUKOVÉ OKNO VE VÝCHODNÍ STĚNĚ JIŽNÍHO TRANSEPTU, NAD JIŽNÍ EMPOROU – RESTAUROVÁNÍ VNĚJŠÍHO KAMENNÉHO OSTĚNÍ

– obloukové okno fixní v ocelovém rámu. Okno je členěno horizontálně na tři části. Vitráž členěna na pravidelné obdélníkové články.  
– vitráže pocházejí nejspíš z počátku 20. století, motiv je ornamentální se středovou kompozicí se skly – barevná katedrální i antická.

– způsob očištění bude potvrzen architektem a NPÚ v Brně před realizací, okno bude očištěno omytím rámu a skel

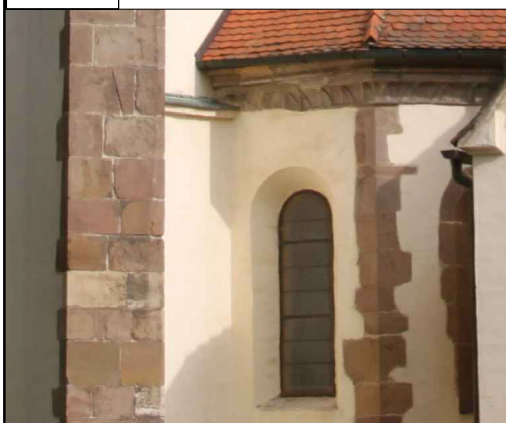
T  
53

OBLOUKOVÉ OKNO VEDLE BOČNÍHO OLTÁŘE V ZÁVĚRU JIŽNÍ LODI – RESTAUROVÁNÍ VNĚJŠÍHO KAMENNÉHO OSTĚNÍ

– obloukové okno fixní v ocelovém rámu. Okno je členěno horizontálně na tři části, které jsou dále obdélníkově členěny

Vitráž členěna na pravidelné obdélníkové články.  
– vitráže pocházejí nejspíš z počátku 20. století, motiv je ornamentální se středovou kompozicí s bohatou škálou barevných katedrálních i antických skel

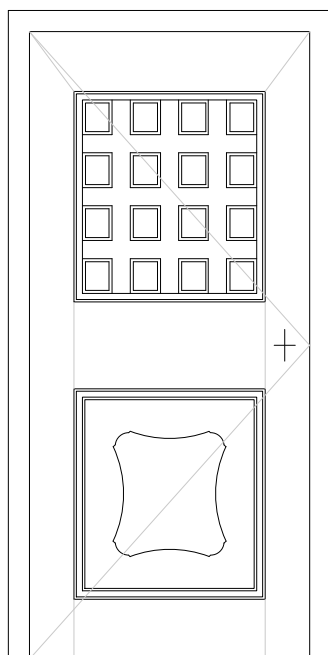
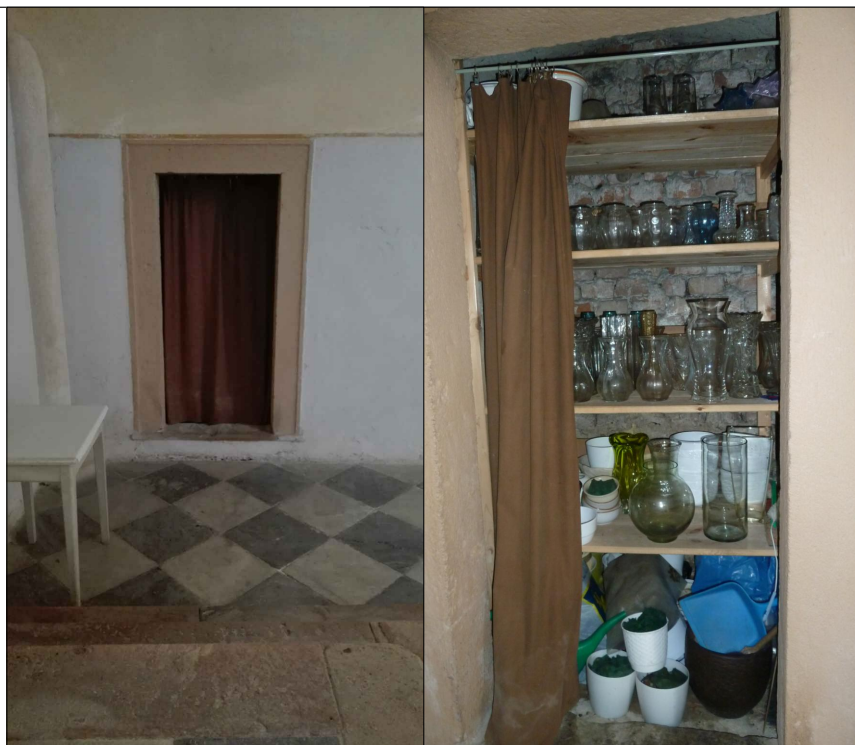
T  
54

NOVÉ HISTORIZUJÍCÍ DVEŘE S MASIVNÍ DŘEVĚNOU RÁMOVOU ZÁRUBNÍ

Výroba nových jednokřídých dveří včetně zárubně do stávajícího otvoru.

- dveřní křídlo: masivní dřevěné jednokřídle s kazetou a větrací dřevěnou mříží
- dveřní křídlo levé, otevíravé do prostoru kostela
- zárubeň masivní rámová
- historizující kování závěsů dveřních křídel
- historizující klika, kování uzamykatelné
- rozměr otvoru: cca 900x2100mm

- dveře budou materiálově a tvarově replikou dveří T/37, pouze horní kazeta bude nahrazena dřevěnou mříží dle dveří T/11.

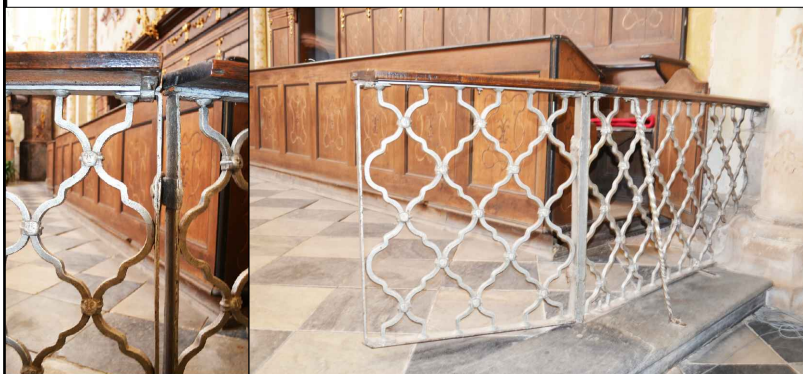
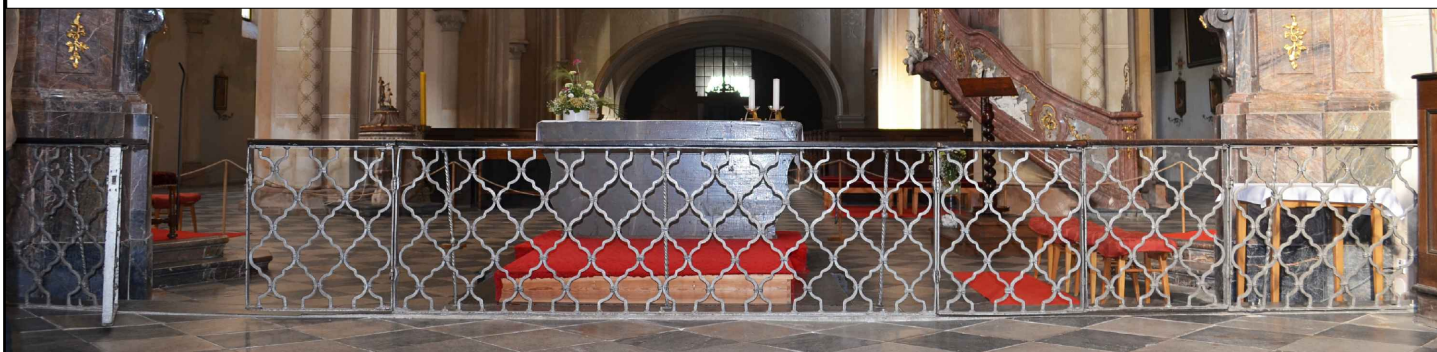
Z  
01

MŘÍŽKA DĚLÍCÍ PRESBYTÁŘ – ODSTRANĚNÍ

– masivní kovová mříž dělicí prostor presbytáře. Z horní strany mříž opatřena dřevěným madlem. Mříž je tvořena zesedmi částí, z nichž obě krajní a největší středová je fixní (na pěti místech podepřena kovovými vzpěrami), další čtyři části jsou dvojce dvoukřídle mříže sloužící na průchod do presbytáře.

– vzhledem k nižší umělecké hodnotě prvku a hlavně pozbytí liturgického významu dělení prostoru presbytáře navrhujeme demontáž mříže v celém rozsahu a její uložení do depozitu (pro případné budoucí použití na jiném místě).

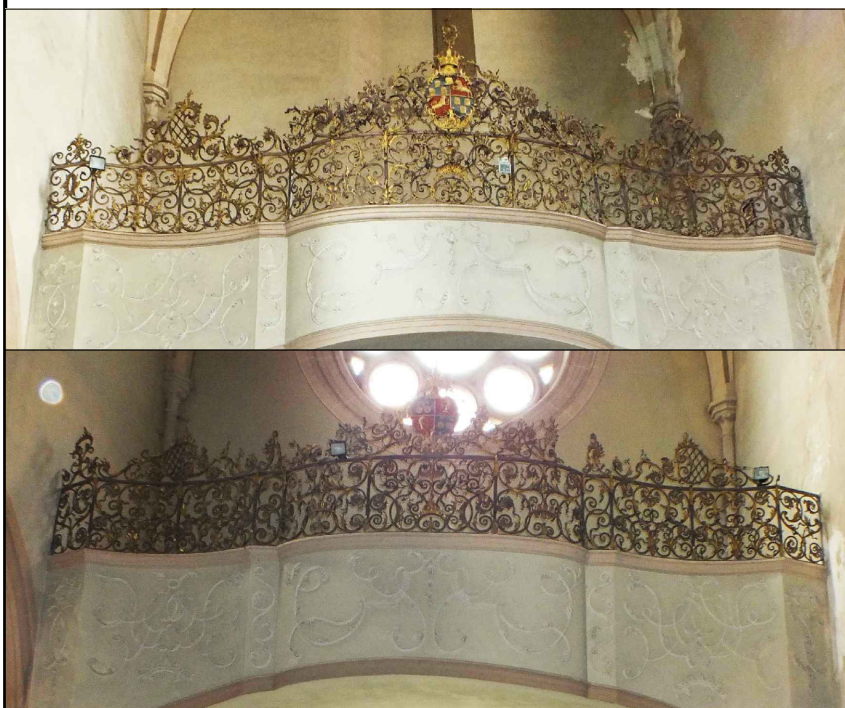
Z  
02

MŘÍŽOVÉ ZÁBRADLÍ BOČNÍCH EMPOR – BEZ ÚPRAV

– zdobná subtilní kovaná mříž srostliným motivem a malovaným erbem ve středové části. V jižním emporovém zábradlí chybí pravá horní dekorativní část, pro kterou bude třeba vytvořit repliku. Kovová mříž je částečně pozlacená,

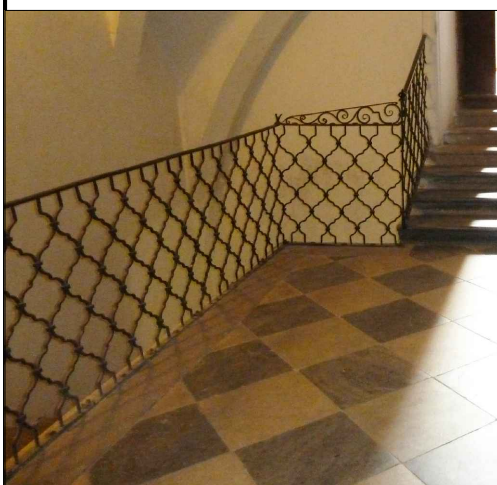
ZÁBRADLÍ SCHODIŠTĚ VEDOUcí NA KŮR

– kované zábradlí na podél schodiště a podest vedoucích na kůr.

– celé zábradlí bude očištěno a opatřeno novým nátěrem. Bude zrevidováno, případně opraveno kotvení zábradlí do nosných konstrukcí.

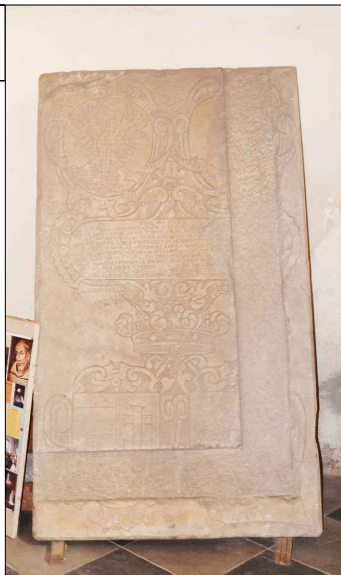
0  
06

## KAMENNÁ NÁHROBNÍ DESKA – OSAZENÍ

– kamenná náhrobní deska, která je dnes volně opřená ve vstupním zádveří.

– kamennou desku navrhujeme nově osadit podobně jako jsou osazené menší desky v zádveří. Deska bude osazena na sokl a bodově kotvena ocelovými konzolami.

– nová pozice byla vybrána v jednom z polí v jižní boční lodi.

– konkrétní pozice a detail kotvení je uveden ve výkrese číslo 12 – detaily.

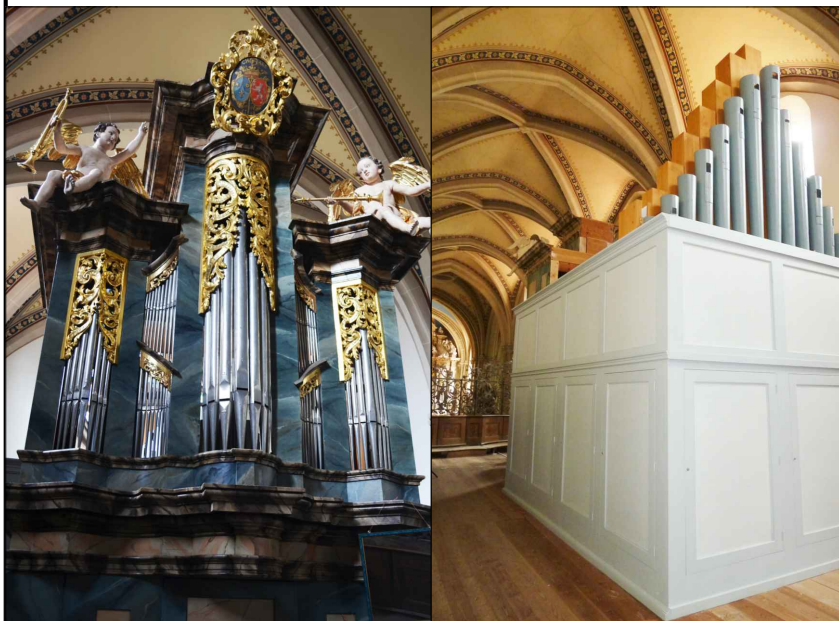
0  
07

VARHANY – BEZ ÚPRAV

– stávající varhany na kůru. Nezamýšlí se žádná úprava.
