PŮDORYS :

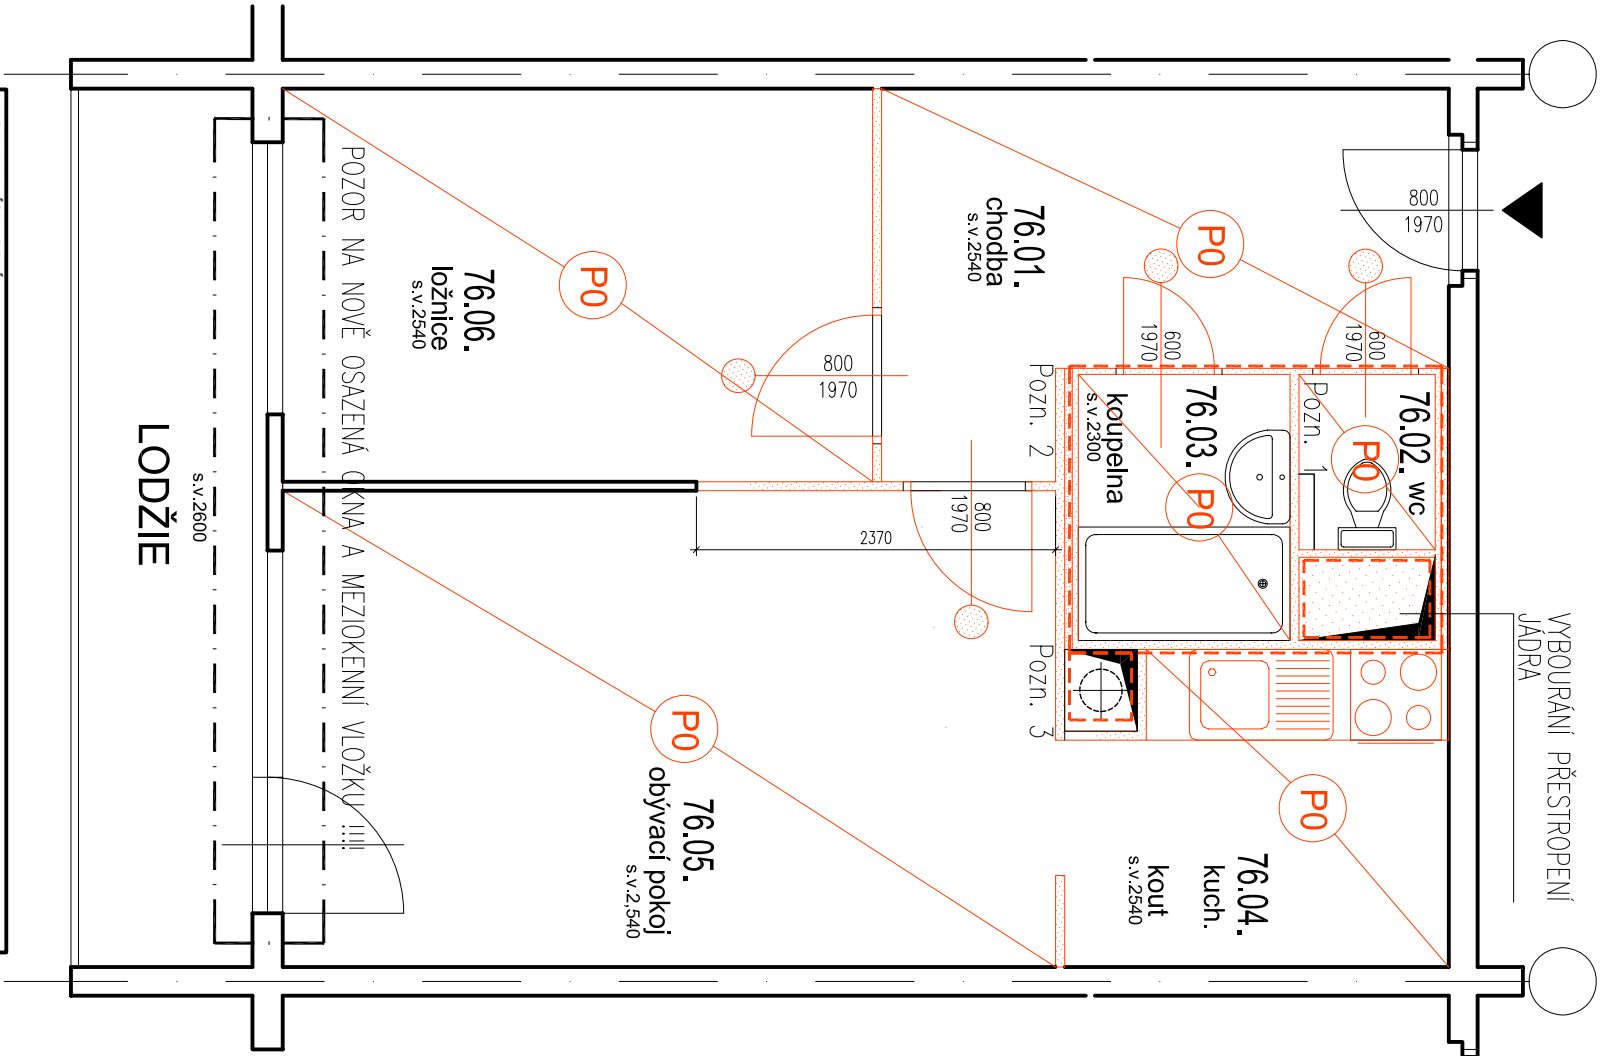
- Pozn. 1. bourání bytového umakartového jádra
- Pozn. 2. bourání siporexových příček
- Pozn. 3. Demontáž stávajícího potrubí včetně zčištění podlahy a stropu instal. jádra (minimalizovat zásah do sousedních bytů)
- V bytech o podlaží níž osadit v kuchyni digestoř.
