| NÁZEV AKCE:<br><b>Rekonstrukce kaple sv. Ducha a Božího Hrobu v Liběchově</b> | | ADRESA STAVBY:<br>Liběchov<br>SO 01 - Rekonstrukce objektu | |
| STUPEŇ:<br>Dokumentace pro provádění stavby | | DPS | ČÁST:<br>A00 - Architektonicko-stavební část |
| NÁZEV PŘÍLOHY:<br><b>Konstrukce krovu - odstraňované nepůvodní kce</b> | | INDEX ČÁSTI:<br>D.1.1.b | REVIZE:<br> |

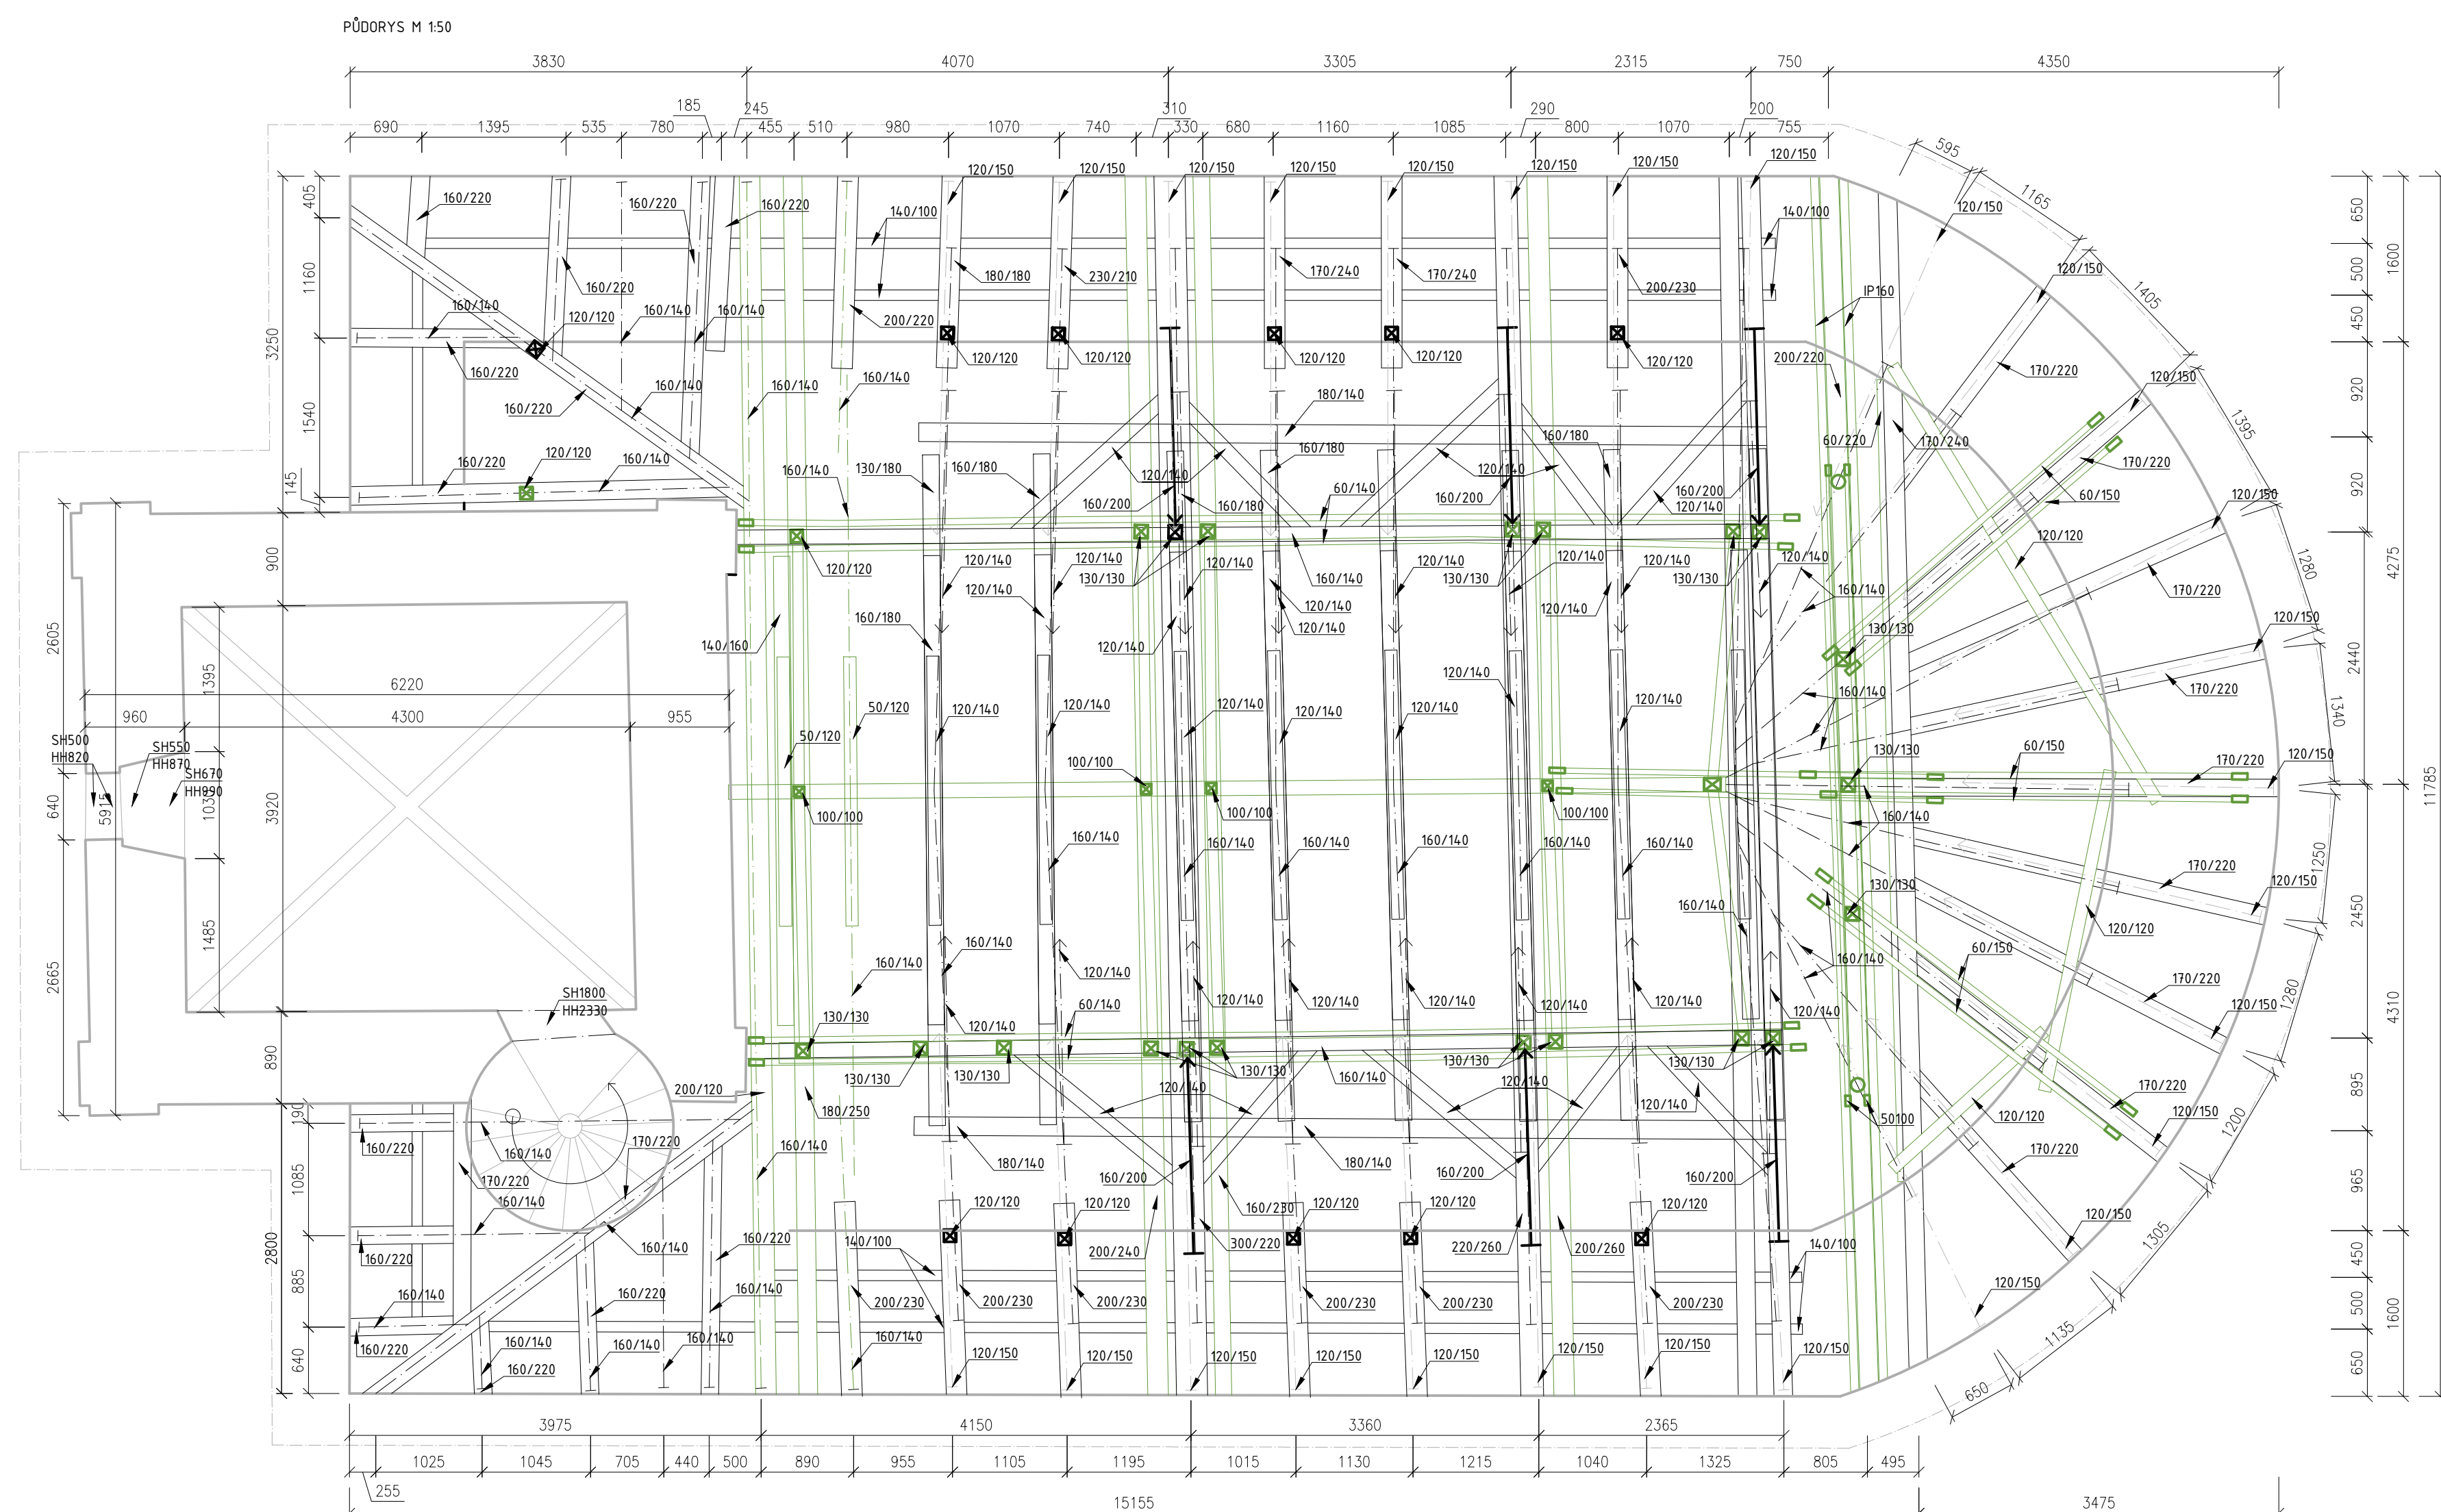
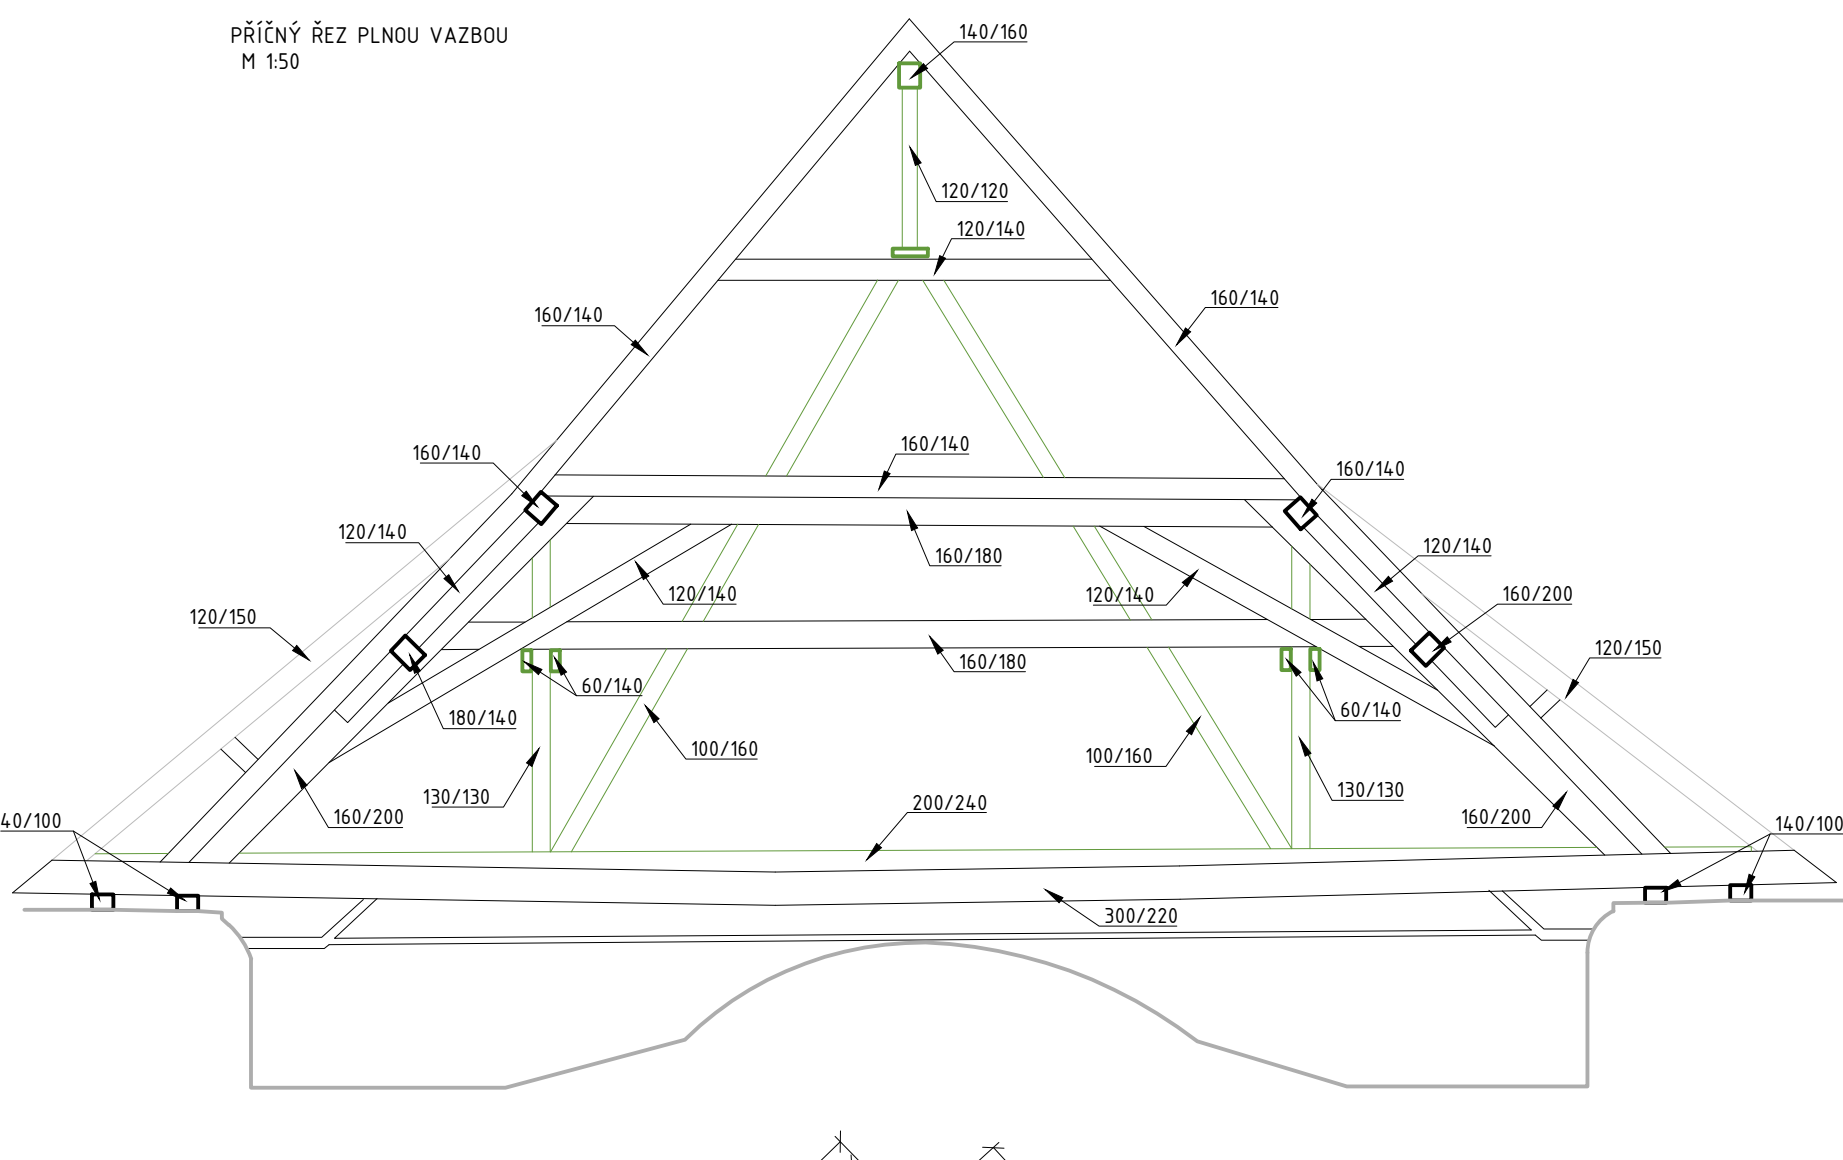
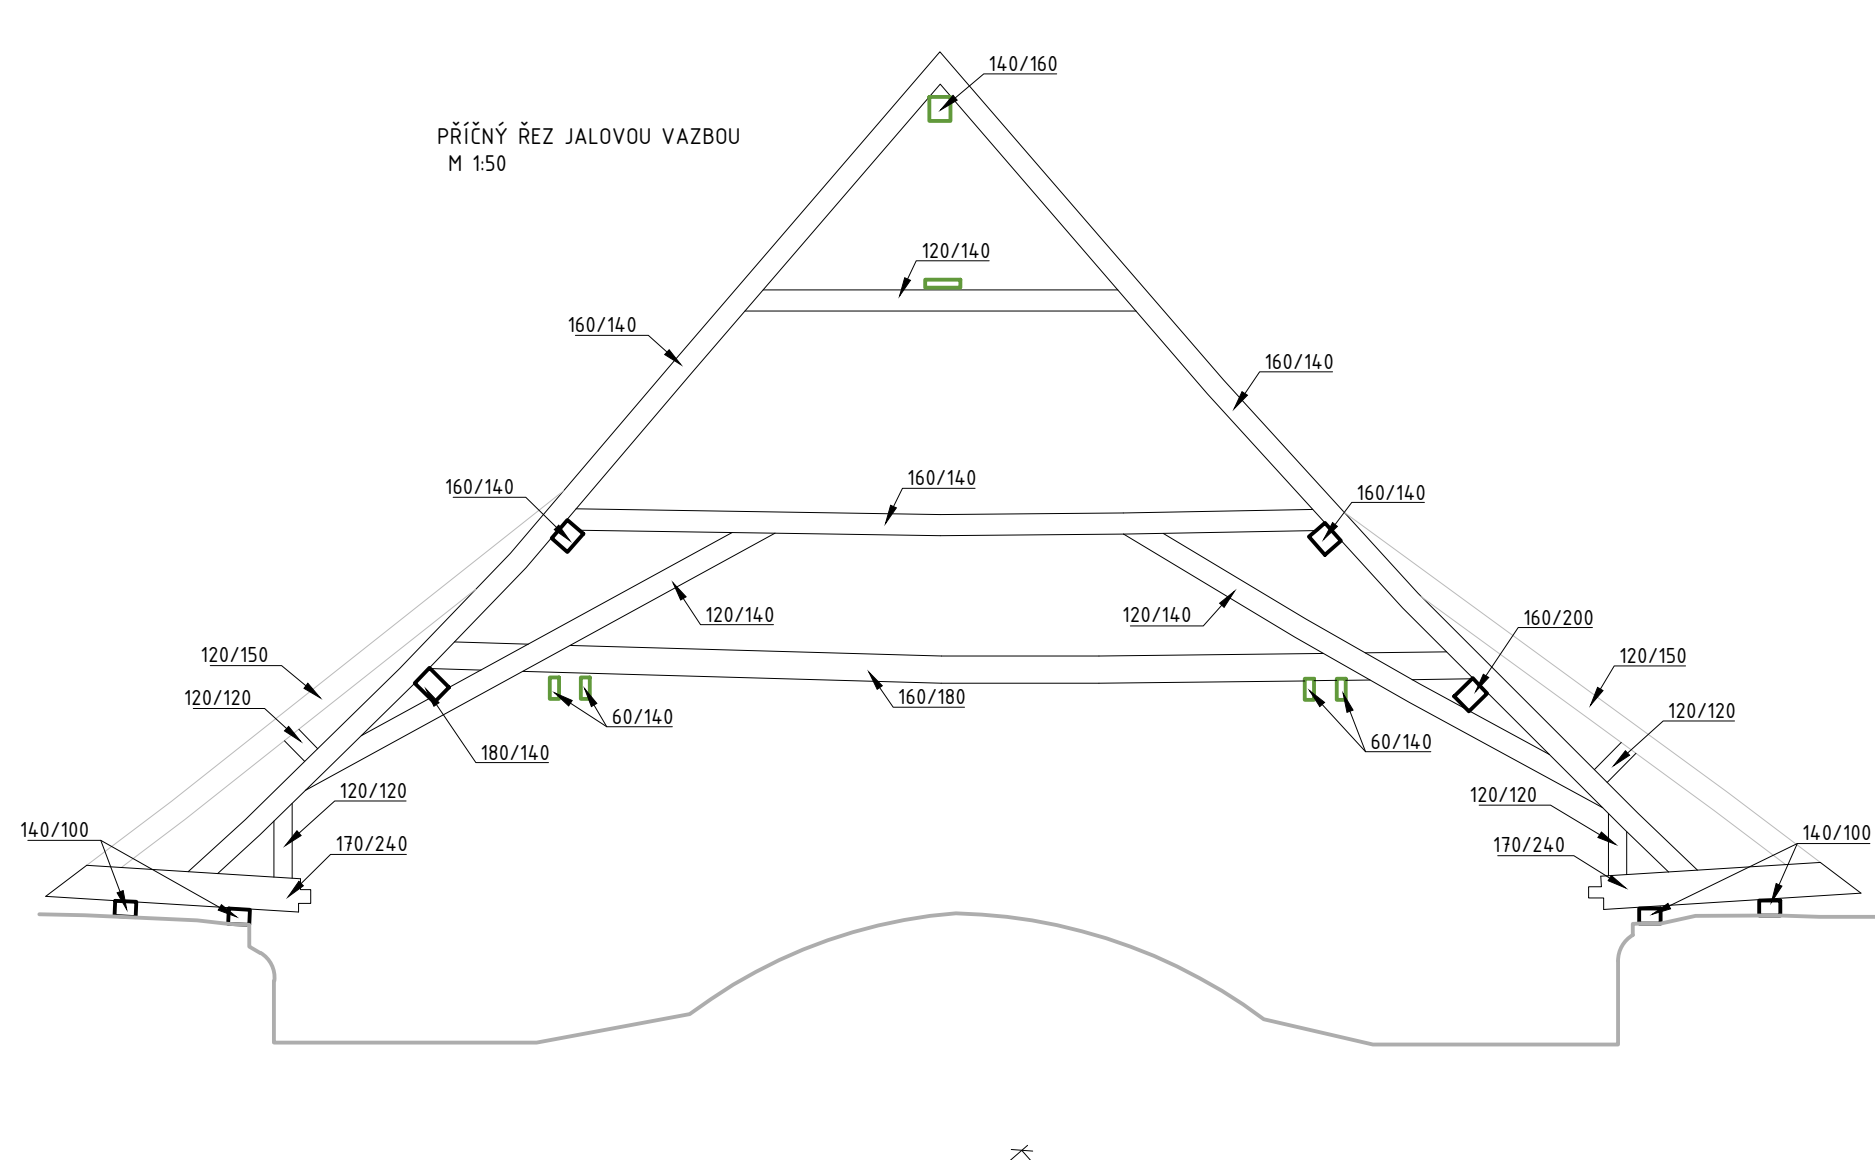
PRVKY HLOUBKOVĚ NEPOŠKOZENÉ

PRVKY NEPŮVODNÍ - ODSTRAŇOVANÉ

- POZNÁMKY:**
- prostor kurva bude vyklizen od suší, holubého trusu, zbytků fezíva, ...
  - věskervy prvku budou očistěny od prachu (kartáče, smetání)
  - odstraněn se budou povrch prvku nebo jejich částí, značně poškozené
  - difeovazkiny činiteli (poškození více než 30% přizruží a ve v rozsahu nezbytné nutby)
  - prvky nebo jejich části (ukáží se v výměně budou obdobného přizruží jako prvky stávající (profil každého prvku bude nutné předem zkontrolovat)
  - povrch nové vkladných prvků bude ručně hoblavý
  - věskervy prvku budou ošeffeny bezbarvými prostředkem na ochranu proti difeovazkiny činitelům
  - oprava kurva bude probíhat po částech tak, aby opravovaná část bylo možno provizorně zakrýt) a nedošlo k zatečení do prostoru kurva
  - povrch nově vkladných prvků (včetně jejich částí, budoucí opravy) provizorně podepřeny (stojky, vzpěry, táhla - stopy) nebudou oprávně do prahu ruku
