| NÁZEV AKCE:<br>Rekonstrukce kaple sv. Ducha a Božího Hrobu v Liběchově | | ADRESA STAVBY:<br>Liběchov<br>SO 01 - Rekonstrukce objektu | | |
| STUPĚŇ:<br>Dokumentace pro provádění stavby | | DPS | ČÁST:<br>A00 - Architektonicko-stavební část | |
| NÁZEV PŘÍLOHY:<br>Půrorys krovu - poškozené a nepůvodní kce | | INDEX ČÁSTI:<br>D.1.1.b | REVIZE: | Č. PŘÍLOHY:<br>10 |

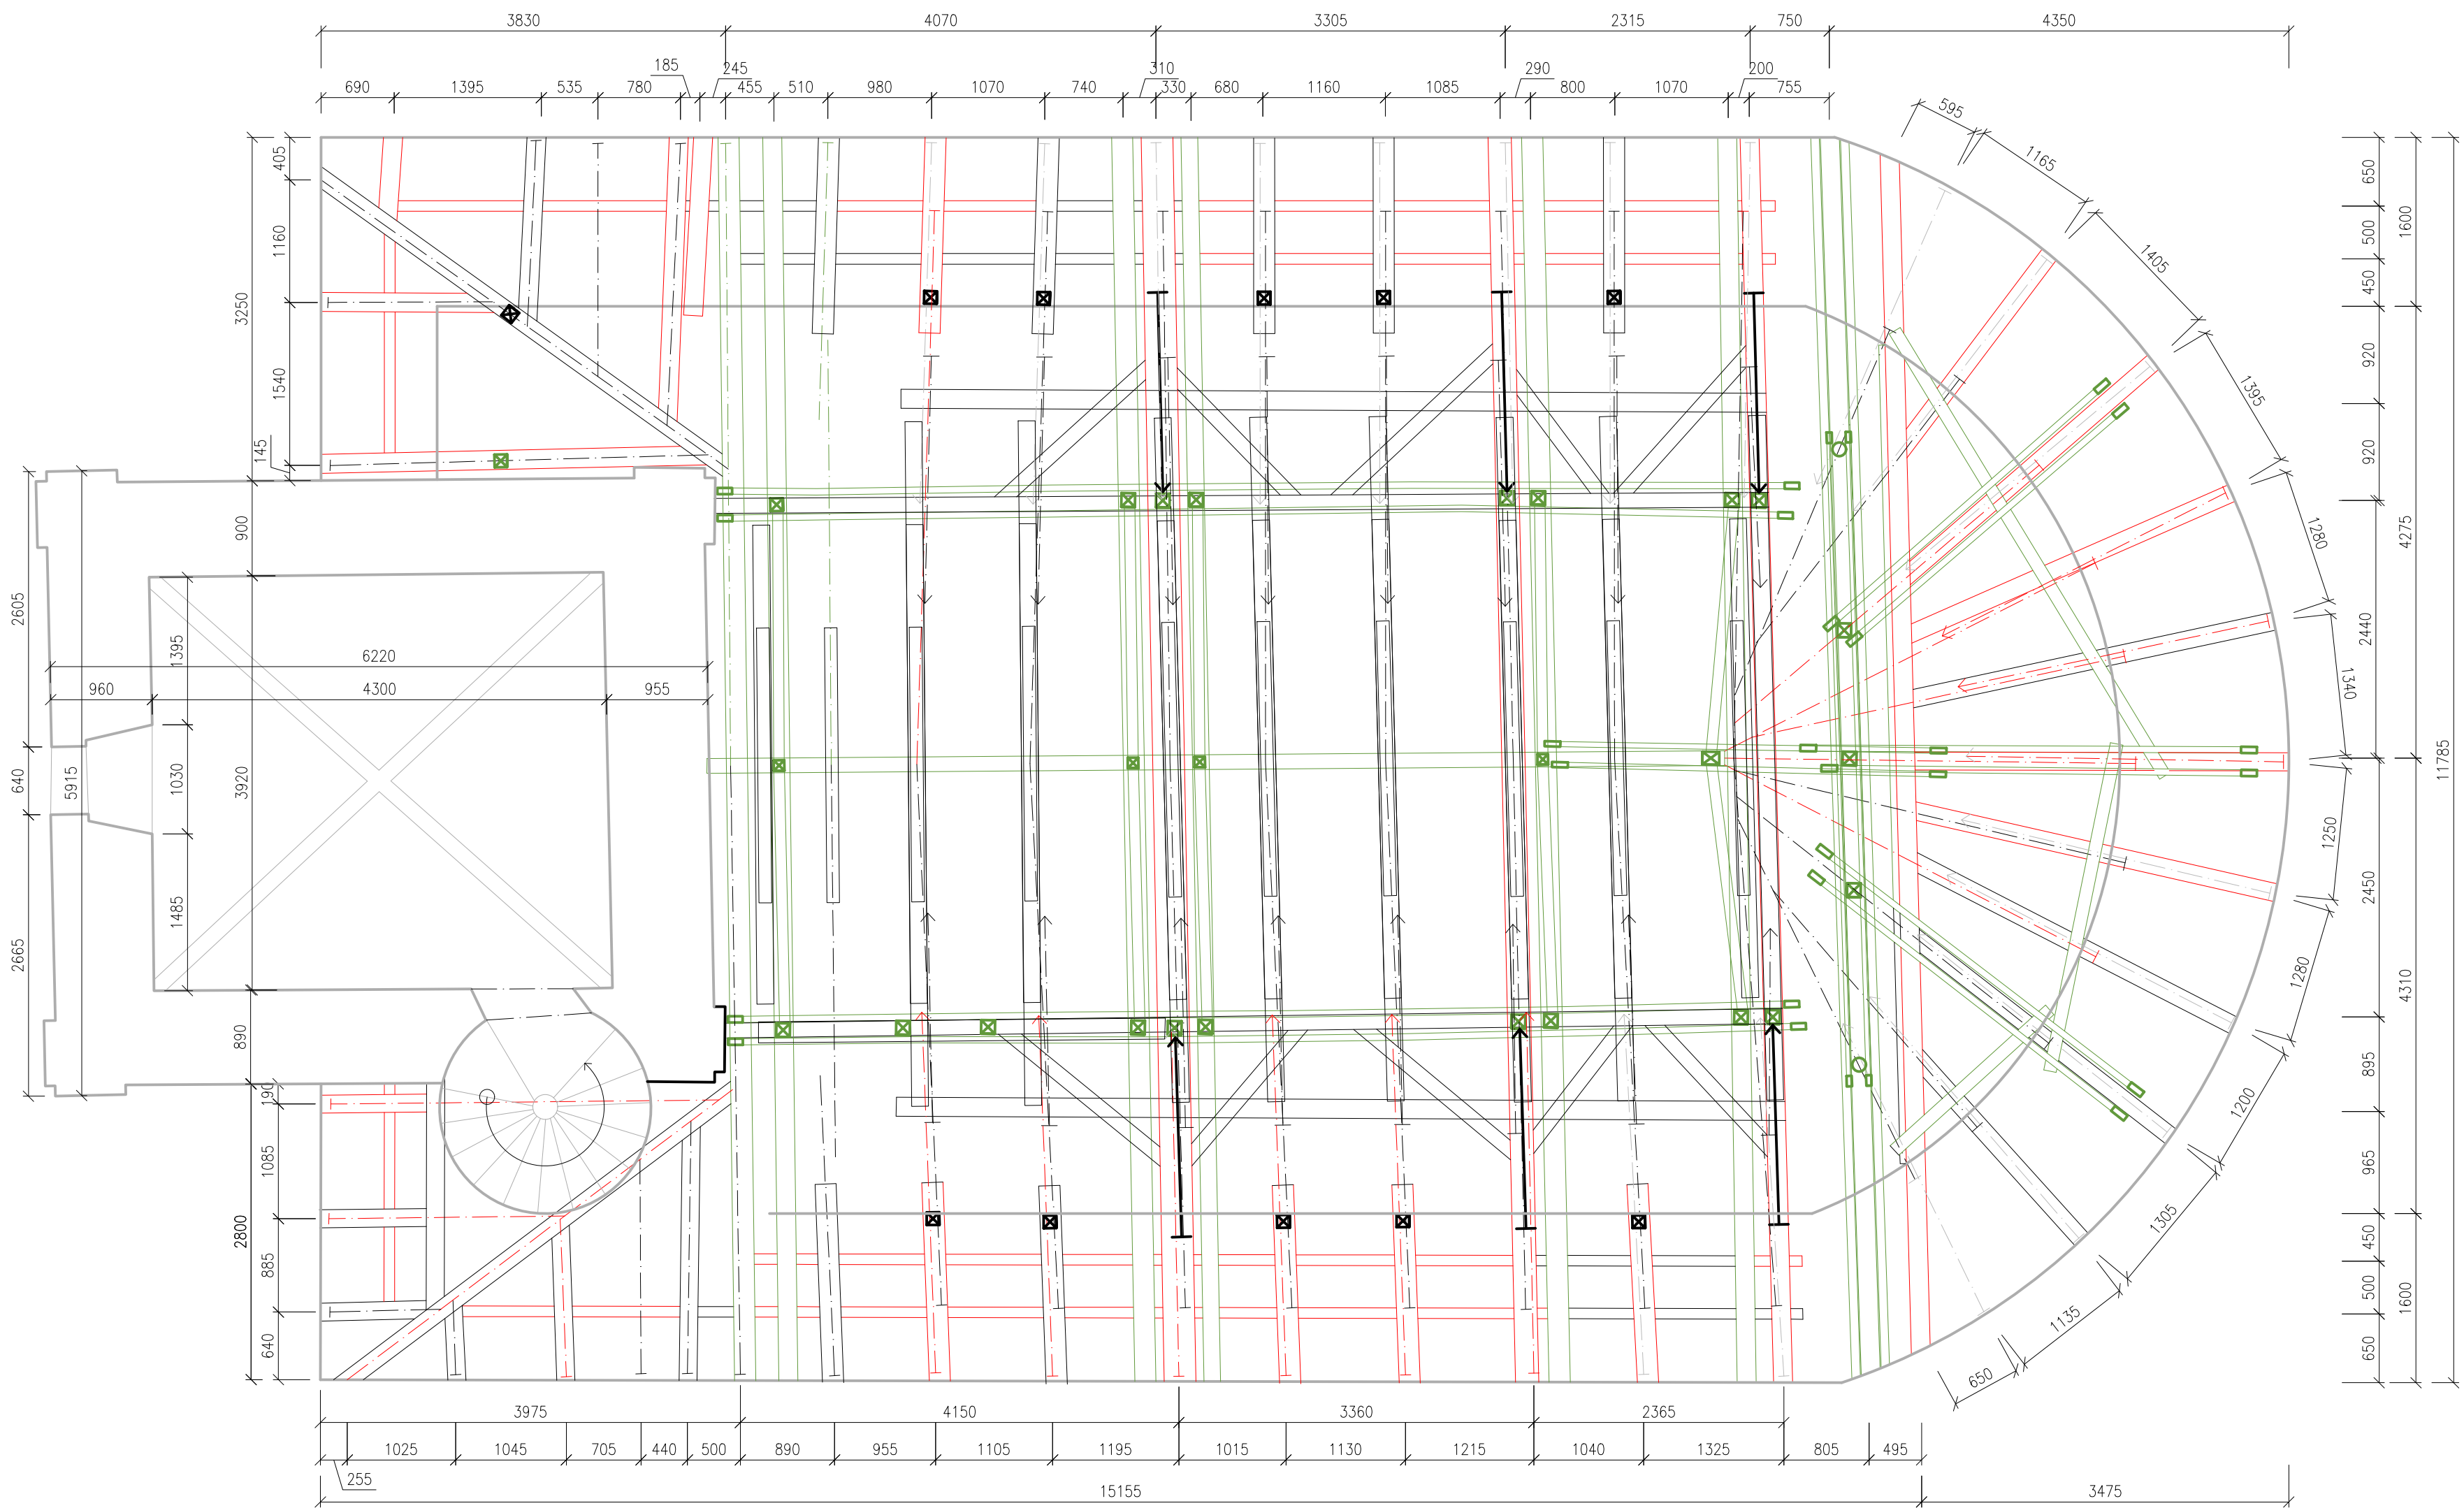
odstraňovat se budou pouze prvky nebo jejich části, značně poškozené dřevokaznými činiteli (poškození více než 30% průřezu) a to v rozsahu nezbytně nutném

prvky nebo jejich části určené k výměně budou obdobného průřezu jako prvky stávající (profil každého prvku je nutné předem zkontrolovat)

před demontáží jakéhokoliv prvku nebo jeho části, budou okolní prvky provizorně podepřeny (stojky, vzpěry, táhla) - stojky nebudou opírány do rubu klenby
