## Záznam z orientačního stanovení azbestu

ČBU OBÚ PLZEŇ  
KŘÍKALOVA 11, PLZEŇ

Datum: 11.12.2017

## Fotodokumentace

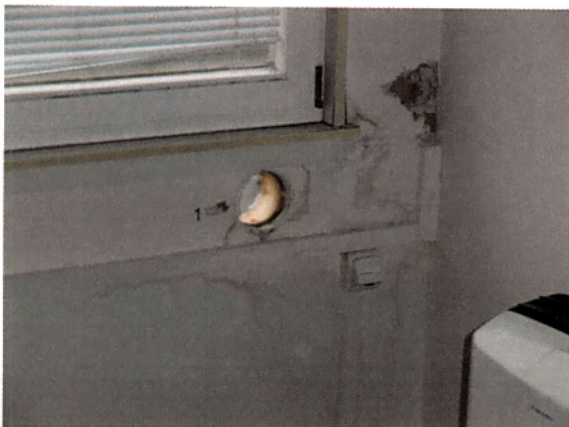
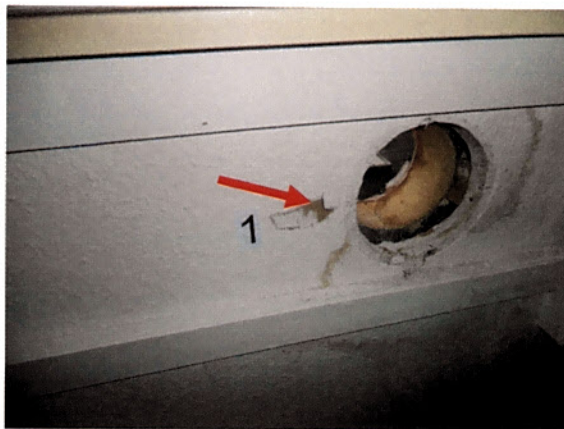
Vzorek 1

| Místo stanovení/Označení vzorků | Číslo fotografie | Číslo výsledků v přístroji | Terenní vyhodnocení |
|---|---|---|---|
| 3NP 307 1-DŘSKA PLOŠTĚ<br>SÚVCHNÍ | SA7 8649<br>8651 | SG69, SG70<br>SG71, SG72 | NR |

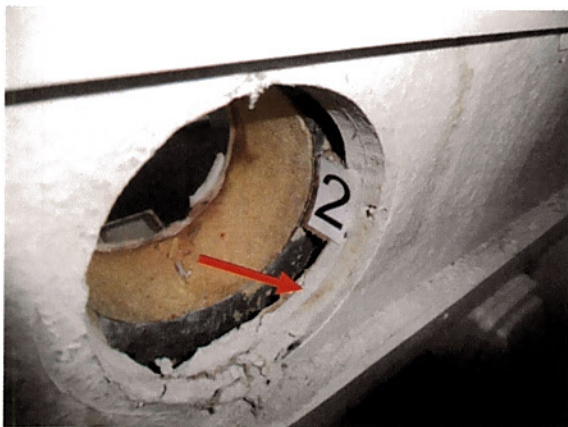
Vzorek 2

| Místo stanovení/Označení vzorků | Číslo fotografie | Číslo výsledků v přístroji | Terenní vyhodnocení |
|---|---|---|---|
| 3NP 307 2-DŘSKA PLOŠTĚ<br>SPONNÍ | SA7 8652 | SG73, SG74<br>SG75, SG76 | NR |

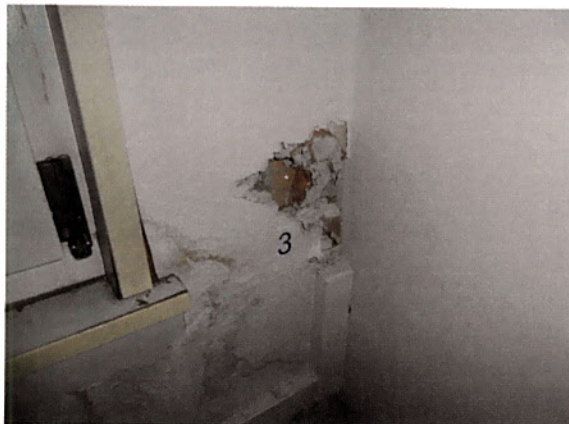
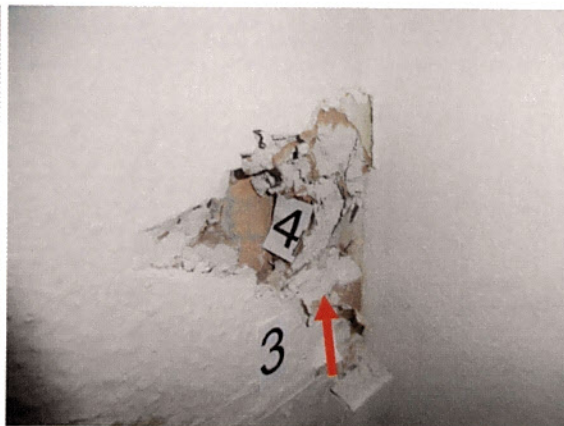
Vzorek 3

| Místo stanovení/Označení vzorků | Číslo fotografie | Číslo výsledků v přístroji | Terenní vyhodnocení |
|---|---|---|---|
| 3NP 307 3-DŘSKA PLOŠTĚ<br>SÚVCHNÍ | SA7 8653<br>8656 | SG77, SG78<br>SG79, SG80 | NR |

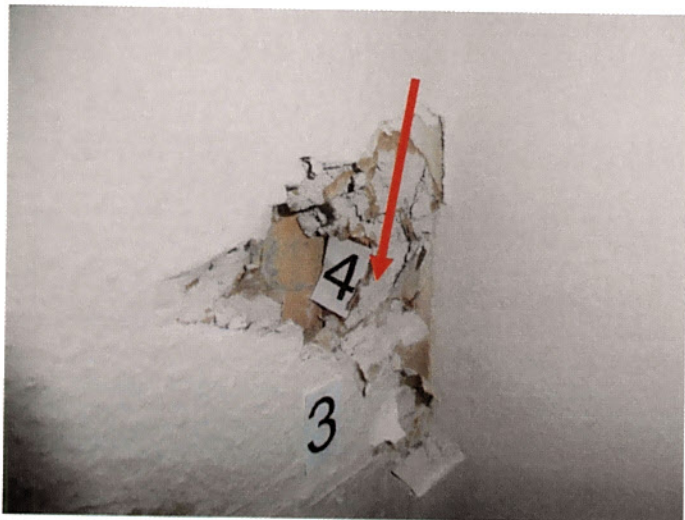
Vzorek 4

| Místo stanovení/Označení vzorků | Číslo fotografie | Číslo výsledků v přístroji | Terenní vyhodnocení |
|---|---|---|---|
| 3NP 307 4-DŘSKA PLOŠTĚ<br>SPONNÍ | SA7 8656 | SG81, SG82<br>SG83, SG84 | NR |

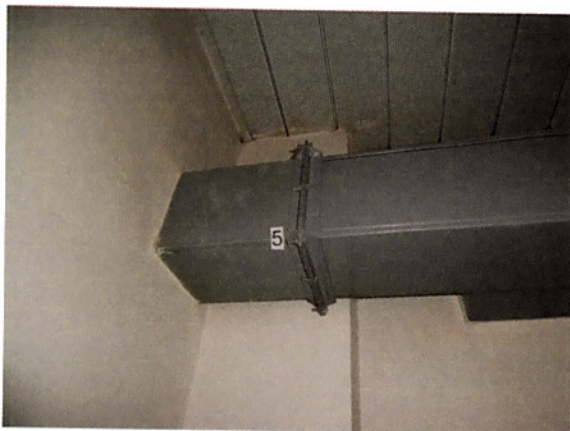
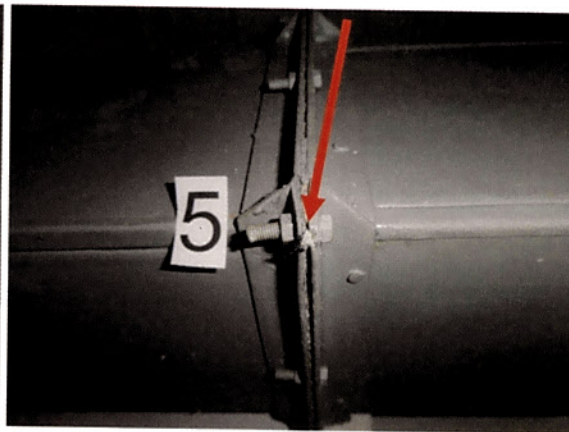
Vzorek 5

| Místo stanovení/Označení vzorků | Číslo fotografie | Číslo výsledků v přístroji | Terenní vyhodnocení |
|---|---|---|---|
| 3NP 311 5-TĚŠOVNÍ VZT | SA7 8660<br>8661 | SG89, SG90<br>SG91, SG92 | ANO |

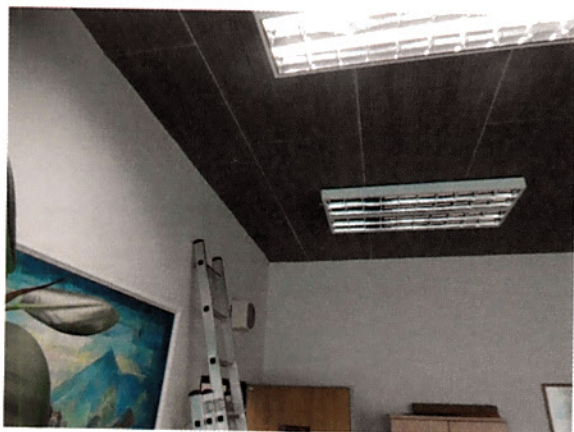
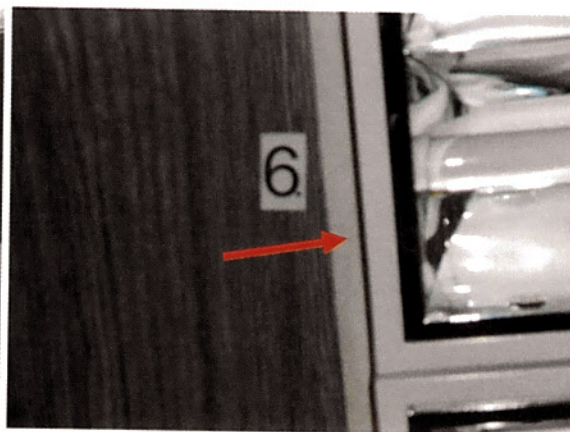
Vzorek 6

| Místo stanovení/Označení vzorků | Číslo fotografie | Číslo výsledků v přístroji | Terenní vyhodnocení |
|---|---|---|---|
| 4NP 405 6-DŘSKA POD<br>ZÁKLADOU | SA7 8664<br>8666 | SG93, SG94<br>SG95, SG96 | ANO |

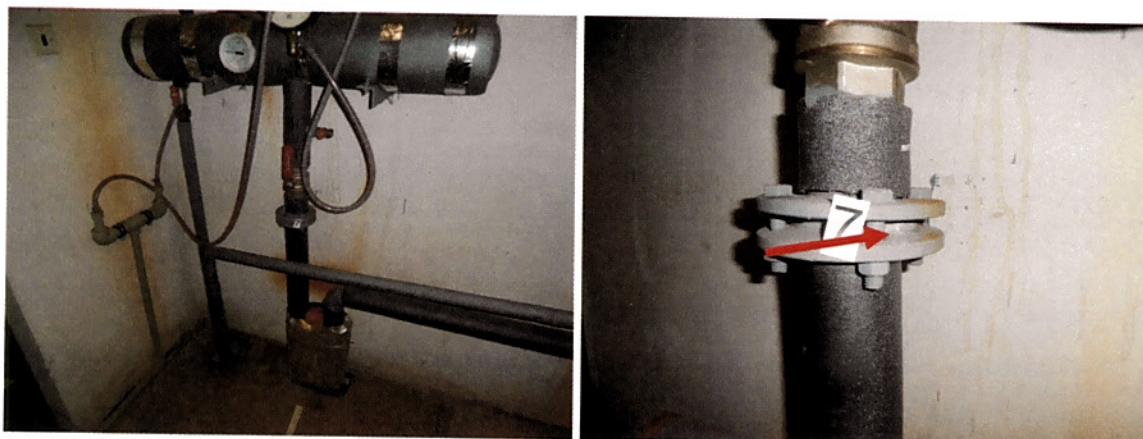
Vzorek 7

| Místo stanovení/Označení vzorků | Číslo fotografie | Číslo výsledků v přístroji | Terenní vyhodnocení |
|---|---|---|---|
| 1NP 0012 7-TĚŠOVNÍ PRŮVOD<br>ROZVODČÍ ÚT | SA7 8670<br>8671 | SG97, SG98<br>SG99, SG00 | ANO |

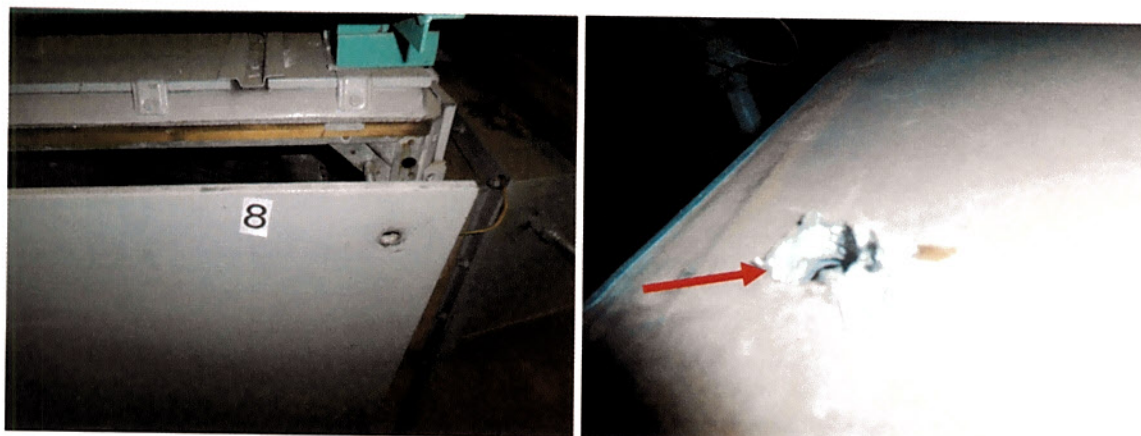
Vzorek 8

| Místo stanovení/Označení vzorků | Číslo fotografie | Číslo výsledků v přístroji | Terenní vyhodnocení |
|---|---|---|---|
| 1NP 405 8-DŘSKA VZT | SA7 8674<br>8676 | SG13, SG14<br>SG15, SG16 | NR |
