AKCE : SANACE OBJEKTU čp.13  
st.p.č.9/1  
Malšovice 13 k.ú. Malšovice [691348]

STUPEŇ DOKUMENTACE : DOKUMENTACE TECHNICKÉ POMOCI ARCHITEKTONICKO-STAVEBNÍ

NÁZEV VÝKRESU : DETAIL 05 ČÁST DOKUMENTACE: D.1.1

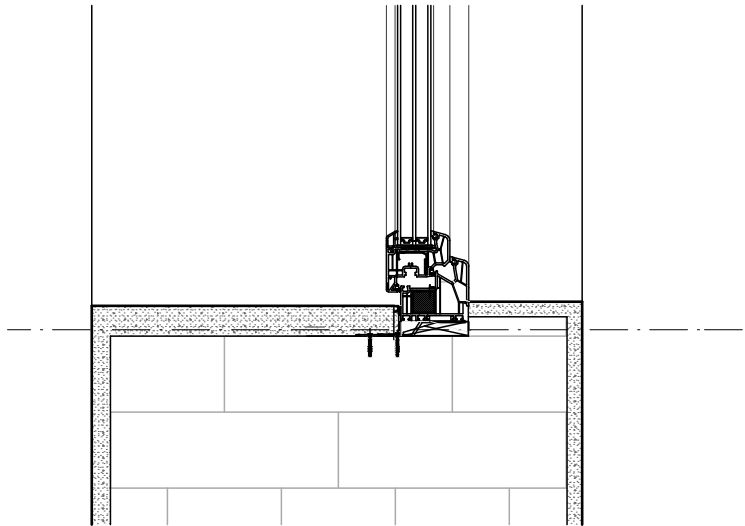
STÁVAJÍCÍ  
PŮDORYS OKNA - OSTĚNÍ

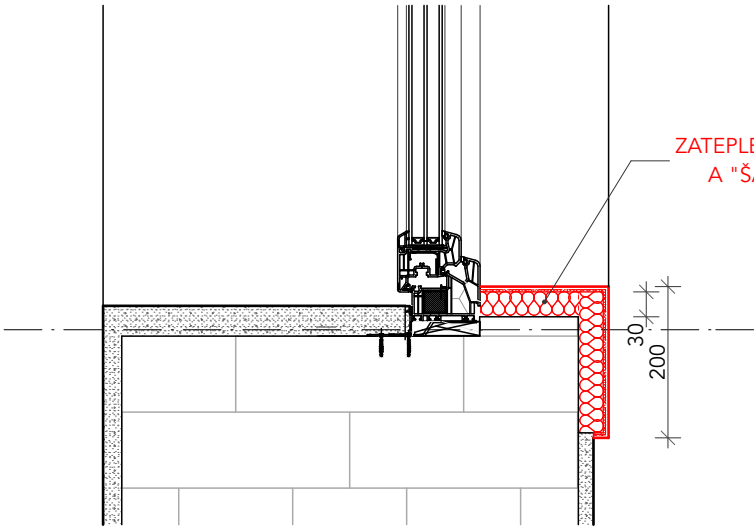
NÁVRH

ZATEPLENÍ OSTĚNÍ  
A "ŠAMBRÁNY"

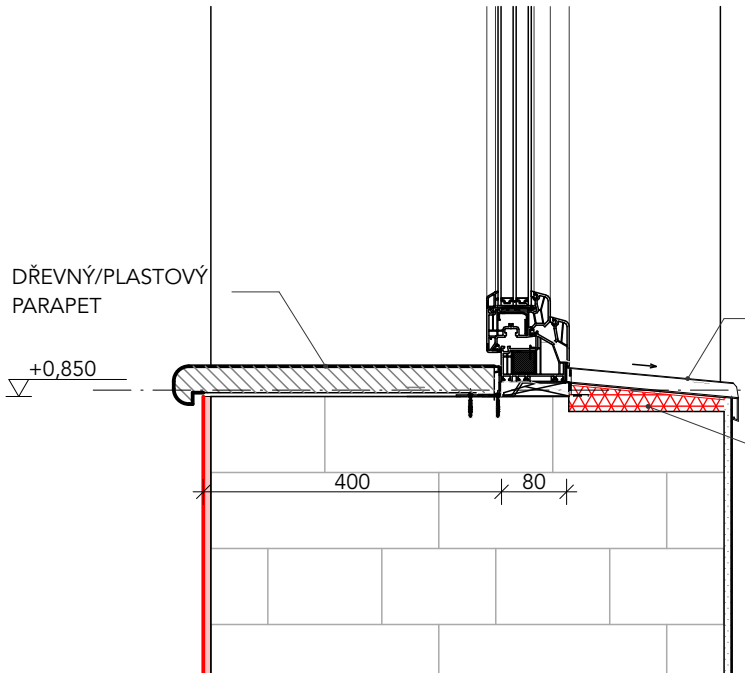
ŘEZ OKNA - OSTĚNÍ, NADPRAŽÍ

DŘEVNÝ/PLASTOVÝ  
PARAPET

PLECHOVÝ PARAPET

ZATEPLENÍ PUR POD PARAPETEM

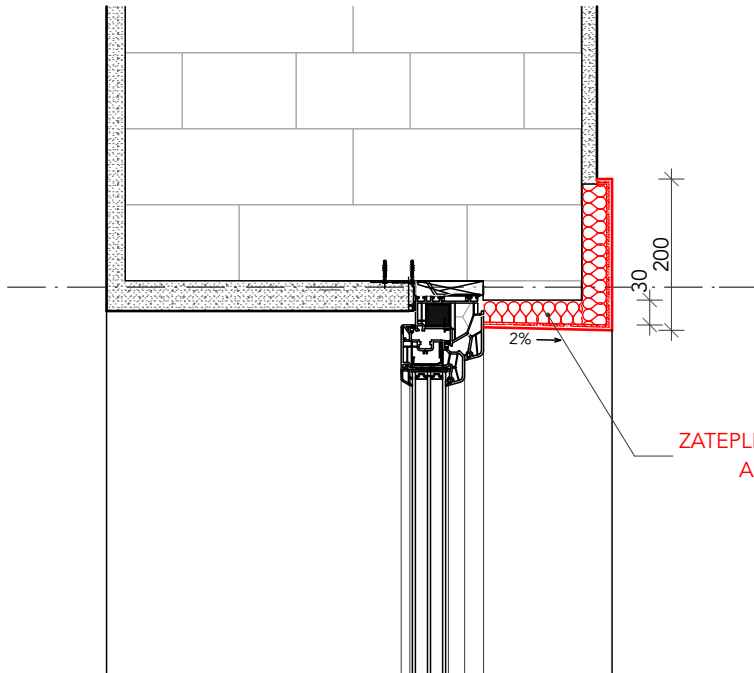
ZATEPLENÍ NADPRAŽÍ  
A "ŠAMBRÁNY"
