| <b>STAVEBNÍ OBJEKT</b><br><b>SO 101 CHODNÍK</b> | | | | | | | | |
| AKCE | | <b>ORLICKÉ PODHŮŘÍ - CHODNÍK</b><br><b>PODÉL SILNICE III/3121</b> | | | | FORMÁT | | |
| PŘÍLOHA | | <b>VZOROVÉ PŘÍČNÉ ŘEZY</b> | | | | PŘÍLOHA C. | | |

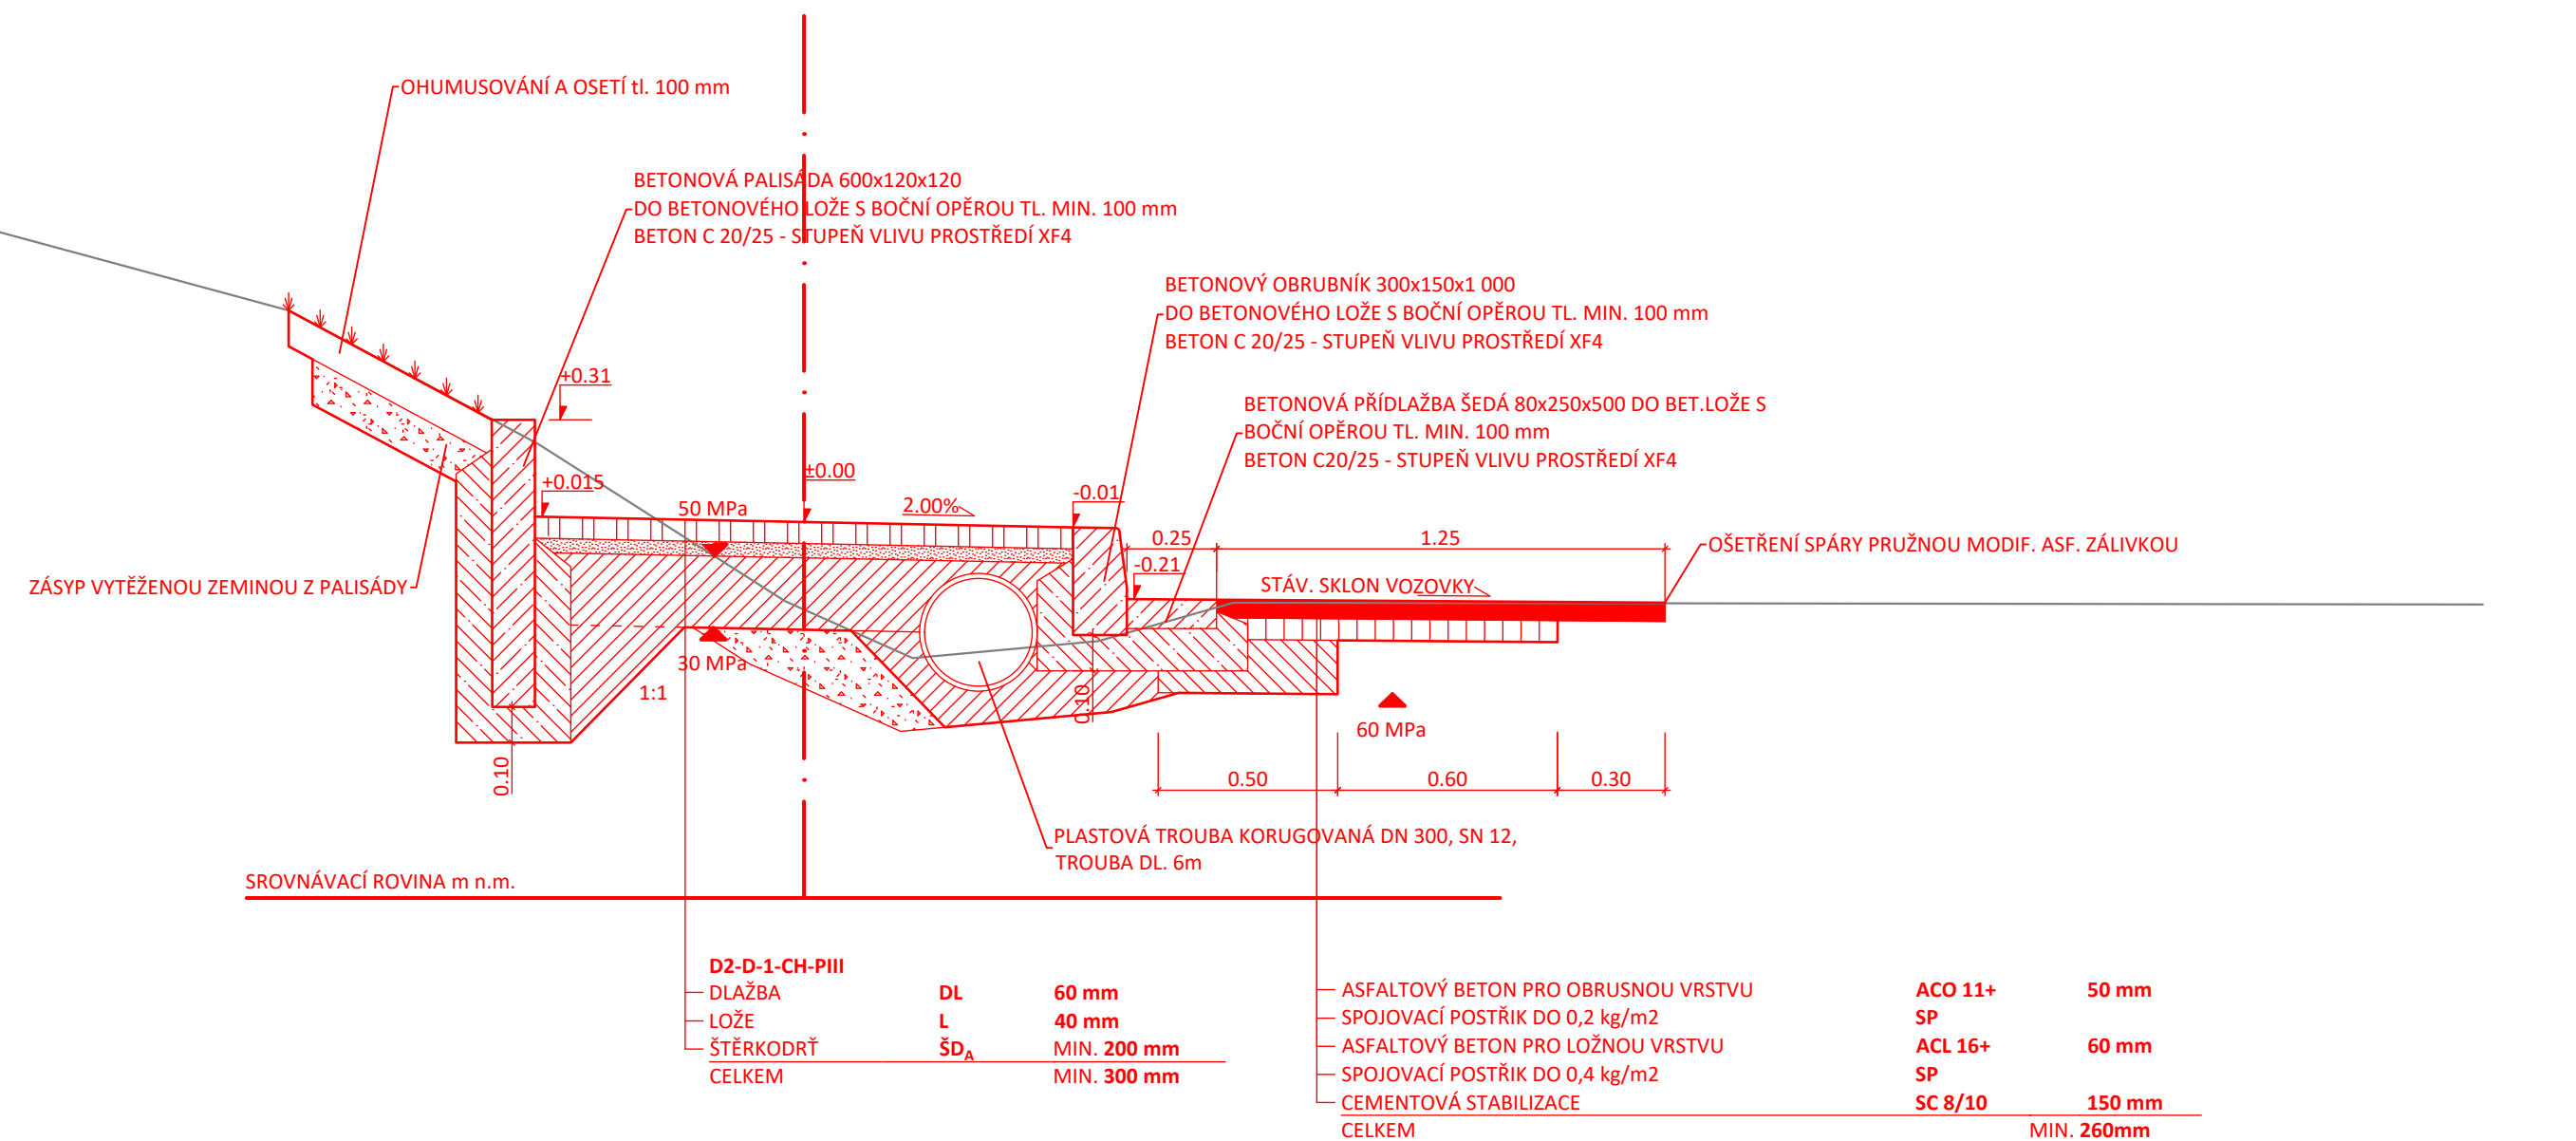
CHODNÍK PODÉL SILNICE III/3121 PODÉL STÁV. OPĚRNÉ ZDI

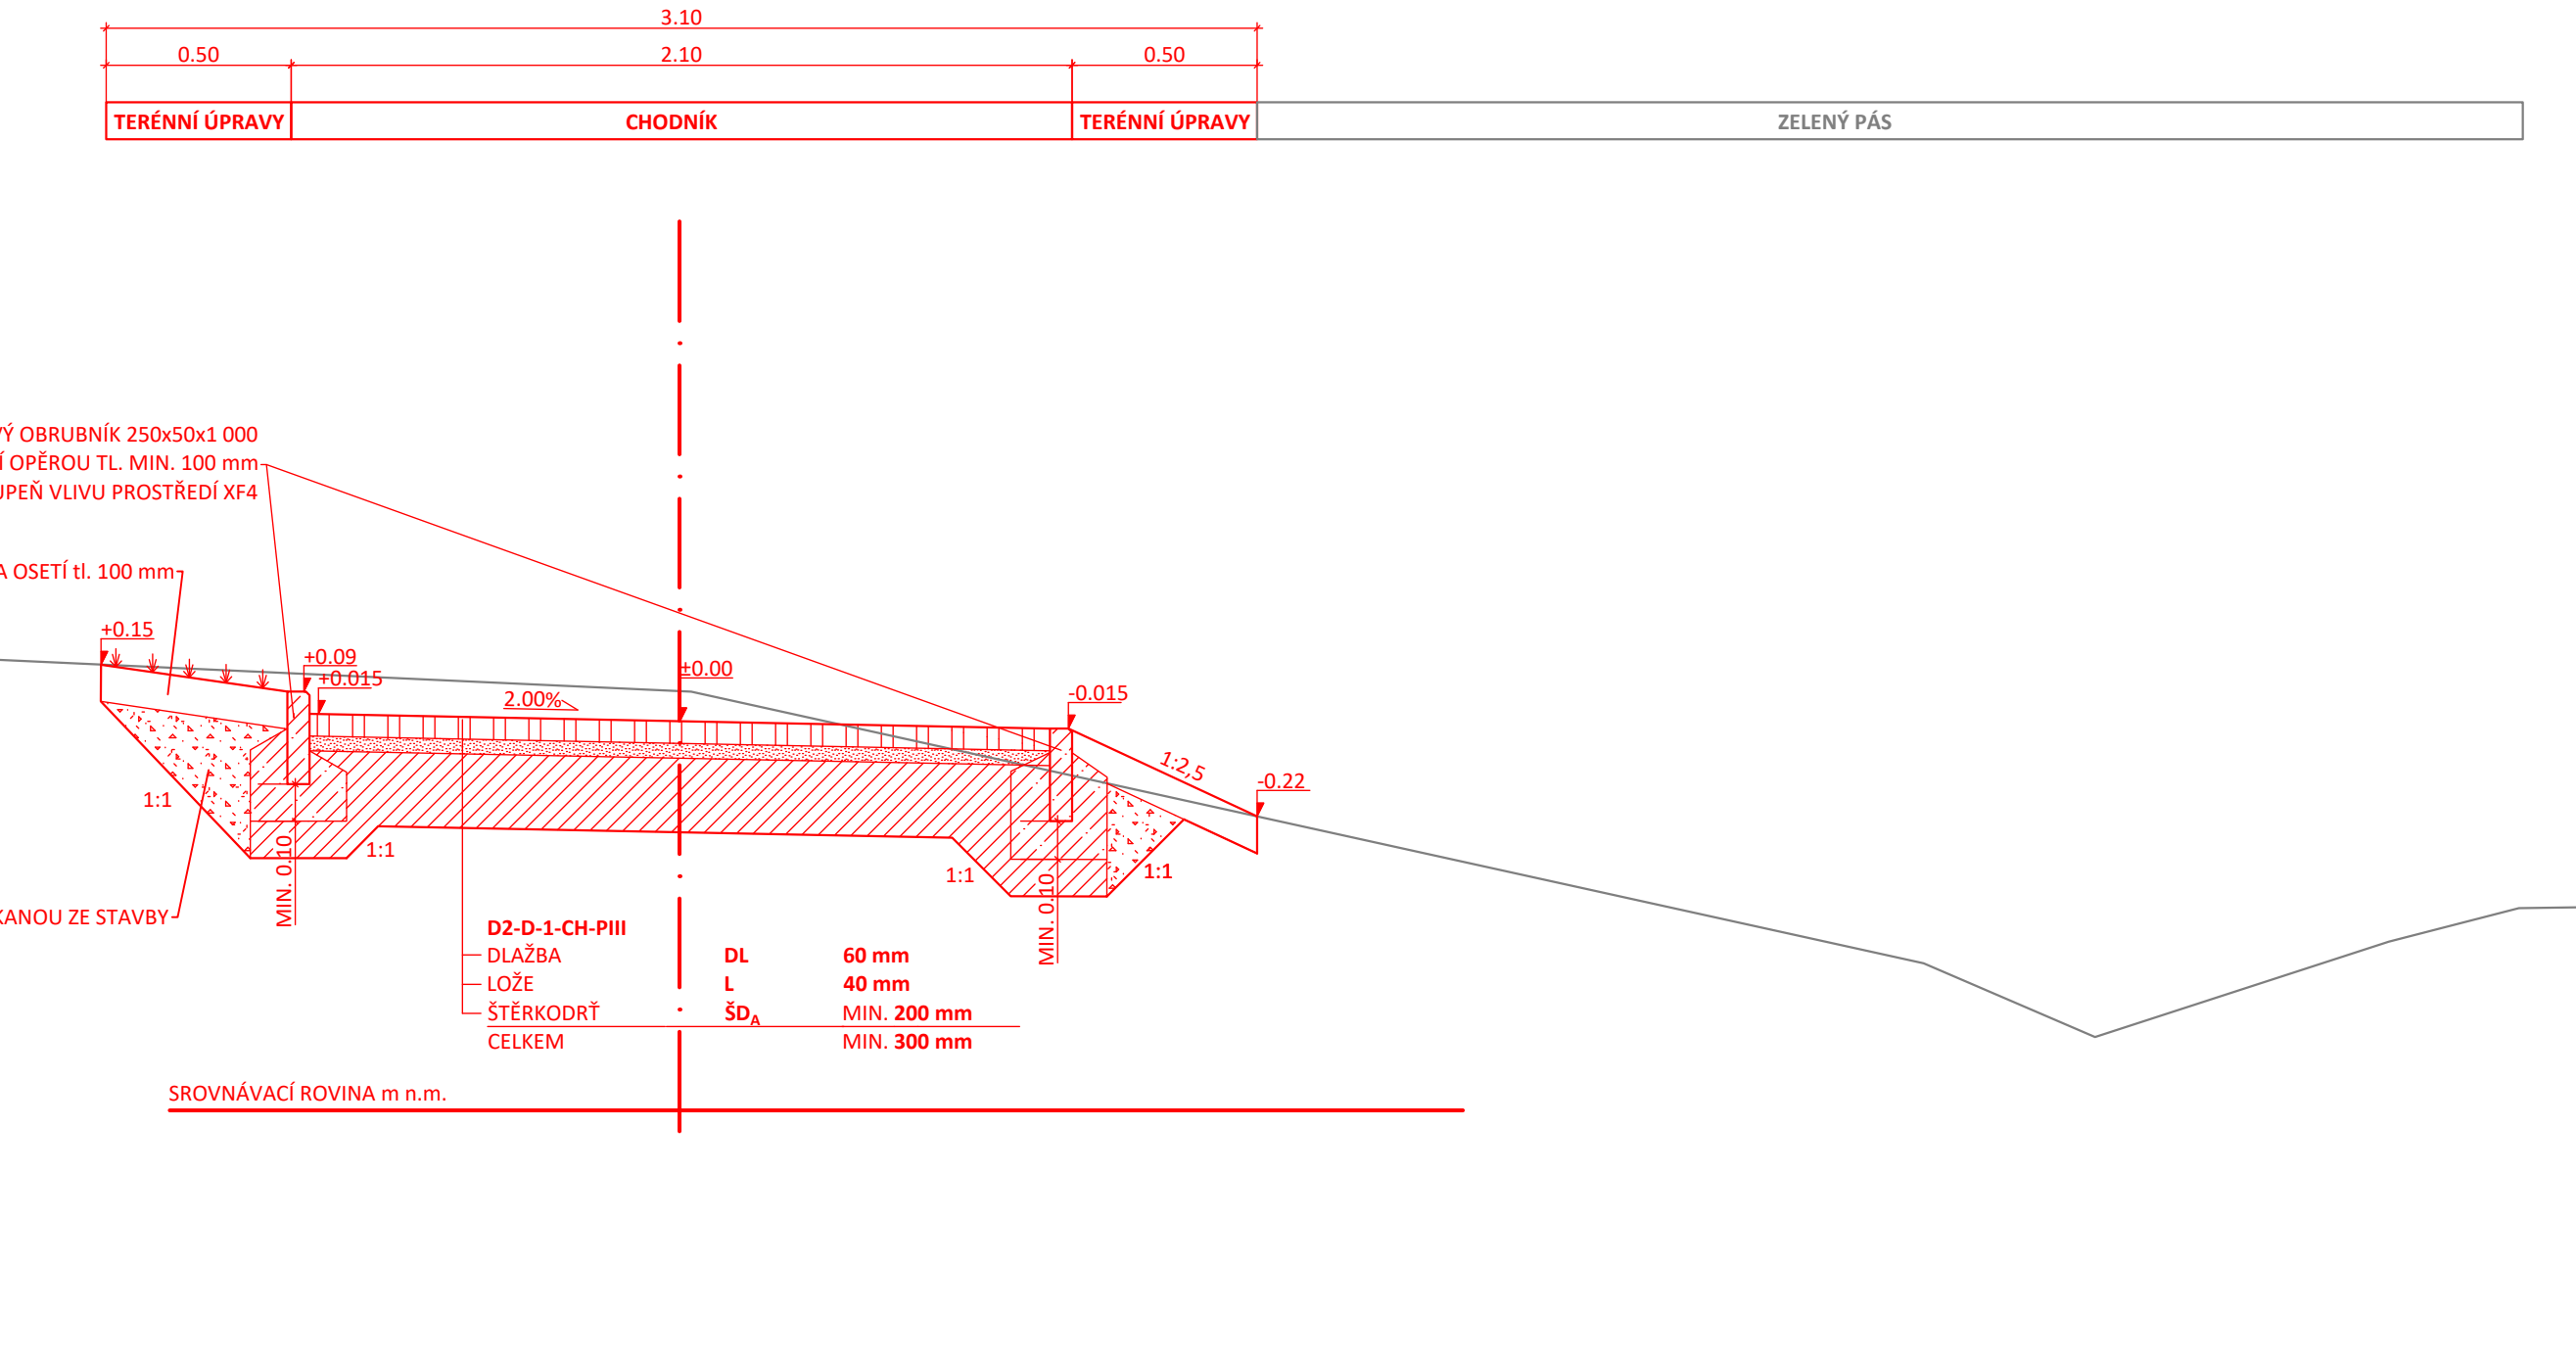
CHODNÍK PODÉL SILNICE III/3121  
ODDĚLENÝ ZELENÝM PÁSEM

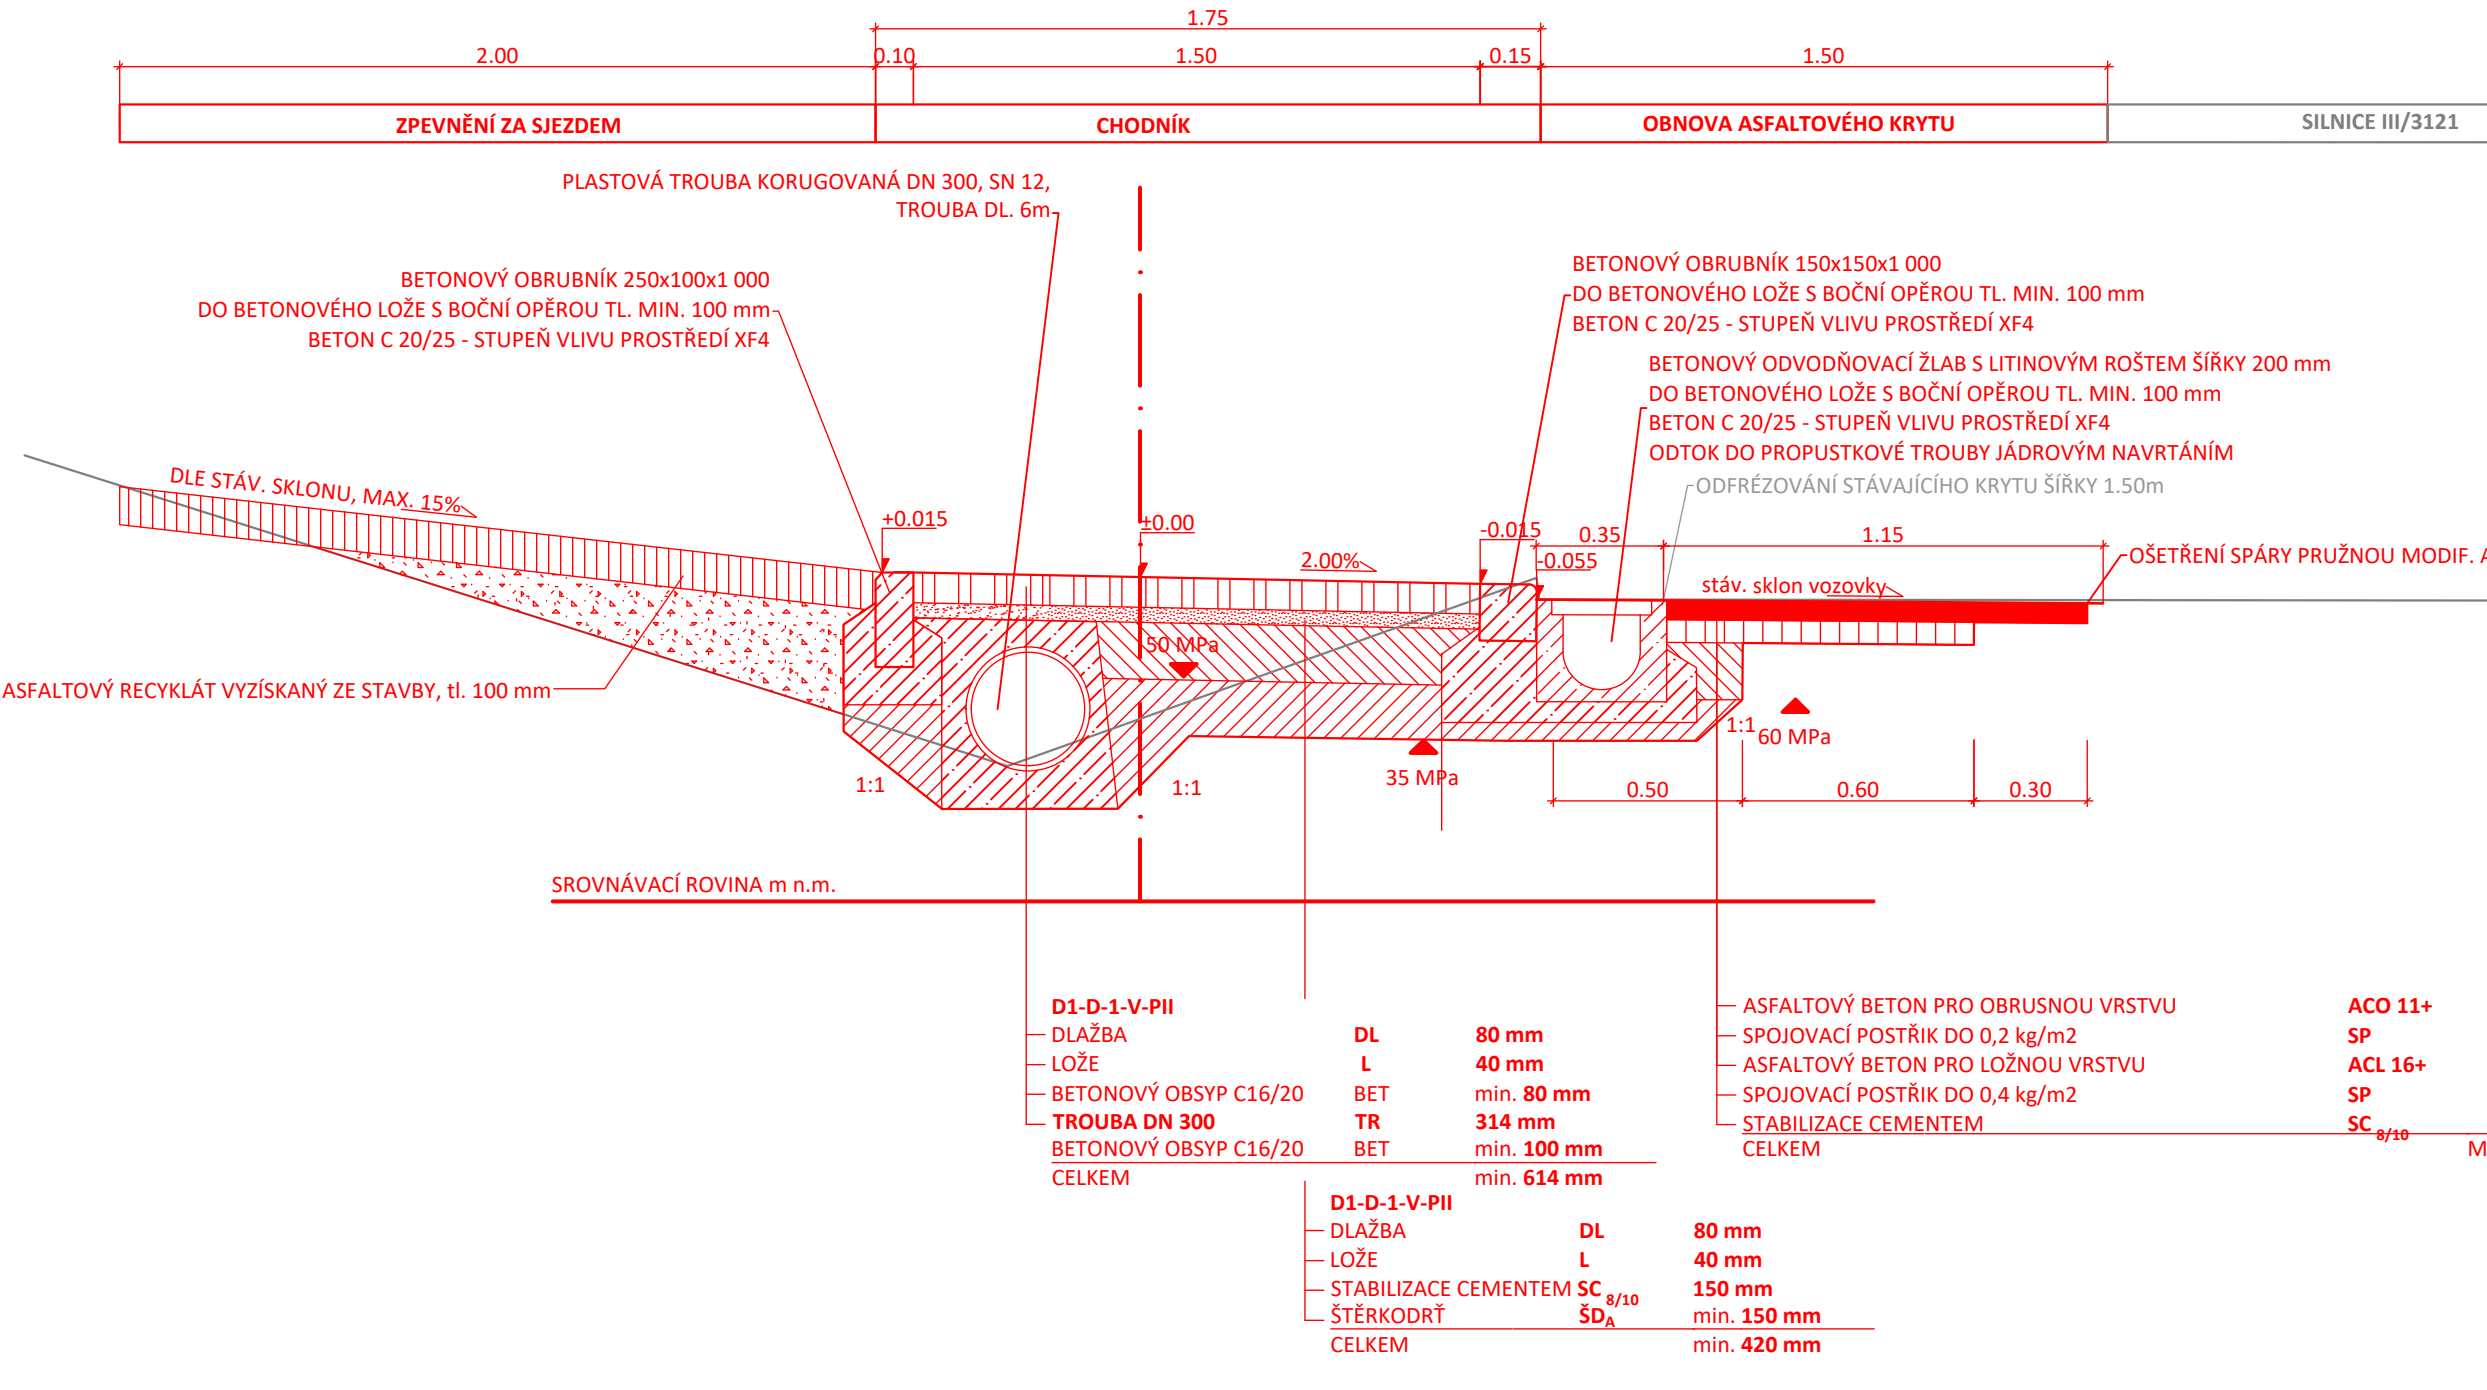
**CHODNÍK PODÉL SILNICE III/3121**  
**SJEZD NA MÍSTA LEŽÍCÍ MIMO PK**
