Vedoucí projektu	Ing. arch. Marta Vlčková, Ing. arch. Michal Bureš	SPORTPROJEKTA SPORTPROJEKTA PRAHA, s.r.o. Janáčkovo náb. 3, 150 00 Praha 5 tel./fax.: 257 318 769, mob.: 732 310 121 sportprojekta@seznam.cz	
Vypracoval	Ing. Robert Michalovič ČKAIT 130 1936		
Objednatel	Obecní úřad Loděnice Husovo náměstí č.p. 4 267 12 Loděnice u Berouna		
Místo stavby	AFK Loděnice, p.č.1700/28,1700/27 267 12 Loděnice u Berouna		
REKONSTRUKCE TRIBUNY AFK LODĚNICE p.č. 1700/28, 1700/27, k.ú. Loděnice		Zakázka	10-2019
		Stupeň	DPS
		Datum	10-2019
		Měřítko	1:50
Armovací výkres základů		Číslo výkresu	05.

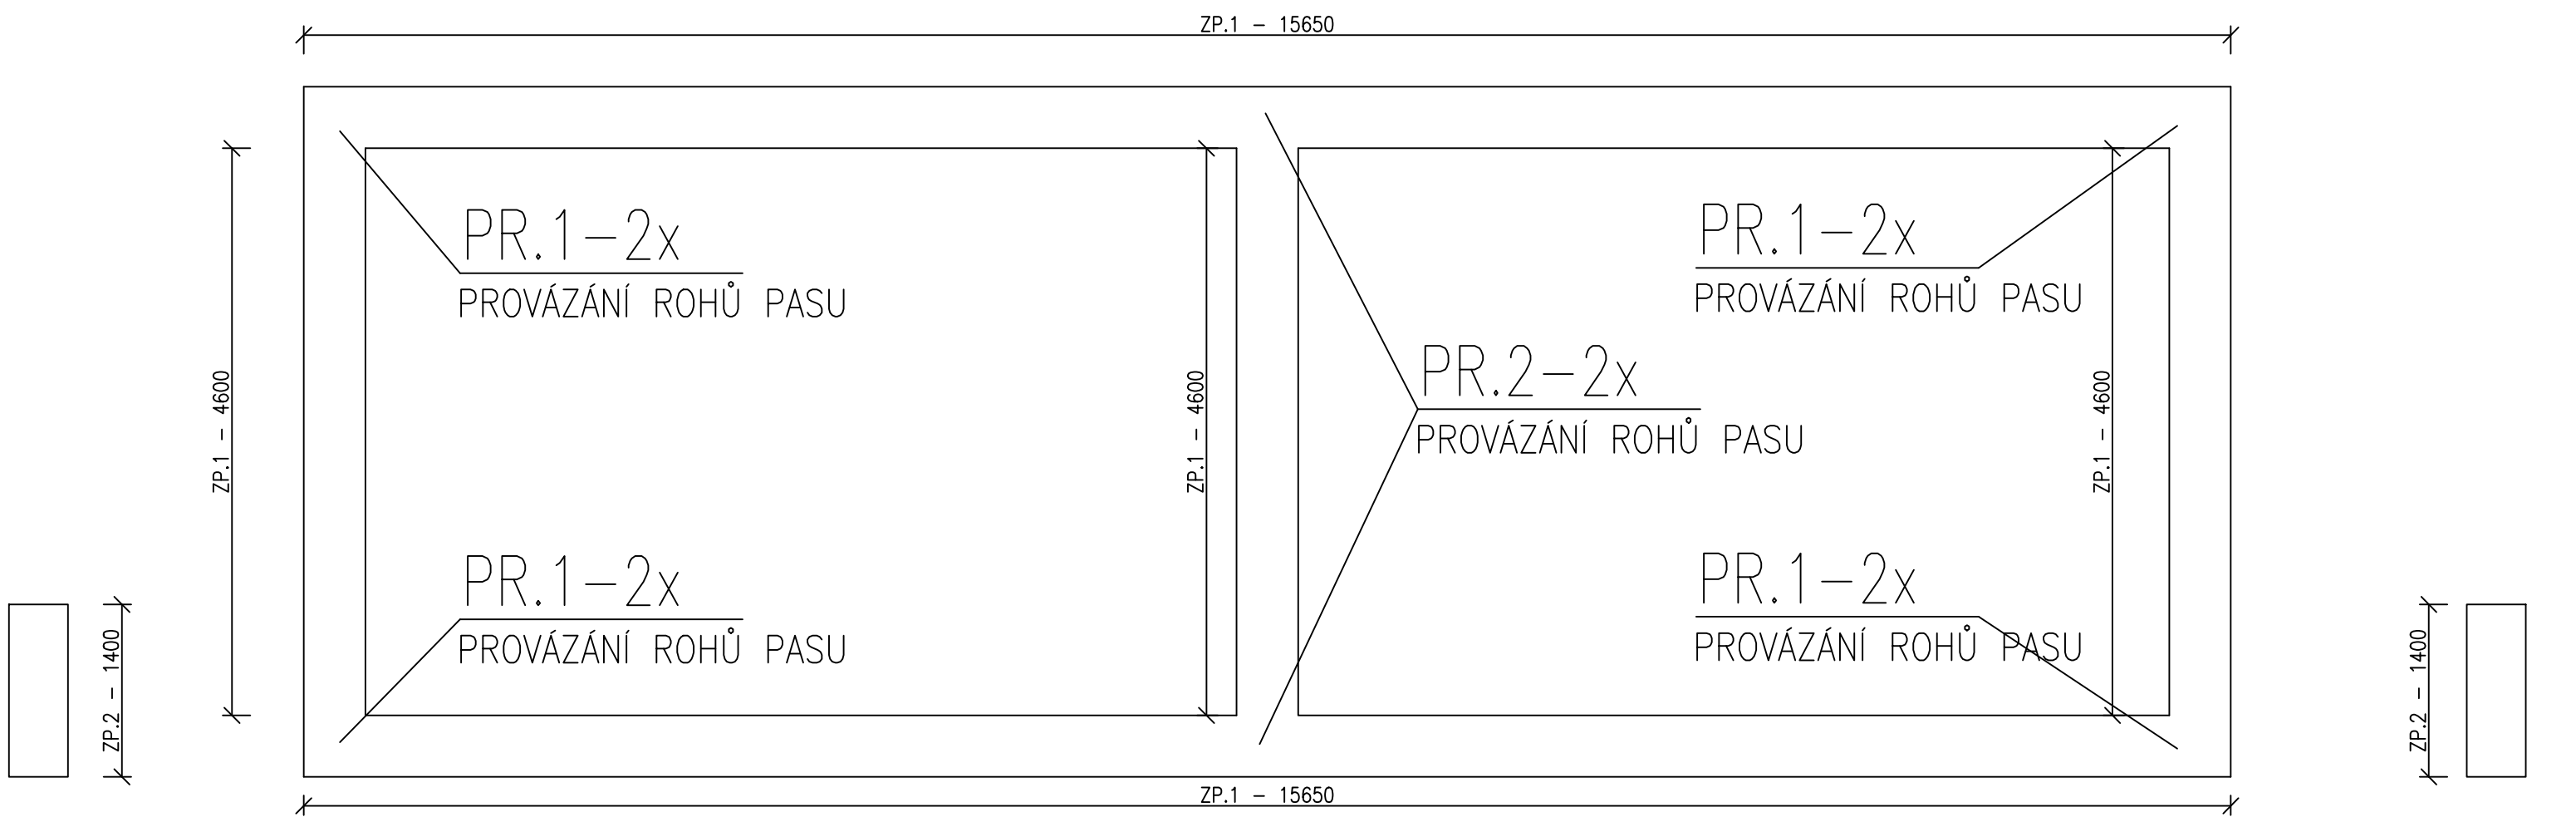
PR.1 - Celkem :4x
M 1:25

PR.2 - Celkem :2x
M 1:25
stykovat přesahem min 480mm!
provázání je způsobeno protažením výztuže
