## 04 Oprava povrchu u železářství

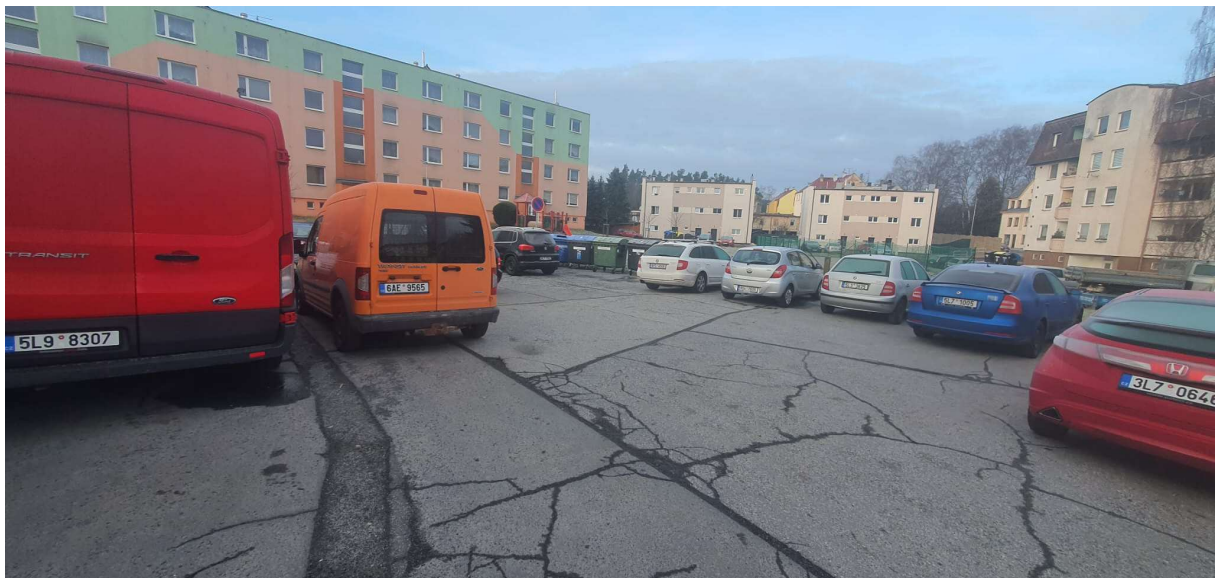
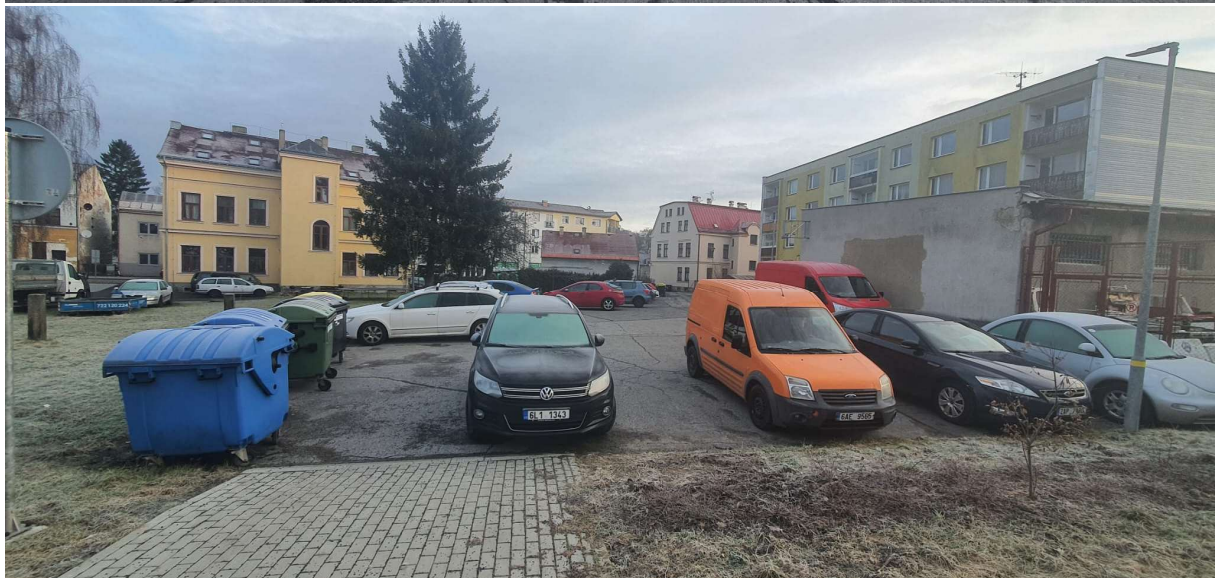
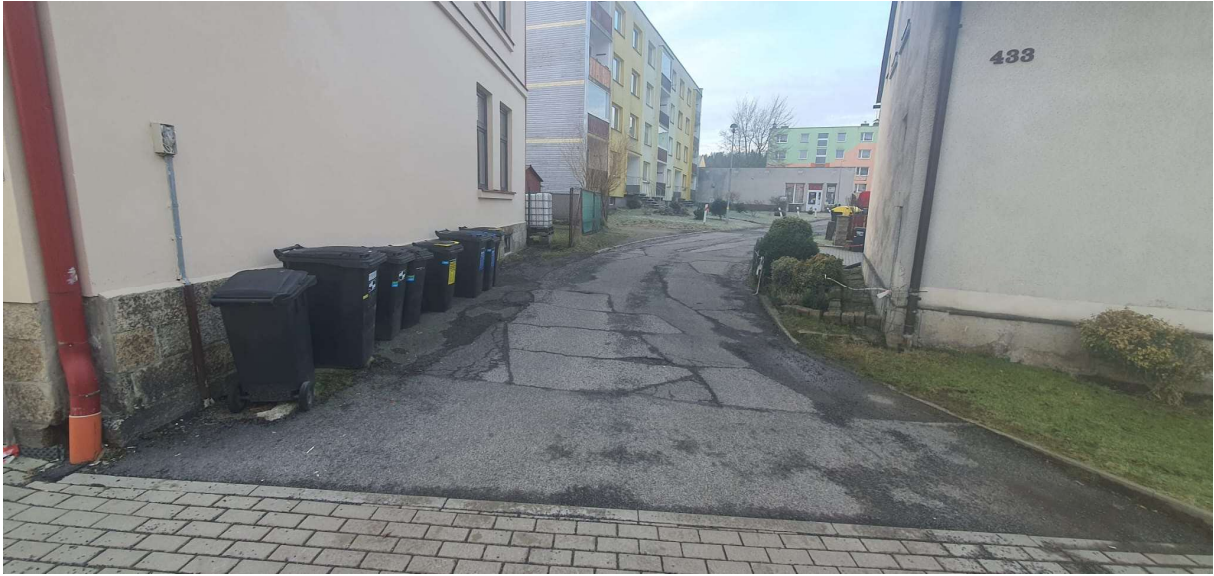
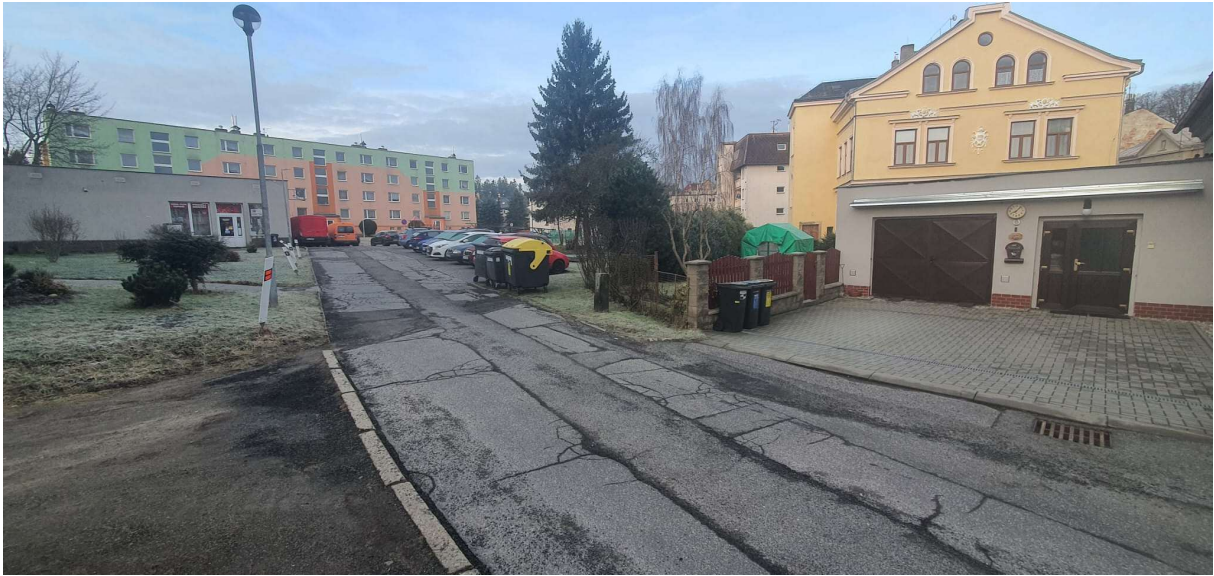
**Foto současného stavu:**

Komunikace a parkoviště je v současné době z asfaltového značně porušeného povrchu po výstavbě IS.

Práce jsou uvažovány při plné uzavírcce dotčené komunikace. Rozpočet uvažuje v celé ploše s odstraněním stávajícího asfaltového povrchu a betonového podloží. Dále se provede konstrukce komunikace a parkoviště z ŠDa 0/63. Povrch bude proveden ze zámkové dlažby a obvoody z betonových obrub. Parkovací stání se rozdělí červenou linkou z betonové dlažby. Rozpočet dále uvažuje s vytvořením třech stanišť pro kontejnery ( 11 kontejnerů + 8 popelnic).
