DETAIL OPRAVY M15

| AKCE : <b>HOLEČKOVY SADY V TÁBOŘE, REVITALIZACE</b> | | DATUM : 11/2012 | VÝKR.Č.:<br><b>15</b> |
| VÝKRES : <b>DETAIL OPRAVY M15</b> | MĚŘÍTKO: <b>1:25</b> | VYPRACOVAL :<br>ING. MIZERA | |

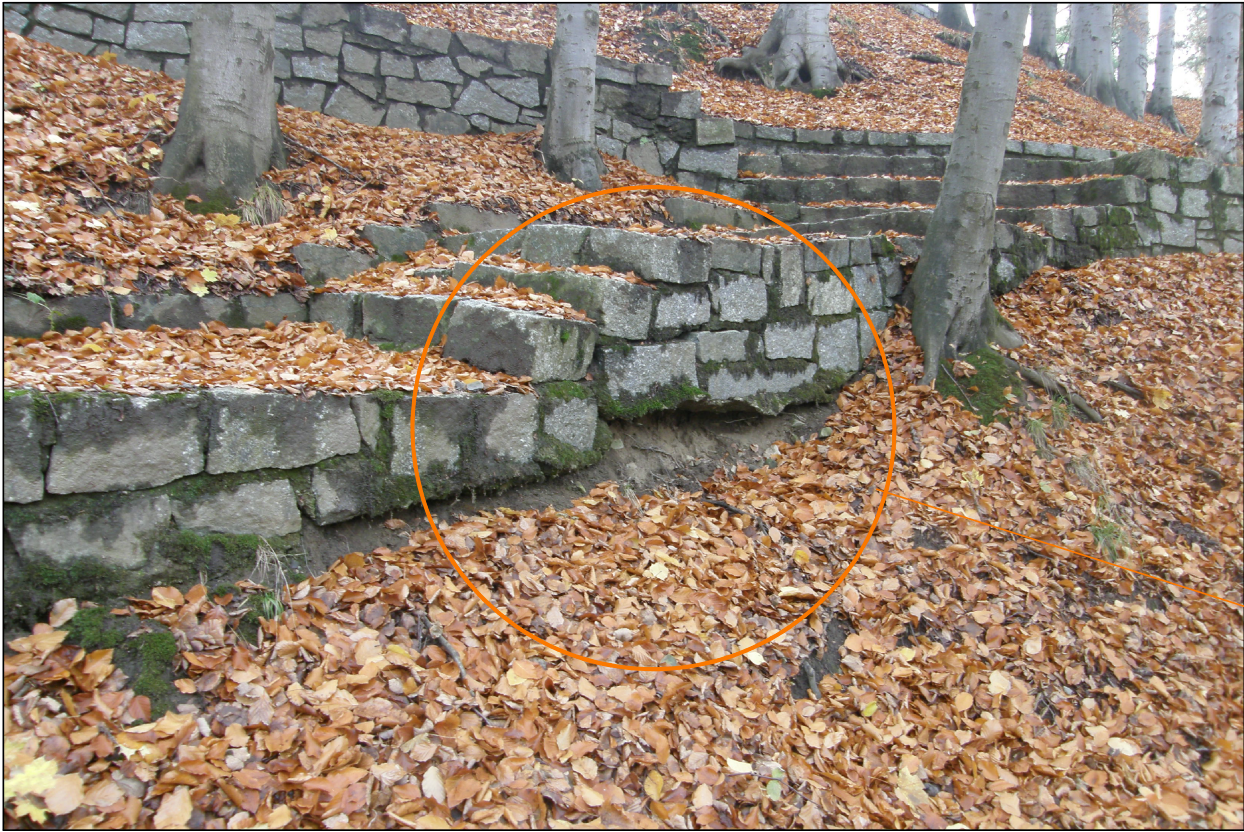
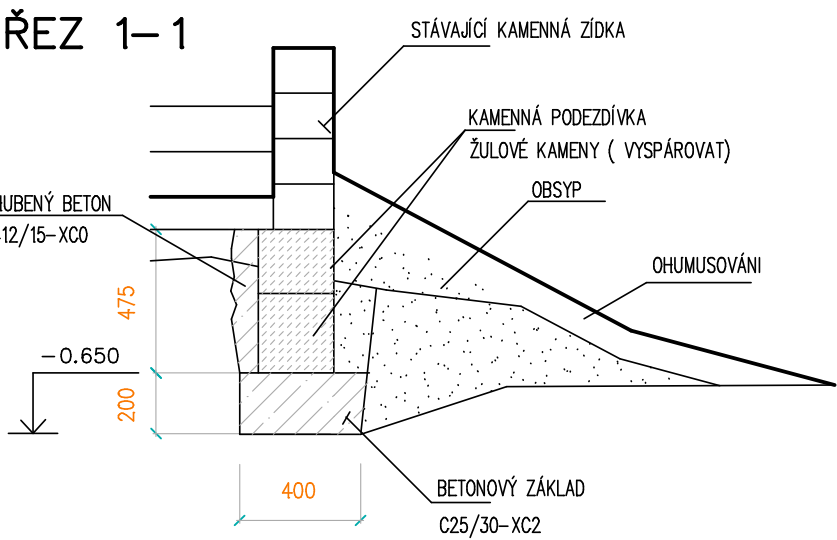
PORUCHA:

ODTRŽENÝ SVAH OD OPĚRNÉ ZDI, MOŽNOST ZATÉKÁNÍ VODY POD OPĚRNOU ZÍDKU A POŠKOZENÍ STABILITY SCHODIŠTĚ SE ZÍDKOU

ZPŮSOB OPRAVY

- ODTÉŽIT ZEMINU V DÉLCE CCA 4.00 M PO ÚSECÍCH CCA 0.75 M , CCA 0.75 M<sup>3</sup>
- DO HLoubKY CCA 300 MM POD SCHODNICÍ ( OPĚRNOU ZÍDKU) VYTÉŽIT ZEMINU
- VYBETONOVAT BETONOVÝ ZÁKLAD Z BETONU C25/30-XC2 : OBJEM 0.35 M<sup>3</sup>
- ZÍDKU PODEZDÍT ŽULOVÝMI KAMENY ( PRO VYZDĚNÍ POUŽÍT HRUBÉ KOPÁKY) : OBJEM ZDI: 0.45 M<sup>3</sup>
- VYSPÁROVAT POLOŽENÉ KAMENY ( PLOCHA 1.90 M<sup>2</sup>)
- PROSTOR ZA VYZDÍVKOU ZALÉVAT ŘÍDKÝM BETONEM C12/15-X0 OBJEM CCA 0.1 M<sup>3</sup>
- NOVÉ KAMENIVO VYSPÁROVAT A PŘIHRNOUT ZPĚT ZEMINU A VYSAHOVAT + OSETÍ TRAVNÍM SEMENEM ( PLOCHA CCA 2.6 M<sup>2</sup>)
- VYTÉŽENOU ZEMINU POUŽÍT NA VYROVNÁNÍ TERÉNNÍCH NEROVNOSTÍ A ÚPRAVU OKOLNÍCH SVAHŮ
- PŘESUN OVAŽOVAT DO VZDÁLENOSTI 50 M
