## **Tuklaty, fara čp. 19, jižní průčelí**

### **1. Stavebně-historické souvislosti**

## **2.Návrh postupu oprav**

### **2.b.Upravený návrh postupu dle podrobného průzkumu NPÚ z 6-7/2020**

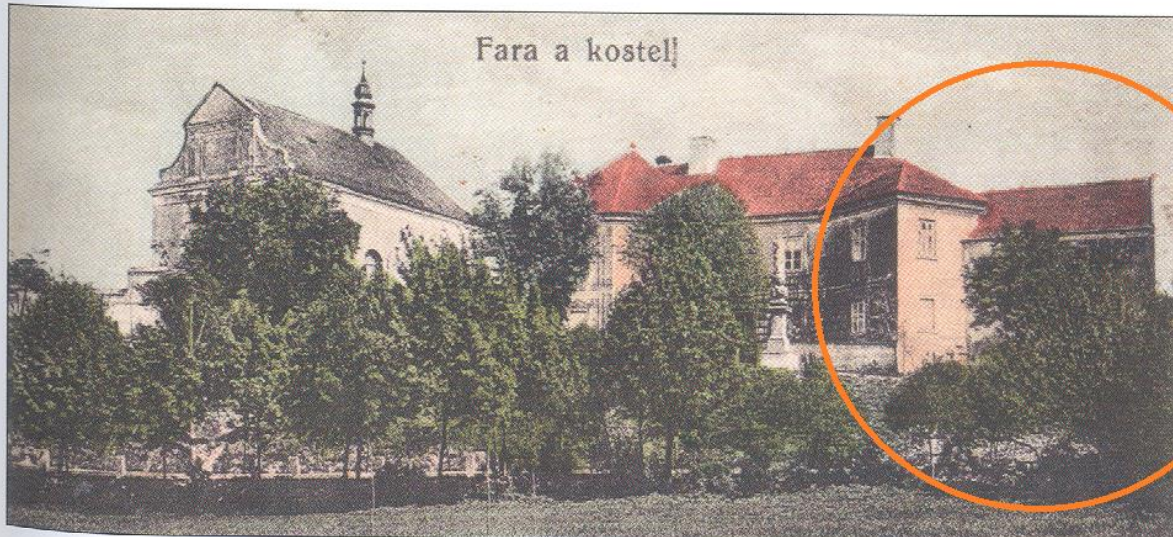
#### **1.a. Tuklaty, pohled na kostel, faru čp. 19 a z jihu přisazenou budovu sýpky**

*Fara s kostelem před rokem 1916 (Archiv Ondřej Pečený)*

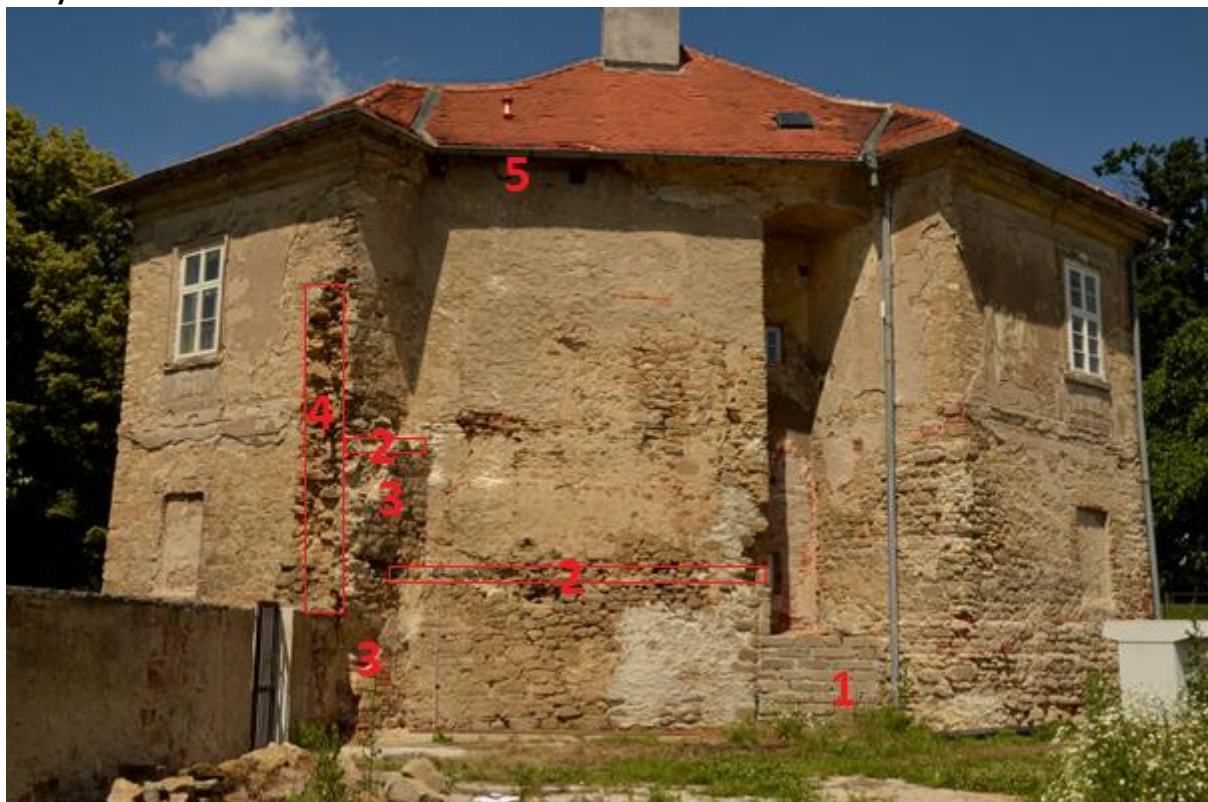
Body 1-5

1. Spodní dozdvíčka záchodového výklenku bude odstraněna.
2. Koruna předstupujícího zdiva /ve výšce cca 170cm/ a šikmý úsek ve výšce cca 210cm budou opatřeny bobrovkou krytinou.

3. Opatrně budou doplněny kaverny ve zdivu /kámen na vápennou maltu/ tak, aby kopírovaly dané roviny či zlomy fasády.
4. Šmorcovaný řez, kde vystupovalo obvodové zdivo odbourané stavby, bude zednický vyspraven, aby byl soudržný a zároveň aby byla zřetelná nálezová situace. Nároží zde nelze doplnit do líce a do hrany, nelze zde rekonstruovat architektonické členění. Šmorcování zůstane režné, bez fasádního nátěru.

5. V místě otisku štítu sýpky nebude římsa doplněna, uplatní se stávající situace se zhlavími trámů.
6. Plochy průčelí v rozsahu styku s odbouranou sýpkou /mimo šmorcování/ bude opatřeno odlišnou strukturou omítky /dřevem zatočenou/, než bude uplatněna na architektonicky pojednaných průčelích fary /S, Z, V průčelí/. Fasádní nátěr bude aplikován v technologii a v barevnosti architektonicky pojednaných průčelích fary /S, Z, V průčelí/ s tím, že pokud by bylo zvoleno více odstínů, plochy z bodu 6 budou opatřeny odstínem pasivních ploch.
