**Věc: Doplnkové vyjádření osoby s odbornou způsobilostí a vodohospodářského projektanta k projektované stavbě vodojemu a stavební úpravě průzkumného vrtu na p.č. 1615 v k.ú. Filipova Hut'****Úvod:**

Objednatel prací byla obec Modrava, Modrava 63, 341 92 Kašperské Hory prostřednictvím Ing. Igora Kasalického z firmy Aquašumava s.r.o. Účelem vyjádření bylo posouzení možnosti vybudování vodojemu a stavební úpravy průzkumného vrtu na vodní zdroj hromadného zásobování na p.č. 1615 v k.ú. Filipova Hut'. Doplnkový orientační rešeršní inženýrskogeologický, hydrogeologický a vodohospodářský posudek obsahuje i kvalifikovaným odhadem zatřídění základových poměrů. Zatřídění je provedeno podle v současné době platných norem i dle požadavku obce již i podle neplatných ČSN 73 1001 Základová půda pod plošnými základy a ČSN 73 3050 Zemní práce. Také jsou posouzení stanoveny podmínky pro minimalizaci možného ovlivnění okolních vodních zdrojů stavbou vodojemu a vodovodu.

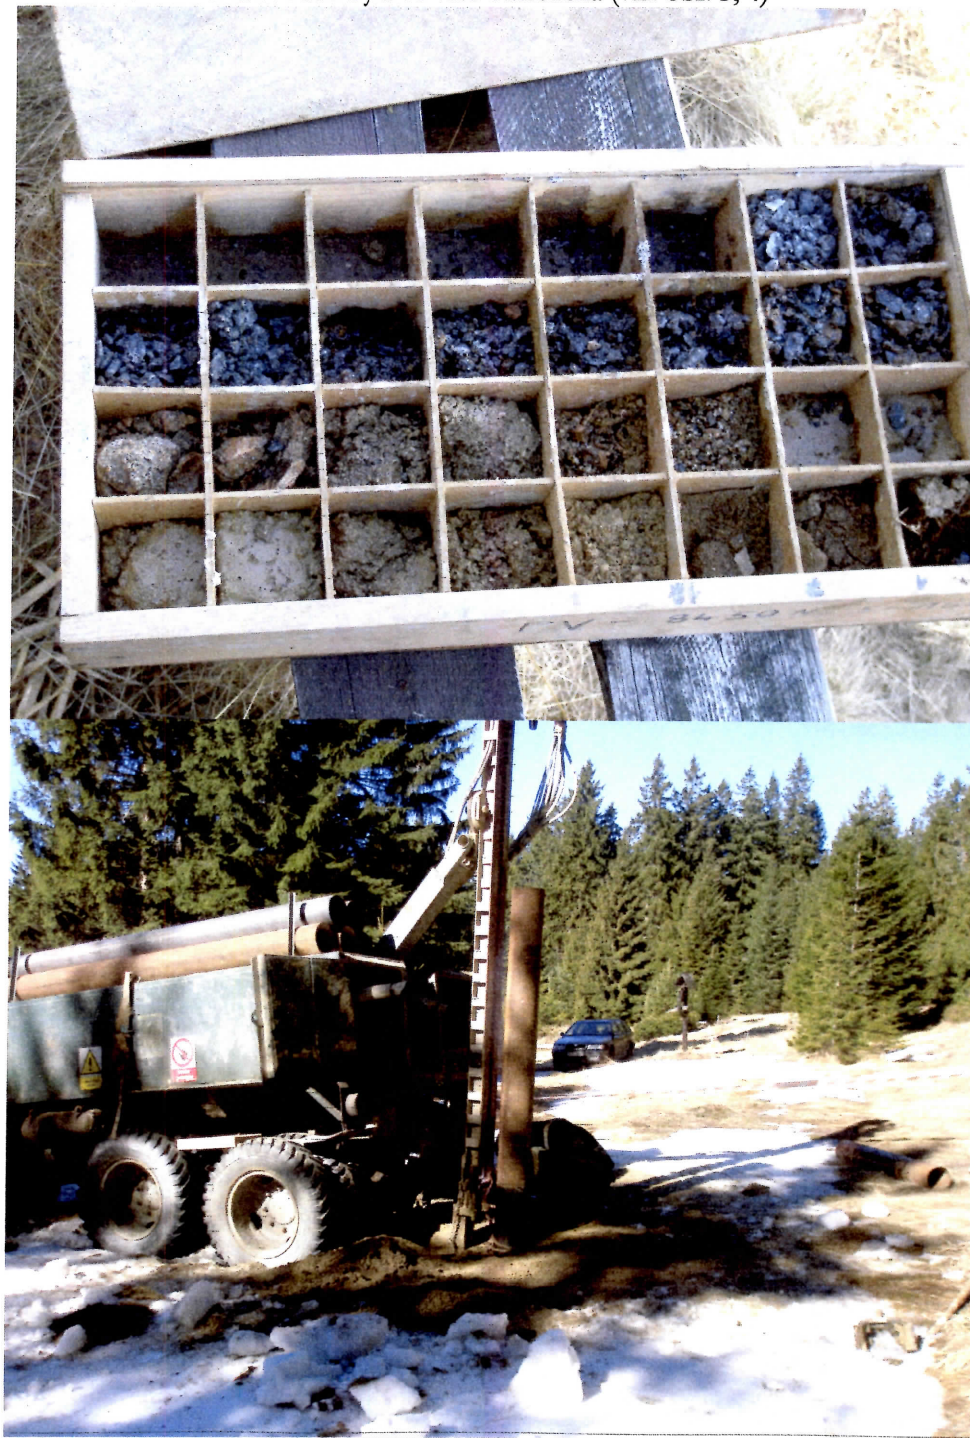
Dále vrt HV 1 v k.ú. Filipova Hut' jako zdroj vodovodu, hluboký 22 m, sice nebyl přístupný po celou dobu provádění prací, ale dle sdělení provozovatele vodovodu ovlivnění nebylo v průběhu technických prací zdokumentováno. Vrt HV 1 je pravděpodobně umístěn na jiné tektonické poruše. Jiné zdroje zásobování jako potenciální střet zájmů do vzdálenosti od vrtu HV3 cca 100 m, nebyly zjištěny. V rámci průzkumných prací byl průběžně dokumentován i odvrtný materiál a úrovně zastižených přítoků do vrtu HV3. Svrchní mělká zvodeň byla ve vrtu odtěsněna (viz. obr. 3, 4)

Vrt byl do hloubky 5 m manipulačně propažen Fe zárubnicí Ø 219mm, která byla do +0,8 m nad terénem opatřena uzamykatelným poklopem. Proti povrchovému znečištění a tlakové vodě je vrt chráněn dvojitým jílováním: vně ocelové trubky 219 x 4,5 mm do 5m pod terén, uvnitř mezikruží do 5,5 m pod terén. Okolí vrtu bylo po ukončení vrtných prací uvedeno do původního stavu. Dále je uveden petrografický popis vrtu HV3:

- |           |                                                                         |

| 0 – 1 m | hlína slabě písčitá až jílovitá s hojnými úlomky mateční horniny |
| 1 – 2 m | deluviální suť jílovitá šedorezavá |
| 2 – 5 m | suť až migmatit drčené eluvium do 3,6 mpt nesaturované okrovorezavošedý |
| 5 – 10 m | migmatit drčené eluvium okrovorezavošedý až navětralý šedočerná |
| 10 – 40 m | migmatit pevný rozpukavý, silně tektonicky porušený modrošedočerný |

**Hladina podzemní vody naražená:** - 3,6 m; 12 m; 24,0 m; 31 m **Hladina podzemní vody ustálená:** - 3,6 m
